## Résumé de l'expertise n° 01681/JDA

BATIMENT MUTEL - Toiture

## Rapport de mission de repérage des matériaux et produits contenant de l'amiante dans les immeubles bâtis avant réalisation de travaux

Numéro de dossier : 01681/JDA  
Date du repérage : 20/11/2024

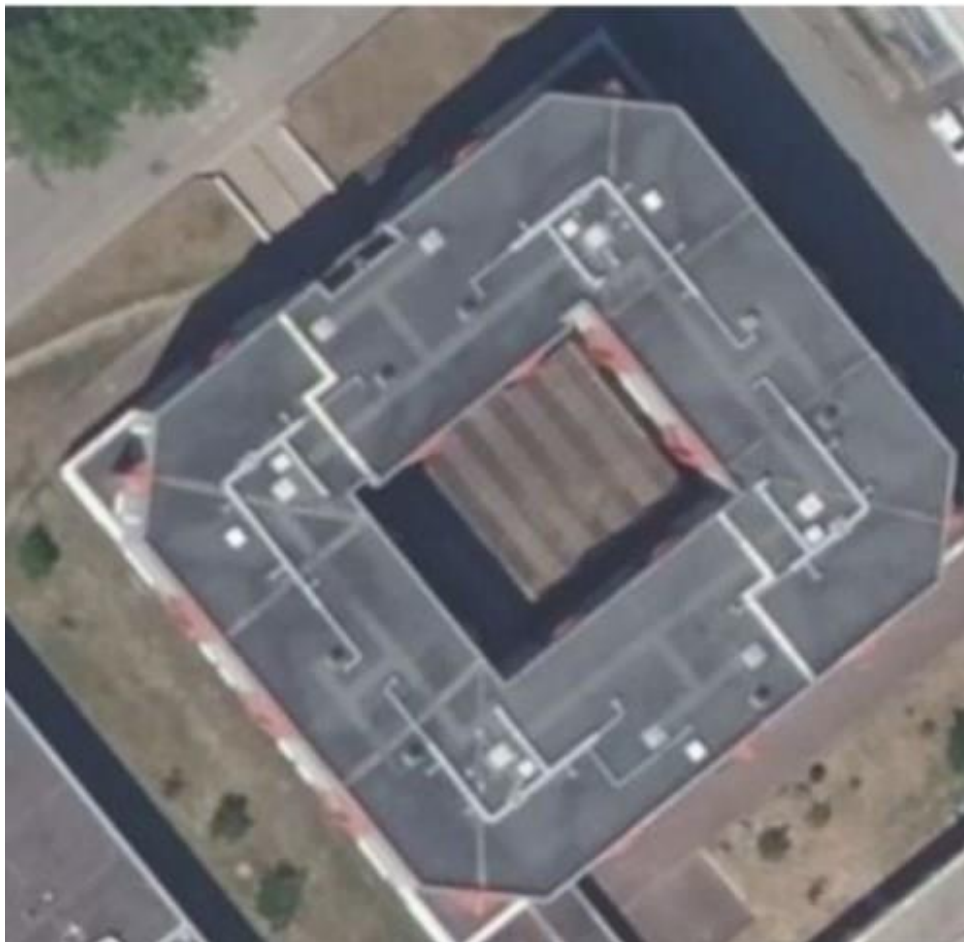
**BATIMENT MUTEL - Toiture**

Toiture (Non visitée)
