Dossier de diagnostics techniques

Rapport de mission de repérage des matériaux et produits contenant de l'amiante avant réalisation de travaux

Référence AMITRAV-E6806697-2501 14 avril 2025

Bien	ERP catégorie 1 à 4
Adresse	113 Rue Etienne Pedron 10000 TROYES
Propriétaire	CAISSE PRIMAIRE ASSURANCE MALADIE AUBE 113 Rue Etienne Pedron 10000 TROYES
Demandeur	CAISSE PRIMAIRE ASSURANCE MALADIE AUBE 113 Rue Etienne Pedron 10000 TROYES

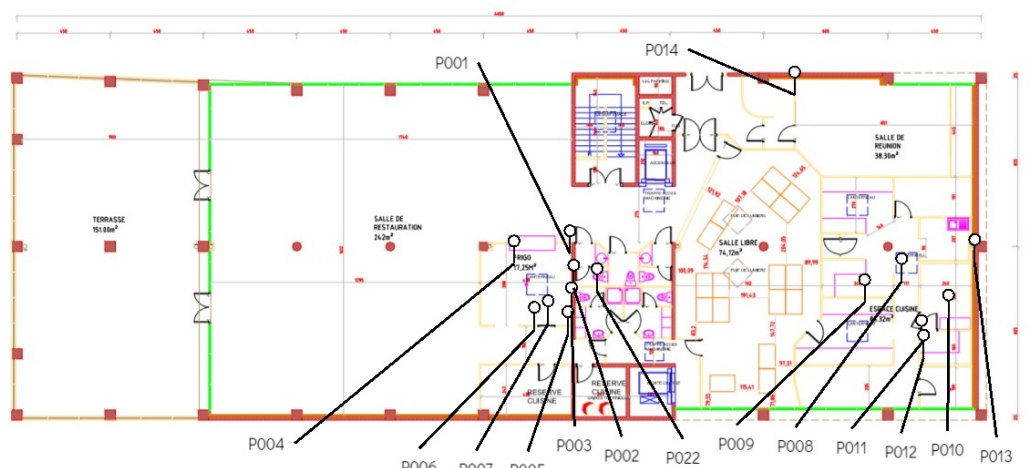
Planche de repérage usuel **1/4**
R+3 - BAT B

P001 Local Plonge Sol Colles et joints de carrelage	P002 Local Plonge Plinthes Colles et joints de carrelage ou de faïence	P003 Local Plonge Faïence Colles et joints de carrelage ou de faïence
P004 Local Plonge Plafond Panneaux et plaques	P005 Dégagement Sol Colles et joints de carrelage	P006 Dégagement Plinthes Colles et joints de carrelage ou de faïence
P007 Dégagement Tous les murs Bandes calicot, Enduits à base de plâtre ou ciment projetés, lissés ou talochés	P008 Espace Cuisine Sol Colles et joints de carrelage	P009 Espace Cuisine Sol 2 Revêtements de sols sportifs
P010 Espace Cuisine Mur Enduits à base de plâtre ou ciment projetés, lissés ou talochés	P011 Espace Cuisine Faïence Colles et joints de carrelage ou de faïence	P012 Espace Cuisine Plinthes Colles et joints de carrelage ou de faïence
P013 Espace Cuisine Tous les murs Enduits à base de plâtre ou ciment projetés, lissés ou talochés	P014 Salle Réunion Tous les murs Enduits à base de plâtre ou ciment projetés, lissés ou talochés	P022 Sanitaires Sol Colles et joints de carrelage

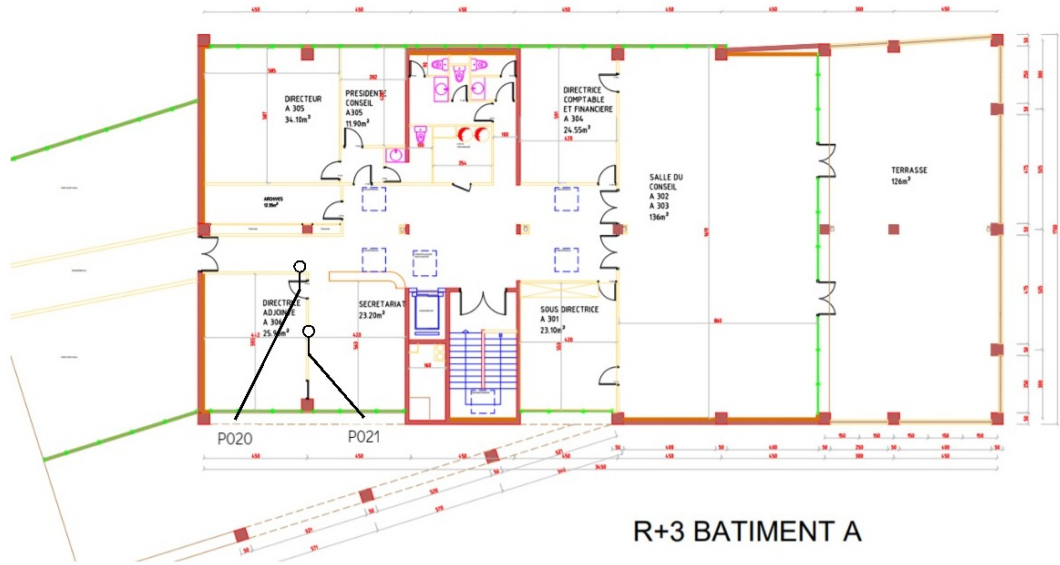
Planche de repérage usuel		3/4
R+3 - BTA A		
Référence	AMITRAV-E6806697-2501	Version 1
Origine	Dekra diagnostic / EDOUARD TUDORACHE	
Adresse	113 Rue Etienne Pedron 10000 TROYES

P021 Bureau Directeur Adj 1 Tous les murs
Bandes calicot, Enduits à base de plâtre ou ciment projetés, lissés ou talochés

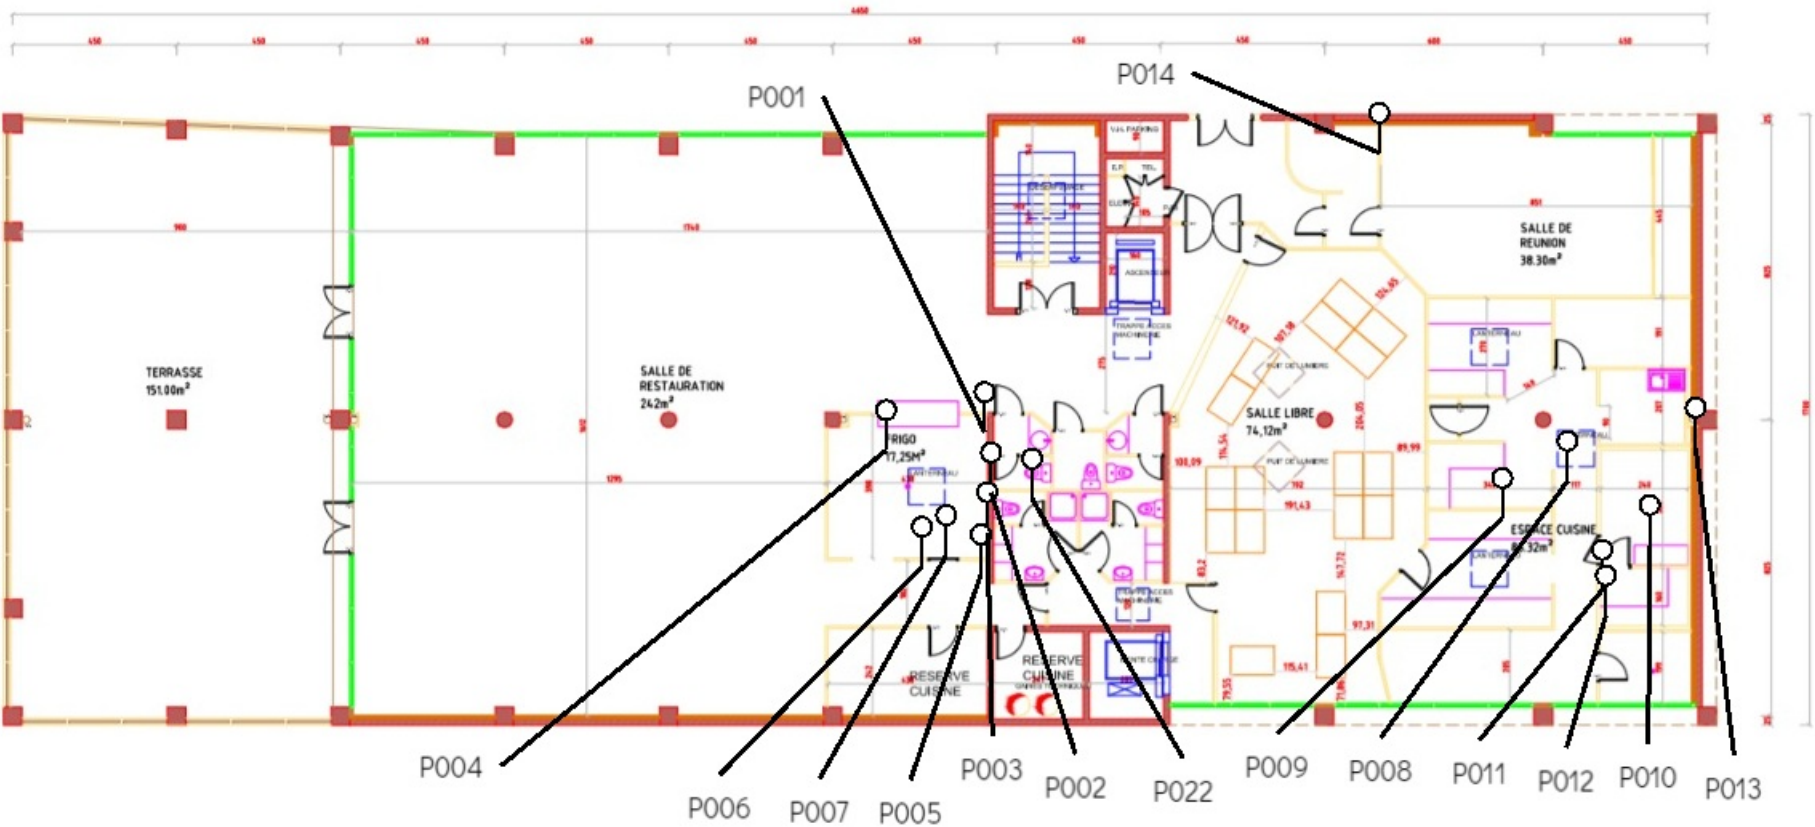
R+3 BATIMENT B

Prélèvements	
P001	Local Plonge Sol Colles et joints de carrelage
P002	Local Plonge Plinthes Colles et joints de carrelage ou de faïence
P003	Local Plonge Faïence Colles et joints de carrelage ou de faïence
P004	Local Plonge Plafond Panneaux et plaques
P005	Dégagement Sol Colles et joints de carrelage
P006	Dégagement Plinthes Colles et joints de carrelage ou de faïence
P007	Dégagement Tous les murs Bandes calicot, Enduits à base de plâtre ou ciment projetés, lissés ou talochés
P008	Espace Cuisine Sol Colles et joints de carrelage
P009	Espace Cuisine Sol 2 Revêtements de sols sportifs
P010	Espace Cuisine Mur Enduits à base de plâtre ou ciment projetés, lissés ou talochés
P011	Espace Cuisine Faïence Colles et joints de carrelage ou de faïence
P012	Espace Cuisine Plinthes Colles et joints de carrelage ou de faïence
P013	Espace Cuisine Tous les murs Enduits à base de plâtre ou ciment projetés, lissés ou talochés

P014	Salle Réunion Tous les murs Enduits à base de plâtre ou ciment projetés, lissés ou talochés
P022	Sanitaires Sol Colles et joints de carrelage

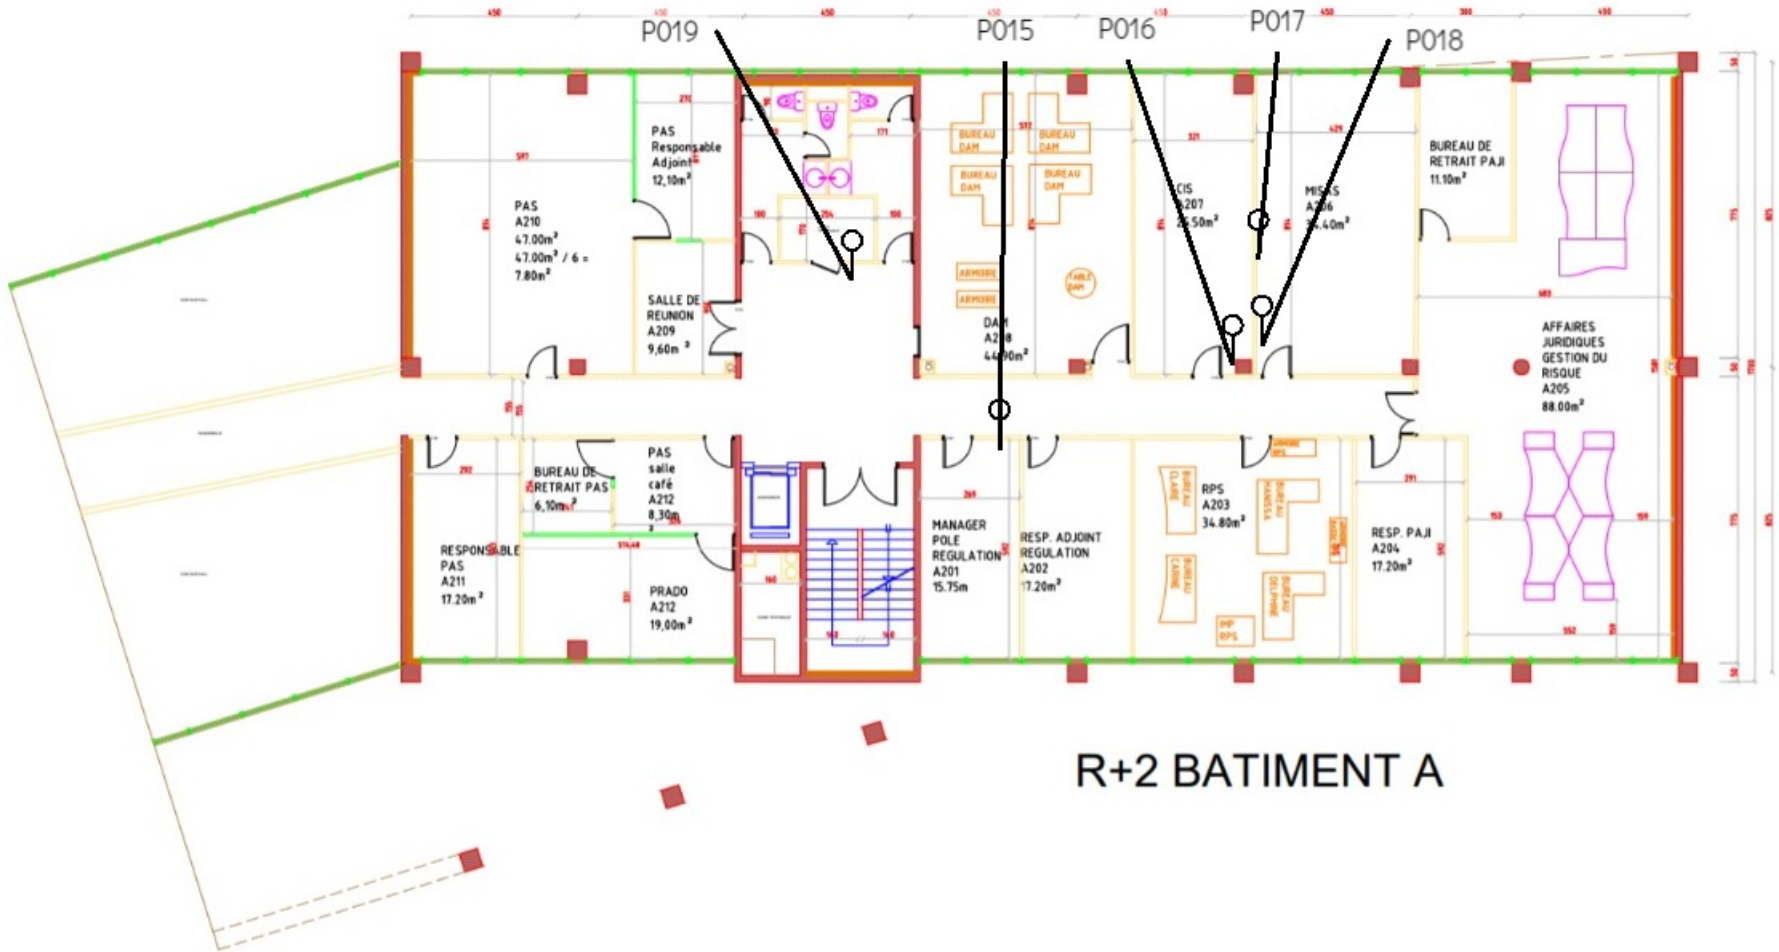
Planche de repérage usuel			2/4
R+2 - BAT A			
Référence	AMITRAV-E6806697-2501		Version 1
Origine	Dekra diagnostic / EDOUARD TUDORACHE		
Adresse	113 Rue Etienne Pedron 10000 TROYES

Prélèvements	
P015	Bureau 1 Tous les murs Bandes calicot, Enduits à base de plâtre ou ciment projetés, lissés ou talochés
P016	Bureau 2 Sol Colles non bitumineuses, Dalles de sol, Ragréages
P017	Bureau 2 Tous les murs Bandes calicot, Enduits à base de plâtre ou ciment projetés, lissés ou talochés
P018	Bureau 2 Cloison Panneaux de cloisons lisses ou moulurées, préfabriquées ou non
P019	Dégagement Sol Colles non bitumineuses, Dalles de sol, Ragréages

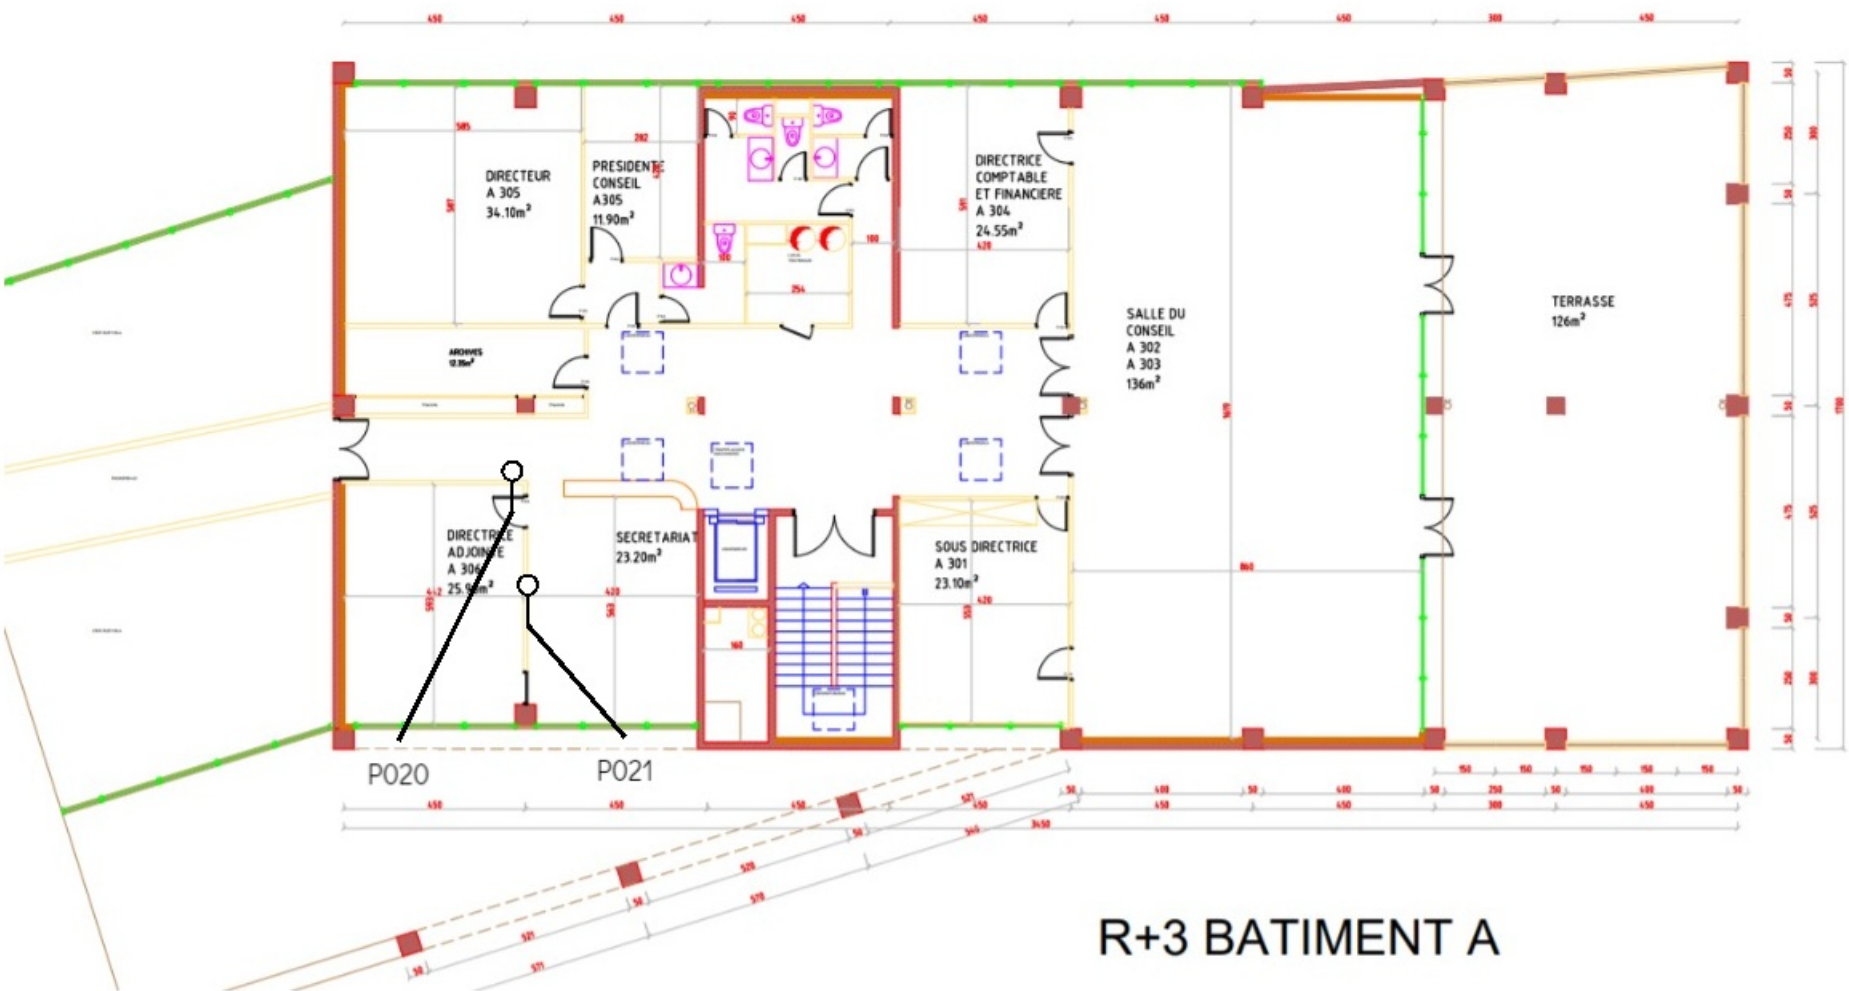
Planche de repérage usuel			3/4
R+3 - BTA A			
Référence	AMITRAV-E6806697-2501		Version 1
Origine	Dekra diagnostic / EDOUARD TUDORACHE		
Adresse	113 Rue Etienne Pedron 10000 TROYES

Colles non bitumineuses, Dalles de sol, Ragréages
- P021 Bureau Directeur Adj 1 Tous les murs

Bandes calicot, Enduits à base de plâtre ou ciment projetés, lissés ou talochés
