**Rapport de repérage des matériaux et produits contenant de l'amiante avant réalisation de travaux dans un immeuble bâti**

**Nom du site :** MA VALENCIENNES

Maison d'arrêt de Valenciennes  
75 RUE LOMPRESZ  
59300 VALENCIENNES

**Numéro d'affaire :**  
**Référence du rapport :** 360800999.2.R  
**Rédigé le :** 30/05/2023  
**Par l'opérateur de repérage :** Fabien FURTADO  
**Date de la commande :** 13/04/2023

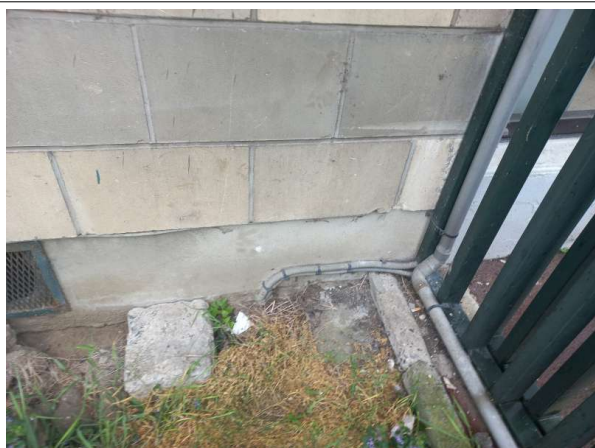
Prélèvement - P001 : MAISON D'ARRET / EXTERIEUR /  
SALLE D'ATTENTE FAMILLE - Enduit- (Absence d'amiante)

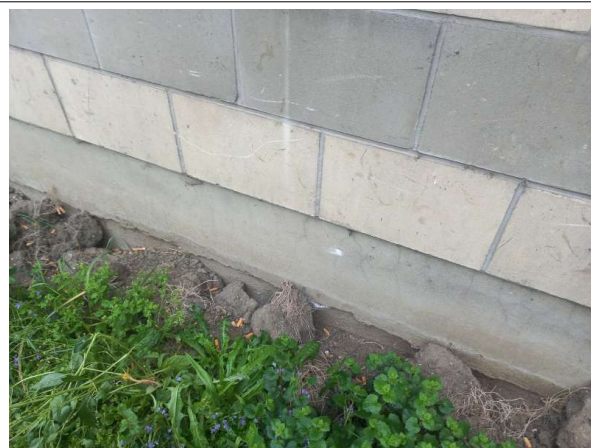
Prélèvement - P002 : MAISON D'ARRET / EXTERIEUR /  
SALLE D'ATTENTE FAMILLE - Enduit- (Absence d'amiante)

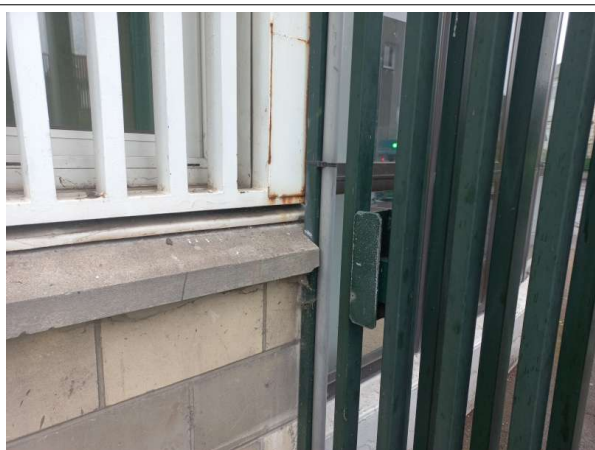
Prélèvement - P003 : MAISON D'ARRET / EXTERIEUR /  
SALLE D'ATTENTE FAMILLE - Appui de fenêtre en fibres-  
ciment- (Absence d'amiante)

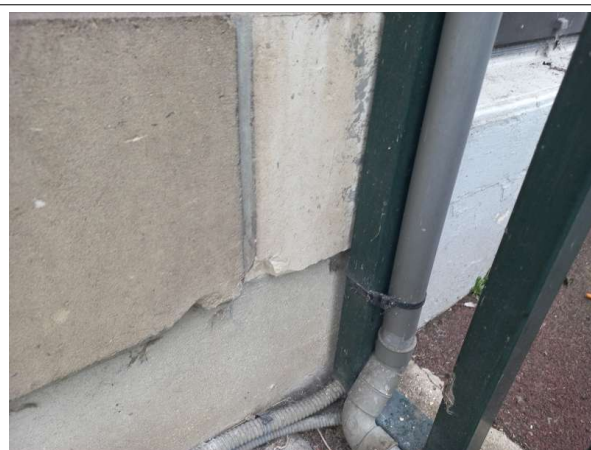
Prélèvement - P004 : MAISON D'ARRET / EXTERIEUR /  
SALLE D'ATTENTE FAMILLE - Colle- (Absence d'amiante)

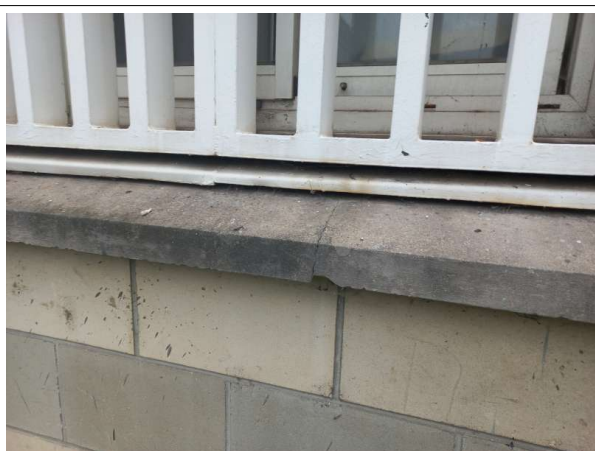
Prélèvement - P005 : MAISON D'ARRET / EXTERIEUR /  
SALLE D'ATTENTE FAMILLE - Appui de fenêtre en fibres-  
ciment- (Absence d'amiante)

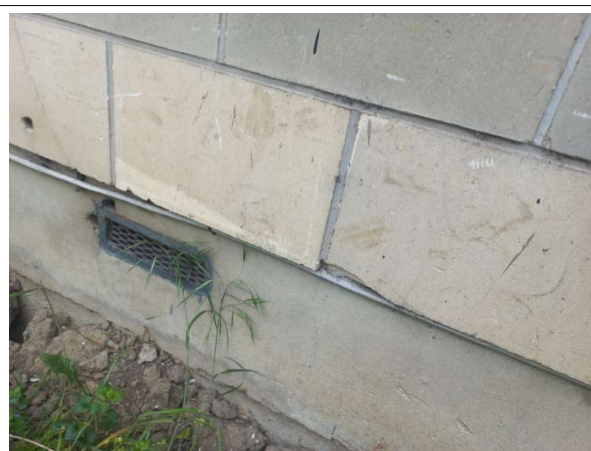
Prélèvement - P006 : MAISON D'ARRET / EXTERIEUR /  
SALLE D'ATTENTE FAMILLE - Colle- (Absence d'amiante)

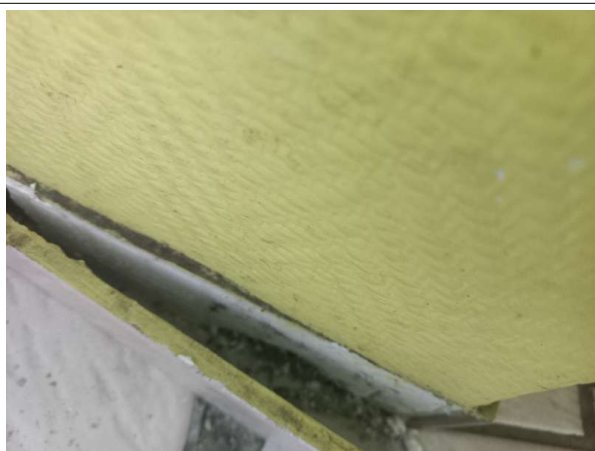
Prélèvement - P007 : MAISON D'ARRET / RDC / LOCAL  
ATTENTE FAMILLE - Colle de plinthe- (Absence d'amiante)

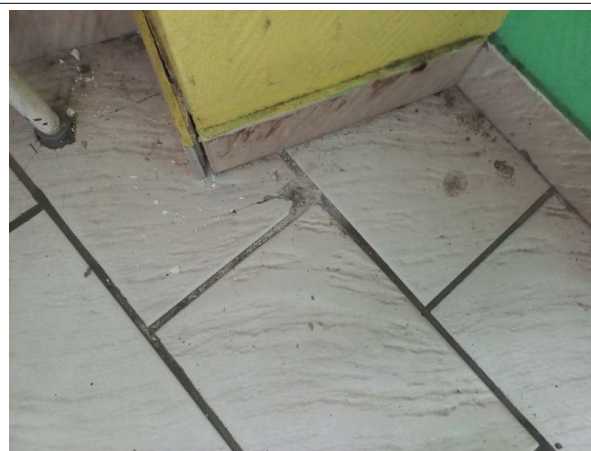
Prélèvement - P008 : MAISON D'ARRET / RDC / LOCAL  
ATTENTE FAMILLE - Colle de carrelage- (Absence d'amiante)

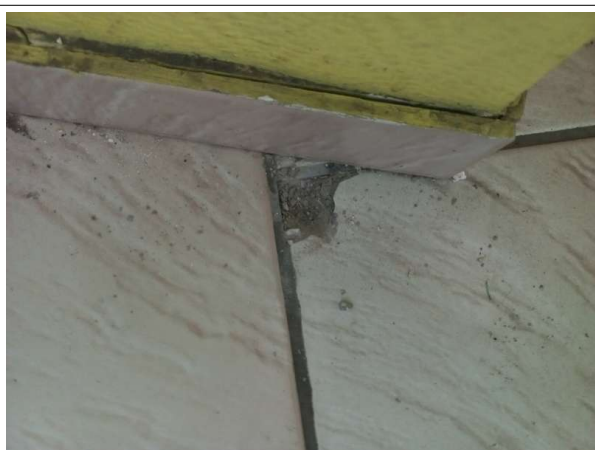
Prélèvement - P009 : MAISON D'ARRET / RDC / LOCAL  
ATTENTE FAMILLE - Colle de carrelage- (Absence d'amiante)

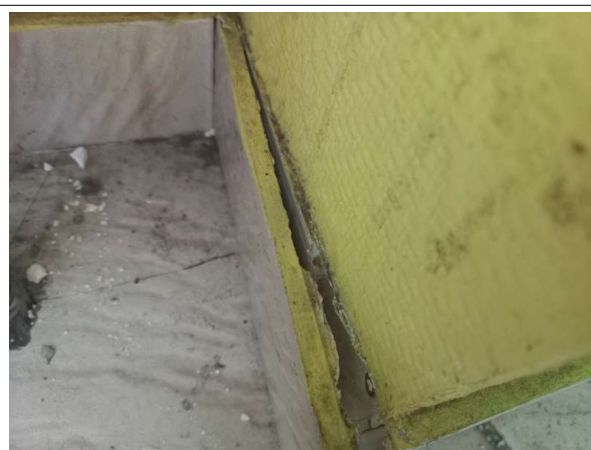
Prélèvement - P010 : MAISON D'ARRET / RDC / LOCAL  
ATTENTE FAMILLE - Colle de plinthe- (Absence d'amiante)

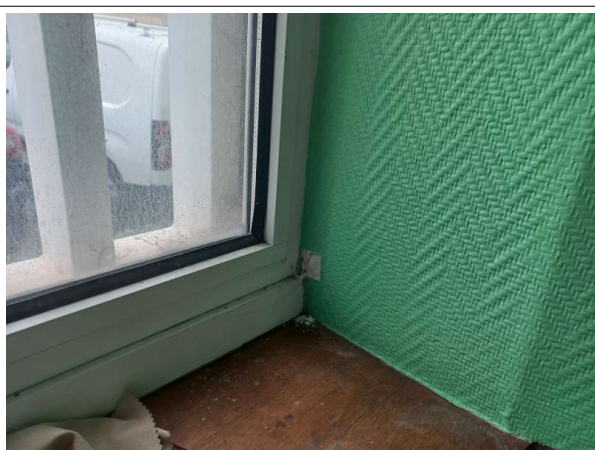
Prélèvement - P011 : MAISON D'ARRET / RDC / LOCAL  
ATTENTE FAMILLE - Enduit- (Absence d'amiante)

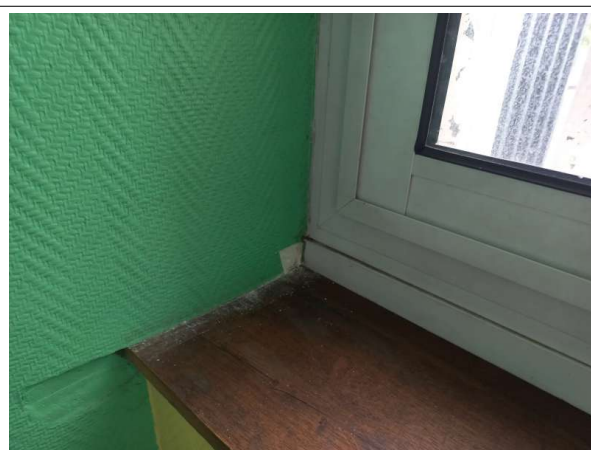
Prélèvement - P012 : MAISON D'ARRET / RDC / LOCAL  
ATTENTE FAMILLE - Enduit- (Absence d'amiante)

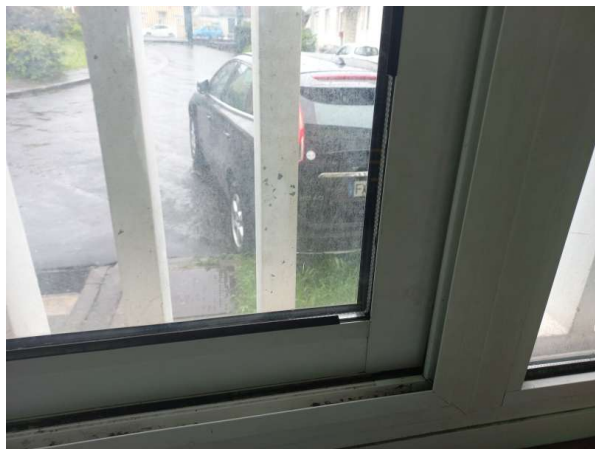
Prélèvement - P013 : MAISON D'ARRET / RDC / LOCAL ATTENTE FAMILLE - Joint de vitrage- (Absence d'amiante)

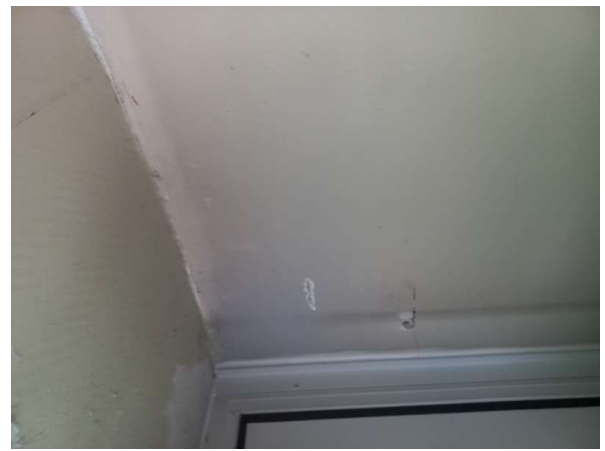
Prélèvement - P014 : MAISON D'ARRET / RDC / LOCAL ATTENTE FAMILLE - Enduit- (Absence d'amiante)

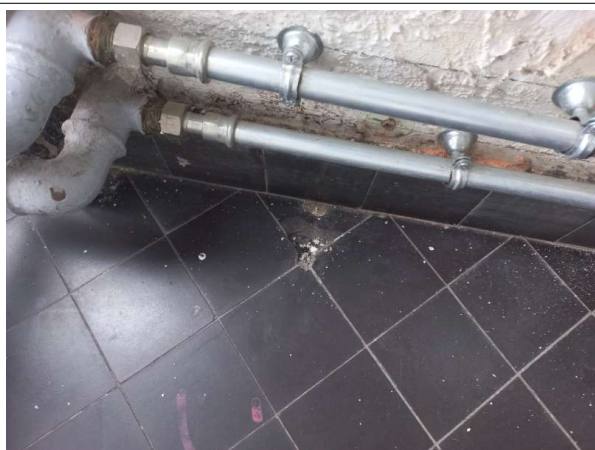
Prélèvement - P015 : MAISON D'ARRET / R+1 / ATTENTE PARLOIRS FAMILLE - Colle de carrelage- (Absence d'amiante)

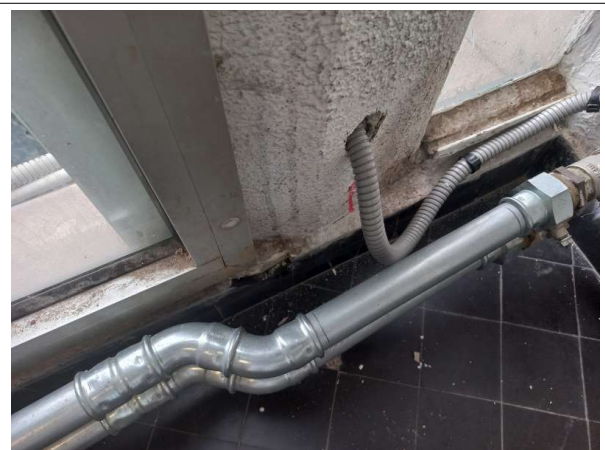
Prélèvement - P016 : MAISON D'ARRET / R+1 / ATTENTE PARLOIRS FAMILLE - Colle de plinthe- (Absence d'amiante)

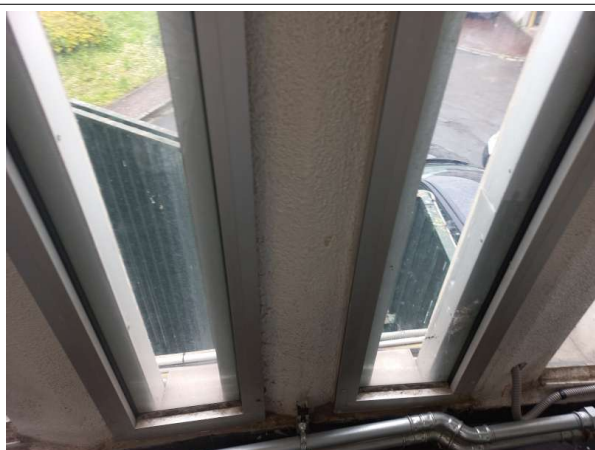
Prélèvement - P017 : MAISON D'ARRET / R+1 / ATTENTE PARLOIRS FAMILLE - Enduit- (Absence d'amiante)

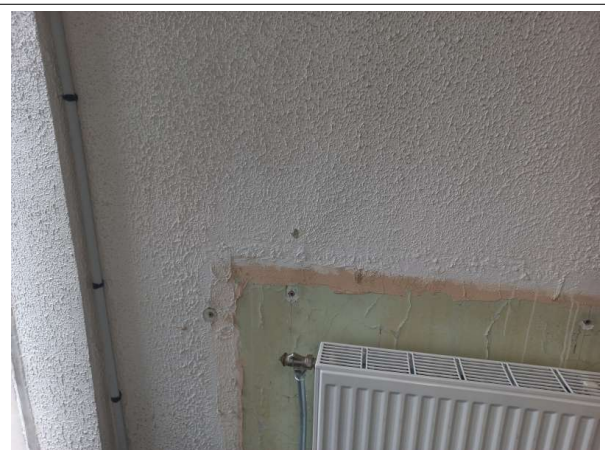
Prélèvement - P018 : MAISON D'ARRET / R+1 / ATTENTE PARLOIRS FAMILLE - Enduit- (Absence d'amiante)

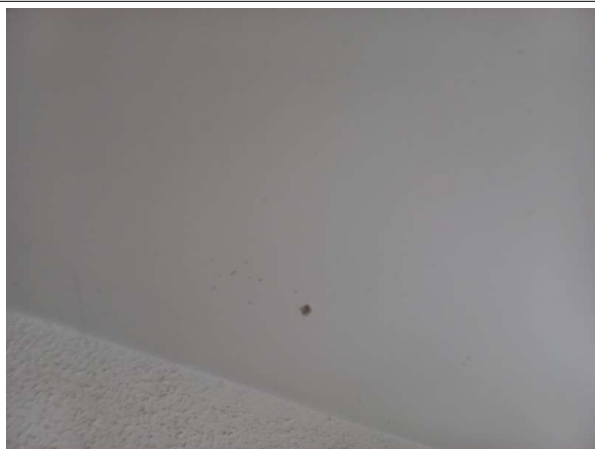
Prélèvement - P019 : MAISON D'ARRET / R+1 / ATTENTE  
PARLOIRS FAMILLE - Enduit- (Absence d'amiante)

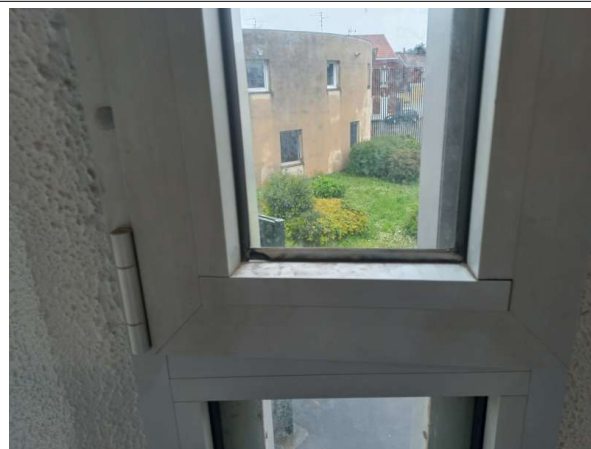
Prélèvement - P020 : MAISON D'ARRET / R+1 / ATTENTE  
PARLOIRS FAMILLE - Joint- (Absence d'amiante)

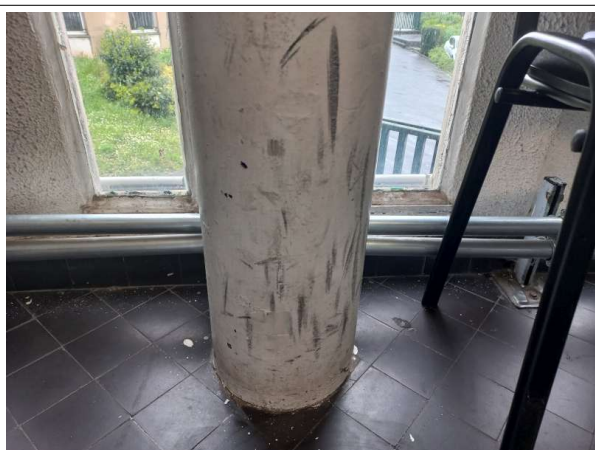
Matériaux et produits listés en annexe A de la norme NF X 46-020 concernés par les travaux prévus			
Localisation	Ouvrage	Matériau ou produit	Description
MAISON D'ARRET / R+1 / ATTENTE PARLOIRS FAMILLE	Poteau	Enduit	ciment, gris(e)

N° MPCA	Ouvrage	Produit/matériau	Quantité estimée
1	Poteau	Enduit	Surface : 0,78 m2

Prélèvement - P021 : MAISON D'ARRET / R+1 / ATTENTE  
PARLOIRS FAMILLE - Enduit- (Présence d'amiante)

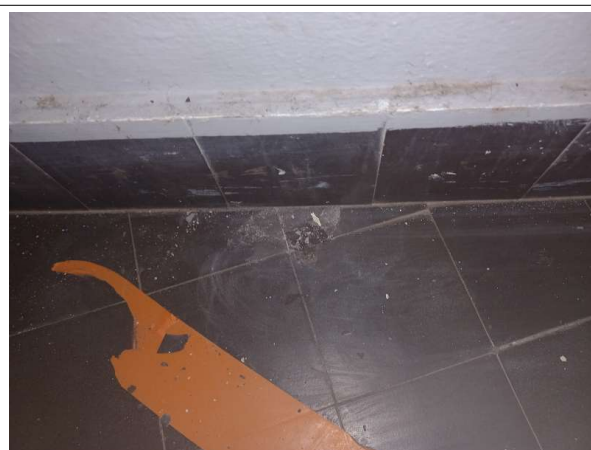
Prélèvement - P022 : MAISON D'ARRET / R+1 / ATTENTE  
PARLOIRS DETENUS - Colle de carrelage- (Absence  
d'amiante)

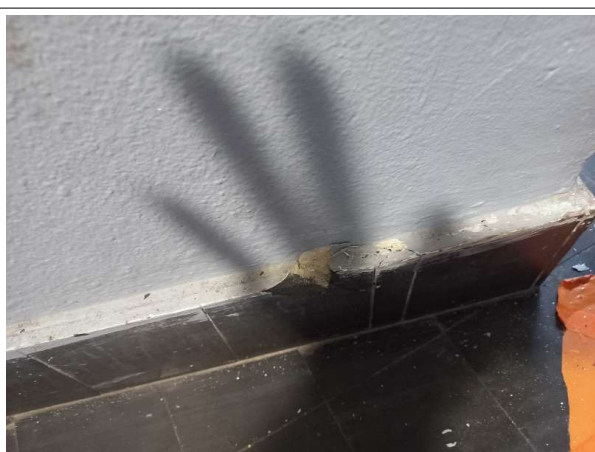
Prélèvement - P023 : MAISON D'ARRET / R+1 / ATTENTE  
PARLOIRS DETENUS - Colle de plinthe- (Absence d'amiante)

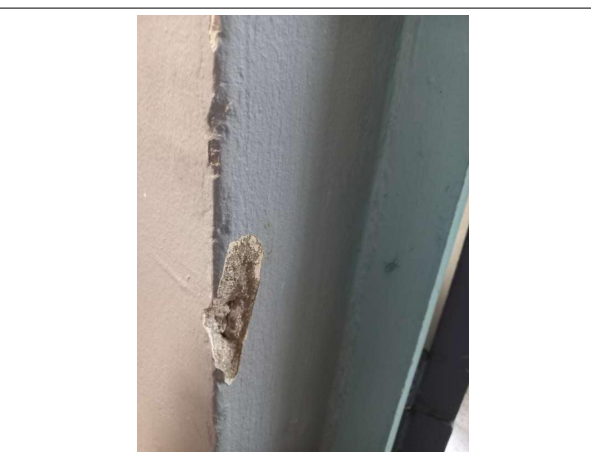
Prélèvement - P024 : MAISON D'ARRET / R+1 / ATTENTE  
PARLOIRS DETENUS - Enduit- (Absence d'amiante)

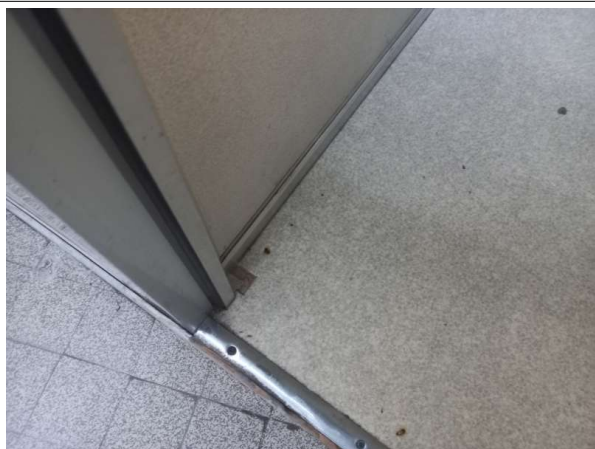
Prélèvement - P025 : MAISON D'ARRET / R+1 / CABINE  
AVOCATS - Colle- (Absence d'amiante)

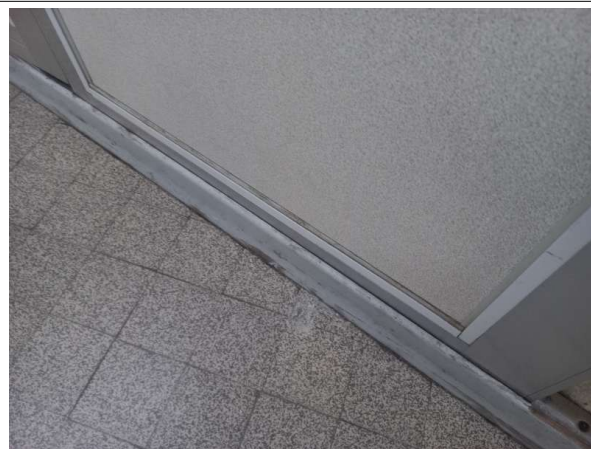
Prélèvement - P026 : MAISON D'ARRET / R+1 / CABINE  
AVOCATS - Colle de carrelage- (Absence d'amiante)

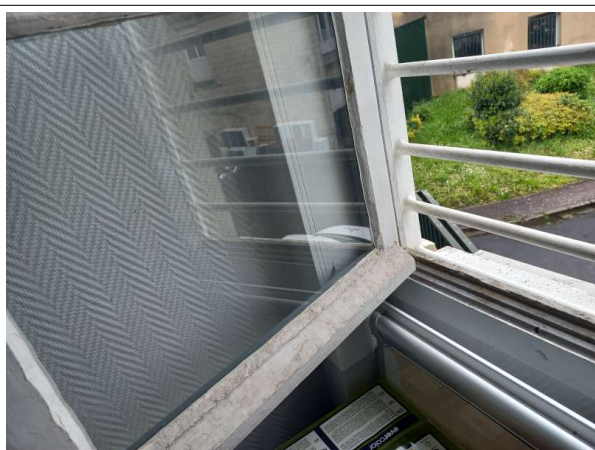
Prélèvement - P027 : MAISON D'ARRET / R+1 / LOCAL R.L.E  
- Mastic- (Absence d'amiante)

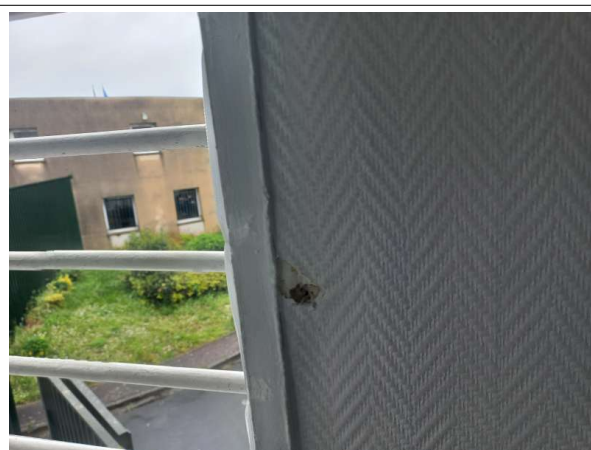
Prélèvement - P028 : MAISON D'ARRET / R+1 / LOCAL R.L.E  
- Enduit- (Absence d'amiante)

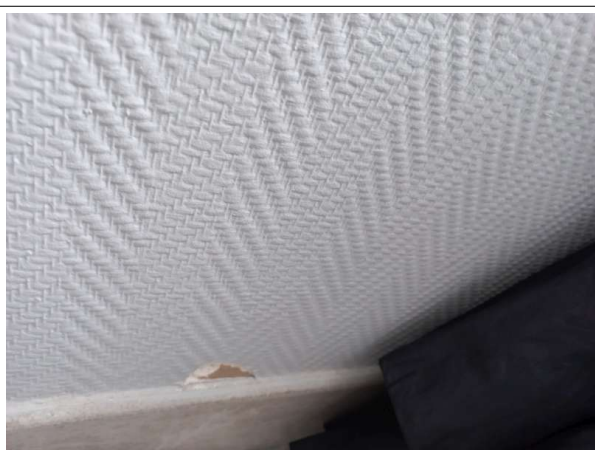
Prélèvement - P029 : MAISON D'ARRET / R+1 / LOCAL R.L.E  
- Enduit- (Absence d'amiante)

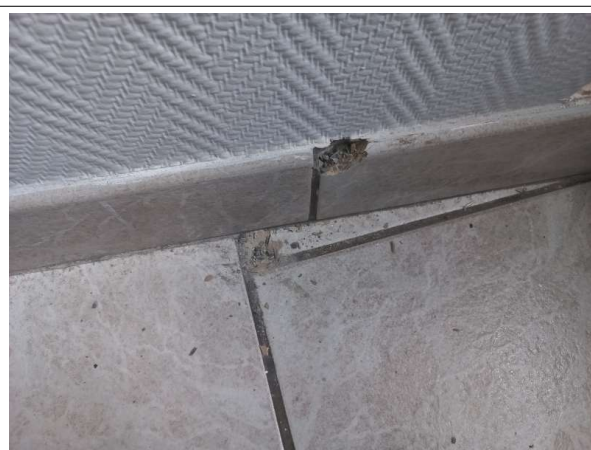
Prélèvement - P030 : MAISON D'ARRET / R+1 / LOCAL R.L.E  
- Colle de carrelage- (Absence d'amiante)

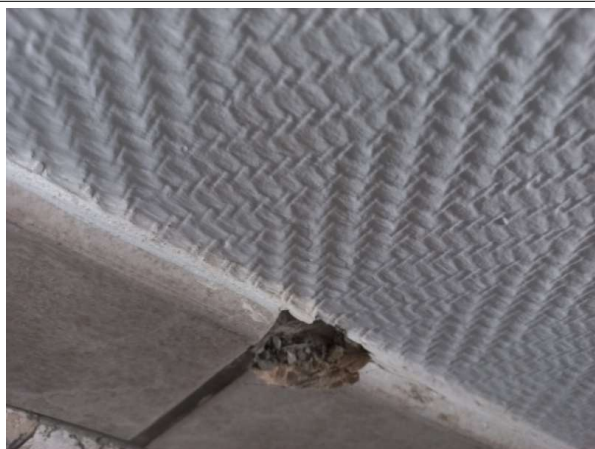
Prélèvement - P031 : MAISON D'ARRET / R+1 / LOCAL R.L.E  
- Colle de plinthe- (Absence d'amiante)

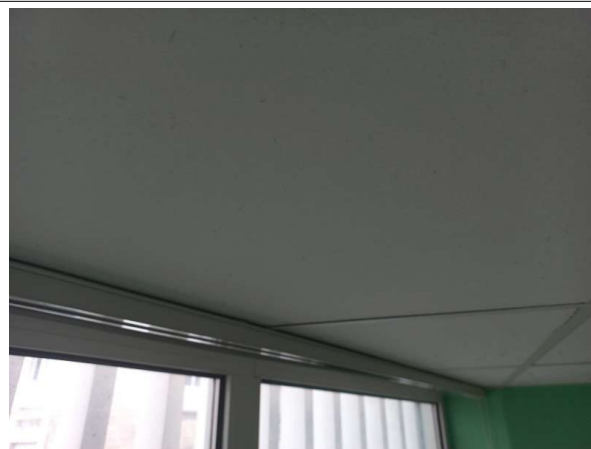
Déclaré - : MAISON D'ARRET / RDC / LOCAL ATTENTE  
FAMILLE - Faux plafond- (Absence d'amiante)

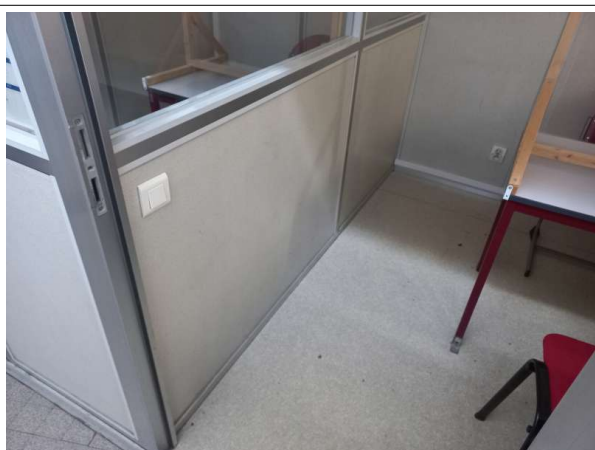
Déclaré - : MAISON D'ARRET / R+1 / CABINE AVOCATS -  
Panneau- (Absence d'amiante)

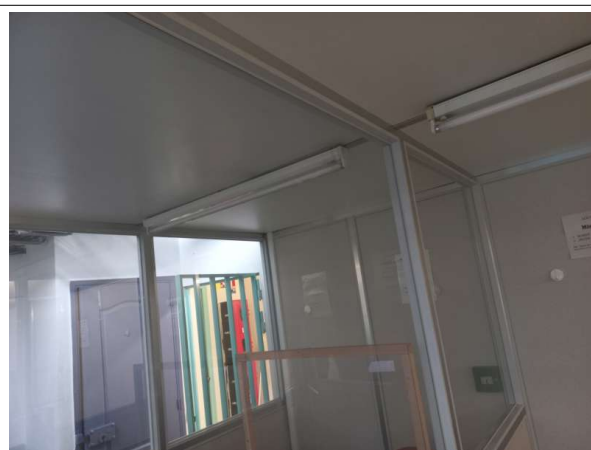
Déclaré - : MAISON D'ARRET / R+1 / CABINE AVOCATS -  
Panneau- (Absence d'amiante)

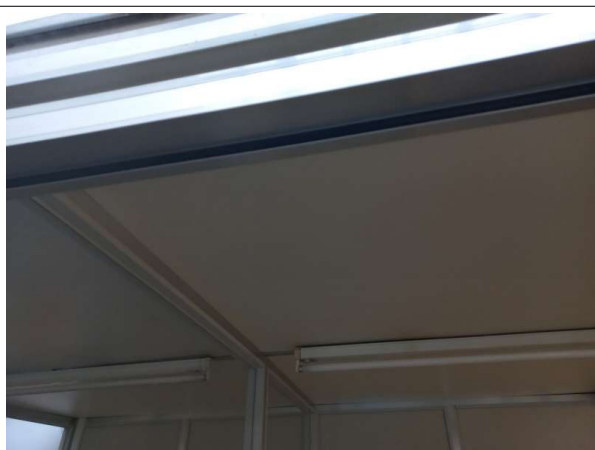
Déclaré - : MAISON D'ARRET / R+1 / CABINE AVOCATS -  
Panneau- (Absence d'amiante)
