## Rapport de mission d'assistance technique structure Réparation dalle en plancher haut du niveau SS-2 67 boulevard Marius Vivier Merle – 69003 LYON

**A l'attention de : CAF DU RHONE**  
**M. Florent BOUFFARD-ROUPE**

| Rev. | Affaire | Phase | Date | Description | Etabli par | Vérfié par | Approuvé par |
|---|---|---|---|---|---|---|---|
| 0 | 2211SA3K0000019 | ATMO | 28 février 2023 | Assistance technique | Xavier ANTHONIOZ | - | - |

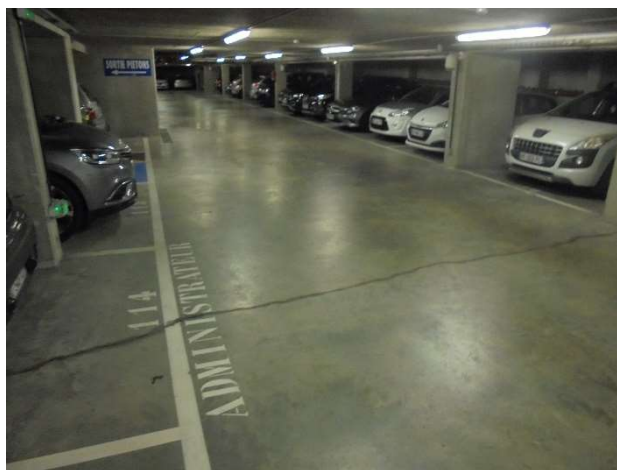
Fissure vue depuis l'extrados de la dalle

La solution de réparation consiste à procéder au traitement systématique des fissures traversantes par :

- strappage de renfort en intrados par collage de tissus composites armés en fibres bidirectionnelles ;
- injection de résine époxy en extrados pour colmatage des fissures traversantes + finition au mastic.

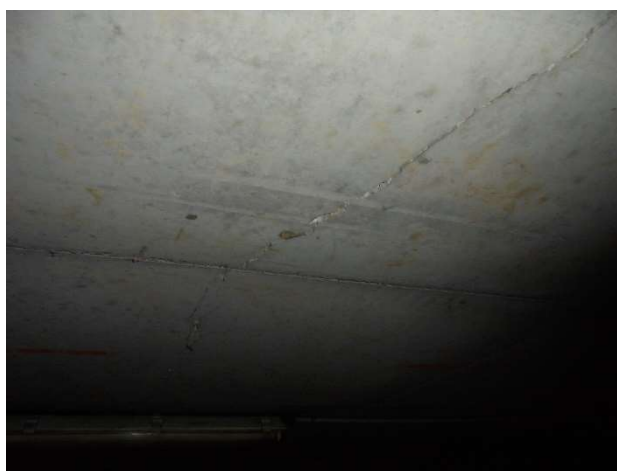
Fissure vue depuis l'intrados de la dalle

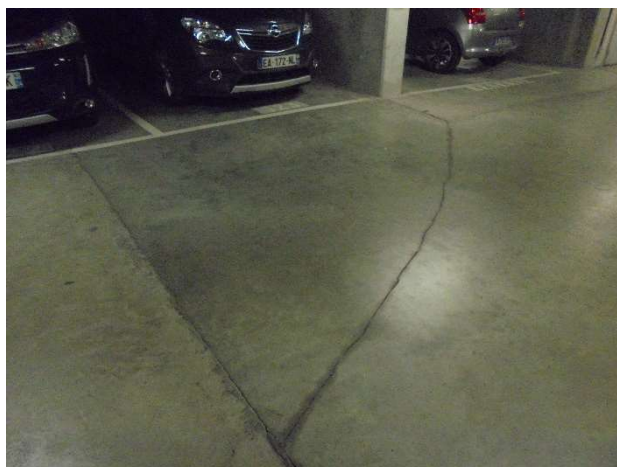
On note aussi une concentration de fissures plus ou moins biaisées, en particulier à proximité du noyau qui est situé dans l'angle Sud-Ouest du sous-sol. La fissure F2 qui est sensiblement inclinée à 45° par rapport à l'axe longitudinal du bâtiment (instrumentée dans le cadre du suivi périodique des fissures réalisé entre 2016 et 2022) s'explique par la rigidité du noyau qui peut « gêner » le retrait et la dilatation.

Même s'il est difficile de statuer sur l'origine de ces fissures, le suivi des 2 fissures (F1 sur poutre et F2 sur dalle) réalisé entre 2016 et 2022 a permis de confirmer qu'elles sont sensibles aux effets thermiques.

Fissure F2 (vue extrados)

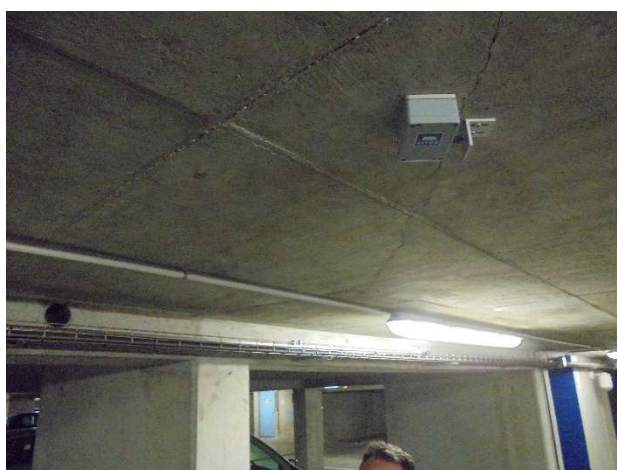
Fissure F2 (vue intrados)

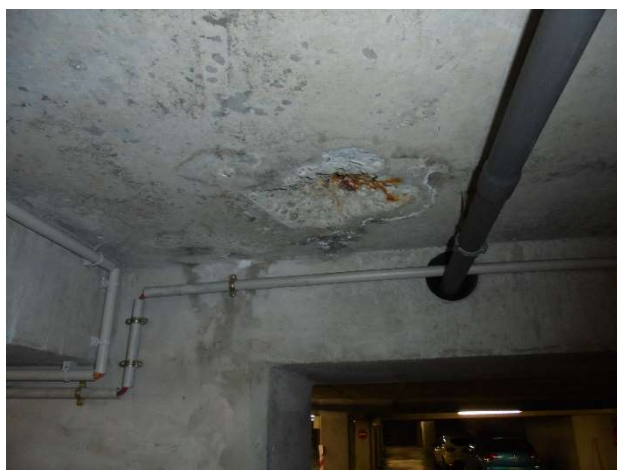
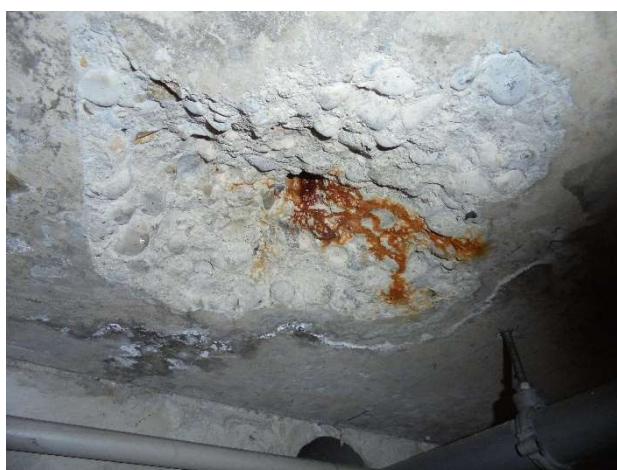
#### ➤ Désordre D1 :

Eclat de béton en sous-face (nid de graviers) avec aciers apparents et exsudation résidus de corrosion

Nécessité de réaliser des sondages complémentaires avec l'entreprise afin de statuer sur ce désordre

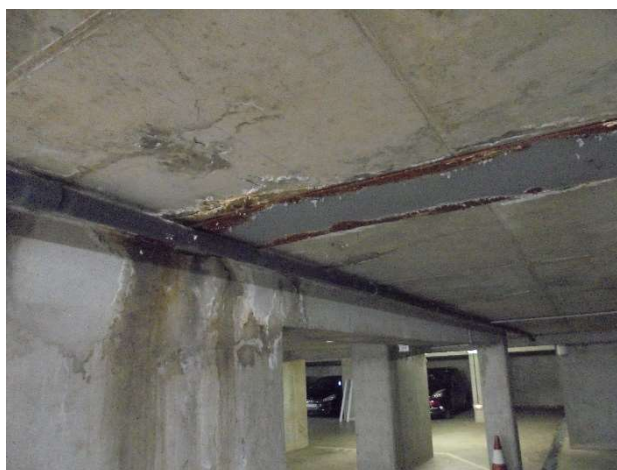
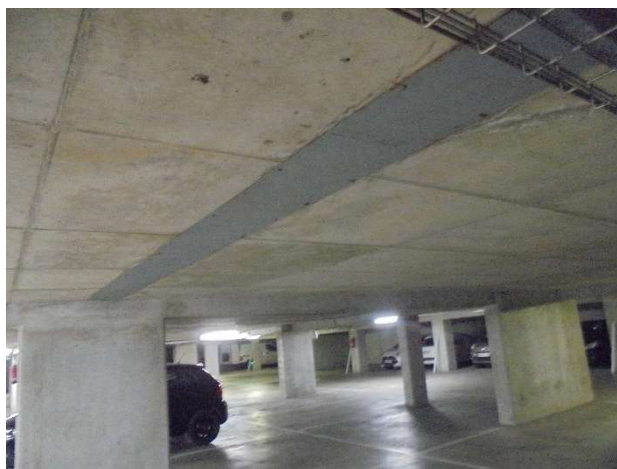
➤ **Désordre D2 :**

Tôle métallique corrodée fixée sous dalle à proximité du voile de rampe Nord à l'aplomb du JD (file E3)

Nécessité de réaliser des sondages complémentaires avec l'entreprise afin de statuer sur ce désordre
