Bâtiment: CAF Avenue Vivier Merle – 69003 LYON

RAPPORT DE SURVEILLANCE DE FISSURES

RAPPORT INTERMEDIAIRE N°2

Données relevées au 31 06 17

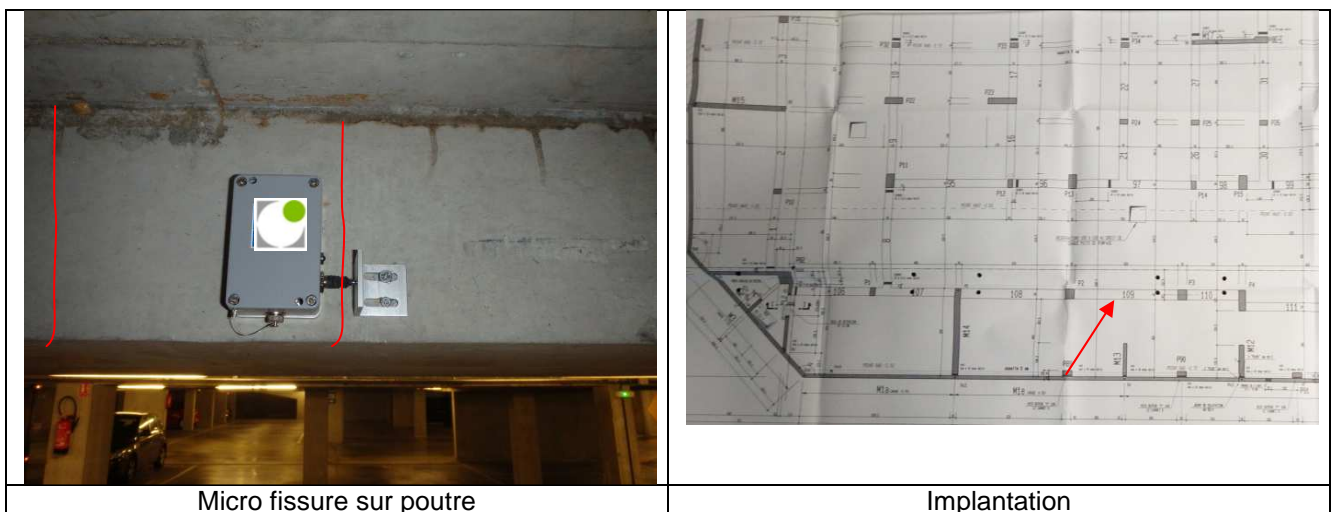
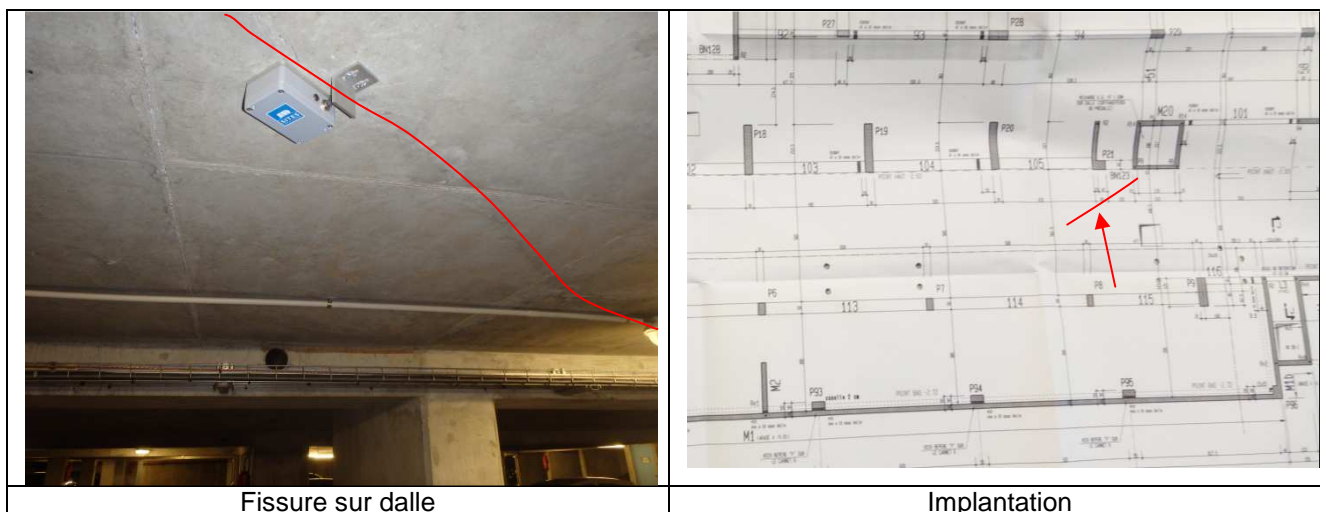
- Une microfissure verticale à mi-travée de poutre. Il y a plusieurs microfissures sur les poutres espacées régulièrement. De nombreuses poutres sont concernées.
- Une fissure traversant la dalle avec une direction biaise démontrant un probable défaut de ferrailage dans le sens porteur.

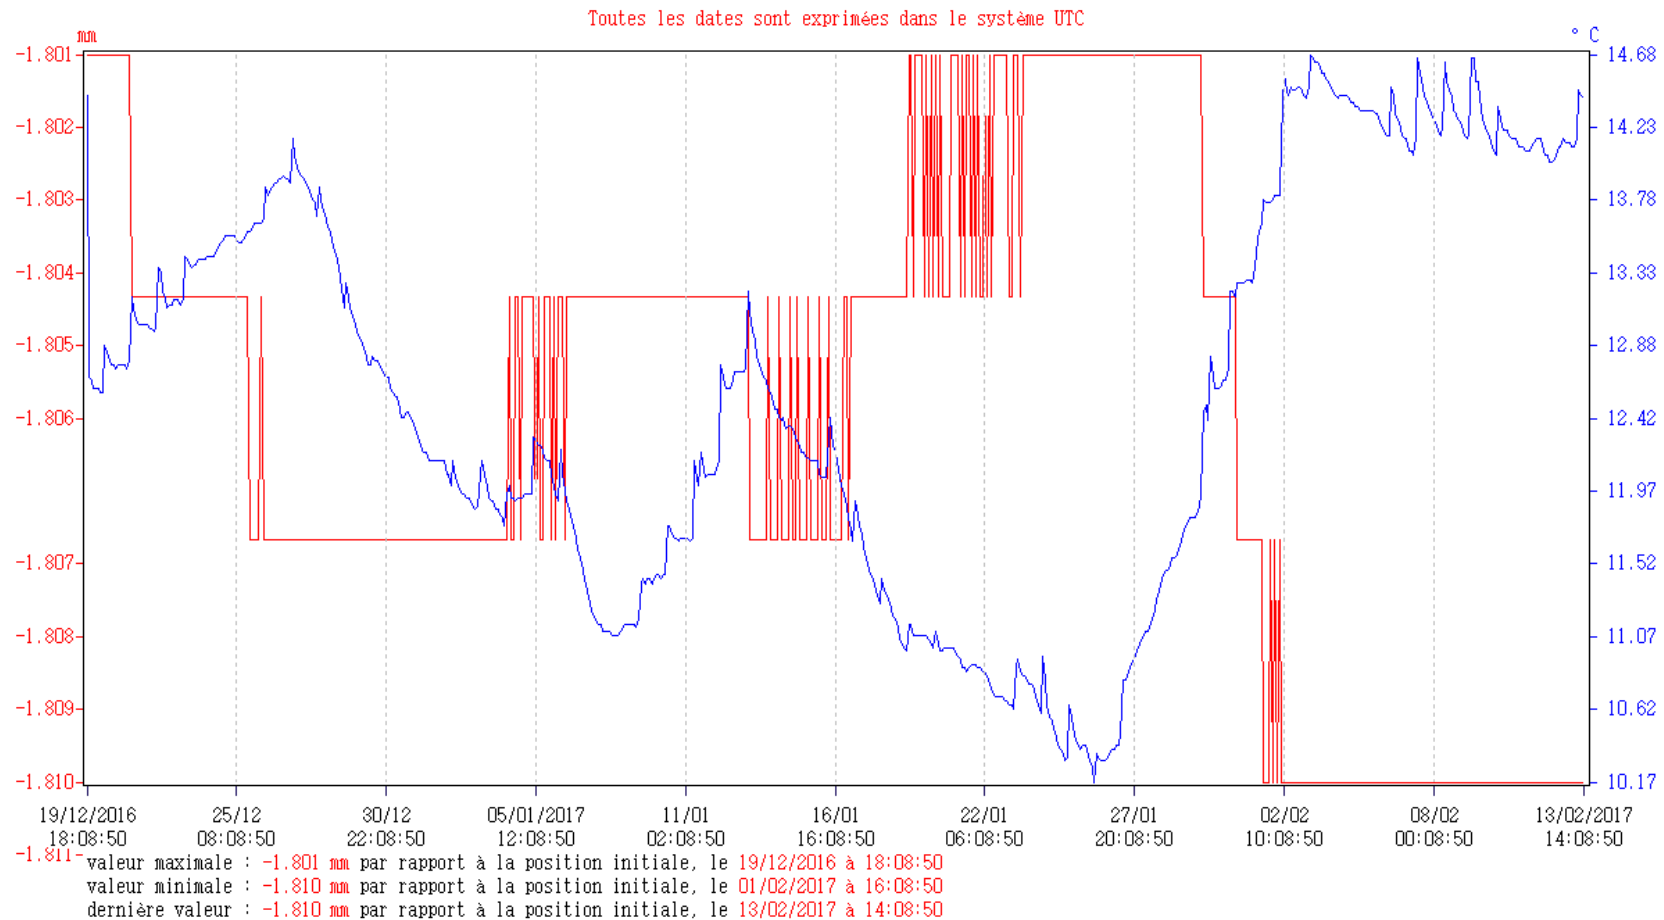
Valeurs du 19/12/16 au 13/02/17

Variations en mm	Fissure F1 (poutre)	Fissure F2 (dalle)	Températures (°C)	
Mesure initiale (brute) (en mm)	-1.801	-1.353	Initiale	14.5
Ouverture maximale (mesure relative en mm)	+0.000	+0.002	Minimale	10.2
Fermeture maximale (mesure relative en mm)	- 0.028	-0.089	Maximale	24.3
Amplitude max. (en mm)	0.028	0.091	Amplitude max.	14.1

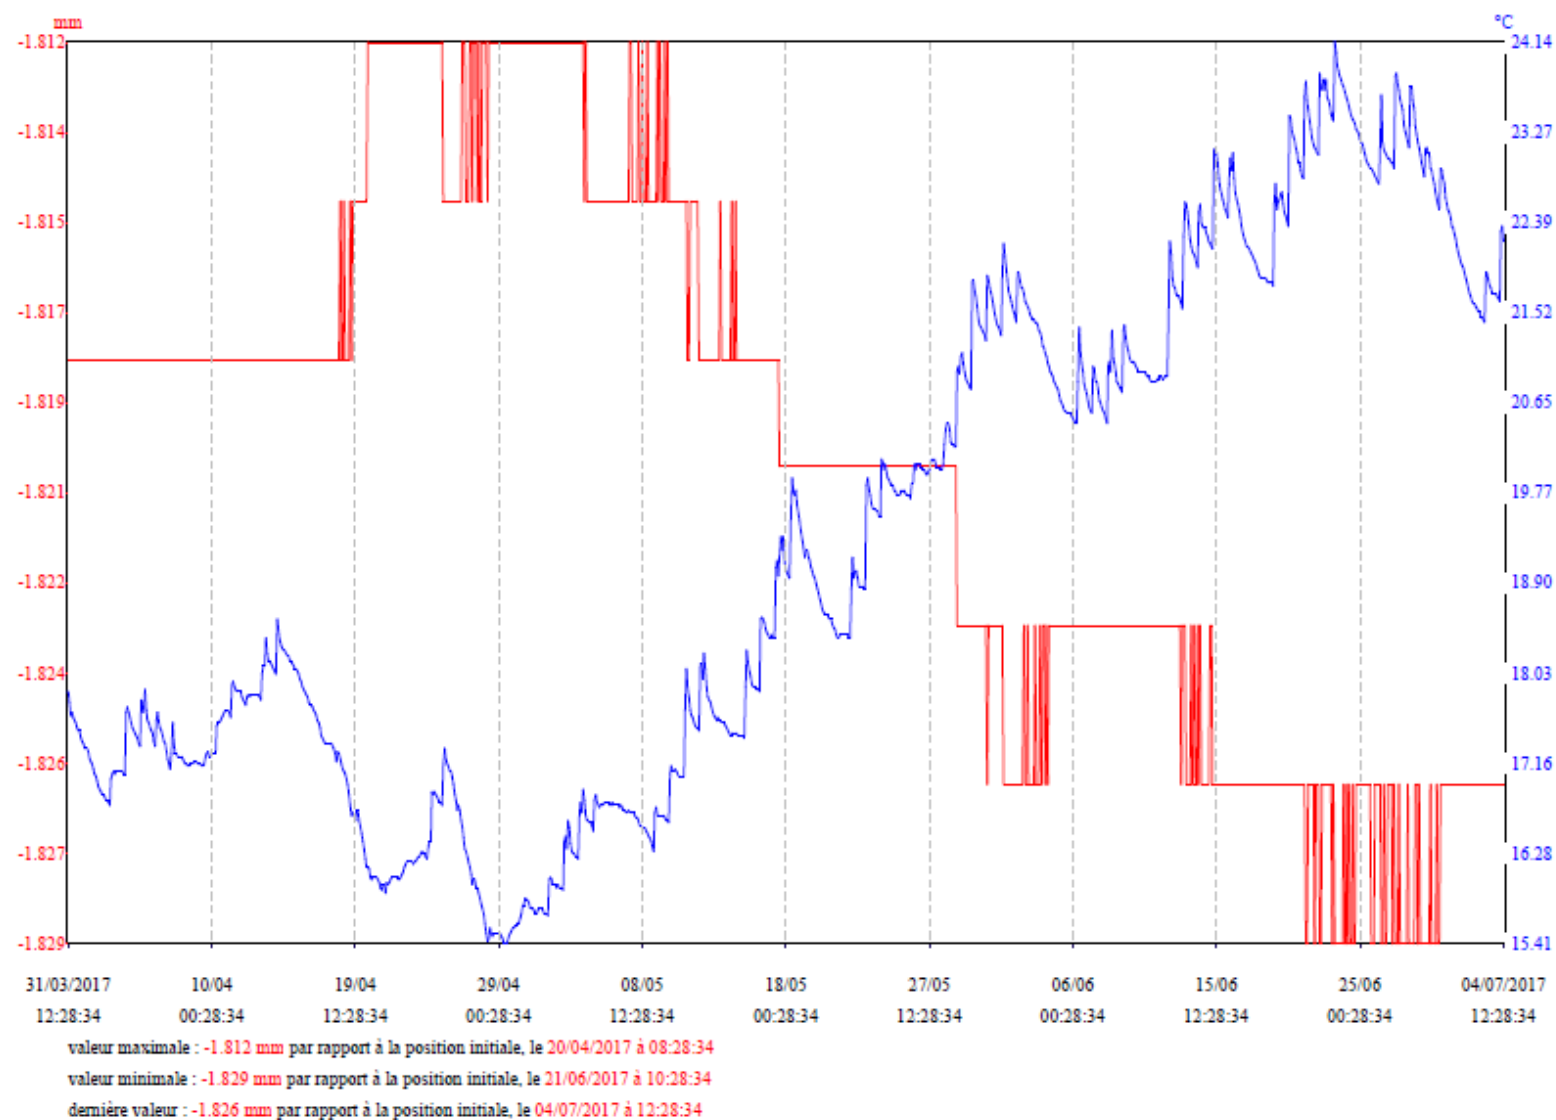
Valeurs du 31/03/17 au 31/06/17

Durant cette seconde période de mars à juin 2017, nous avons remarqué que les 2 fissures instrumentées présentent une évolution très faible ou directement fonction de la température (Nota : les variations dimensionnelles dues aux variations d'humidité s'avèrent être faibles du fait de la corrélation directe avec la température) :

- Lorsque la température augmente, la dilatation thermique des matériaux induit une baisse des contraintes de traction au sein des matériaux ce qui a pour effet de refermer les fissures (variation négative),
- A contrario, lorsque la température baisse, la rétraction thermique des matériaux induit une augmentation des contraintes de traction au sein des éléments, ce qui a pour effet d'ouvrir les fissures.

Dans tous les cas, la poursuite du suivi est essentielle pour confirmer et pour préciser les mouvements observés.
