**FICHE DE REPÉRAGE DES DÉSORDRES**

**PARKING NIVEAU -1**

**PROJET DE TRAITEMENT DES FISSURATIONS ET  
RÉPARATION DES DÉSORDRES D'ÉTANCHÉITÉ SUR  
PARKINGS DES NIVEAUX SOUS-SOL**

**-1 /-2 DU SIEGE DE LA CAF DU RHÔNE**

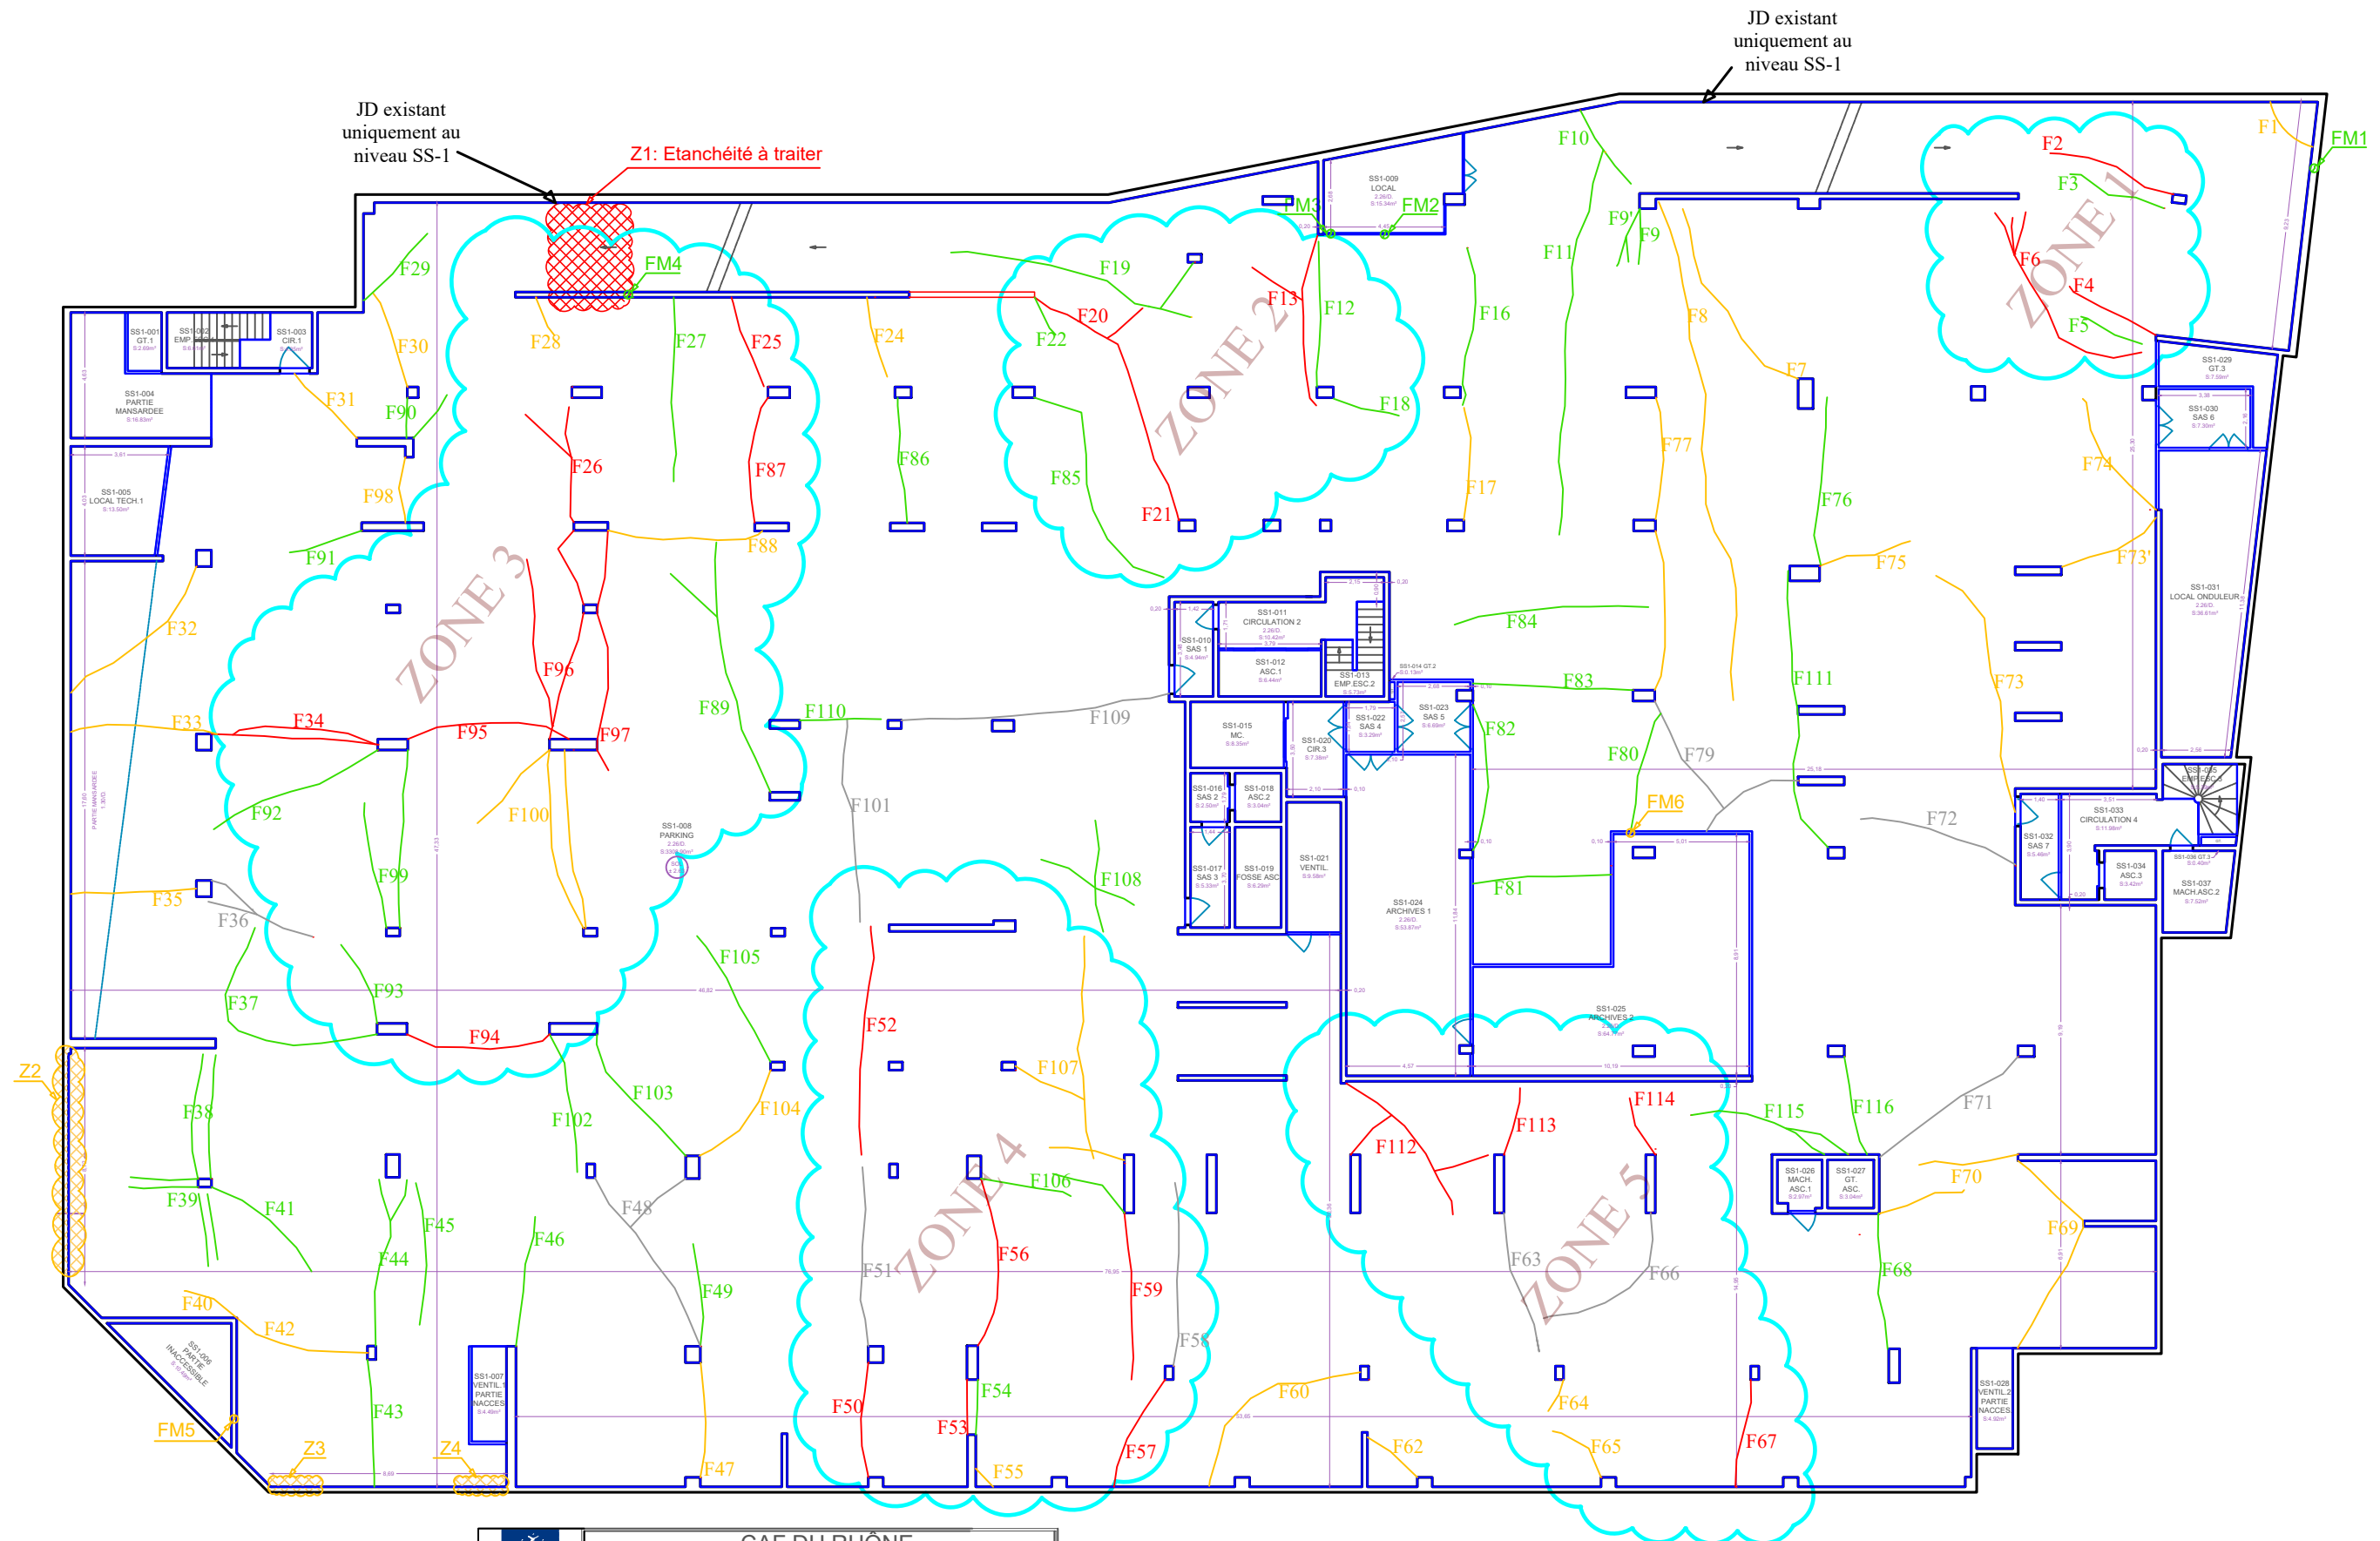
## Désordres Niveau SS-1: Plancher bas

- Désordre "degré D3" dans le plancher bas du parking
- Désordre "degré D2" dans le plancher bas du parking
- Désordre "degré D1" dans le plancher bas du parking
- Fissures déjà traitées

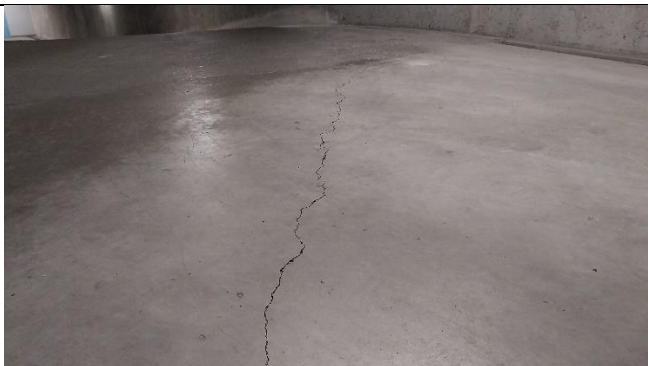
<i>Désordre</i>	<i>Localisation</i>	<i>Caractéristiques</i>	<i>Photos</i>	<i>Degré de gravité</i>	<i>Fissure correspondante dans le niveau N-2</i>
<i>F2</i>	<i>Plancher bas</i>	<i>Ouverture : 2,0 mm Traversante</i>

<i>D3</i>	<i>F4'</i>
<i>F4</i>	<i>Plancher bas</i>	<i>Ouverture : entre 3 et 4 mm Traversante</i>

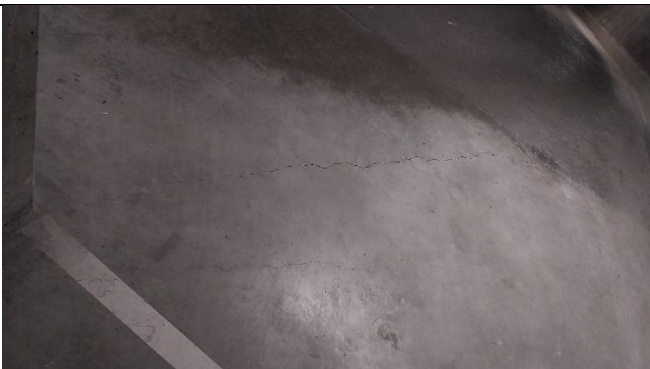
D3	F5
F3	Plancher bas	Ouverture : Microfissure (<0,2 mm) Non Traversante

D1	-

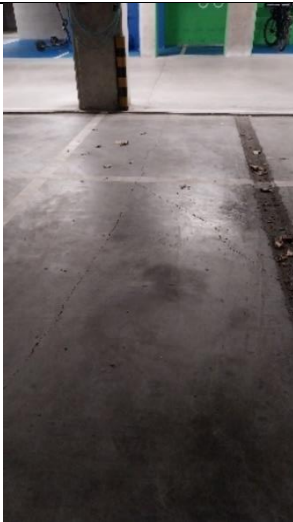
<i>Désordre</i>	<i>Localisation</i>	<i>Caractéristiques</i>	<i>Photos</i>	<i>Degré de gravité</i>	<i>Fissure correspondante dans le niveau N-2</i>
F13	Plancher bas	Ouverture : 2 mm Traversante avec éclats de béton

D3	F13

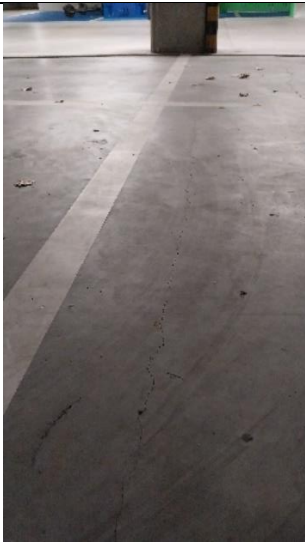
<i>Désordre</i>	<i>Localisation</i>	<i>Caractéristiques</i>	<i>Photos</i>		<i>Degré de gravité</i>	<i>Fissure correspondante dans le niveau N-2</i>
<i>F12</i>	<i>Plancher bas</i>	<i>Ouverture : Microfissure (&lt;0,2 mm) Non Traversante</i>

<i>D1</i>	-

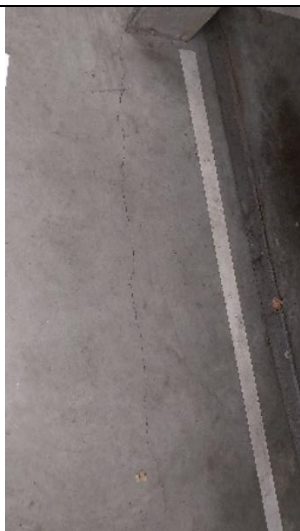
<b>Désordre</b>	<b>Localisation</b>	<b>Caractéristiques</b>	<b>Photos</b>		<b>Degré de gravité</b>	<b>Fissure correspondante dans le niveau N-2</b>
F18	Plancher bas	Ouverture : Microfissure (<0,2 mm) Non Traversante

D1	-

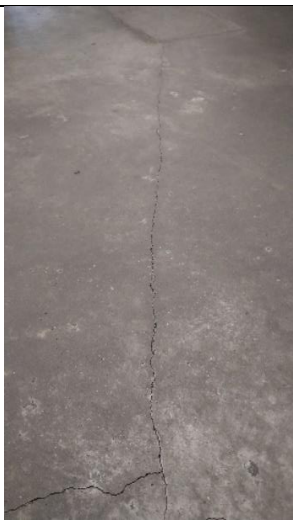
<b>Désordre</b>	<b>Localisation</b>	<b>Caractéristiques</b>	<b>Photos</b>	<b>Degré de gravité</b>	<b>Fissure correspondante dans le niveau N-2</b>
F19	Plancher bas	Ouverture : Microfissure (<0,2 mm) Non Traversante

D1	-
F22	Plancher bas	Ouverture : Microfissure (<0,2 mm) Traversante

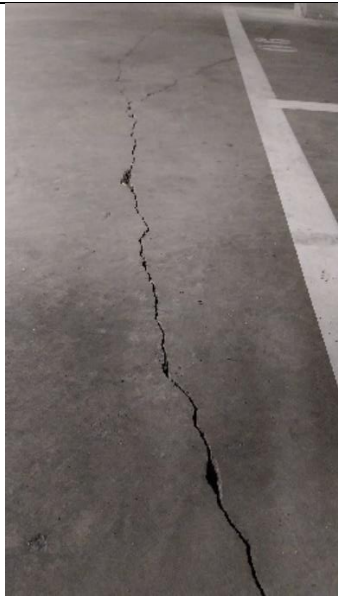
<i>Désordre</i>	<i>Localisation</i>	<i>Caractéristiques</i>	<i>Photos</i>	<i>Degré de gravité</i>	<i>Fissure correspondante dans le niveau N-2</i>
F26	Plancher bas	Ouverture : entre 4,0 et 5,0 mm Traversante avec éclats de béton

D3	Nous n'avons pas pu vérifier : présence d'une tôle corrodée

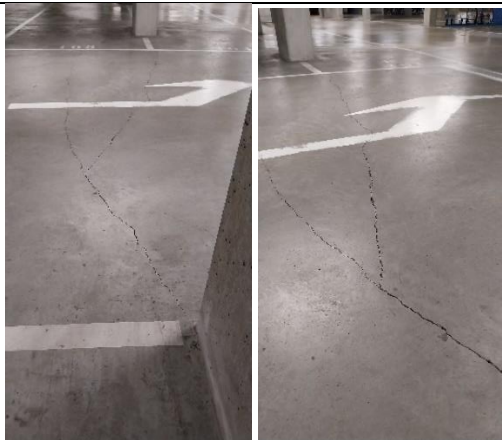
<i>Désordre</i>	<i>Localisation</i>	<i>Caractéristiques</i>	<i>Photos</i>	<i>Degré de gravité</i>	<i>Fissure correspondante dans le niveau N-2</i>
<i>F34</i>	<i>Plancher bas</i>	<i>Ouverture : 5,0 mm Traversante avec éclats de béton</i>

<i>D3</i>	<i>F41</i>
<i>F87</i>	<i>Plancher bas</i>	<i>Ouverture : 3,0 mm Traversante</i>

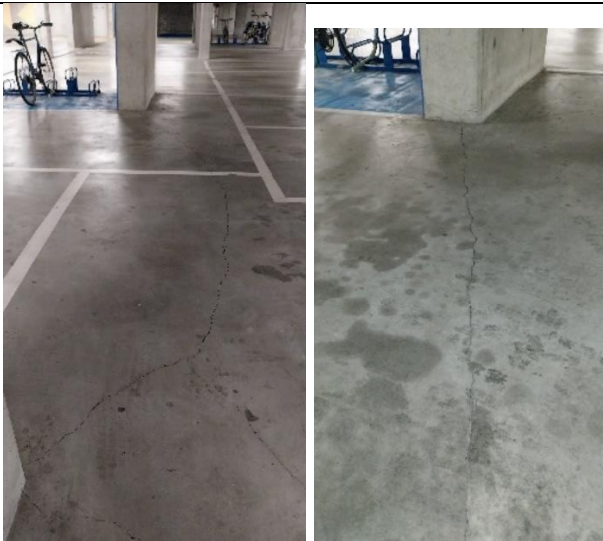
<i>Désordre</i>	<i>Localisation</i>	<i>Caractéristiques</i>	<i>Photos</i>	<i>Degré de gravité</i>	<i>Fissure correspondante dans le niveau N-2</i>
<i>F94</i>	<i>Plancher bas</i>	<i>Ouverture : entre 4,0 et 5,0 mm Non Traversante</i>

<i>D3</i>	<i>F57</i>

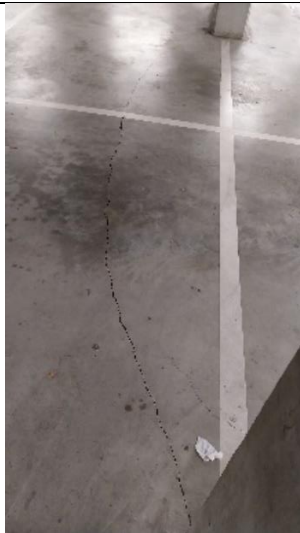
<i>Désordre</i>	<i>Localisation</i>	<i>Caractéristiques</i>	<i>Photos</i>	<i>Degré de gravité</i>	<i>Fissure correspondante dans le niveau N-2</i>
<i>F95</i>	<i>Plancher bas</i>	<i>Ouverture : 3,0 mm Traversante</i>

<i>D3</i>	<i>F42</i>

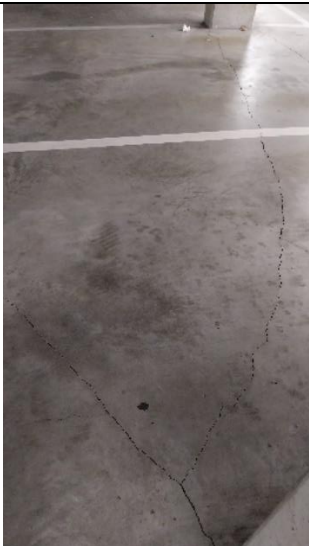
<i>Désordre</i>	<i>Localisation</i>	<i>Caractéristiques</i>	<i>Photos</i>	<i>Degré de gravité</i>	<i>Fissure correspondante dans le niveau N-2</i>
<i>F96</i>	<i>Plancher bas</i>	<i>Ouverture : 3,0 mm Traversante</i>

<i>D3</i>	<i>42'</i>

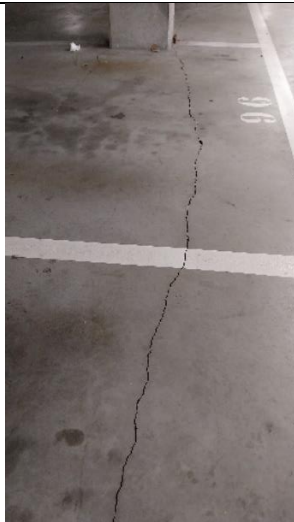
<i>Désordre</i>	<i>Localisation</i>	<i>Caractéristiques</i>	<i>Photos</i>	<i>Degré de gravité</i>	<i>Fissure correspondante dans le niveau N-2</i>
<i>F97</i>	<i>Plancher bas</i>	<i>Ouverture : 3,0 mm Non Traversante</i>

<i>D3</i>	-
<i>Z1</i>	<i>Partie supérieure du mur</i>	<i>Fuites et fortes traces d'humidité Traces d'écoulement sur le mur Problème d'étanchéité à traiter en priorité.</i>

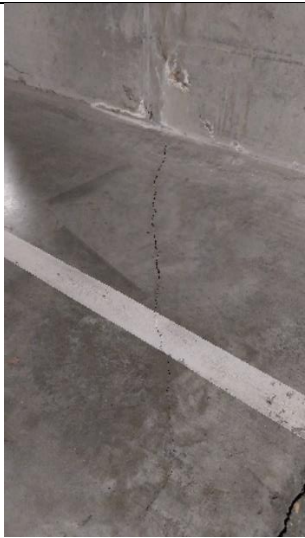
<i>Désordre</i>	<i>Localisation</i>	<i>Caractéristiques</i>	<i>Photos</i>		<i>Degré de gravité</i>	<i>Fissure correspondante dans le niveau N-2</i>
<i>F28</i>	<i>Plancher bas</i>	<i>Ouverture : 2,0 mm Traversante</i>

<i>D2</i>	<i>F15'</i>

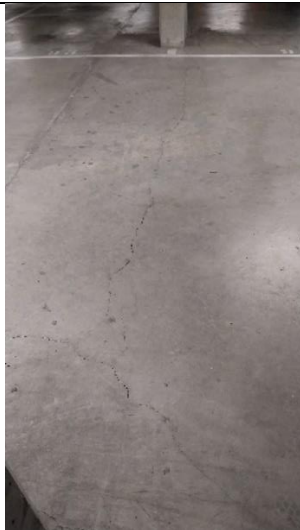
<i>Désordre</i>	<i>Localisation</i>	<i>Caractéristiques</i>	<i>Photos</i>	<i>Degré de gravité</i>	<i>Fissure correspondante dans le niveau N-2</i>
<i>F88</i>	<i>Plancher bas</i>	<i>Ouverture : 2,0 mm Non Traversante</i>

<i>D2</i>	-

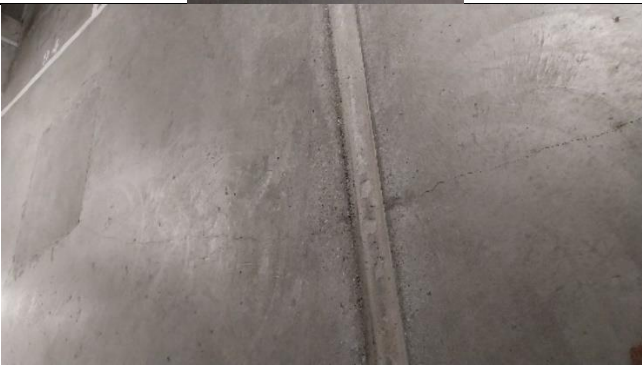
<i>D1</i>	-
<i>F27</i>	<i>Plancher bas</i>	<i>Ouverture : Microfissure (&lt;0,2 mm) Non Traversante</i>

<i>D1</i>	-

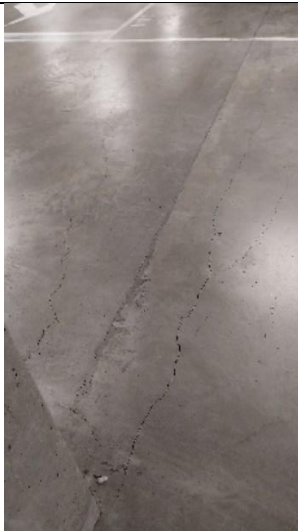
<i>Désordre</i>	<i>Localisation</i>	<i>Caractéristiques</i>	<i>Photos</i>	<i>Degré de gravité</i>	<i>Fissure correspondante dans le niveau N-2</i>
F99	Plancher bas	Ouverture : Microfissure (<0,2 mm) Non Traversante

D1	-

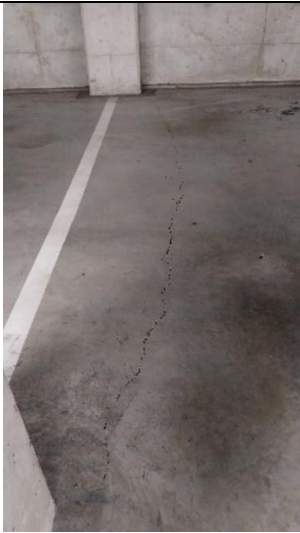
<b>Désordre</b>	<b>Localisation</b>	<b>Caractéristiques</b>	<b>Photos</b>		<b>Degré de gravité</b>	<b>Fissure correspondante dans le niveau N-2</b>
<i>F50</i>	<i>Plancher bas</i>	<i>Ouverture : entre 2,0 mm et 3,0 mm Traversante</i>

<i>D3</i>	<i>F27</i>

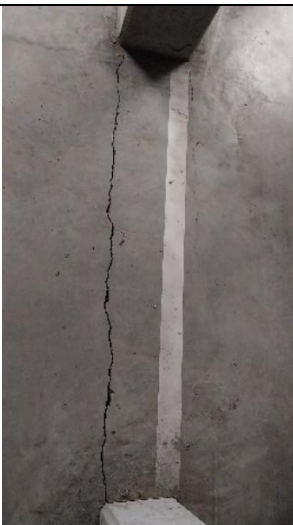
<b>Désordre</b>	<b>Localisation</b>	<b>Caractéristiques</b>	<b>Photos</b>	<b>Degré de gravité</b>	<b>Fissure correspondante dans le niveau N-2</b>
F53	Plancher bas	Ouverture : entre 5,0 et 6,0 mm Traversante Fissure à traiter en urgence.

D3	F28

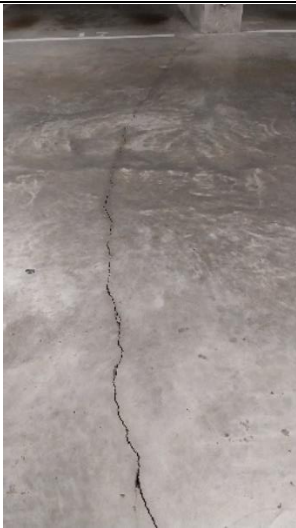
<i>Désordre</i>	<i>Localisation</i>	<i>Caractéristiques</i>	<i>Photos</i>		<i>Degré de gravité</i>	<i>Fissure correspondante dans le niveau N-2</i>
<i>F56</i>	<i>Plancher bas</i>	<i>Ouverture : entre 2,0 et 3,0 mm Traversante</i>

<i>D3</i>	<i>F45</i>

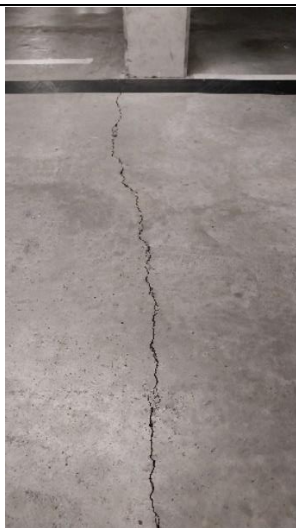
<i>Désordre</i>	<i>Localisation</i>	<i>Caractéristiques</i>	<i>Photos</i>	<i>Degré de gravité</i>	<i>Fissure correspondante dans le niveau N-2</i>
<i>F59</i>	<i>Plancher bas</i>	<i>Ouverture : entre 2,0 et 3,0 mm Traversante</i>

<i>D3</i>	<i>F46'</i>
<i>F55</i>	<i>Plancher bas</i>	<i>Ouverture : 1,0 mm Traversante</i>

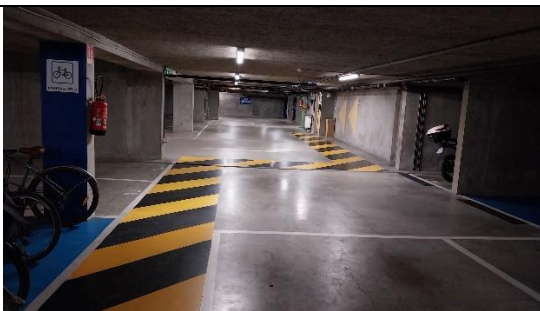
<i>Désordre</i>	<i>Localisation</i>	<i>Caractéristiques</i>	<i>Photos</i>	<i>Degré de gravité</i>	<i>Fissure correspondante dans le niveau N-2</i>
<i>F107</i>	<i>Plancher bas</i>	<i>Ouverture : 2,0 mm Traversante</i>

<i>D2</i>	<i>F61'</i>
<i>F54</i>	<i>Plancher bas</i>	<i>Ouverture : Microfissure (&lt;0,2 mm) Traversante</i>

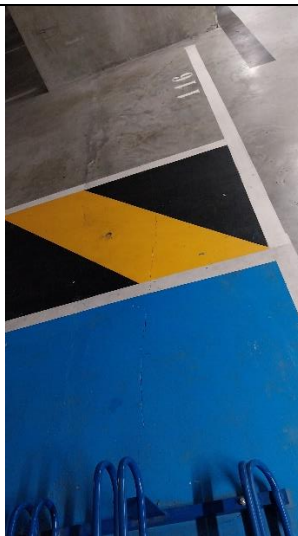
<b>Désordre</b>	<b>Localisation</b>	<b>Caractéristiques</b>	<b>Photos</b>	<b>Degré de gravité</b>	<b>Fissure correspondante dans le niveau N-2</b>
F106	Plancher bas	Ouverture : Microfissure (<0,2 mm) Non Traversante

D1	-

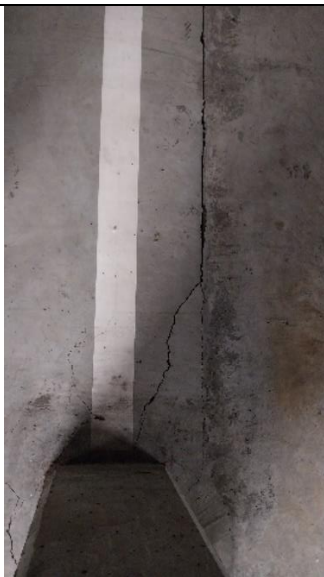
<b>Désordre</b>	<b>Localisation</b>	<b>Caractéristiques</b>	<b>Photos</b>	<b>Degré de gravité</b>	<b>Fissure correspondante dans le niveau N-2</b>
<i>F64</i>	<i>Plancher bas</i>	<i>Ouverture : 2,0 mm Traversante</i>

<i>D2</i>	<i>F47'</i>
<i>F65</i>	<i>Plancher bas</i>	<i>Ouverture : 2,0 mm Traversante</i>

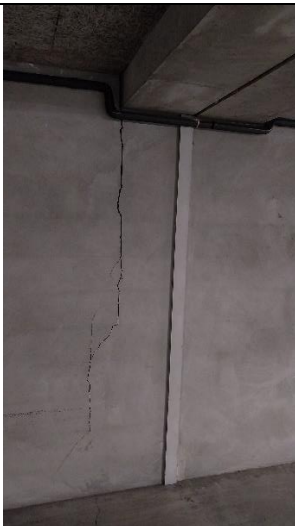
Désordre	Localisation	Caractéristiques	Photos		Degré de gravité	Fissure correspondante dans le niveau N-2
FM6	Mur	Fissure verticale, plus ouverte en haut Ouverture : 8 mm en haut et 4 mm en bas

D2	-
F1	Plancher bas	Ouverture : 1,1 mm Traversante

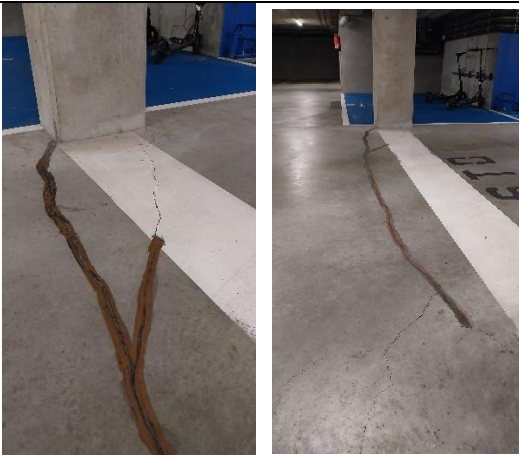
D2	F51
F17	Plancher bas	Partiellement traitée Traversante

D2	F38

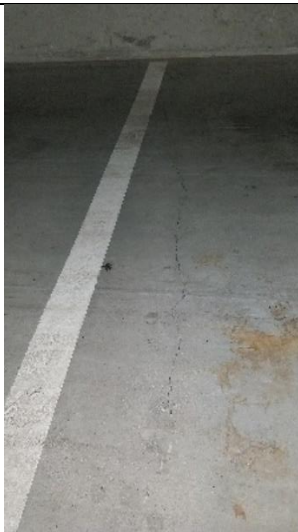
<b>Désordre</b>	<b>Localisation</b>	<b>Caractéristiques</b>	<b>Photos</b>		<b>Degré de gravité</b>	<b>Fissure correspondante dans le niveau N-2</b>
<i>F24</i>	<i>Plancher bas</i>	<i>Ouverture : entre 1,5 et 2,0 mm Non Traversante</i>

<i>D2</i>	<i>F65'</i>

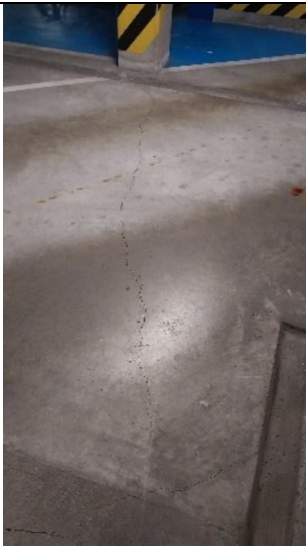
<b>Désordre</b>	<b>Localisation</b>	<b>Caractéristiques</b>	<b>Photos</b>	<b>Degré de gravité</b>	<b>Fissure correspondante dans le niveau N-2</b>
F30	Plancher bas	Ouverture : 2,0 mm Traversante

D2	F16
F31	Plancher bas	Ouverture : entre 2,0 et 3,0 mm Traversante

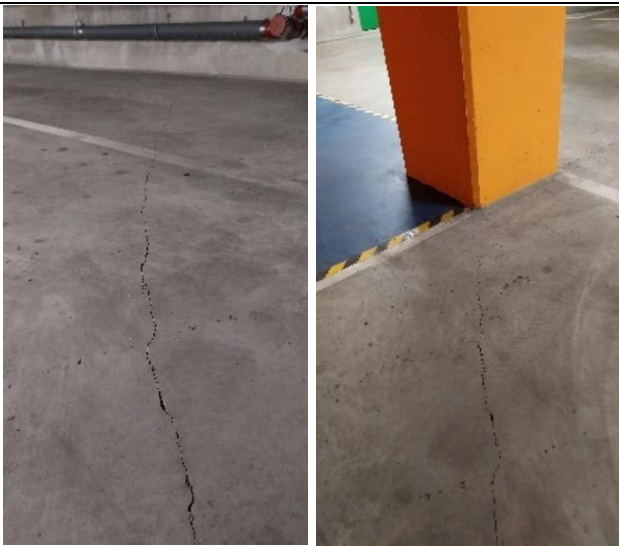
<b>Désordre</b>	<b>Localisation</b>	<b>Caractéristiques</b>	<b>Photos</b>	<b>Degré de gravité</b>	<b>Fissure correspondante dans le niveau N-2</b>
<i>F32</i>	<i>Plancher bas</i>	<i>Ouverture : entre 2,0 et 3,0 mm Traversante</i>

<i>D2</i>	<i>F19</i>

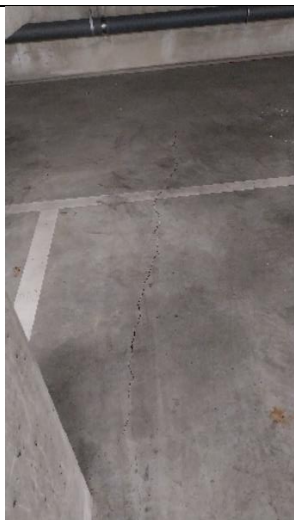
Désordre	Localisation	Caractéristiques	Photos		Degré de gravité	Fissure correspondante dans le niveau N-2
F33	Plancher bas	Ouverture : 2,0 mm Traversante

D2	F20
F35	Plancher bas	Ouverture : entre 2,0 et 3,0 mm Traversante

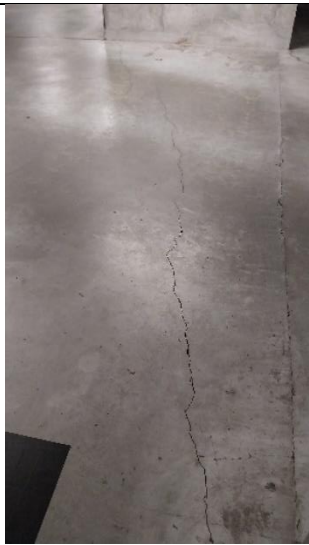
<b>Désordre</b>	<b>Localisation</b>	<b>Caractéristiques</b>	<b>Photos</b>	<b>Degré de gravité</b>	<b>Fissure correspondante dans le niveau N-2</b>
<i>F70</i>	<i>Plancher bas</i>	<i>Ouverture : 1,0 mm Non Traversante</i>

<i>D2</i>	-

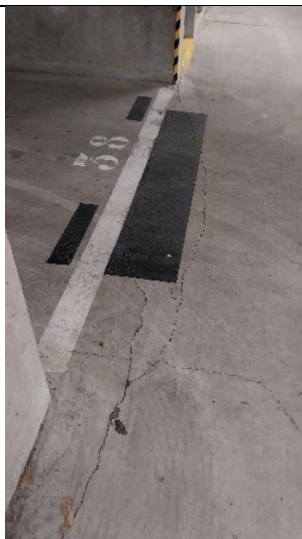
<b>Désordre</b>	<b>Localisation</b>	<b>Caractéristiques</b>	<b>Photos</b>	<b>Degré de gravité</b>	<b>Fissure correspondante dans le niveau N-2</b>
<i>F73</i>	<i>Plancher bas</i>	<i>Ouverture : 1,1 mm Non Traversante</i>

<i>D2</i>	-

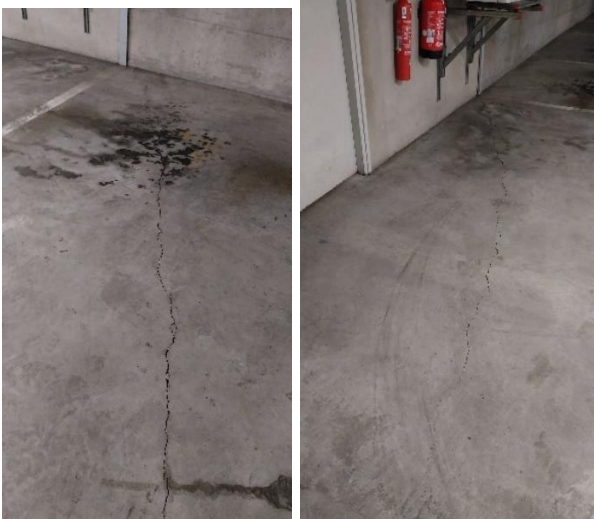
Désordre	Localisation	Caractéristiques	Photos	Degré de gravité	Fissure correspondante dans le niveau N-2
F73' et F74	Plancher bas	Ouverture : 1,2 mm Non Traversante

D2	-

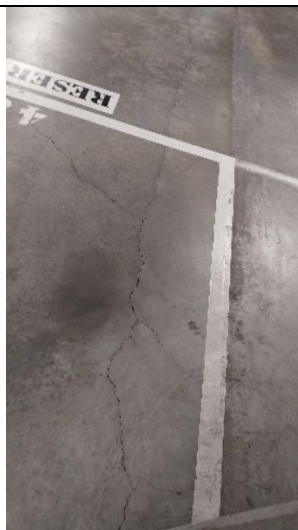
<b>Désordre</b>	<b>Localisation</b>	<b>Caractéristiques</b>	<b>Photos</b>	<b>Degré de gravité</b>	<b>Fissure correspondante dans le niveau N-2</b>
<i>F75</i>	<i>Plancher bas</i>	<i>Ouverture : 2,0 mm Non Traversante</i>

<i>D2</i>	-

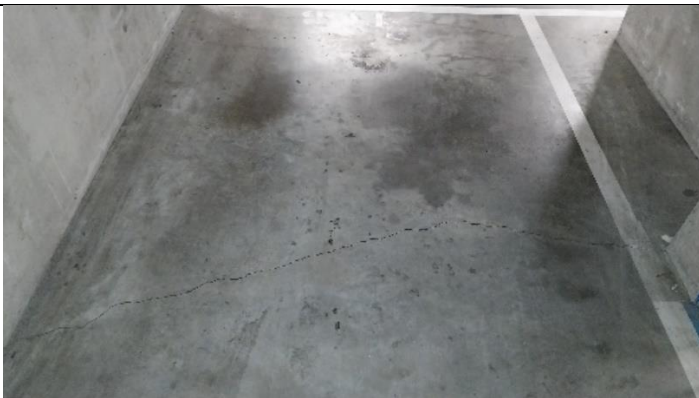
<i>D2</i>	-
<i>F98</i>	<i>Plancher bas</i>	<i>Ouverture : 1,5 mm Traversante</i>

<i>D2</i>	<i>F40</i>

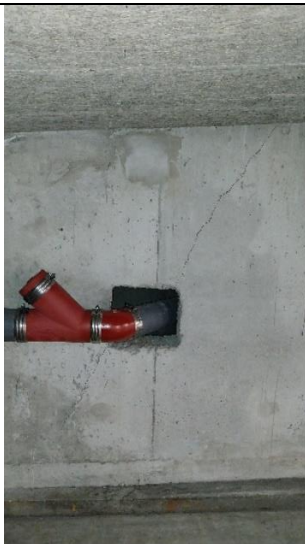
Désordre	Localisation	Caractéristiques	Photos		Degré de gravité	Fissure correspondante dans le niveau N-2
FM5	Mur	Fissure oblique Ouverture : 3,0 mm

D2	-
Z2	Sous-face du plafond et mur	Fuites et fortes traces d'humidité Traces d'écoulement sur le mur Formation des stalactites : des concrétions de calcite tombantes qui se forment aux plafonds et en partie supérieure du mur.

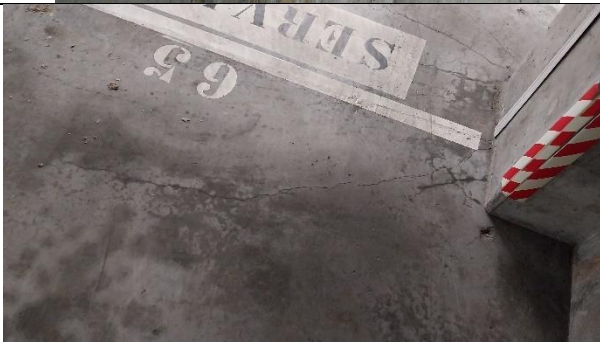
F9	Plancher bas	Ouverture : Microfissure (<0,2 mm) Traversante

D1	F9'
F9'	Plancher bas	Ouverture : 0,6 mm Non Traversante avec éclats de béton

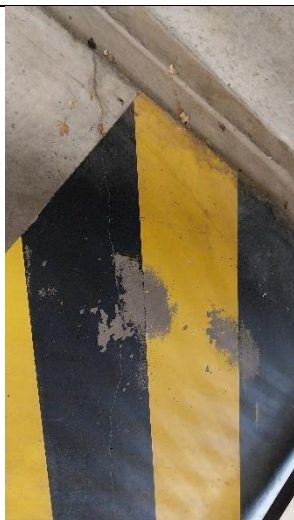
<b>Désordre</b>	<b>Localisation</b>	<b>Caractéristiques</b>	<b>Photos</b>	<b>Degré de gravité</b>	<b>Fissure correspondante dans le niveau N-2</b>
<i>F10</i>	<i>Plancher bas</i>	<i>Ouverture : Microfissure (&lt;0,2 mm) Traversante</i>

<i>D1</i>	<i>F9</i>

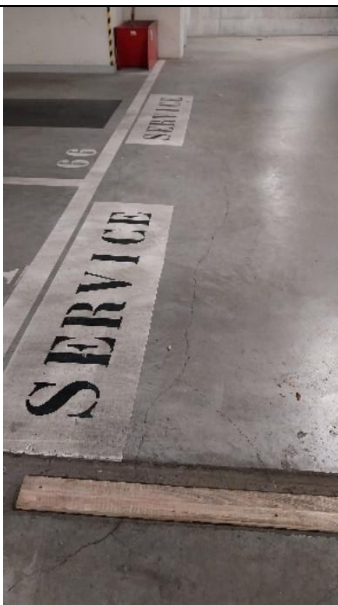
Désordre	Localisation	Caractéristiques	Photos		Degré de gravité	Fissure correspondante dans le niveau N-2
F16	Plancher bas	Ouverture : Microfissure (<0,2 mm) Non Traversante

D1	-

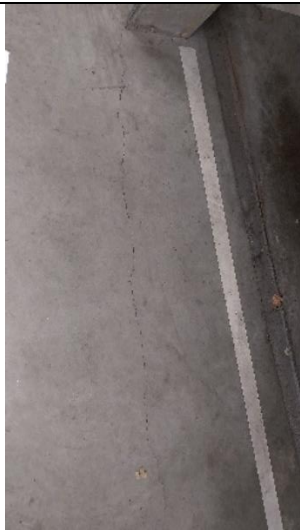
<b>Désordre</b>	<b>Localisation</b>	<b>Caractéristiques</b>	<b>Photos</b>	<b>Degré de gravité</b>	<b>Fissure correspondante dans le niveau N-2</b>
F18	Plancher bas	Ouverture : Microfissure (<0,2 mm) Non Traversante

D1	-

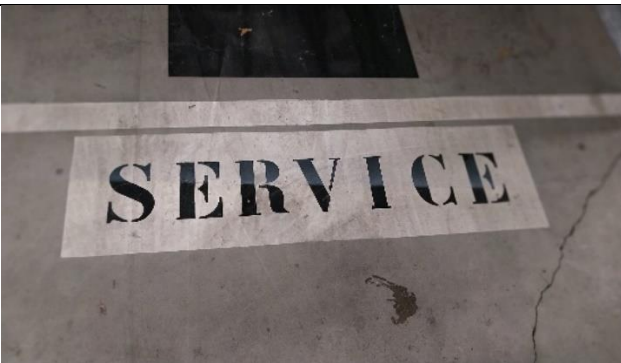
D1	-
F22	Plancher bas	Ouverture : Microfissure (<0,2 mm) Traversante

D1	F207

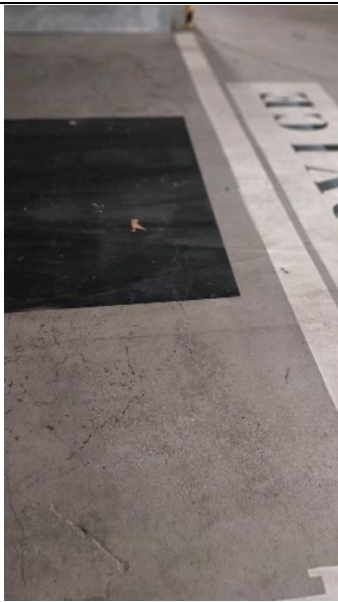
<i>Désordre</i>	<i>Localisation</i>	<i>Caractéristiques</i>	<i>Photos</i>	<i>Degré de gravité</i>	<i>Fissure correspondante dans le niveau N-2</i>
<i>F23</i>	<i>Plancher bas</i>	<i>Ouverture : Microfissure (&lt;0,2 mm) Non Traversante</i>

<i>D1</i>	-

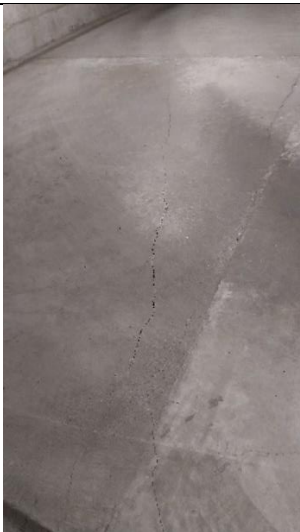
Désordre	Localisation	Caractéristiques	Photos			Degré de gravité	Fissure correspondante dans le niveau N-2
F29	Plancher bas	Ouverture : Microfissure (<0,2 mm) Non Traversante

D1	-

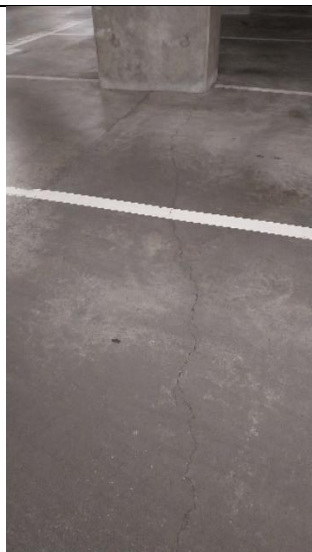
<b>Désordre</b>	<b>Localisation</b>	<b>Caractéristiques</b>	<b>Photos</b>		<b>Degré de gravité</b>	<b>Fissure correspondante dans le niveau N-2</b>
<i>F76</i>	<i>Plancher bas</i>	<i>Ouverture : 0,5 mm Non Traversante</i>

<i>D1</i>	-

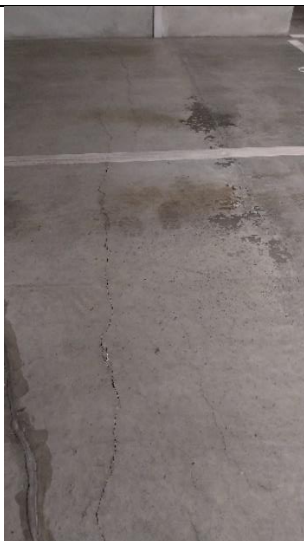
<b>Désordre</b>	<b>Localisation</b>	<b>Caractéristiques</b>	<b>Photos</b>		<b>Degré de gravité</b>	<b>Fissure correspondante dans le niveau N-2</b>
<i>F80</i>	<i>Plancher bas</i>	<i>Ouverture : 1,0 mm Non Traversante</i>

<i>D1</i>	-

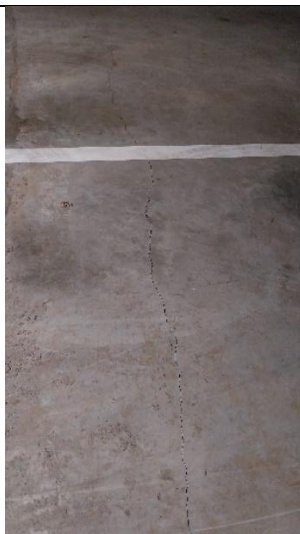
Désordre	Localisation	Caractéristiques	Photos			Degré de gravité	Fissure correspondante dans le niveau N-2
F81	Plancher bas	Ouverture : Microfissure (<0,2 mm) Traversante

D1	F205

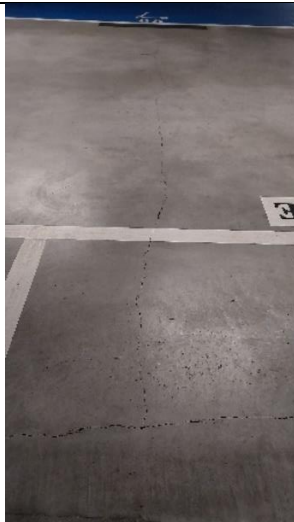
<b>Désordre</b>	<b>Localisation</b>	<b>Caractéristiques</b>	<b>Photos</b>		<b>Degré de gravité</b>	<b>Fissure correspondante dans le niveau N-2</b>
F84	Plancher bas	Ouverture : Microfissure (<0,2 mm) Non Traversante

D1	-

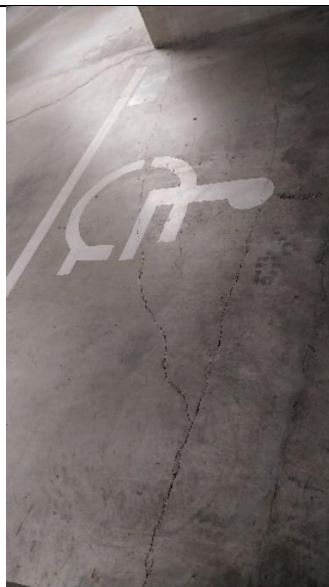
<i>Désordre</i>	<i>Localisation</i>	<i>Caractéristiques</i>	<i>Photos</i>	<i>Degré de gravité</i>	<i>Fissure correspondante dans le niveau N-2</i>
F116	Plancher bas	Ouverture : Microfissure (<0,2 mm) Non Traversante

D1	-

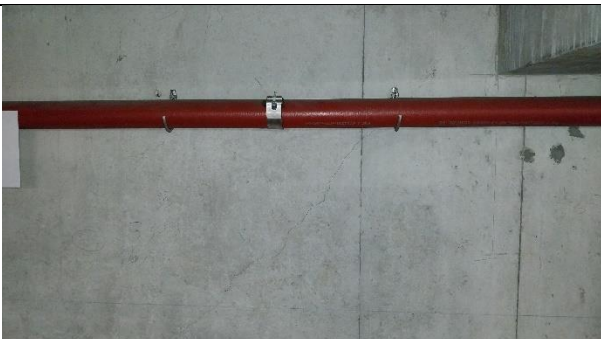
<i>D1</i>	-
<i>FM1</i>	<i>Mur</i>	<i>Fissure oblique à 45° Ouverture : 0,8 mm</i>

<i>D1</i>	-
