Bâtiment: CAF Avenue Vivier Merle – 69003 LYON

RAPPORT DE SURVEILLANCE DE FISSURES

RAPPORT INTERMEDIAIRE N°1

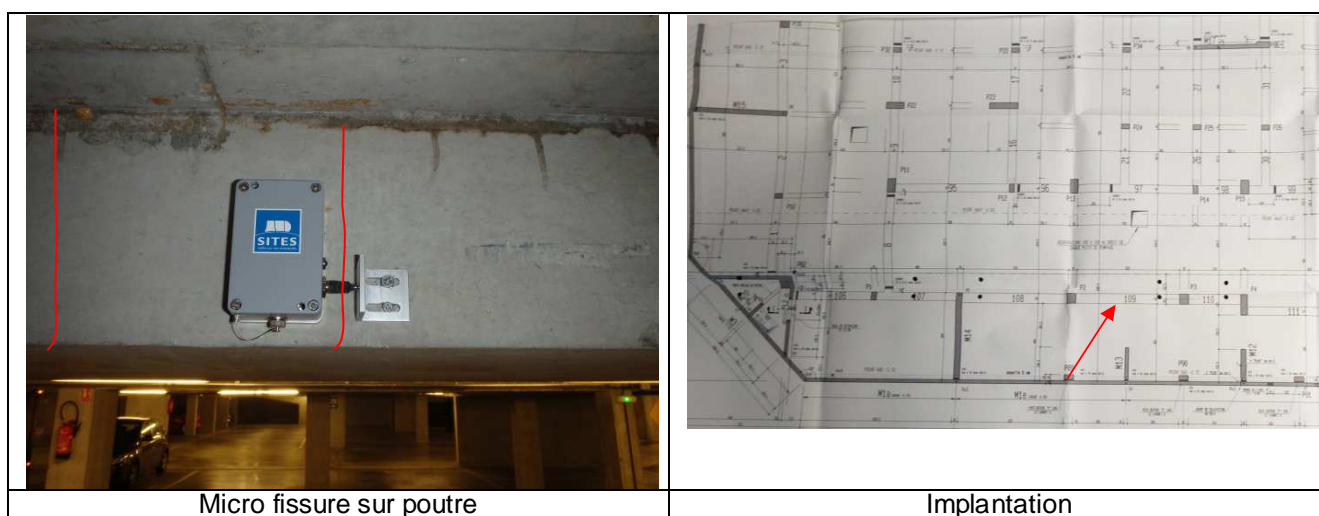
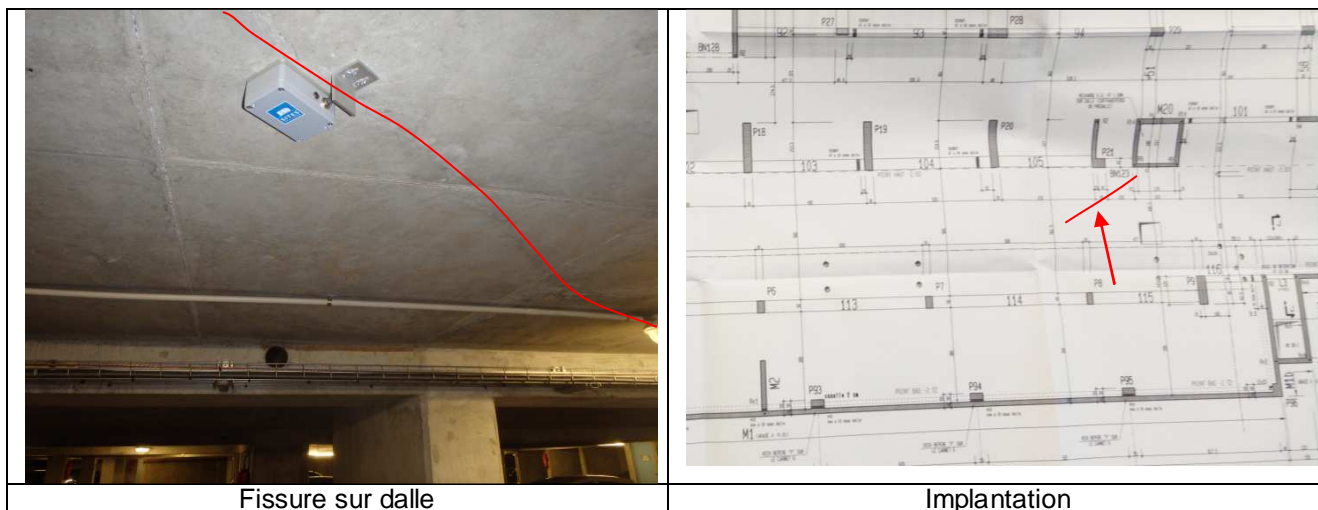
- Une microfissure verticale à mi-travée de poutre. Il y a plusieurs microfissures sur les poutres espacées régulièrement. De nombreuses poutres sont concernées.
- Une fissure traversant la dalle avec une direction biaise démontrant un probable défaut de ferrailage dans le sens porteur.

La localisation des fissures est donnée ci-dessous.

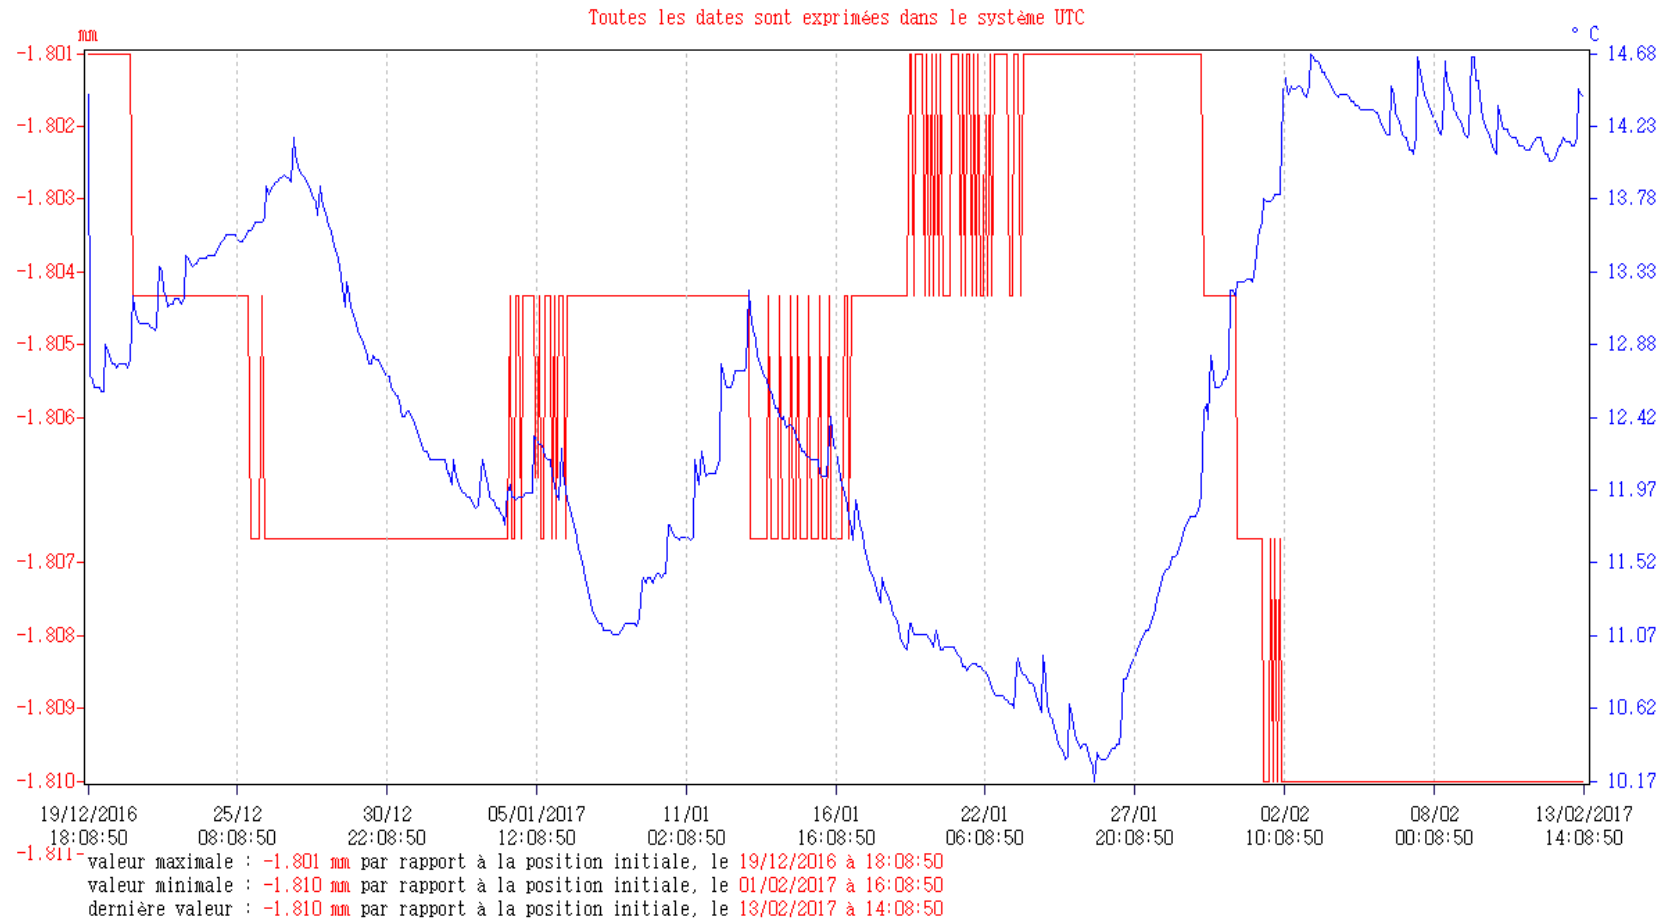
Valeurs du 19/12/16 au 13/02/17

2.2 FISSURE SUR POUTRE

Variations en mm	Fissure F1 (poutre)	Fissure F2 (dalle)	Températures (°C)	
Mesure initiale (brute)	-1.801	-1.353	Initiale	14.5
Ouverture maximale (mesure relative)	+0.000	+0.002	Minimale	10.2
Fermeture maximale (mesure relative)	- 0.014	-0.022	Maximale	17.9
Amplitude max.	0.014	0.024	Amplitude max.	7.7

Durant cette première période, nous avons remarqué que les 2 fissures instrumentées présentent une évolution très faible ou directement fonction de la température (Nota : les variations dimensionnelles dues aux variations d'humidité s'avèrent être faibles du fait de la corrélation directe avec la température) :

- Lorsque la température augmente, la dilatation thermique des matériaux induit une baisse des contraintes de traction au sein des matériaux ce qui a pour effet de refermer les fissures (variation négative),
- A contrario, lorsque la température baisse, la rétraction thermique des matériaux induit une augmentation des contraintes de traction au sein des éléments, ce qui a pour effet d'ouvrir les fissures.

Dans tous les cas, la poursuite du suivi nous est essentielle confirmer et préciser les mouvements observés.

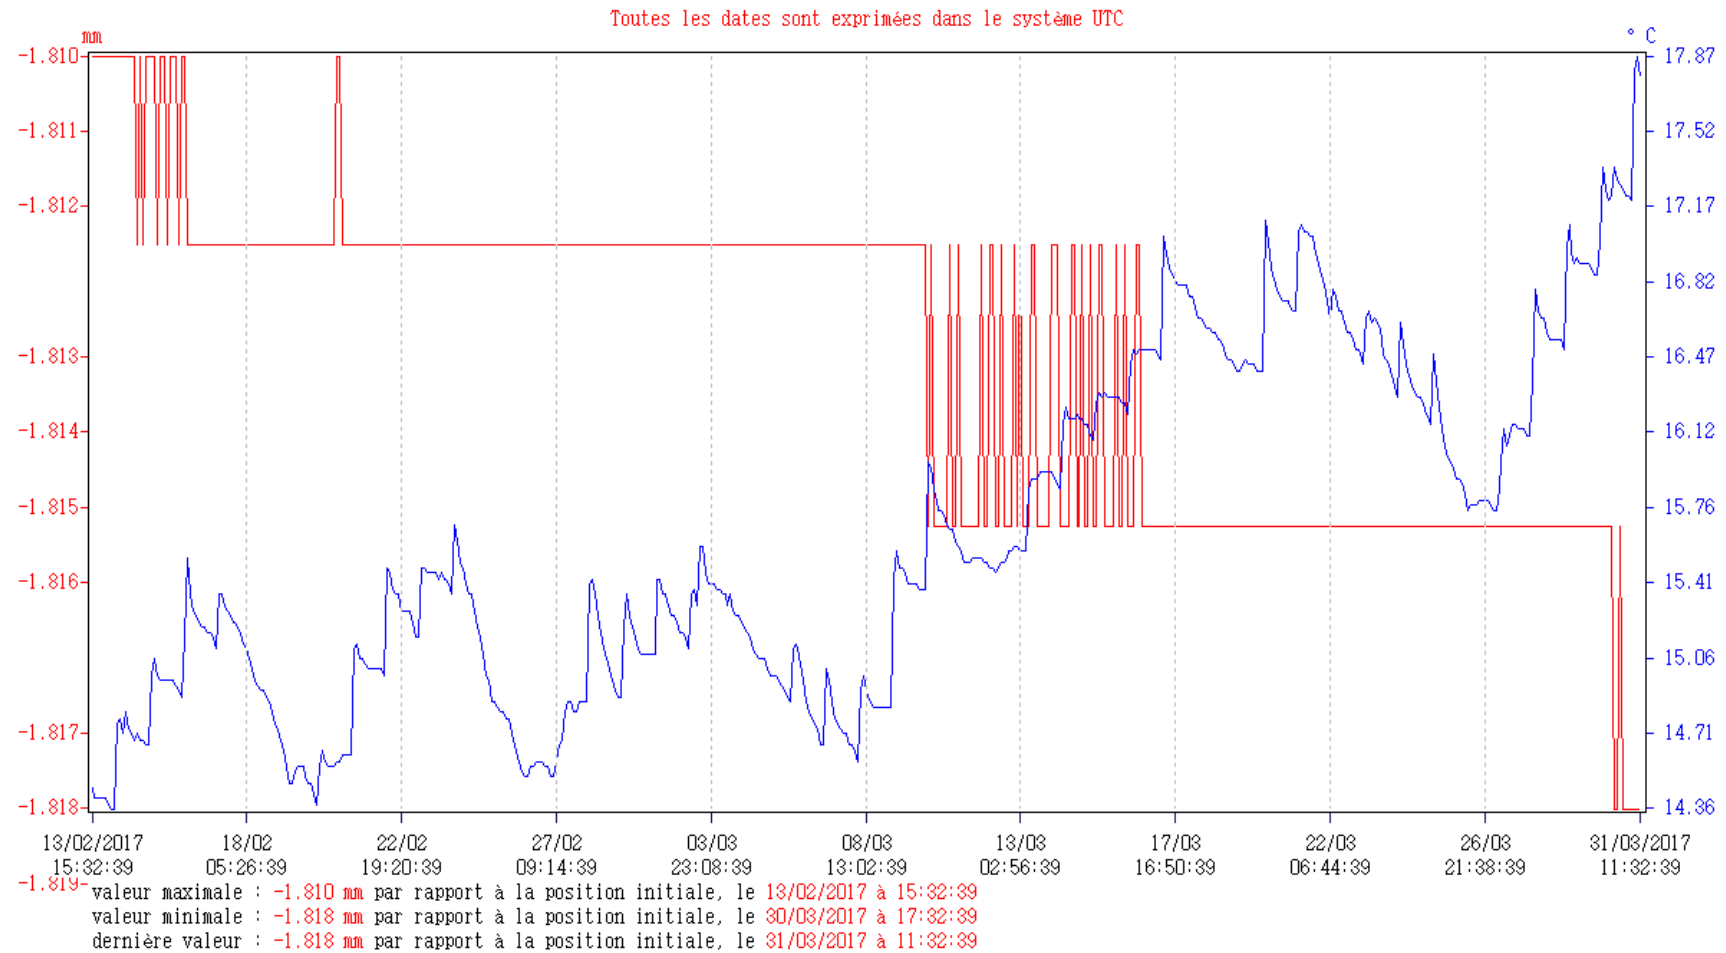
Valeurs du 13/02/17 au 31/03/17

L'augmentation progressive des températures depuis début février induit une diminution de l'ouverture des fissures.

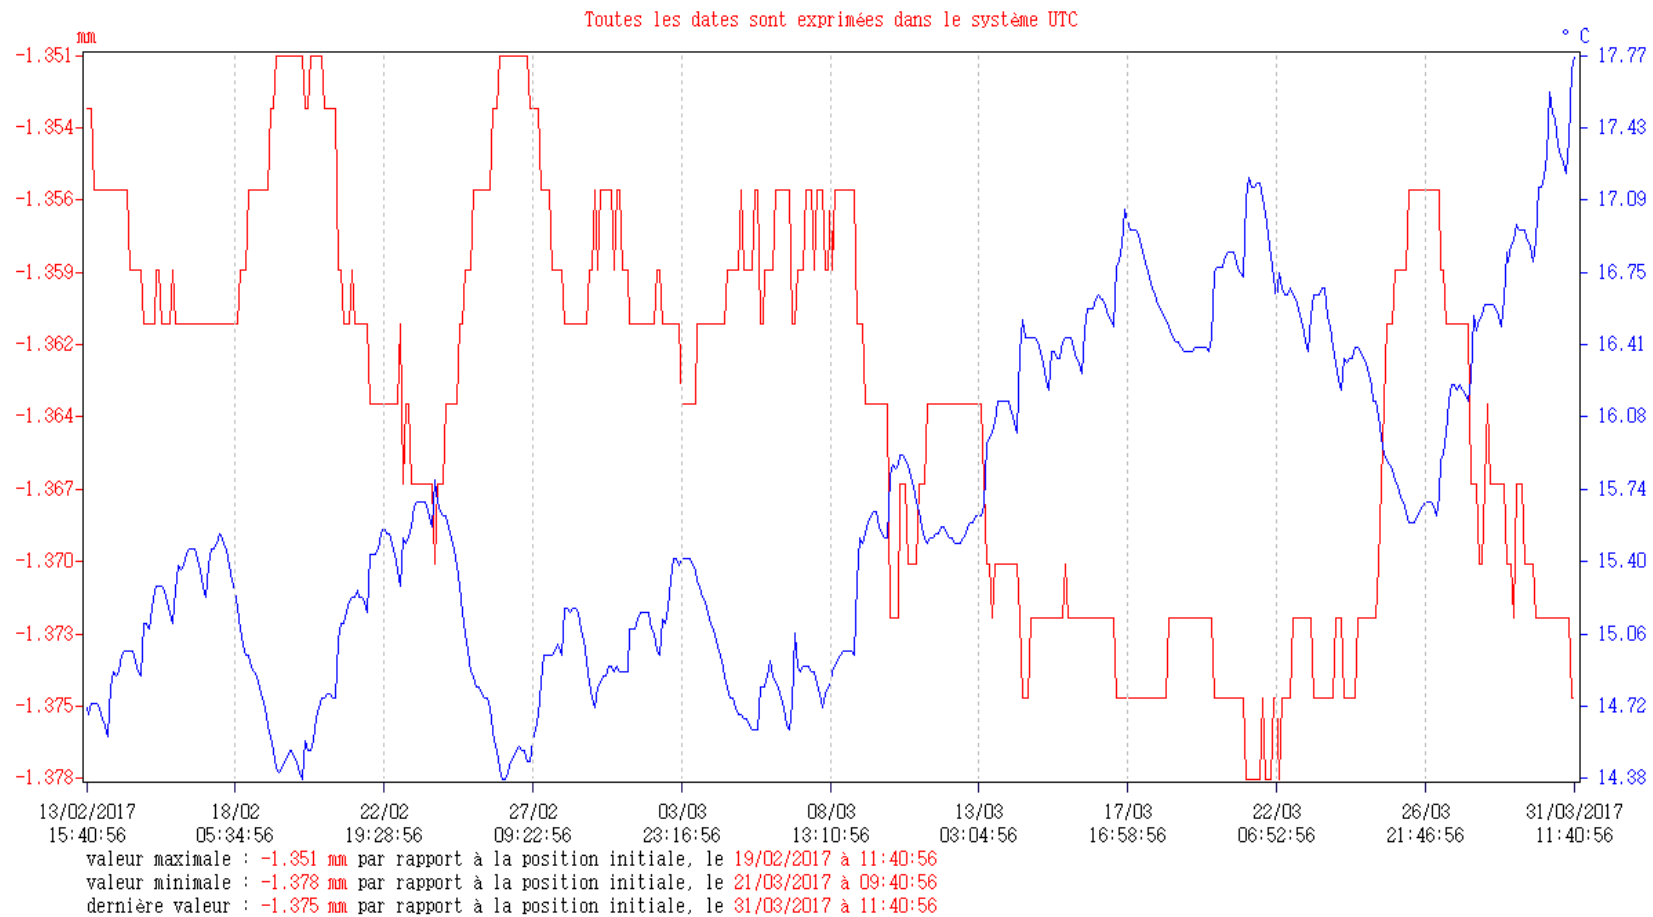
Valeurs du 13/02/17 au 31/03/17

2.3 FISSURE SUR DALLE
