Bâtiment: CAF Avenue Vivier Merle – 69003 LYON

RAPPORT DE SURVEILLANCE DE FISSURES

RAPPORT INTERMEDIAIRE N°3

Données relevées au 30 novembre 2017

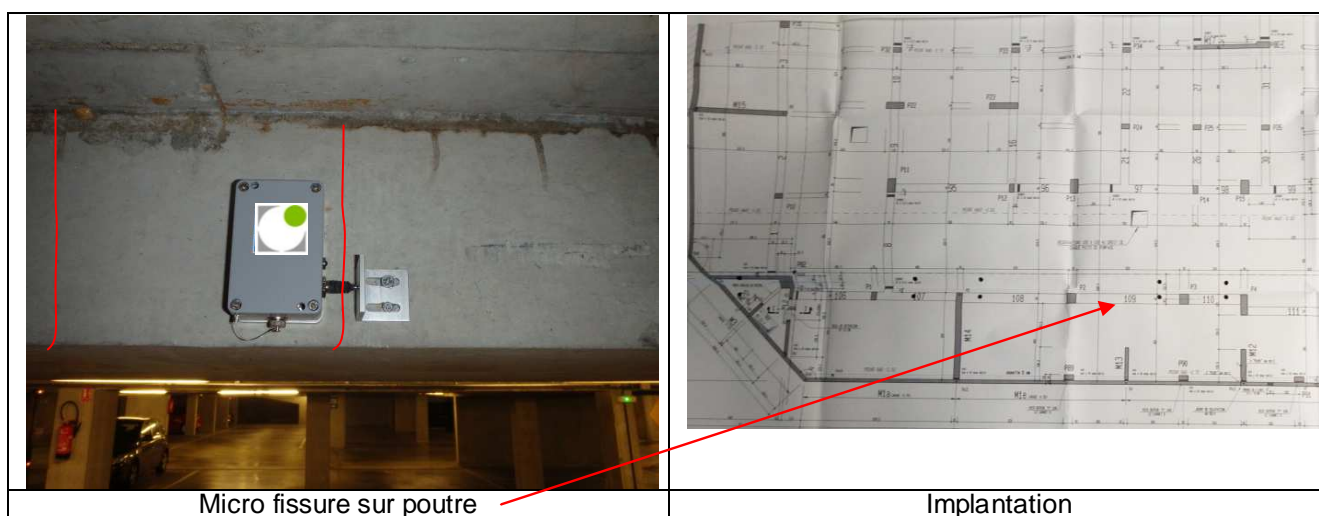
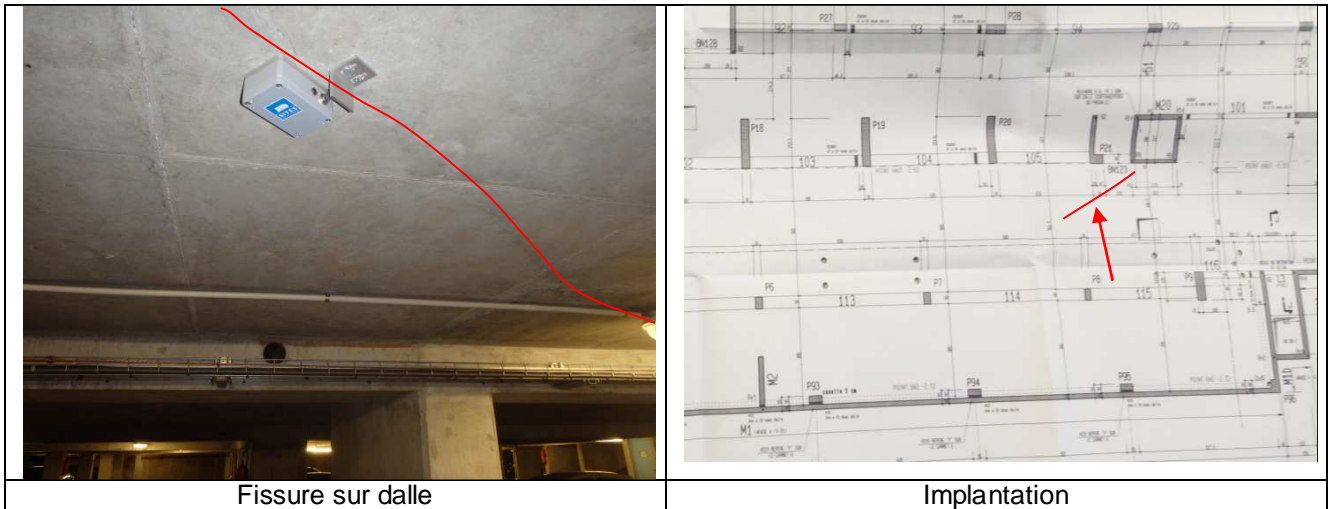
- Une microfissure verticale à mi-travée de poutre. Il y a plusieurs microfissures sur les poutres espacées régulièrement. De nombreuses poutres sont concernées.
- Une fissure traversant la dalle avec une direction biaise démontrant un probable défaut de ferrailage dans le sens porteur. De nombreuses fissures biaises affectent les dalles.

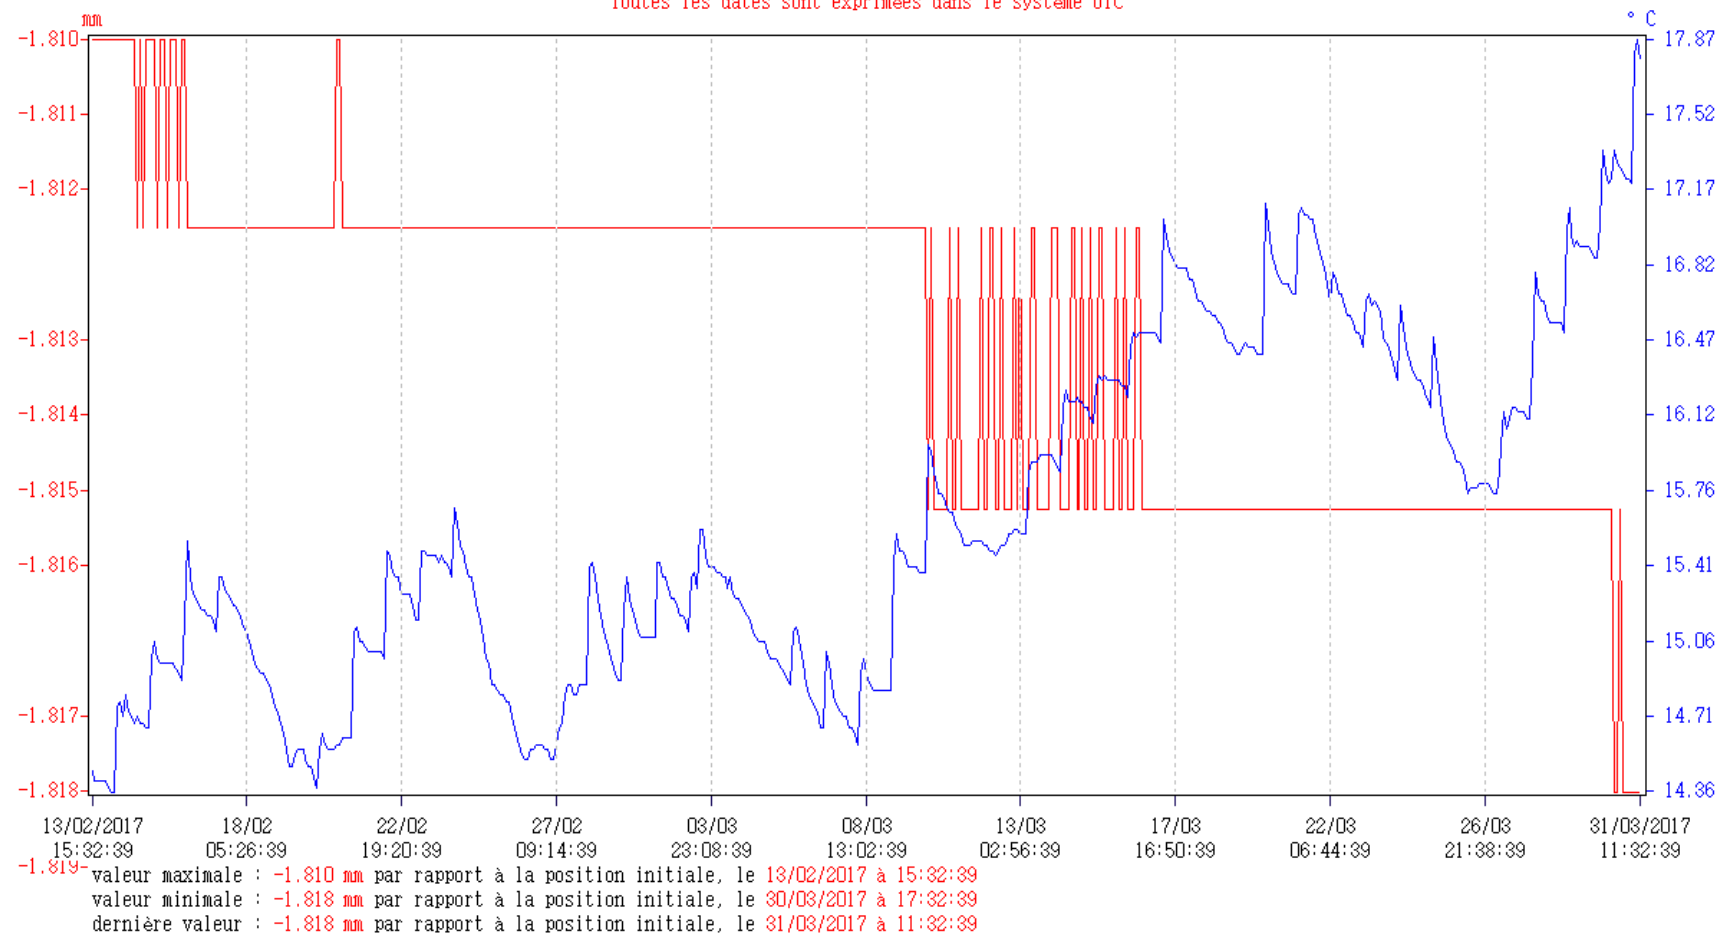
Valeurs du 13/02/17 au 31/03/17

Fissuro-Thermo Logger N° :3128 Précision: 0.0027 mm Période: 02 h 00 mn 00 s

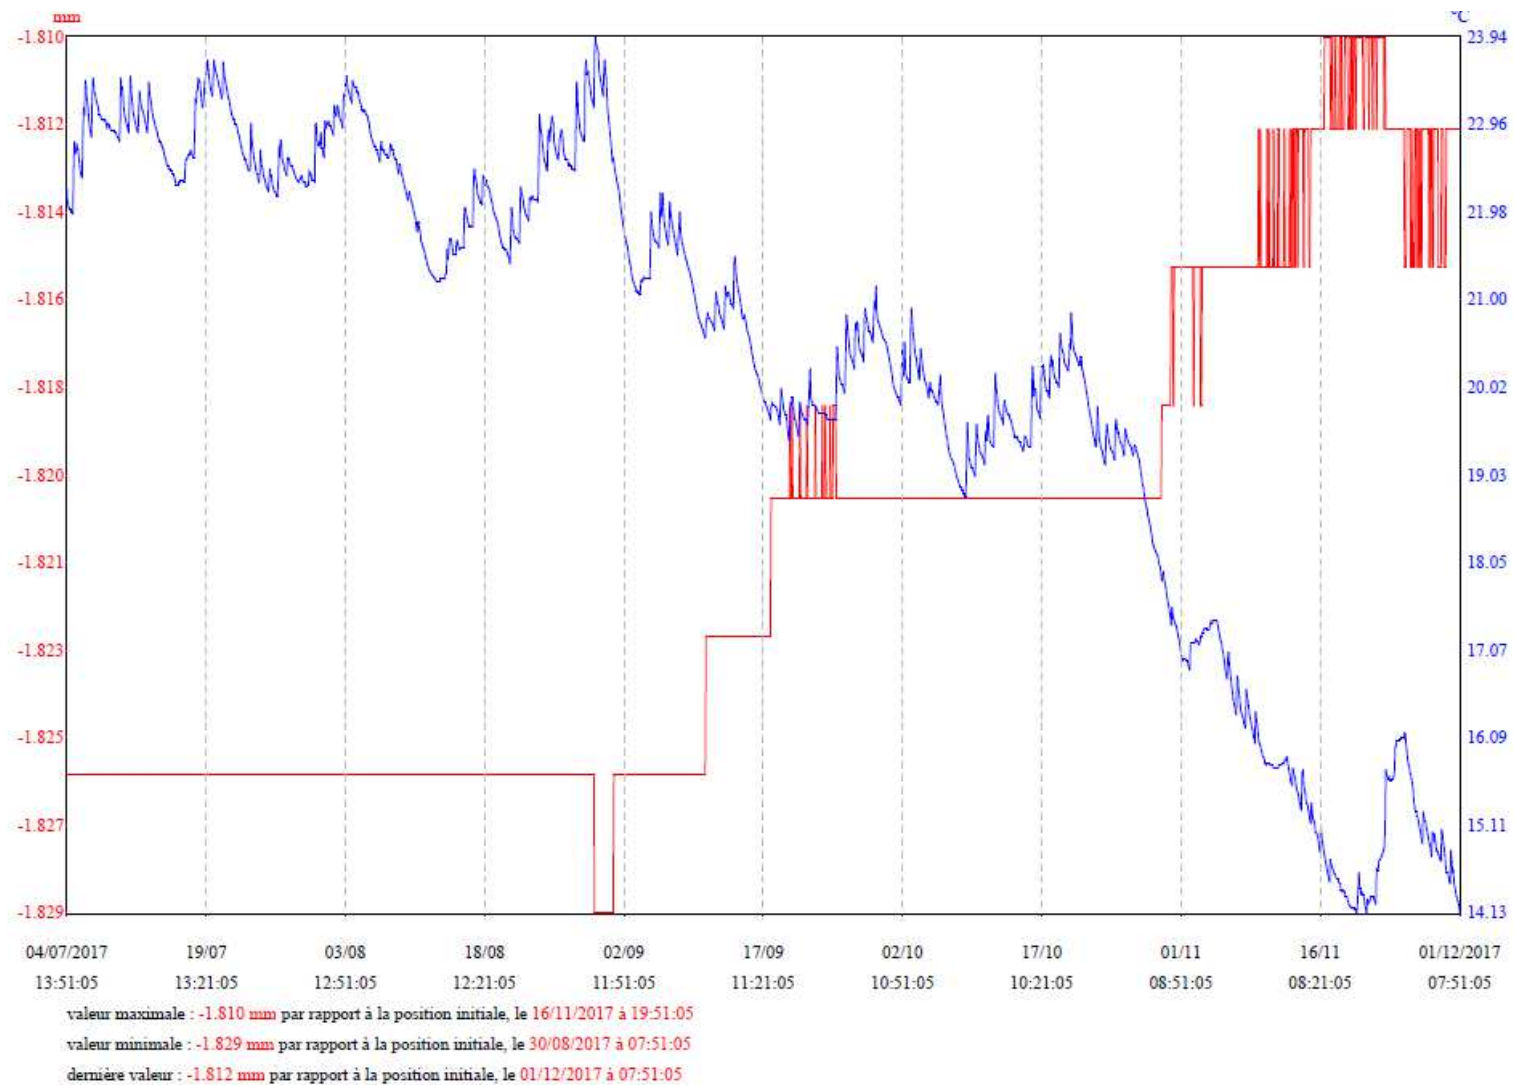
Valeurs du 04/07/17 au 01/12/17

L'augmentation progressive des températures depuis début février et jusqu'en août a induit une diminution de l'ouverture des fissures. Depuis septembre, la baisse progressive des températures a clairement un effet inverse. Ainsi, la corrélation entre les variations d'ouverture de fissure et celles des températures est très nette.

A ce stade, il n'est donc pas possible de constater une divergence de l'ouverture des fissures pouvant traduire une instabilité structurelle.

Dans tous les cas, la poursuite du suivi est essentielle pour confirmer et pour préciser les mouvements observés.

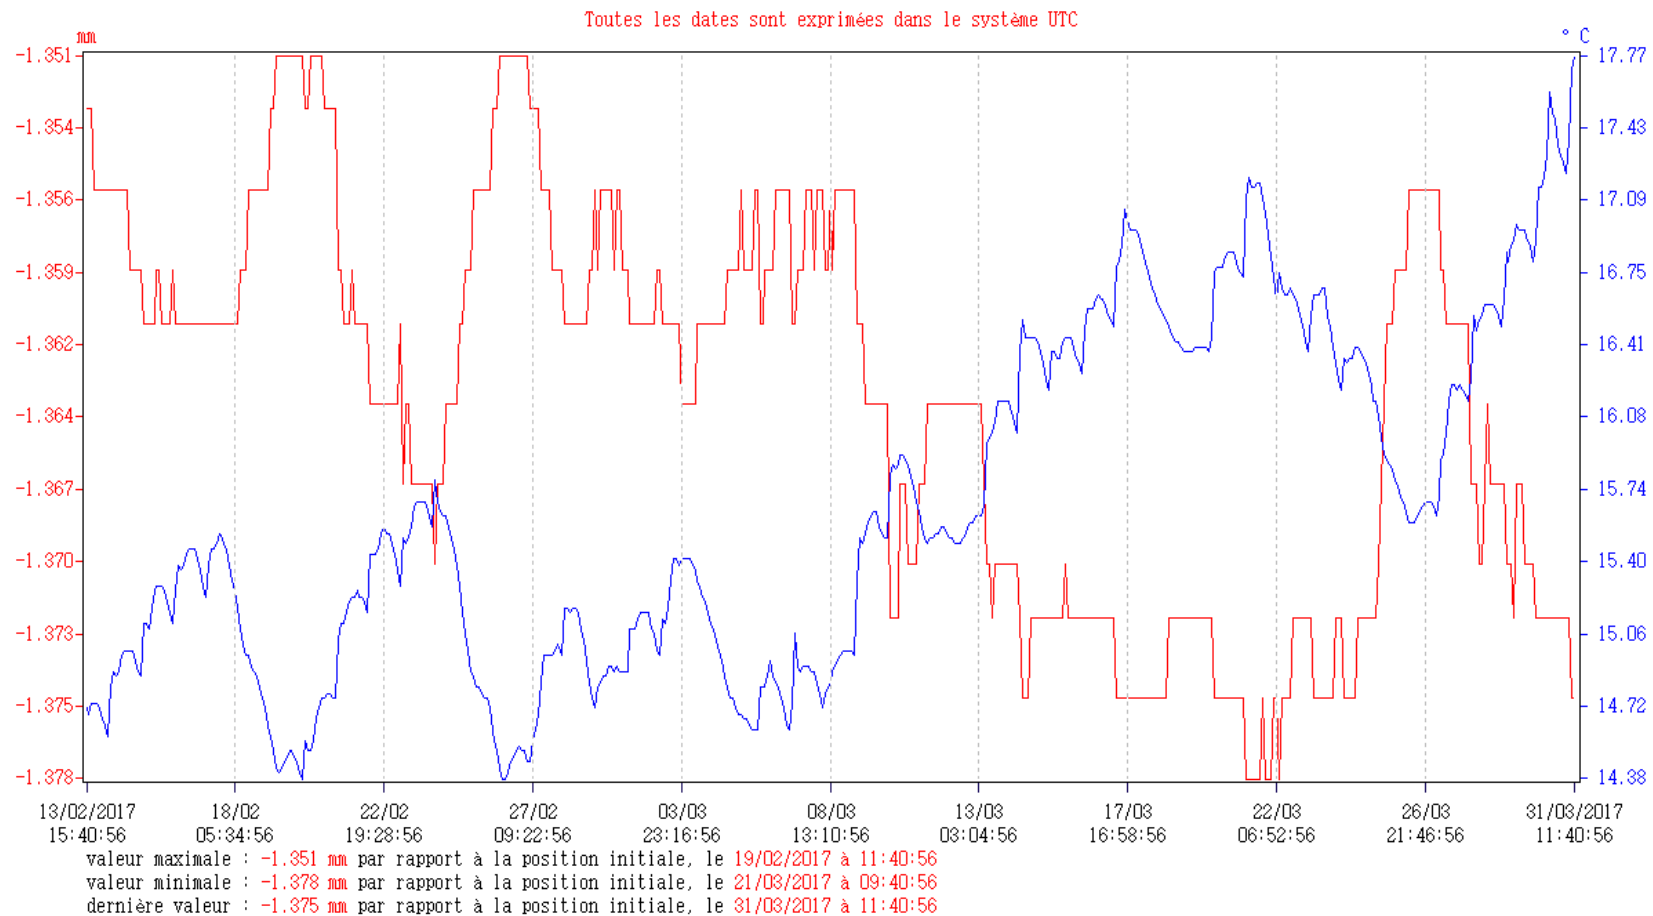
Valeurs du 13/02/17 au 31/03/17

Fissuro-Thermo Logger N° :3127 Précision: 0.0027 mm Période: 02 h 00 mn 00 s
