Rapport N° : 22839246 /KE ind 1

FICHE DE REPÉRAGE DES DÉSORDRES

PARKING NIVEAU -2

**PROJET DE TRAITEMENT DES FISSURATIONS ET
RÉPARATION DES DÉSORDRES D'ÉTANCHÉITÉ SUR
PARKINGS DES NIVEAUX SOUS-SOL**

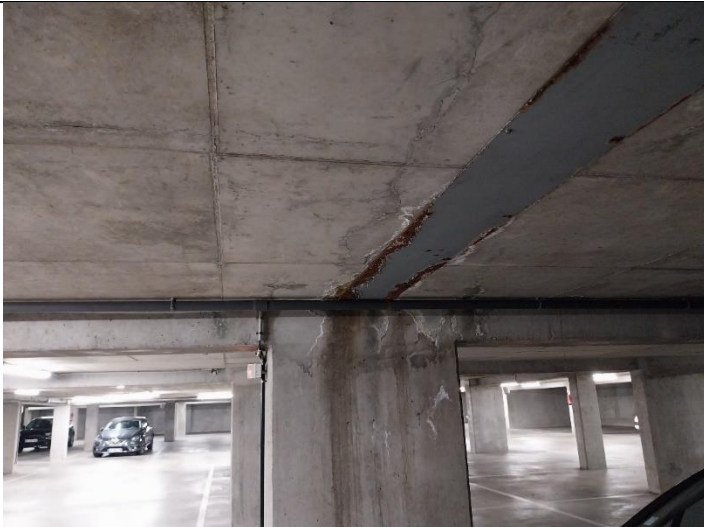
Désordre	Localisation	Caractéristiques	Photos	Degré de gravité
Z1	Sous-face du plancher haut	<p>Traces d'infiltrations et d'humidité</p> <p>Présence d'une tôle corrodée fixée à l'aplomb du JD.</p> <p>Problème d'étanchéité à traiter en priorité.</p>

D3

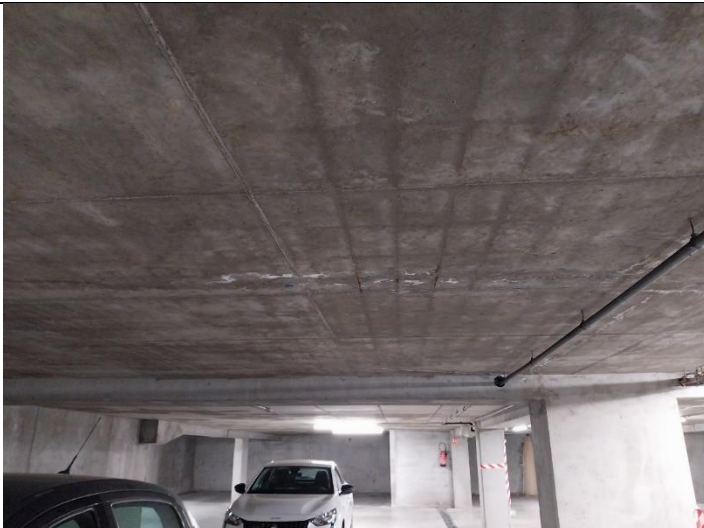
Désordre	Localisation	Caractéristiques	Photos		Degré de gravité
Z5	Sous-face du plancher haut	Présence d'épaufrures avec armatures de dalle apparentes et corrodées.

D3

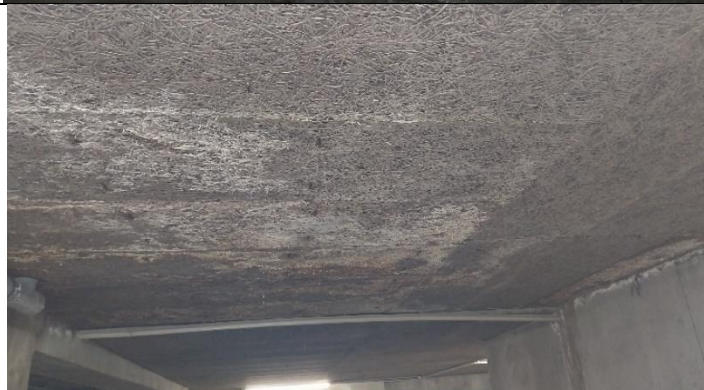
Z6	Plancher haut	Zones d'infiltrations liées aux problèmes d'étanchéité.

D3

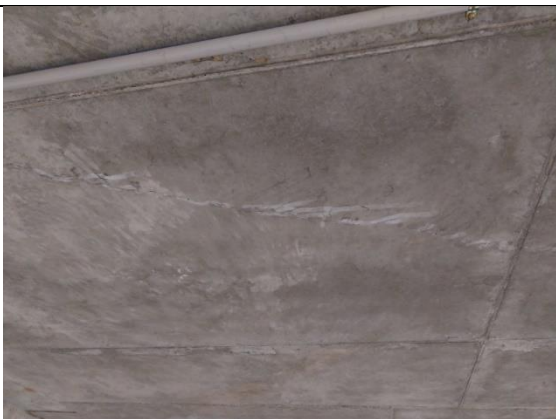
<i>Désordre</i>	<i>Localisation</i>	<i>Caractéristiques</i>	<i>Photos</i>		<i>Degré de gravité</i>
<i>F5</i>	<i>Plancher haut</i>	<i>Ouverture : 0,4 mm Infiltrante</i>

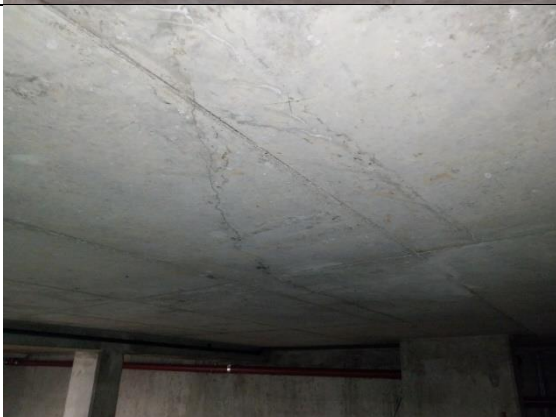
<i>D3</i>
<i>F13</i>	<i>Plancher haut</i>	<i>Ouverture : 0,7 mm Infiltrante</i>

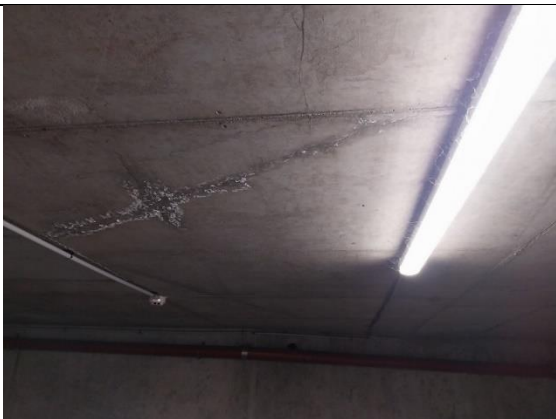
Désordre	Localisation	Caractéristiques	Photos		Degré de gravité
F14	Plancher haut	Ouverture : Microfissure (<0,2 mm) Infiltrante

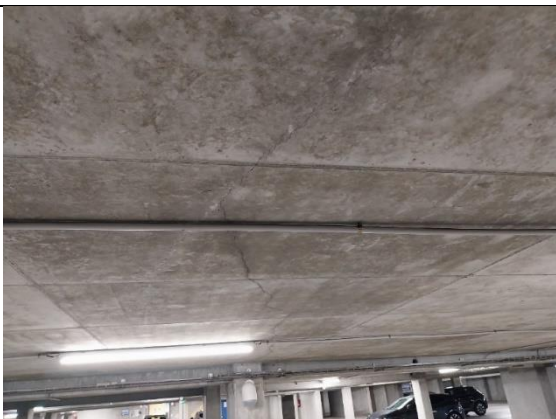
<i>Désordre</i>	<i>Localisation</i>	<i>Caractéristiques</i>	<i>Photos</i>		<i>Degré de gravité</i>
<i>F41</i>	<i>Plancher haut</i>	<i>Ouverture : Microfissure (<0,2 mm) Infiltrante</i>

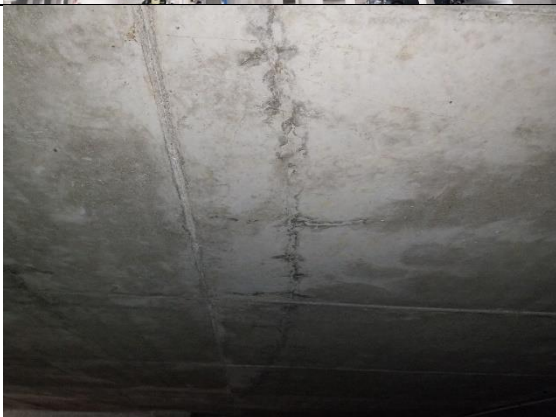
<i>D3</i>
<i>F42</i>	<i>Plancher haut</i>	<i>Ouverture : Microfissure (<0,2 mm) Infiltrante</i>

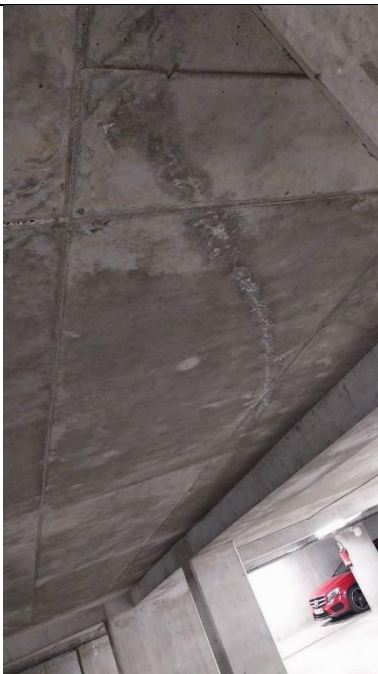
<i>Désordre</i>	<i>Localisation</i>	<i>Caractéristiques</i>	<i>Photos</i>		<i>Degré de gravité</i>
<i>F42'</i>	<i>Plancher haut</i>	<i>Ouverture : Microfissure (<0,2 mm) Infiltrante</i>

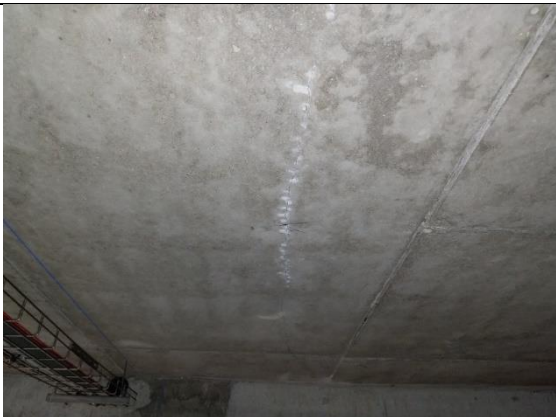
<i>Désordre</i>	<i>Localisation</i>	<i>Caractéristiques</i>	<i>Photos</i>		<i>Degré de gravité</i>
<i>F57</i>	<i>Plancher haut</i>	<i>Ouverture : Microfissure ($<0,2$ mm) Infiltrante</i>

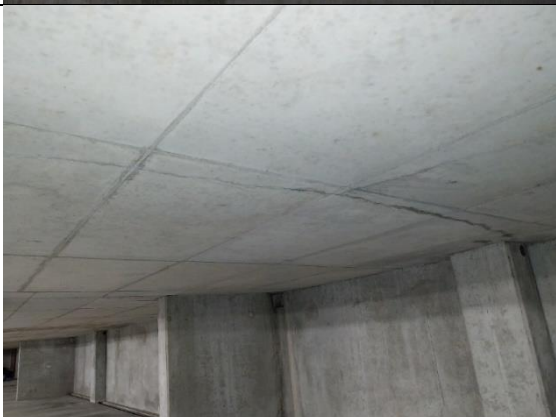
<i>D3</i>
<i>F27</i>	<i>Plancher haut</i>	<i>Ouverture : 1,0 mm Infiltrante</i>

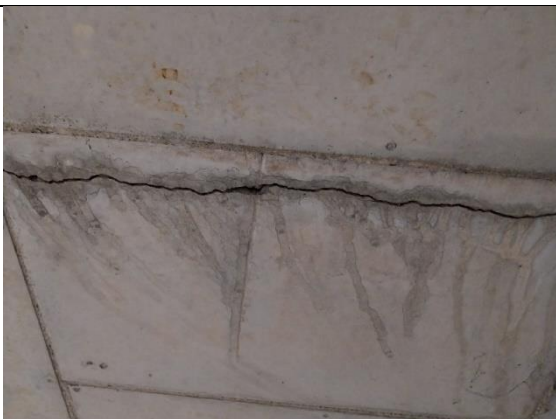
<i>Désordre</i>	<i>Localisation</i>	<i>Caractéristiques</i>	<i>Photos</i>		<i>Degré de gravité</i>
<i>F28</i>	<i>Plancher haut</i>	<i>Ouverture : 5 mm Infiltrante</i>

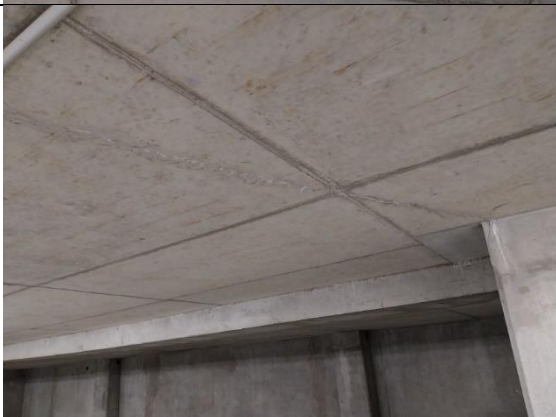
<i>D3</i>
<i>F45</i>	<i>Plancher haut</i>	<i>Ouverture : Microfissure (<0,2 mm) Infiltrante</i>

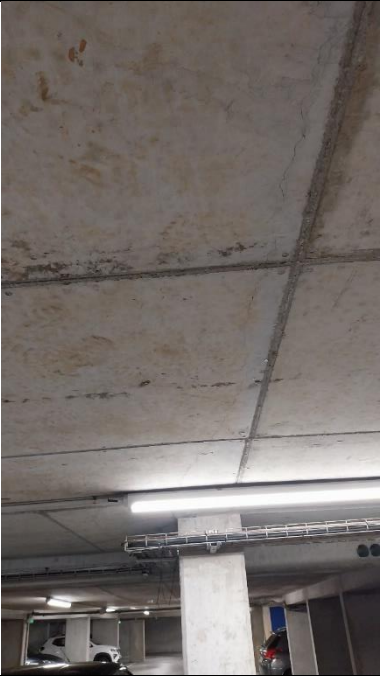
Désordre	Localisation	Caractéristiques	Photos		Degré de gravité
F46'	Plancher haut	Ouverture : Microfissure (<0,2 mm) Infiltrante

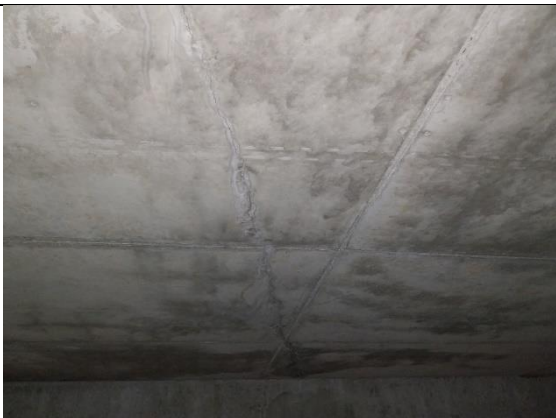
<i>Désordre</i>	<i>Localisation</i>	<i>Caractéristiques</i>	<i>Photos</i>		<i>Degré de gravité</i>
<i>F30</i>	<i>Plancher haut</i>	<i>Ouverture : Microfissure ($<0,2$ mm) Infiltrante</i>

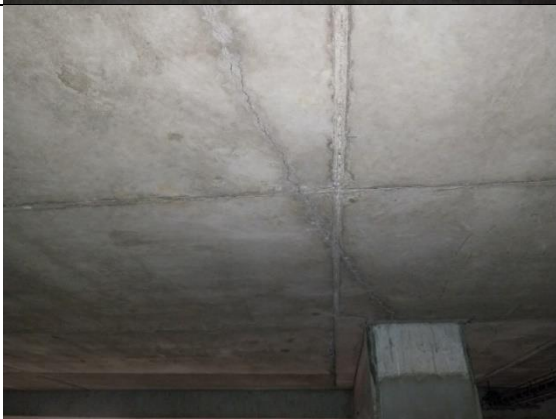
<i>D3</i>
<i>F54</i>	<i>Plancher haut</i>	<i>Ouverture : 1,0 mm Infiltrante</i>

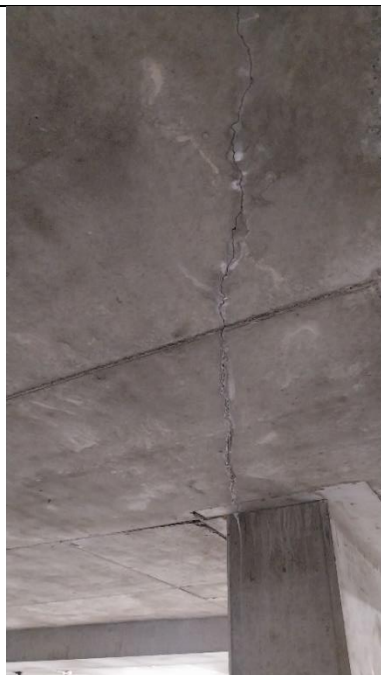
<i>Désordre</i>	<i>Localisation</i>	<i>Caractéristiques</i>	<i>Photos</i>		<i>Degré de gravité</i>
<i>F49'</i>	<i>Plancher haut</i>	<i>Ouverture : 1,0 mm Infiltrante</i>

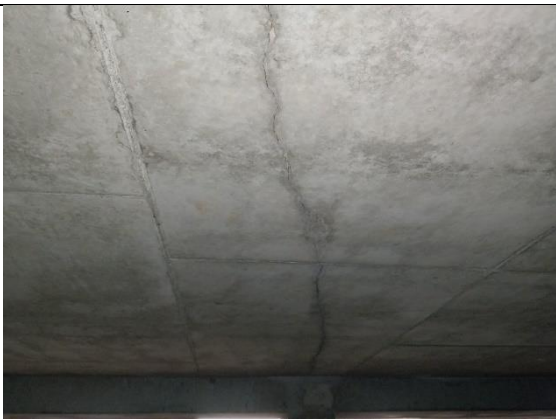
Désordre	Localisation	Caractéristiques	Photos		Degré de gravité
F36	Plancher haut	Ouverture : 1,6 mm Infiltrante

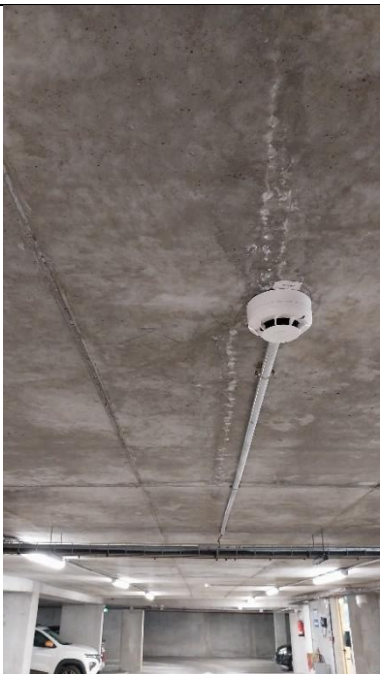
<i>Désordre</i>	<i>Localisation</i>	<i>Caractéristiques</i>	<i>Photos</i>		<i>Degré de gravité</i>
<i>F61'</i>	<i>Plancher haut</i>	<i>Ouverture : Microfissure (<0,2 mm) Infiltrante</i>

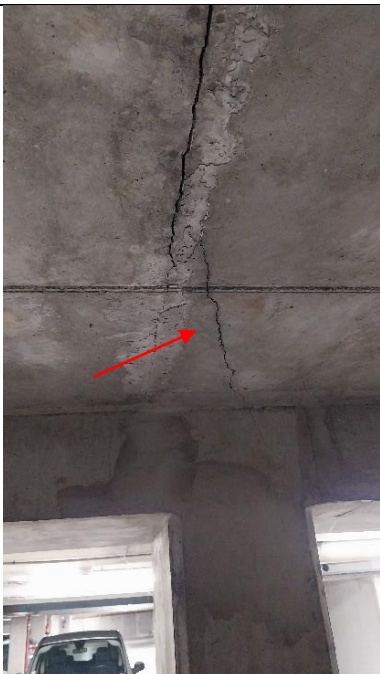
Désordre	Localisation	Caractéristiques	Photos		Degré de gravité
F47'	Plancher haut	Ouverture : Microfissure ($<0,2$ mm) Infiltrante

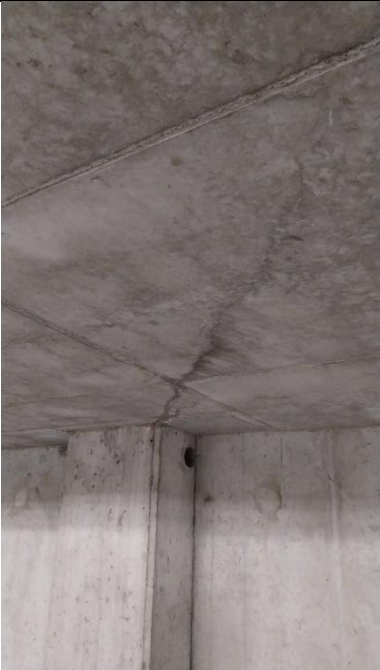
<i>Désordre</i>	<i>Localisation</i>	<i>Caractéristiques</i>	<i>Photos</i>		<i>Degré de gravité</i>
<i>F36'</i>	<i>Plancher haut</i>	<i>Ouverture : Microfissure (<0,2 mm) Infiltrante</i>

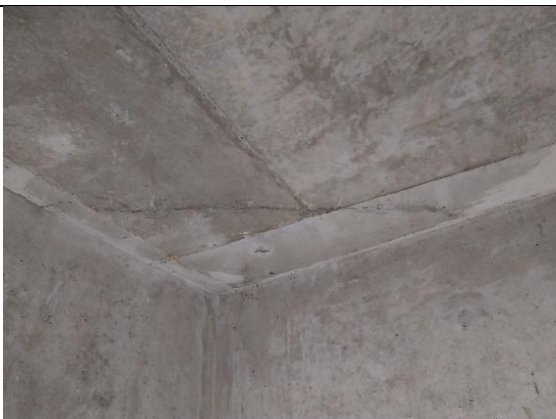
<i>Désordre</i>	<i>Localisation</i>	<i>Caractéristiques</i>	<i>Photos</i>			<i>Degré de gravité</i>
<i>F3</i>	<i>Plancher haut</i>	<i>Ouverture : 0,5 mm Infiltrante</i>

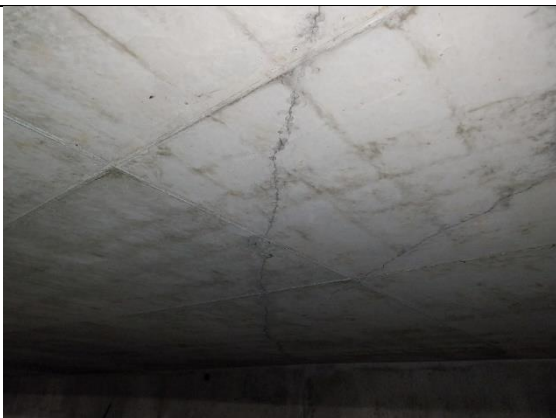
<i>Désordre</i>	<i>Localisation</i>	<i>Caractéristiques</i>	<i>Photos</i>		<i>Degré de gravité</i>
<i>F19</i>	<i>Plancher haut</i>	<i>Ouverture : 1,5 mm Infiltrante</i>

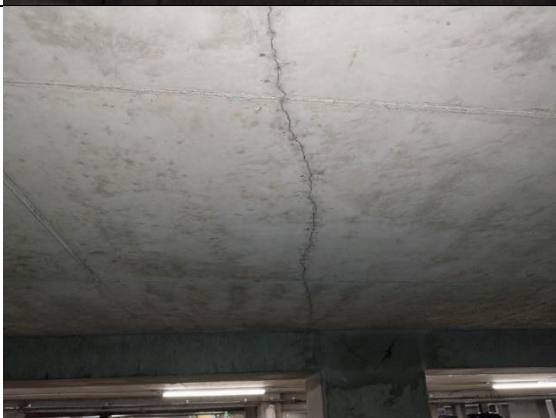
<i>D2</i>
<i>F20</i>	<i>Plancher haut</i>	<i>Ouverture : 1,5 mm Infiltrante</i>

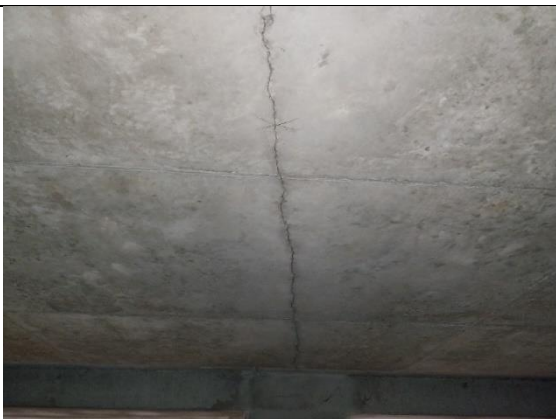
<i>Désordre</i>	<i>Localisation</i>	<i>Caractéristiques</i>	<i>Photos</i>		<i>Degré de gravité</i>
<i>F21</i>	<i>Plancher haut</i>	<i>Ouverture : 1,5 mm Infiltrante</i>

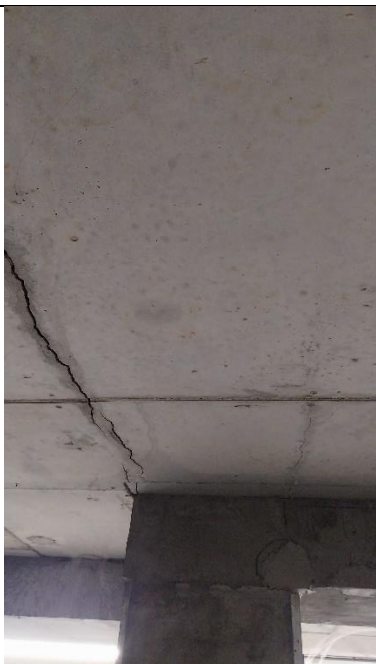
<i>Désordre</i>	<i>Localisation</i>	<i>Caractéristiques</i>	<i>Photos</i>		<i>Degré de gravité</i>
<i>F28'</i>	<i>Plancher haut</i>	<i>Ouverture : Microfissure (<0,2 mm) Infiltrante</i>

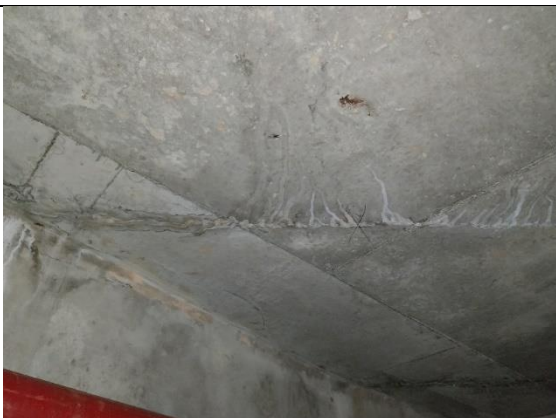
<i>Désordre</i>	<i>Localisation</i>	<i>Caractéristiques</i>	<i>Photos</i>		<i>Degré de gravité</i>
<i>F9</i>	<i>Plancher haut</i>	<i>Ouverture : Microfissure (<0,2 mm) Infiltrante</i>

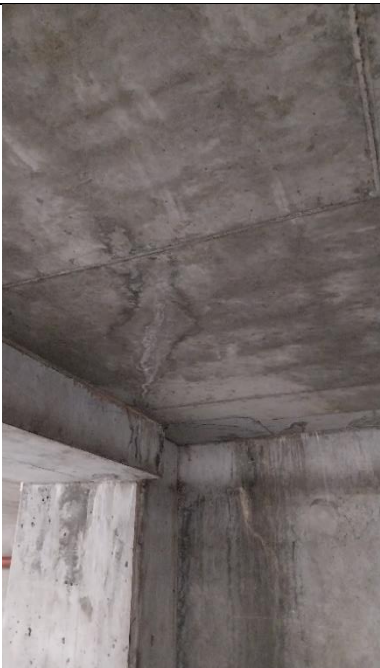
<i>Désordre</i>	<i>Localisation</i>	<i>Caractéristiques</i>	<i>Photos</i>		<i>Degré de gravité</i>
<i>F9'</i>	<i>Plancher haut</i>	<i>Ouverture : Microfissure (<0,2 mm) Infiltrante</i>

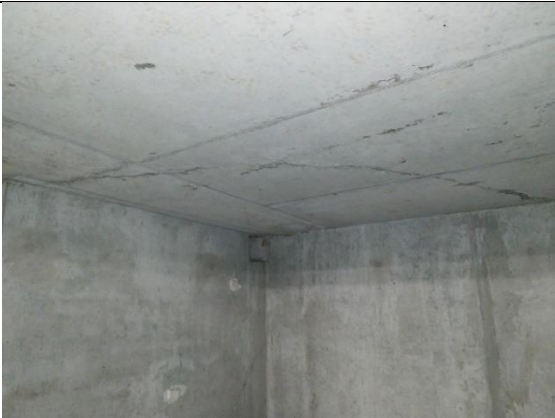
F32	Plancher haut	Ouverture : 1,2 mm Infiltrante

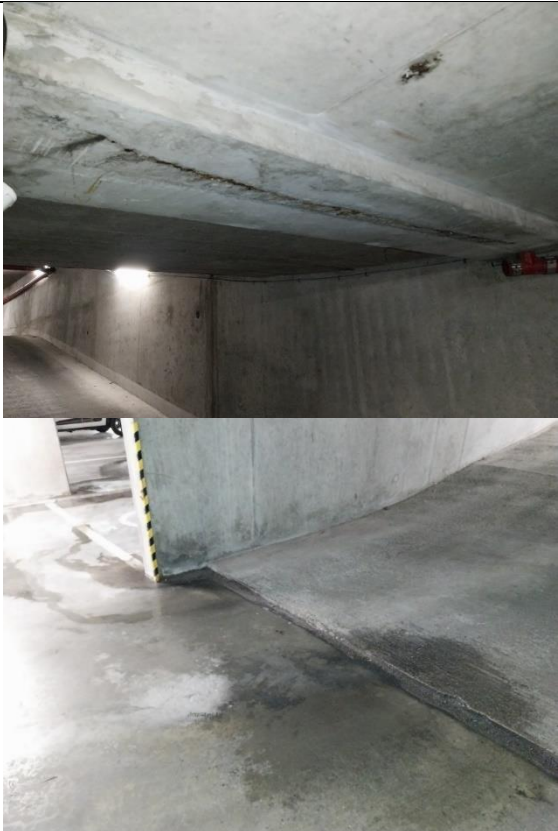
F65	Plancher haut	Ouverture : 1,5 mm Infiltrante avec fuites d'eau

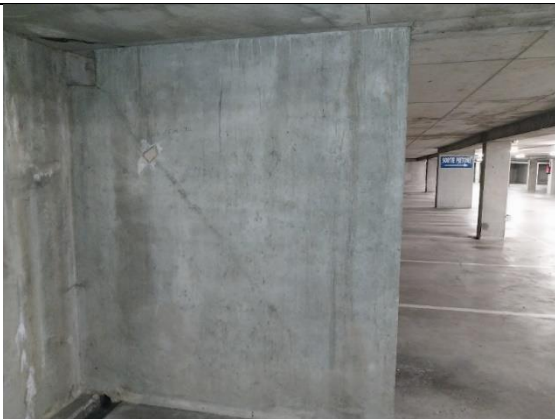
FM3	Mur	2 Fissures oblique traversantes Ouverture : Microfissure (<2,0 mm)

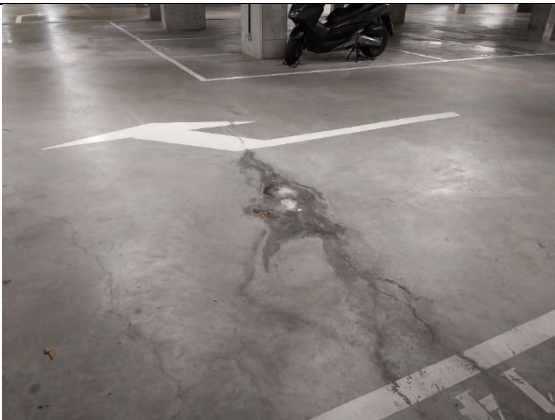
Désordre	Localisation	Caractéristiques	Photos		Degré de gravité
F6	Plancher bas	Ouverture : Microfissure (<0,2 mm) Infiltrante avec remontée d'eau
