Pré-Rapport de repérage des matériaux et produits contenant de l'amiante avant réalisation de travaux dans un immeuble bâti

Nom du site : UEMO - CHAUMONT

UEMO CHAUMONT

Référence du rapport : 16204210/S1.3.2.R

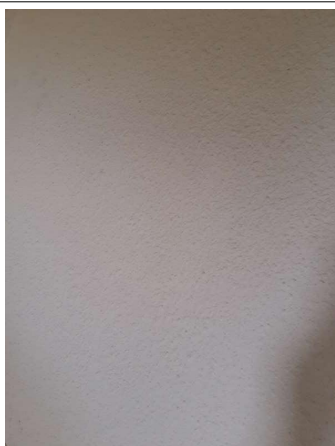
| Localisation | Ouvrage | Matériau ou produit | Description | N° Prél. | Critère de décision | Sondage / Observation | Présence d'amiante |
|---|---|---|---|---|---|---|---|
| RDC / Palier 2 | Mur | Enduit | plâtre, blanc(he) | P1 | Résultat d'analyse | / | OUI |

Prélèvement - P1 : RDC / Palier 2 - Enduit- (Présence d'amiante)

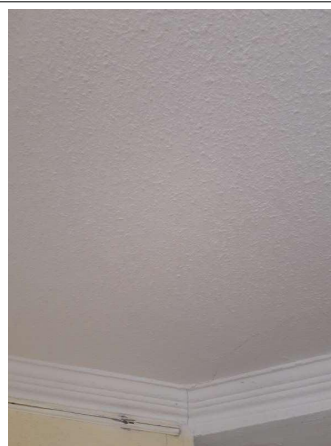
| Localisation | Ouvrage | Matériau ou produit | Description | N° Prél. | Critère de décision | Sondage / Observation | Présence d'amiante |
|---|---|---|---|---|---|---|---|
| RDC / Palier 2 | Plafond | Enduit | plâtre, blanc(he) | P2 | Résultat d'analyse | / | OUI |

Prélèvement - P2 : RDC / Palier 2 - Enduit- (Présence d'amiante)

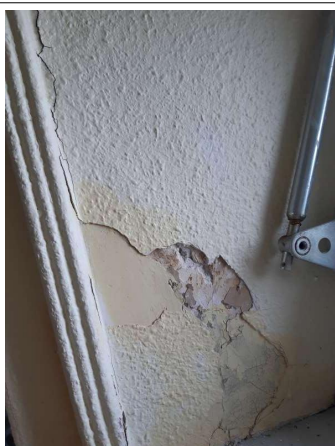
| Localisation | Ouvrage | Matériau ou produit | Description | N° Prél. | Critère de décision | Sondage / Observation | Présence d'amiante |
|---|---|---|---|---|---|---|---|
| R+2 / Palier 4 | Mur | Enduit | plâtre, blanc(he) | P3 | Résultat d'analyse | / | OUI |

Prélèvement - P3 : R+2 / Palier 4 - Enduit- (Présence d'amiante)

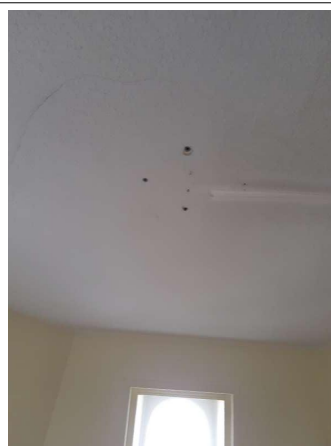
| Localisation | Ouvrage | Matériau ou produit | Description | N° Prél. | Critère de décision | Sondage / Observation | Présence d'amiante |
|---|---|---|---|---|---|---|---|
| R+2 / Palier 4 | Plafond | Enduit | plâtre, blanc(he) | P4 | Résultat d'analyse | / | NON |

Prélèvement - P4 : R+2 / Palier 4 - Enduit- (Absence d'amiante)

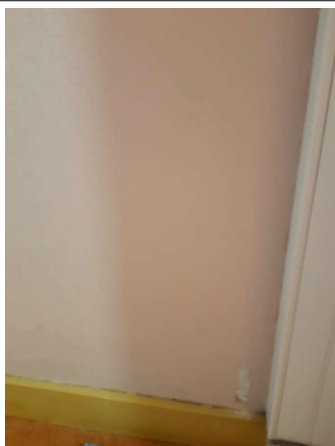
| Localisation | Ouvrage | Matériau ou produit | Description | N° Prél. | Critère de décision | Sondage / Observation | Présence d'amiante |
|---|---|---|---|---|---|---|---|
| R+2 / Circulation 5 | Mur | Enduit | plâtre, blanc(he) | P5 | Résultat d'analyse | / | NON |

Prélèvement - P5 : R+2 / Circulation 5 - Enduit- (Absence d'amiante)

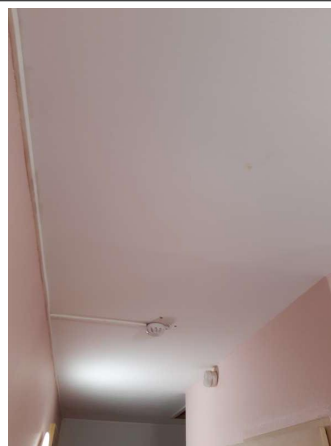
| Localisation | Ouvrage | Matériau ou produit | Description | N° Prél. | Critère de décision | Sondage / Observation | Présence d'amiante |
|---|---|---|---|---|---|---|---|
| R+2 / Circulation 5 | Plafond | Enduit | plâtre, blanc(he) | P6 | Résultat d'analyse | / | NON |

Prélèvement - P6 : R+2 / Circulation 5 - Enduit- (Absence d'amiante)

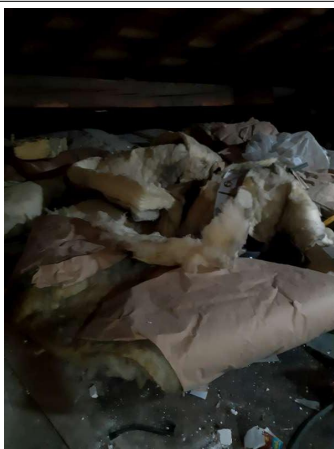
| Localisation | Ouvrage | Matériau ou produit | Description | N° Prél. | Critère de décision | Sondage / Observation | Présence d'amiante |
|---|---|---|---|---|---|---|---|
| Toiture / Combles | Elément de sous toiture | Pare-vapeur | papier bitumé, noir(e) | P7 | Résultat d'analyse | / | NON |

Prélèvement - P7 : Toiture / Combles - Pare-vapeur- (Absence d'amiante)

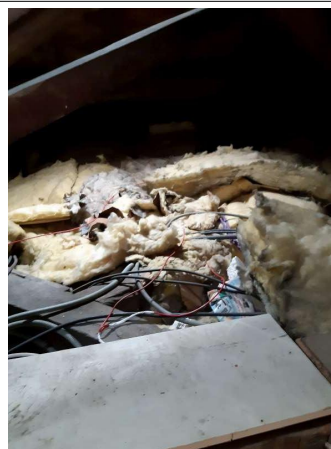
| Localisation | Ouvrage | Matériau ou produit | Description | N° Prél. | Critère de décision | Sondage / Observation | Présence d'amiante |
|---|---|---|---|---|---|---|---|
| Toiture / Combles | Elément de sous toiture | Pare-vapeur | papier bitumé, noir(e) | P8 | Résultat d'analyse | / | NON |

Prélèvement - P8 : Toiture / Combles - Pare-vapeur- (Absence d'amiante)

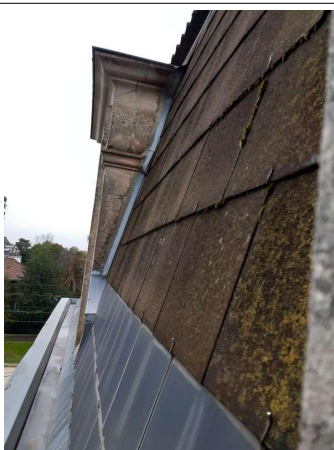
| Localisation | Ouvrage | Matériau ou produit | Description | N° Prél. | Critère de décision | Sondage / Observation | Présence d'amiante |
|---|---|---|---|---|---|---|---|
| Toiture / Couverture | Toiture | Ardoise | fibre-ciment, gris(e) | P9 | Résultat d'analyse | / | OUI |

Prélèvement - P9 : Toiture / Couverture - Ardoise- (Présence d'amiante)

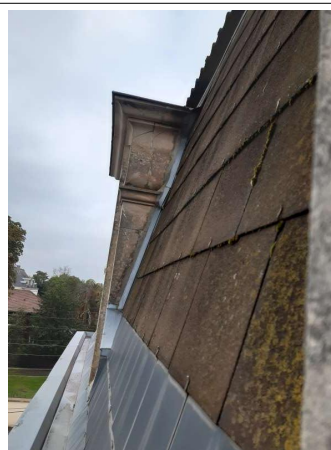
| Localisation | Ouvrage | Matériau ou produit | Description | N° Prél. | Critère de décision | Sondage / Observation | Présence d'amiante |
|---|---|---|---|---|---|---|---|
| Toiture / Couverture | Toiture | Ardoise | fibre-ciment, gris(e) | P10 | Résultat d'analyse | / | OUI |

Prélèvement - P10 : Toiture / Couverture - Ardoise- (Présence d'amiante)

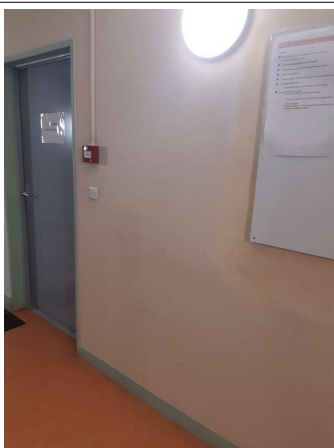
| Localisation | Ouvrage | Matériau ou produit | Description | N° Prél. | Critère de décision | Sondage / Observation | Présence d'amiante |
|---|---|---|---|---|---|---|---|
| R+1 / Circulation 4 | Mur | Enduit | plâtre, blanc(he) | P11 | Résultat d'analyse | / | NON |

Prélèvement - P11 : R+1 / Circulation 4 - Enduit- (Absence d'amiante)

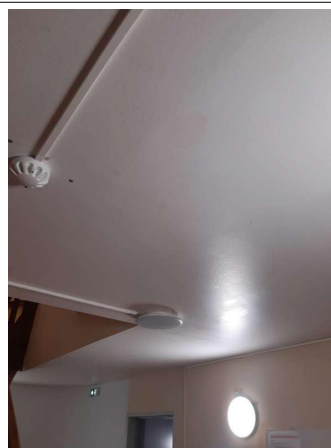
| Localisation | Ouvrage | Matériau ou produit | Description | N° Prél. | Critère de décision | Sondage / Observation | Présence d'amiante |
|---|---|---|---|---|---|---|---|
| R+1 / Circulation 4 | Plafond | Enduit | plâtre, blanc(he) | P12 | Résultat d'analyse | / | NON |

Prélèvement - P12 : R+1 / Circulation 4 - Enduit- (Absence d'amiante)

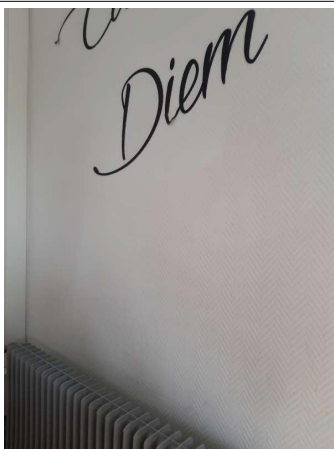
| Localisation | Ouvrage | Matériau ou produit | Description | N° Prél. | Critère de décision | Sondage / Observation | Présence d'amiante |
|---|---|---|---|---|---|---|---|
| RDC / Salle d'activités | Mur | Enduit | plâtre, blanc(he) | P13 | Résultat d'analyse | / | NON |

Prélèvement - P13 : RDC / Salle d'activités - Enduit- (Absence d'amiante)

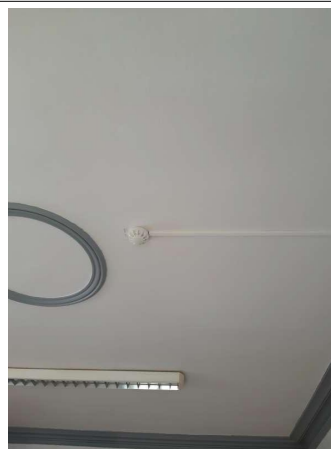
| Localisation | Ouvrage | Matériau ou produit | Description | N° Prél. | Critère de décision | Sondage / Observation | Présence d'amiante |
|---|---|---|---|---|---|---|---|
| RDC / Salle d'activités | Plafond | Enduit | plâtre, blanc(he) | P14 | Résultat d'analyse | / | NON |

Prélèvement - P14 : RDC / Salle d'activités - Enduit- (Absence d'amiante)
