**Rapport de repérage des matériaux et produits contenant de  
l'amiante avant réalisation de travaux**

**Nom du site :** UEMO CHAUMONT

**Immeuble bâti objet du repérage :**  
UEMO CHAUMONT  
2 RUE DU COMMANDANT HUGUENY  
52000 CHAUMONT

**Numéro d'affaire :** 7106402  
**Référence du rapport :** 7106402/S1.2.3.rev2.R  
**Annule et remplace :** 7106402/S1.2.3.rev1.R en date du 24/12/2018  
**Rédigé le :** 10/04/2019  
**Par l'opérateur de repérage :** Maxime OYANCE  
**Date de la commande :** 30/11/2017

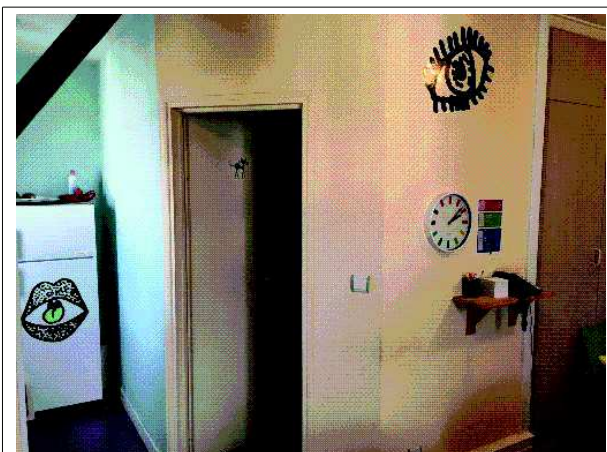
Prélèvement - P1 : COMBLES / WC de la SALLE DE REPOS -  
Bande de plaque de plâtre- (Absence d'amiante)

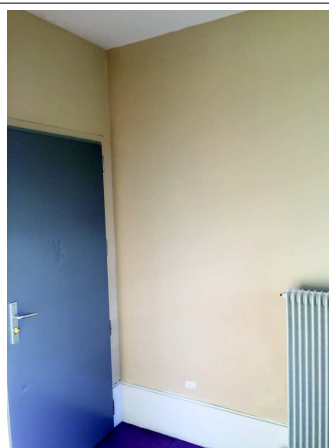
Prélèvement - P2 : COMBLES / BUREAU 13 - Bande de  
plaque de plâtre- (Absence d'amiante)

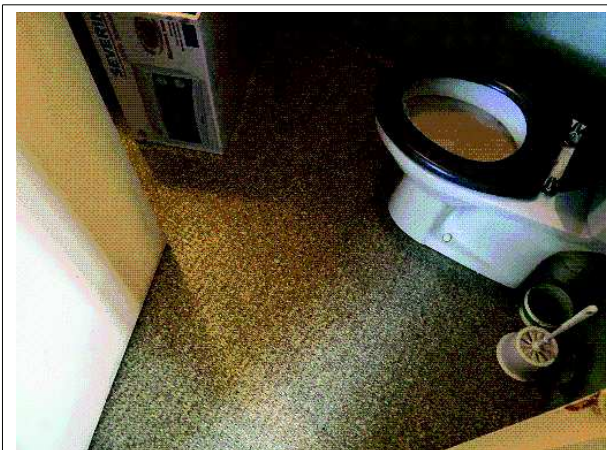
Prélèvement - P3 : COMBLES / WC de la SALLE DE REPOS -  
Lé plastique- (Absence d'amiante)

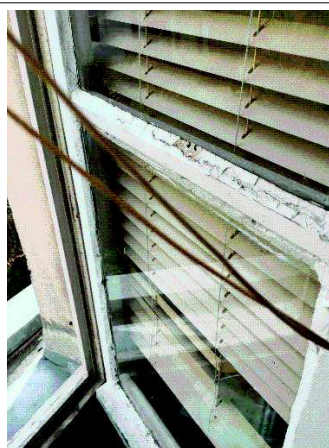
Prélèvement - P4 : COMBLES / BUREAU 9 - Joint- (Absence  
d'amiante)

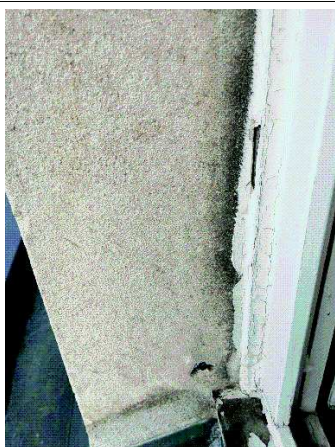
Prélèvement - P5 : COMBLES / BUREAU 13 - Joint  
d'étanchéité entre menuiserie et structure- (Absence d'amiante)

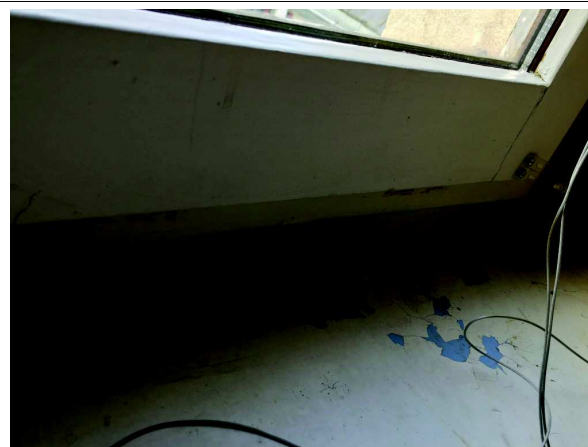
Prélèvement - P6 : COMBLES / BUREAU 13 - Joint  
d'étanchéité entre menuiserie et structure- (Absence d'amiante)

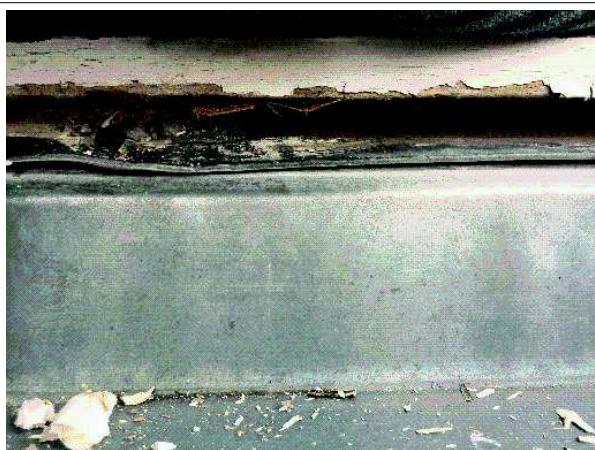
Prélèvement - P7 : COMBLES / BUREAU 13 - Joint d'étanchéité entre menuiserie et structure- (Absence d'amiante)

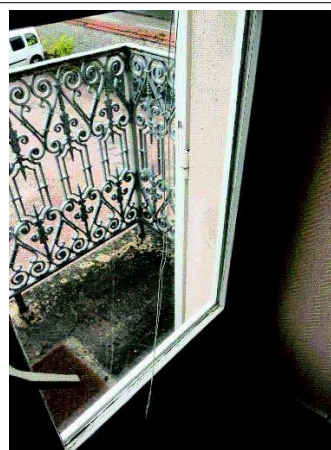
Prélèvement - P8 : ETAGE 1 / BUREAU 6 - Joint- (Absence d'amiante)

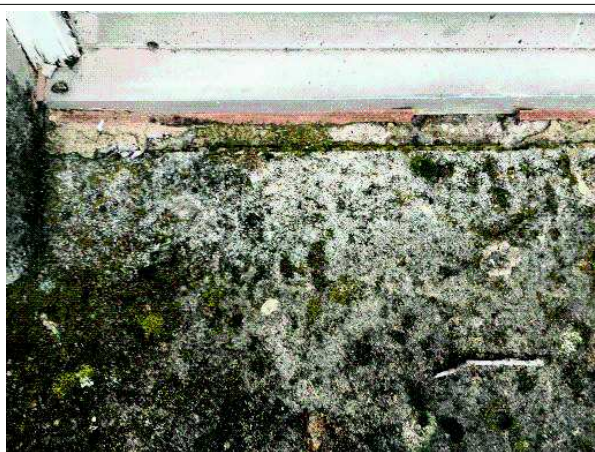
Prélèvement - P9 : ETAGE 1 / BUREAU 6 - Joint d'étanchéité entre menuiserie et structure- (Absence d'amiante)

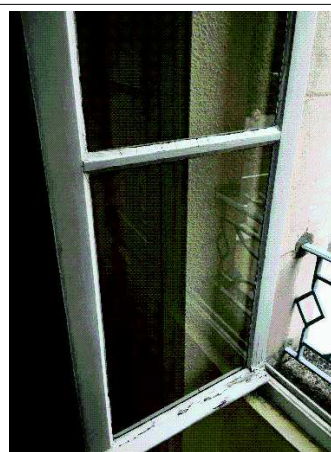
Prélèvement - P10 : ETAGE 1 / ESCALIER - Joint- (Absence d'amiante)

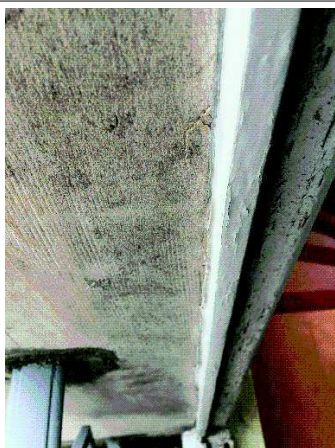
Prélèvement - P11 : ETAGE 1 / ESCALIER - Joint d'étanchéité entre menuiserie et structure- (Absence d'amiante)

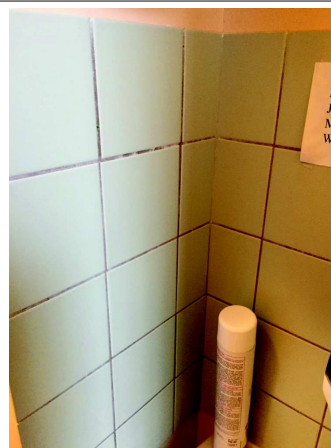
Prélèvement - P12 : ETAGE 1 / SALLE D'EAU 1 - Colle de faïence- (Absence d'amiante)

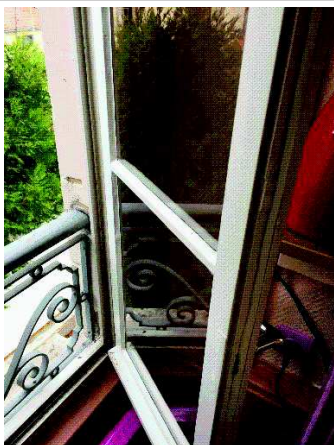
Prélèvement - P13 : ETAGE 1 / BUREAU 4 - Joint- (Absence d'amiante)

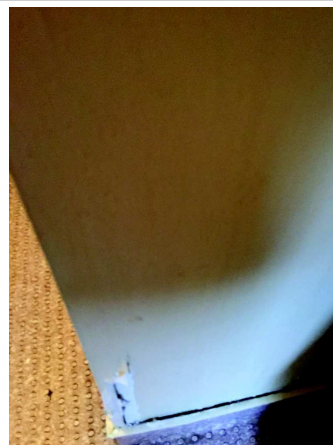
Prélèvement - P14 : ETAGE 1 / BUREAU 4 - Bande de plaque de plâtre- (Absence d'amiante)

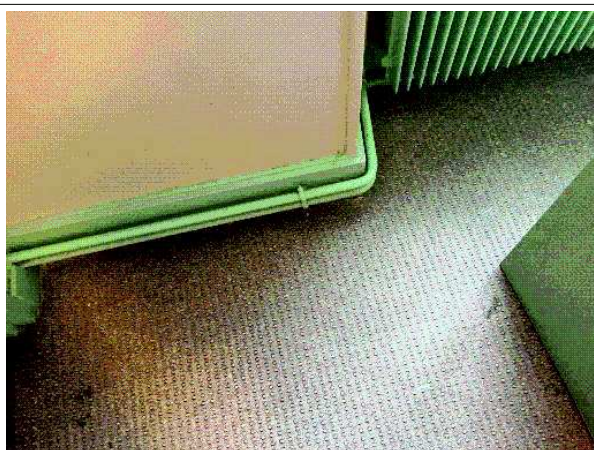
Prélèvement - P15 : ETAGE 1 / BUREAU 4 - Lé plastique- (Absence d'amiante)

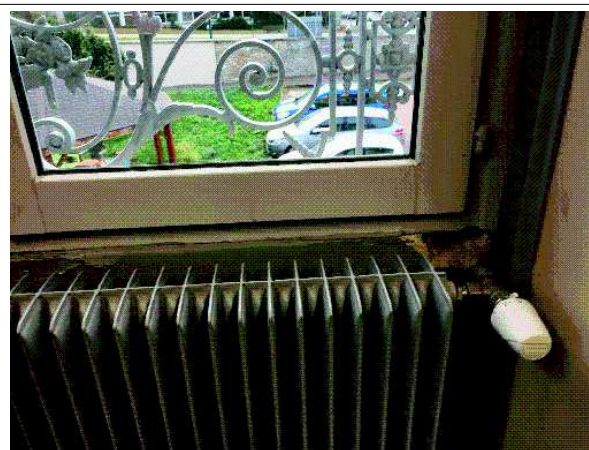
Prélèvement - P16 : ETAGE 1 / SALLE DE REUNION - Joint d'étanchéité entre menuiserie et structure- (Absence d'amiante)

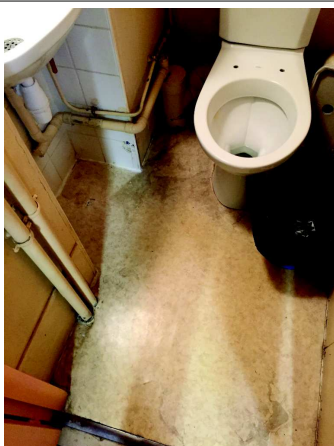
Prélèvement - P17 : REZ DE CHAUSSEE / SANITAIRE 1 - Lé plastique- (Absence d'amiante)

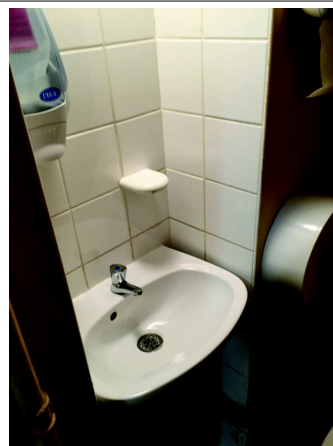
Prélèvement - P18 : REZ DE CHAUSSEE / SANITAIRE 1 - Colle de faïence- (Absence d'amiante)

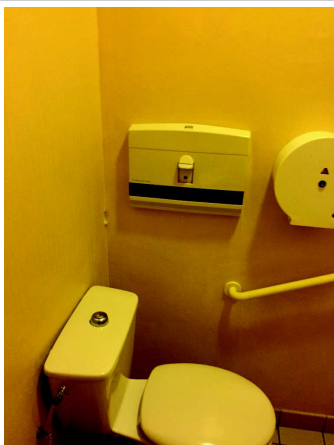
Prélèvement - P19 : REZ DE CHAUSSEE / SANITAIRE 2 -  
Bande de plaque de plâtre- (Absence d'amiante)

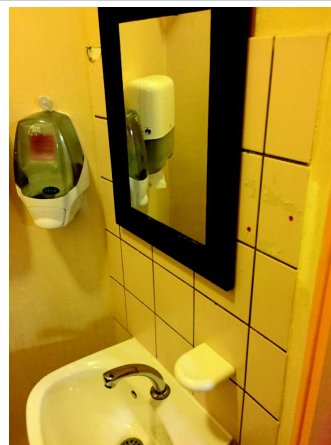
Prélèvement - P20 : REZ DE CHAUSSEE / SANITAIRE 2 -  
Colle de faïence- (Absence d'amiante)

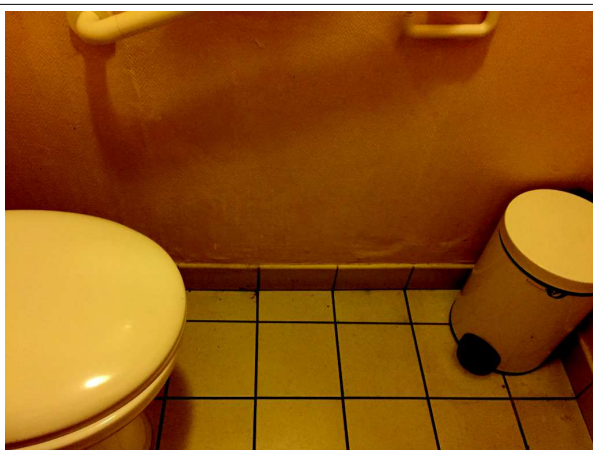
Prélèvement - P21 : REZ DE CHAUSSEE / SANITAIRE 2 -  
Colle de plinthe- (Absence d'amiante)

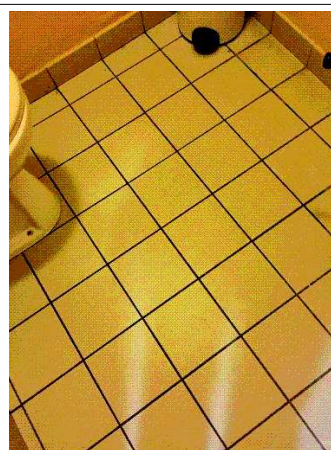
Prélèvement - P22 : REZ DE CHAUSSEE / SANITAIRE 2 -  
Colle de carrelage- (Absence d'amiante)

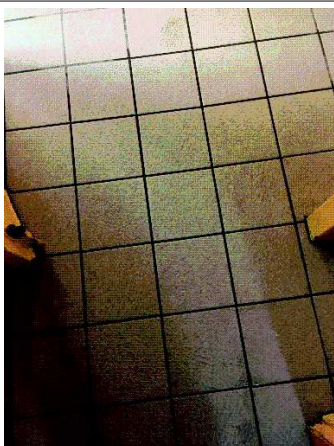
Prélèvement - P23 : REZ DE CHAUSSEE / DGT 010 - Colle de  
carrelage- (Absence d'amiante)

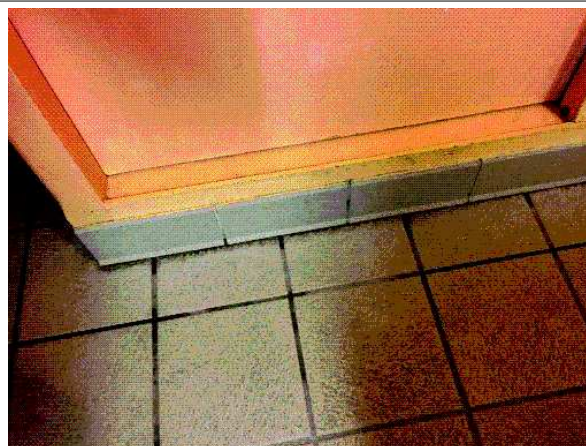
Prélèvement - P24 : REZ DE CHAUSSEE / DGT 010 - Colle de  
plinthe- (Absence d'amiante)

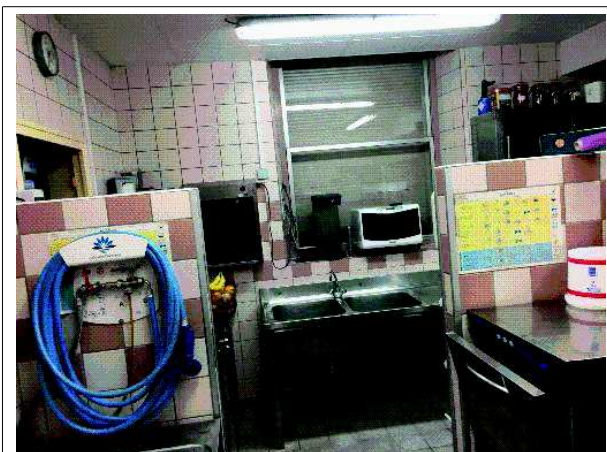
Prélèvement - P25 : REZ DE CHAUSSEE / CUISINE - Colle de faïence- (Absence d'amiante)

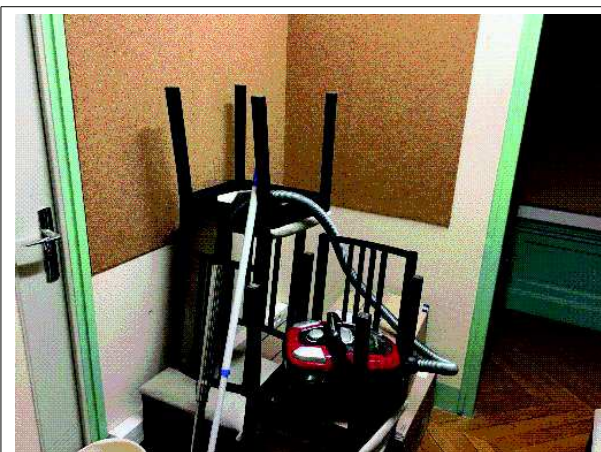
Prélèvement - P26 : REZ DE CHAUSSEE / RANGEMENT - Bande de plaque de plâtre- (Absence d'amiante)

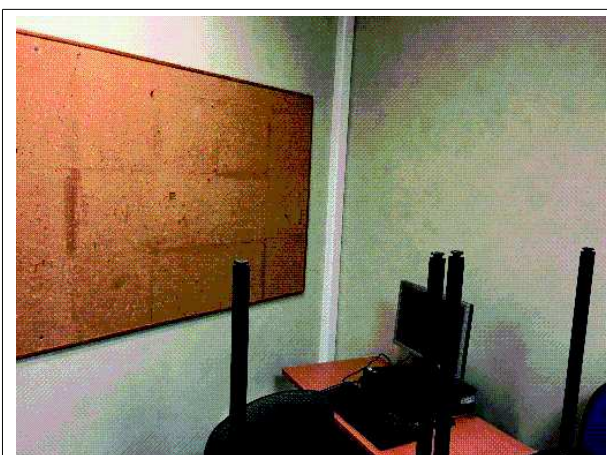
Prélèvement - P27 : REZ DE CHAUSSEE / BUREAU 2 - Bande de plaque de plâtre- (Absence d'amiante)

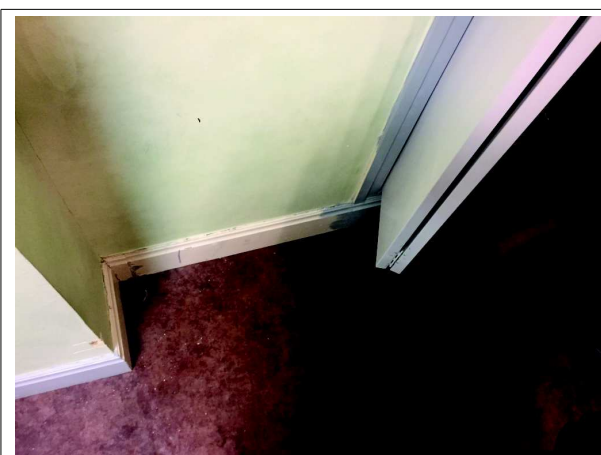
Prélèvement - P28 : REZ DE CHAUSSEE / BUREAU 2 - Ragréage- (Absence d'amiante)

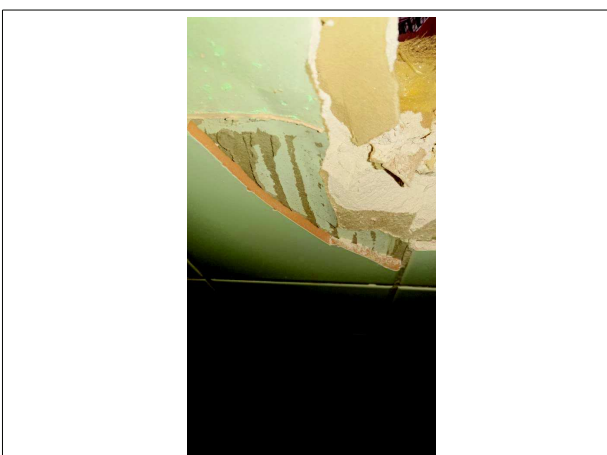
Prélèvement - P29 : ETAGE 1 / BUREAU 4 - Colle de faïence- (Absence d'amiante)

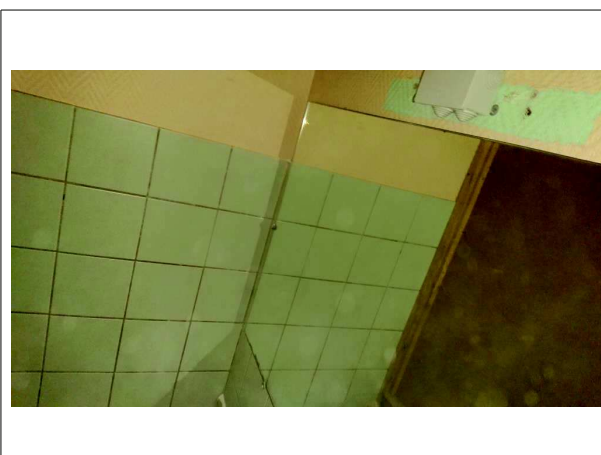
Prélèvement - P30 : ETAGE 1 / BUREAU 5 - Colle de faïence- (Absence d'amiante)

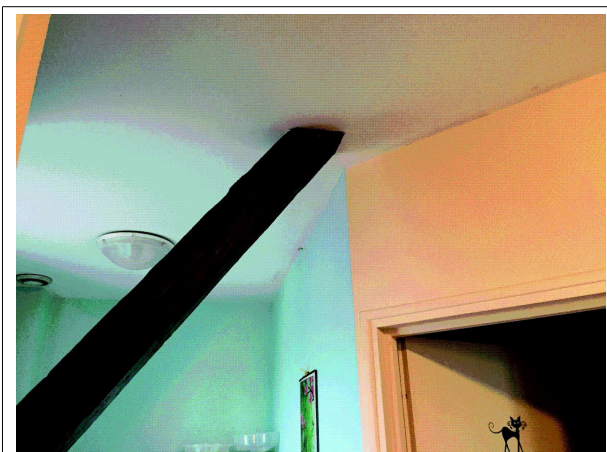
Déclaré - : COMBLES / SALLE DE REPOS - Enduit- (Absence d'amiante)

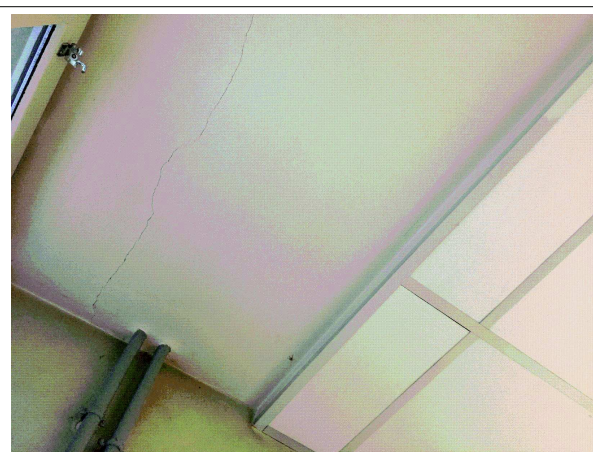
Déclaré - : REZ DE CHAUSSEE / BUREAU 2 - Enduit- (Absence d'amiante)

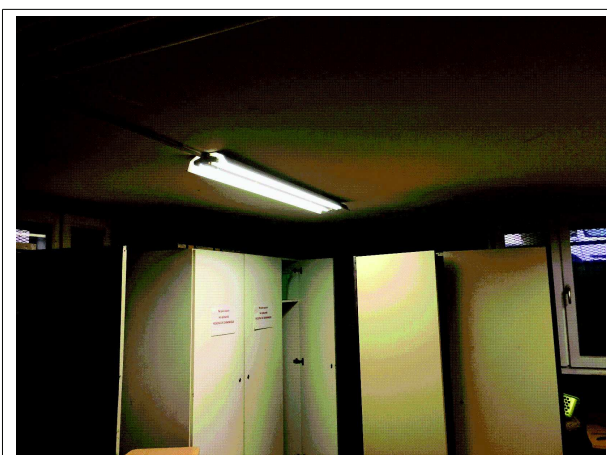
Déclaré - : SOUS SOL / ARCHIVES - Enduit- (Absence d'amiante)

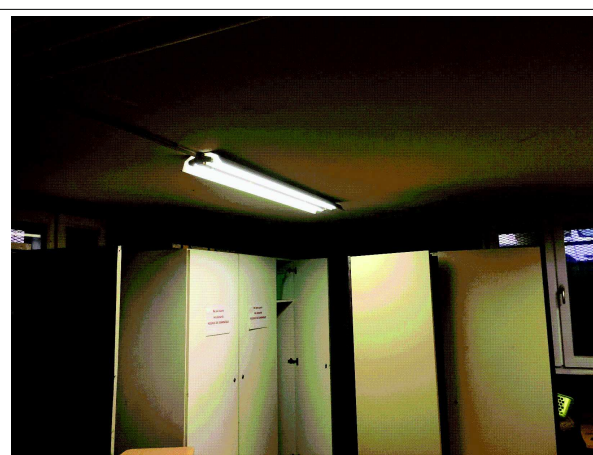
Déclaré - : SOUS SOL / ARCHIVES - Enduit- (Absence d'amiante)

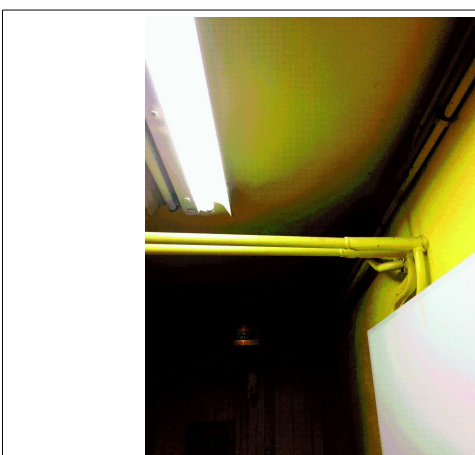
Déclaré - : SOUS SOL / CIRCULATION - Enduit- (Absence d'amiante)
