## Rapport de repérage des matériaux et produits contenant de l'amiante avant réalisation de travaux dans un immeuble bâti

Adresse : 771 BOULEVARD AMBROISE CROIZAT 59287  
GUESNAIN

Date du rapport : 17/04/2023

Réfection complète intérieure.  
Remplacement des menuiseries extérieures.

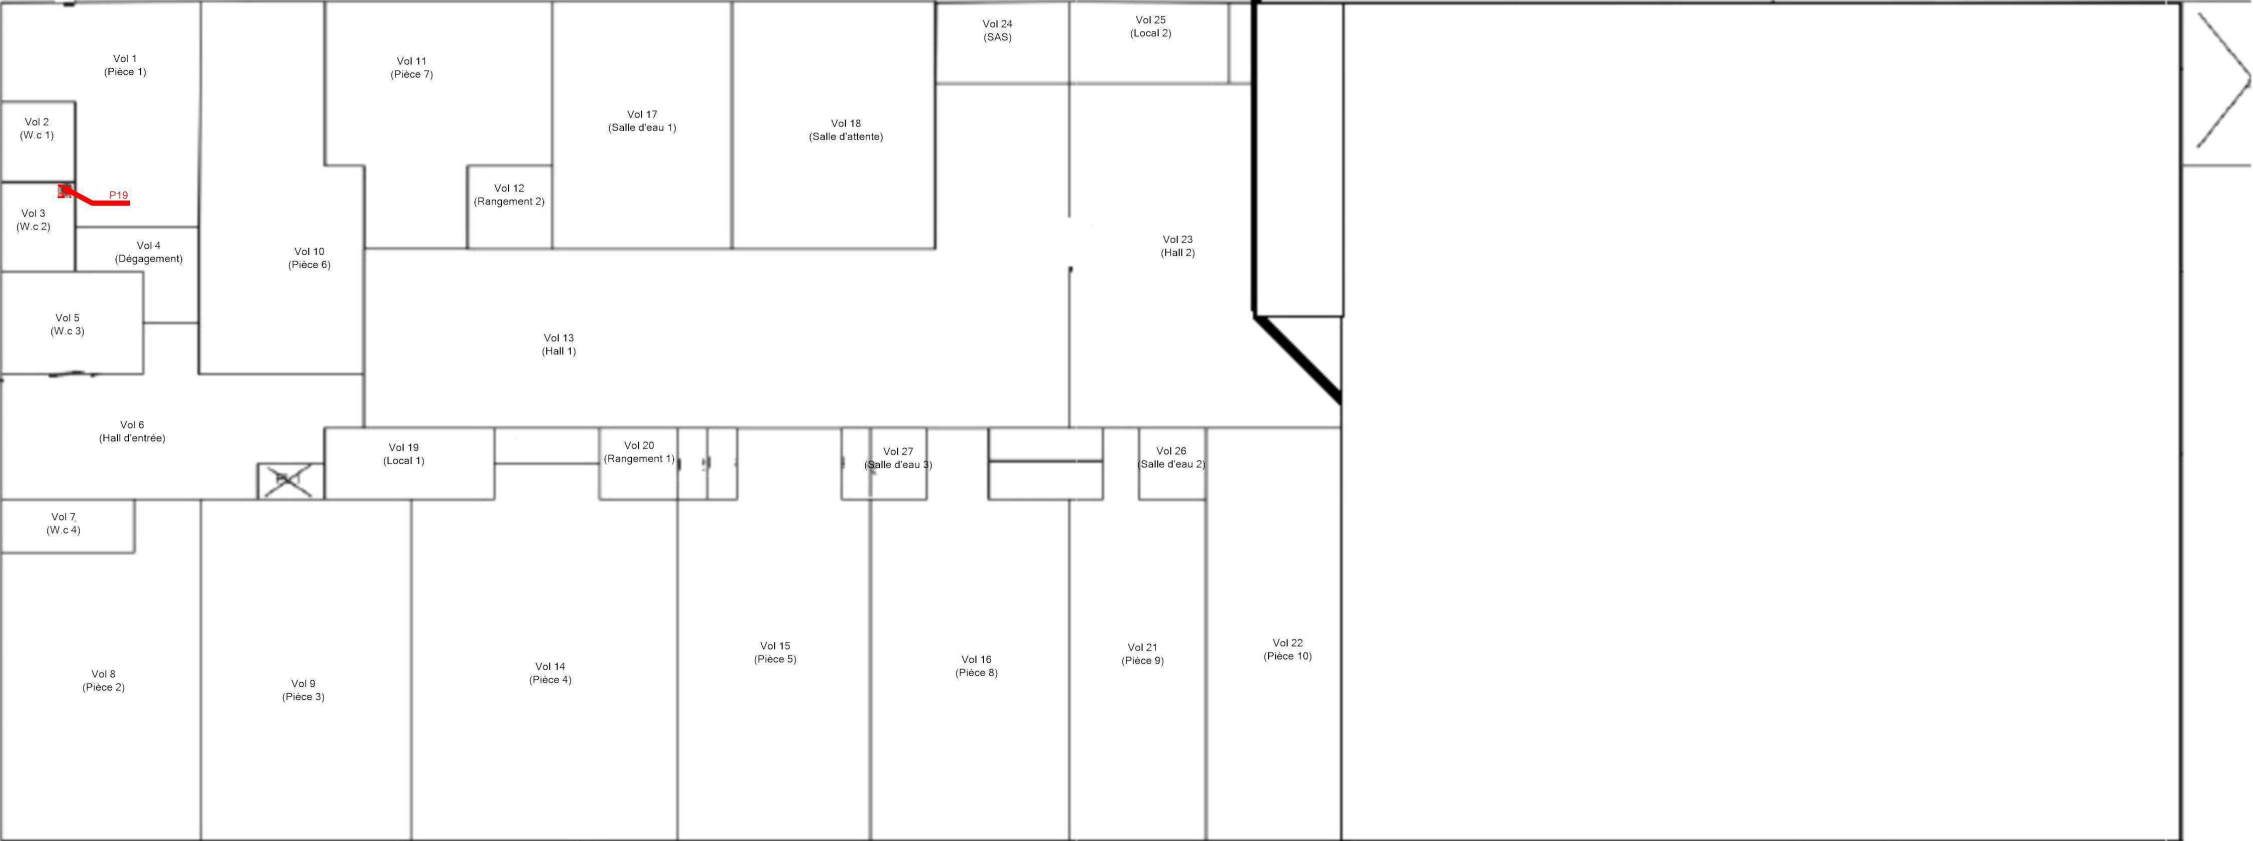
P19 : Conduit en fibres-ciment

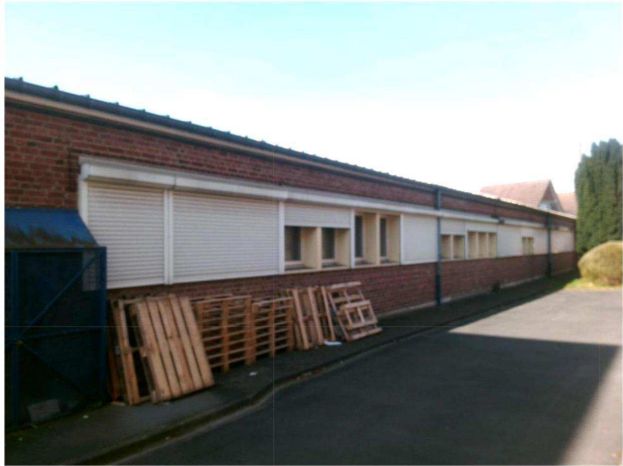
P82 : Eléments en fibres-ciment

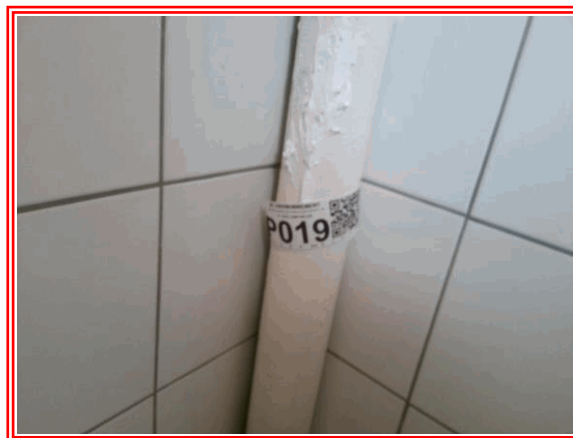
002ER431343 n°19 - 1 (P19) - Bâtiment tertiaire - Vol 3  
(W.c 2)

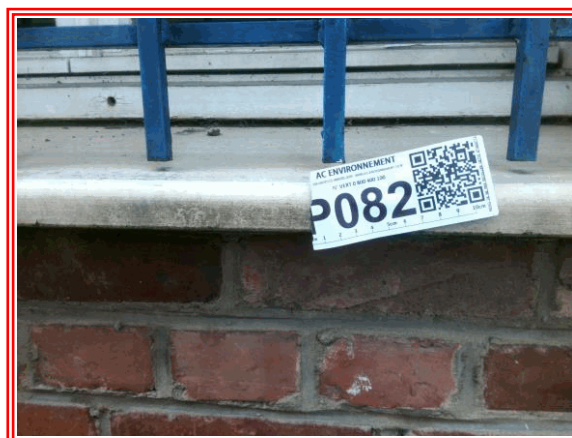
002ER431343 n°82 - 1 (P82) - Façades et toiture - Vol 29 (Façade 2)
