RAPPORT DE REPÉRAGE AMIANTE

avant réalisation de travaux de création de douches dans les cellules 11/13/111/113/211/213/311/313 et travaux de création de zone de stockage dans les cellules 07/09/107/109/207/209/307/309 – Division 1

169 Boulevard de l'Europe
76100 Rouen
M. David THOMAS : Donneur d'ordre
Fonction : Chargé d'opérations - Département des affaires immobilières
Société : Ministère de la Justice

Date du repérage	13/03/2025	Norme de référence	NF X 46-020
Référence du rapport	DDIDSPR Grand-Ouest_Rouen_07564_R_A_RAT_Travaux dans cellules_Division 1_RevA*		
Opérateur de repérage			
Pauline DECOODT

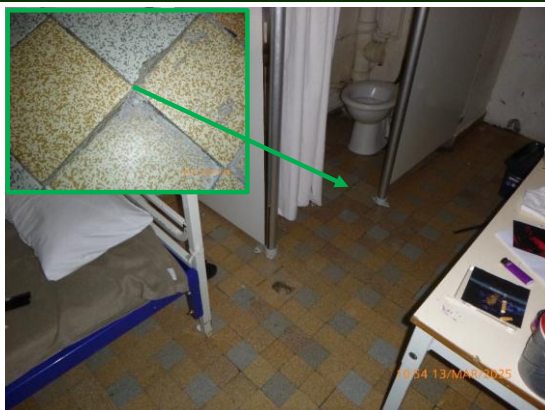
PHOTO
7

Ech : 25/9560/006
Joint de carrelage
Sol - Cellule 13 - Division 1

Sans Amiante

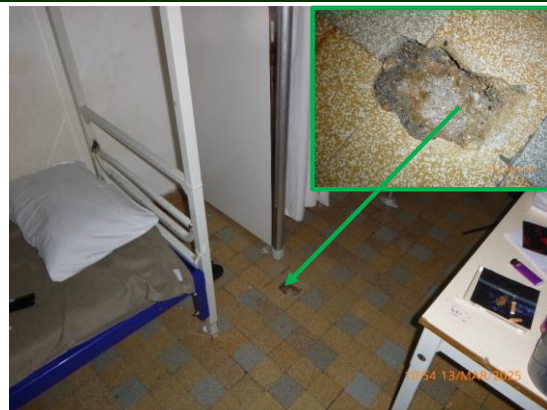
PHOTO
8

Ech : 25/9560/007
Colle de carrelage + ragréage
sur béton - Sol - Cellule 13 - Division 1

Sans Amiante

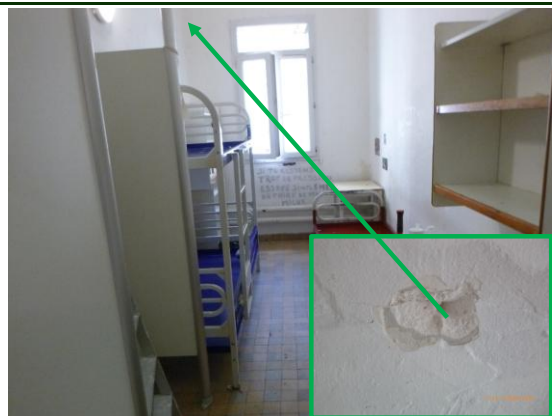
PHOTO
9

Ech : 25/9560/008
Peinture blanche + enduit + plâtre
Plafond - Cellule 111 - Division 1

Sans Amiante

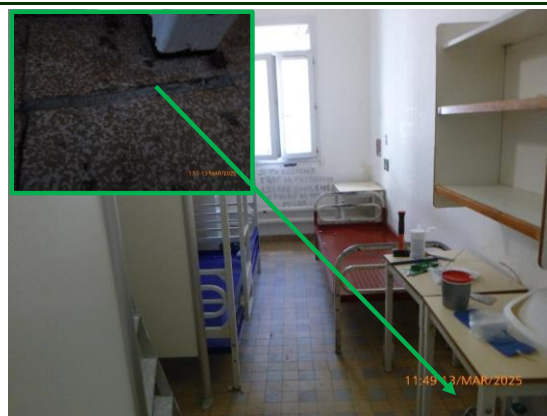
PHOTO
10

Ech : 25/9560/009
Joint de carrelage
Sol - Cellule 111 - Division 1

Sans Amiante

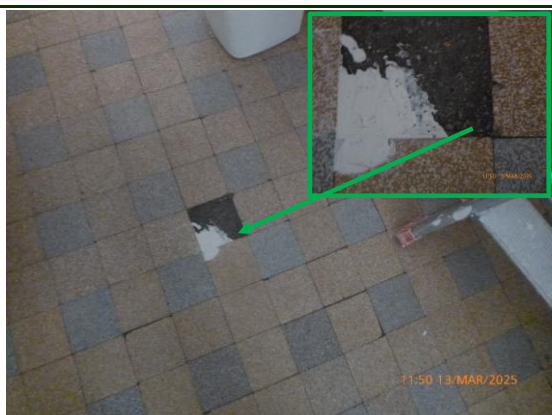
PHOTO
11

Ech : 25/9560/010
Colle de carrelage + ragréage
sur béton - Sol - Cellule 111 - Division
1

Sans Amiante

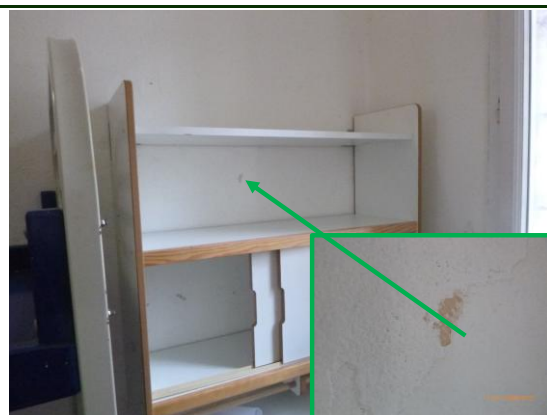
PHOTO
12

Ech : 25/9560/011
Peinture blanche + enduit
sur béton - Mur - Cellule 111 - Division
1

Sans Amiante

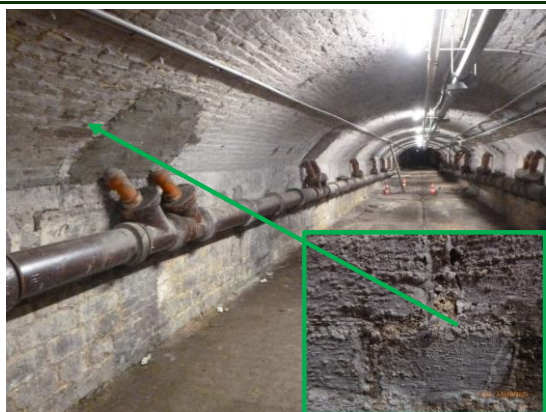
PHOTO
19

Ech : 25/9560/018
Peinture grise + enduit
Evacuation cellule 11 - Sous-sol -
Division 1

Sans Amiante

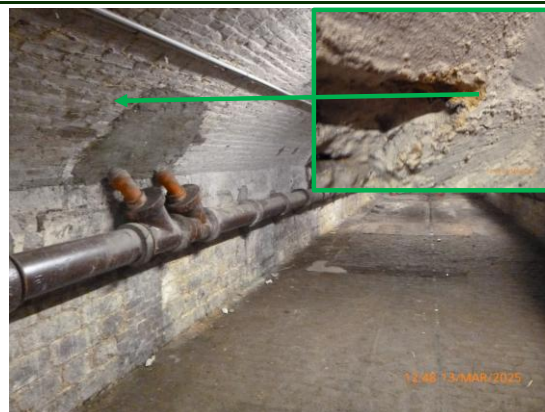
PHOTO
20

Ech : 25/9560/019
Joint de brique
Evacuation cellule 11 - Sous-sol -
Division 1

Sans Amiante

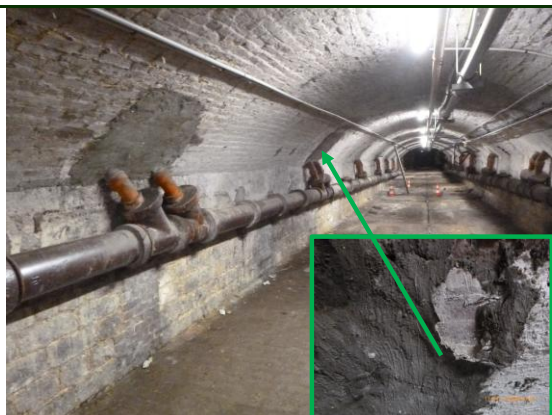
PHOTO
21

Ech : 25/9560/020
Mortier de rebouchage
Evacuation cellule 13 - Sous-sol -
Division 1

Sans Amiante

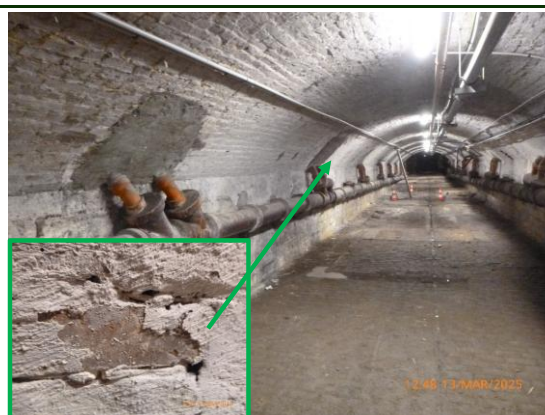
PHOTO
22

Ech : 25/9560/021
Peinture grise + enduit
Evacuation cellule 13 - Sous-sol -
Division 1

Sans Amiante

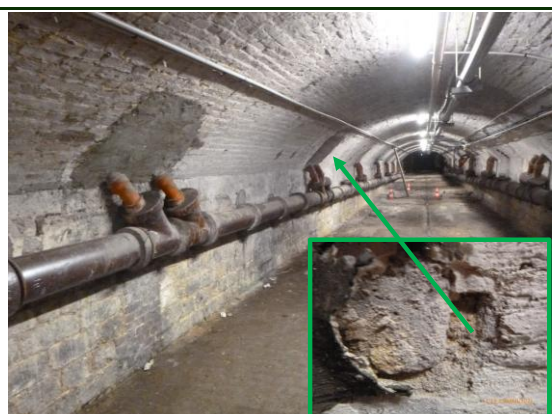
PHOTO
23

Ech : 25/9560/022
Joint de brique
Evacuation cellule 13 - Sous-sol -
Division 1

Sans Amiante
