## RAPPORT DE MISSION DE REPERAGE DES MATERIAUX ET PRODUITS CONTENANT DE L'AMIANTE AVANT DEMOLITION

**Adresse :** 6-8 rue des 15 Arpents  
94310 Orly

**Organisme :** QUALICONSULT IMMOBILIER

**Auteur du repérage :** HUCHER LAURENT

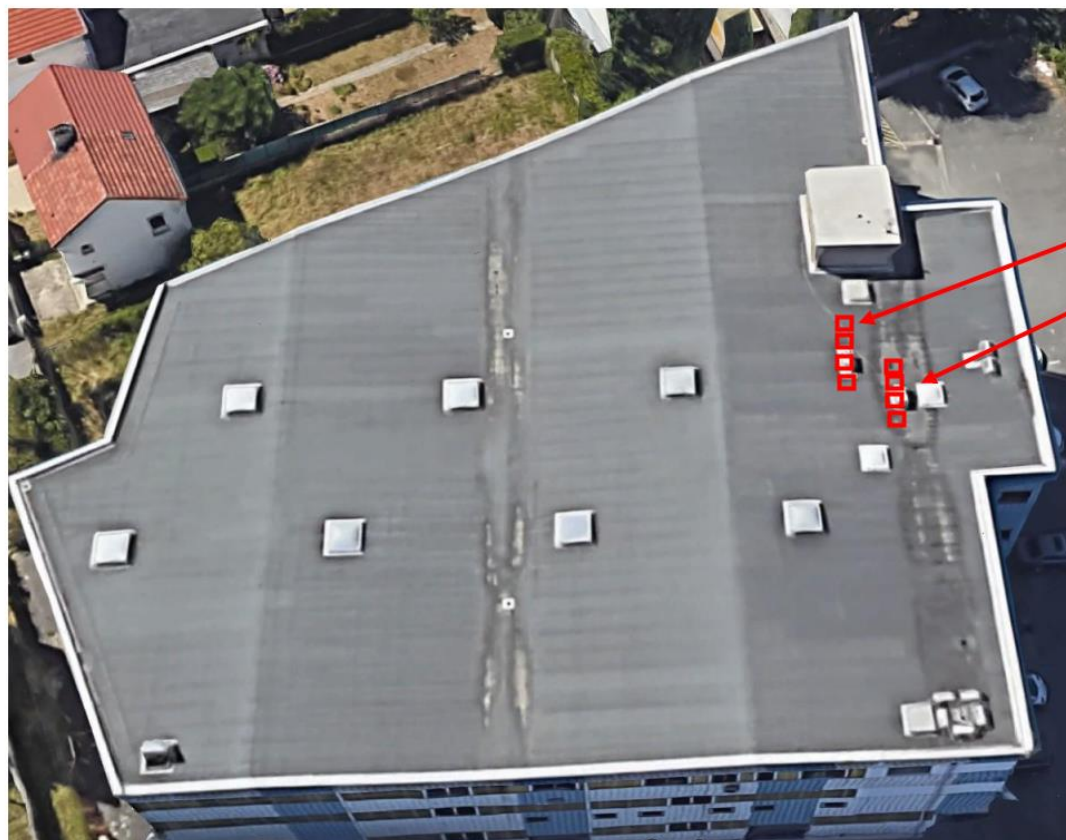
conduit de ventilation fibro ciment
