## Rapport de mission de repérage des matériaux et produits contenant de l'amiante avant réalisation de travaux

Numéro de rapport	65147-129047 A
Propriétaire	CHU AMIENS PICARDIE
Donneur d'ordre	CHU AMIENS PICARDIE
Adresse de l'immeuble	1 rue DU PROFESSEUR CHRISTIAN CABROL
	80000 AMIENS
Type de bien	Bâtiment
Date de la commande	21/02/2023
La (ou les) date(s) d'exécution du repérage	16/03/2023
Date d'émission du rapport de repérage	27/03/2023
Référence du programme de travaux défini par le donneur d'ordre

Référence du donneur d'ordre : **BATIMENT IFSI**

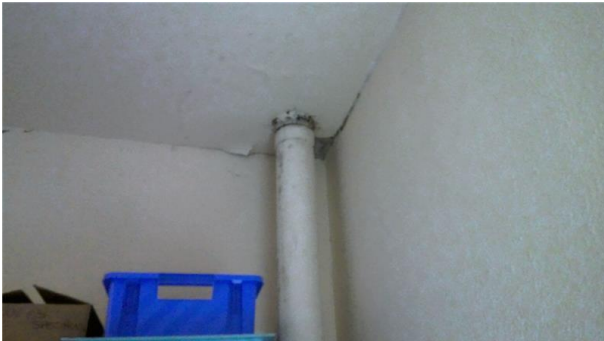
<b>Nom du client</b> CHU AMIENS PICARDIE	<b>Numéro de dossier</b> 65147-129047  1 rue DU PROFESSEUR CHRISTIAN CABROL  80000 SOMME	<b>Pièce ou local – Composant</b> RDC - R 4 22 - Conduit de fluide - Du sol au plafond
<b>Nom de l'opérateur</b> JOUSSE Rémi	<b>Date de prélèvement</b>	<b>Partie de composant</b> Métal
<b>Résultat amiante :</b> Absence d'amiante

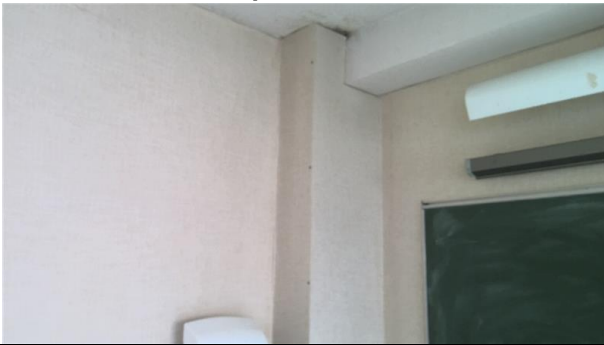
Nom du client CHU AMIENS PICARDIE	Numéro de dossier 65147-129047  1 rue DU PROFESSEUR CHRISTIAN CABROL  80000 SOMME	Pièce ou local – Composant RDC - R 4 03 - Coffrage perdu - Murs
Nom de l'opérateur JOUSSE Rémi	Date de prélèvement	Partie de composant Bois
Résultat amiante : Absence d'amiante

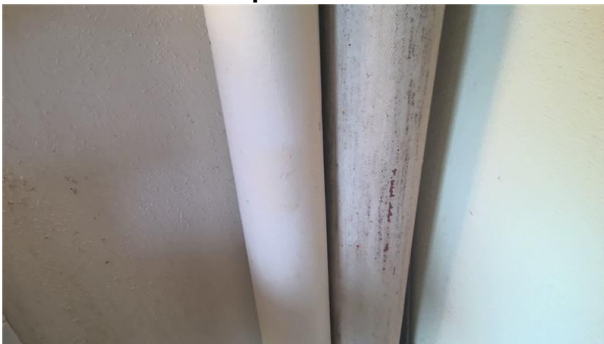
Nom du client CHU AMIENS PICARDIE	Numéro de dossier 65147-129047  1 rue DU PROFESSEUR CHRISTIAN CABROL  80000 SOMME	Pièce ou local – Composant 2ème - 06 - Conduit de fluide - Du sol au plafond
Nom de l'opérateur JOUSSE Rémi	Date de prélèvement	Partie de composant Métal et PVC
Résultat amiante : Absence d'amiante

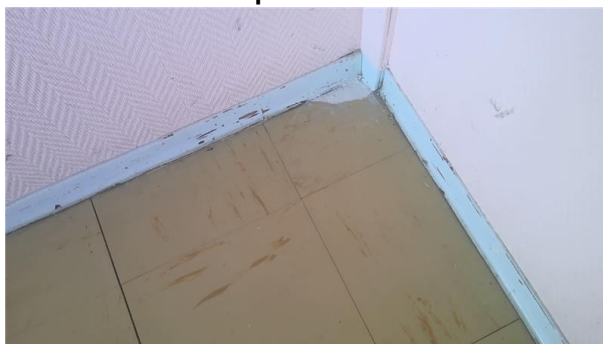
<b>Nom du client</b> CHU AMIENS PICARDIE	<b>Numéro de dossier</b> 65147-129047  1 rue DU PROFESSEUR CHRISTIAN CABROL  80000 SOMME	<b>Pièce ou local – Composant</b> RDC - R 4 15 - Revêtement de sol - Sol	
<b>Nom de l'opérateur</b> JOUSSE Rémi	<b>Date de prélèvement</b> 16/03/2023	<b>Partie de composant</b> Dalle de sol, colle et ragréage	
<b>Résultat amiante : Présence d'amiante (Fibres d'amiante de type chrysotile)</b>			
<b>DESCRIPTION DU PRELEVEMENT :</b>			
<b>Objet</b>		<b>Planche de croquis n° :1/2</b>	
Dalle de sol, colle et ragréage			
<b>DETAIL DES COUCHES DU PRELEVEMENT :</b>			
<b>Référence Couche</b>	<b>Description visuelle</b>	<b>Epaisseur (cm)</b>	<b>Conclusion amiante</b>
RAW PRODUCT	Matériau semi-dur de type dalle de sol (beige)	0	Fibres d'amiante de type chrysotile
CUST 01	Matériau (gris) ; matériau de type colle bitumineux (noir) ; matériau semi-dur de type ragréage (gris)	0	Fibres d'amiante de type chrysotile

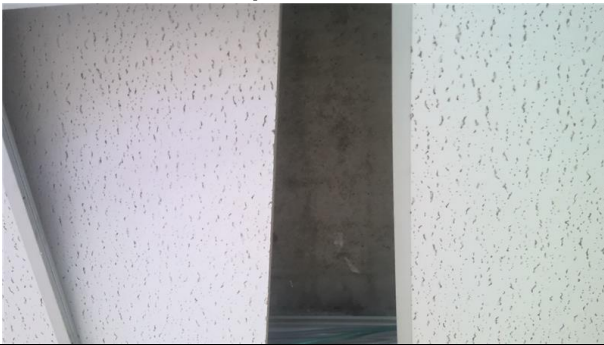
<b>Nom du client</b> CHU AMIENS PICARDIE	<b>Numéro de dossier</b> 65147-129047  1 rue DU PROFESSEUR CHRISTIAN CABROL  80000 SOMME	<b>Pièce ou local – Composant</b> RDC - R 4 15 - Plafond - Plafond	
<b>Nom de l'opérateur</b> JOUSSE Rémi	<b>Date de prélèvement</b> 16/03/2023	<b>Partie de composant</b> Enduit ciment	
<b>Résultat amiante :</b> Absence d'amiante			
<b>DESCRIPTION DU PRELEVEMENT :</b>			
<b>Objet</b> Enduit ciment		<b>Planche de croquis n° :</b>	
<b>DETAIL DES COUCHES DU PRELEVEMENT :</b>			
<b>Référence Couche</b>	<b>Description visuelle</b>	<b>Epaisseur (cm)</b>	<b>Conclusion amiante</b>
RAW PRODUCT	Matériau semi-dur de type ciment (granulaire) (gris)	0	Fibres d'amiante non détectées

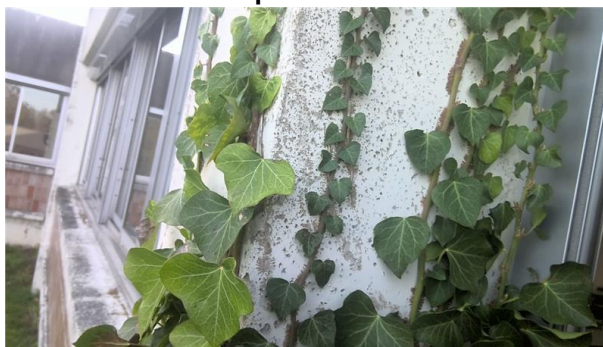
Nom du client CHU AMIENS PICARDIE	Numéro de dossier 65147-129047	Pièce ou local – Composant Extérieur - Façade n°1 - Mur de façade - Murs	
	1 rue DU PROFESSEUR CHRISTIAN CABROL		
	80000 SOMME		
Nom de l'opérateur JOUSSE Rémi	Date de prélèvement 16/03/2023	Partie de composant Enduit ciment	
Résultat amiante : Absence d'amiante			
DESCRIPTION DU PRELEVEMENT :			
Objet		Planche de croquis n° :	
Enduit ciment			
DETAIL DES COUCHES DU PRELEVEMENT :			
Référence Couche	Description visuelle	Epaisseur (cm)	Conclusion amiante
RAW PRODUCT	Matériau de type peinture (blanc) ; matériau semi-dur de type ciment (gris) ; matériau semi-dur de type enduit (granulaire) (beige)	0	Fibres d'amiante non détectées

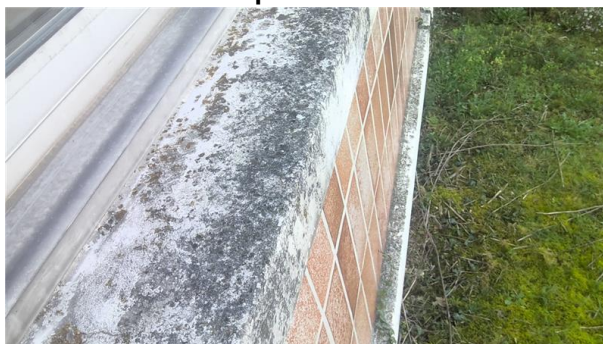
Nom du client CHU AMIENS PICARDIE	Numéro de dossier 65147-129047	Pièce ou local – Composant Extérieur - Façade n°1 - Allège de fenêtres n°1 - Murs	
	1 rue DU PROFESSEUR CHRISTIAN CABROL		
	80000 SOMME		
Nom de l'opérateur JOUSSE Rémi	Date de prélèvement 16/03/2023	Partie de composant Enduit ciment	
Résultat amiante : Absence d'amiante			
DESCRIPTION DU PRELEVEMENT :			
Objet	Planche de croquis n° :		
Enduit ciment			
DETAIL DES COUCHES DU PRELEVEMENT :			
Référence Couche	Description visuelle	Epaisseur (cm)	Conclusion amiante
RAW PRODUCT	Matériau de type peinture (blanc) ; matériau semi-dur de type ciment (granulaire) (gris)	0	Fibres d'amiante non détectées

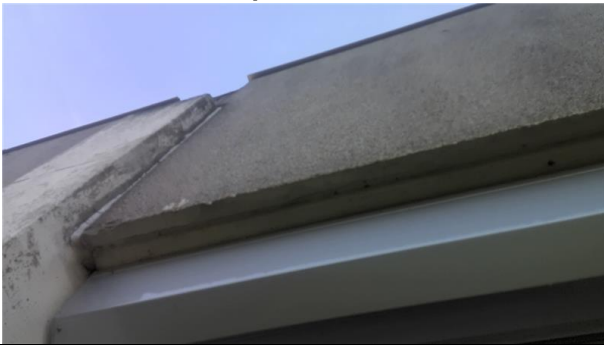
<b>Nom du client</b> CHU AMIENS PICARDIE	<b>Numéro de dossier</b> 65147-129047	<b>Pièce ou local – Composant</b> Extérieur - Façade n°1 - Linteaux de fenêtre n°1 - Murs	
	1 rue DU PROFESSEUR CHRISTIAN CABROL  80000 SOMME		
<b>Nom de l'opérateur</b> JOUSSE Rémi	<b>Date de prélèvement</b> 16/03/2023	<b>Partie de composant</b> Enduit ciment + matériaux granuleux	
<b>Résultat amiante :</b> Absence d'amiante			
<b>DESCRIPTION DU PRELEVEMENT :</b>			
<b>Objet</b>		<b>Planche de croquis n° :</b>	
Enduit ciment + matériaux granuleux			
<b>DETAIL DES COUCHES DU PRELEVEMENT :</b>			
<b>Référence Couche</b>	<b>Description visuelle</b>	<b>Epaisseur (cm)</b>	<b>Conclusion amiante</b>
RAW PRODUCT	Matériau semi-dur de type ciment (gris) ; matériau semi-dur (blanc) ; matériau dur (granulaire) (gris) ; matériau (noir)	0	Fibres d'amiante non détectées

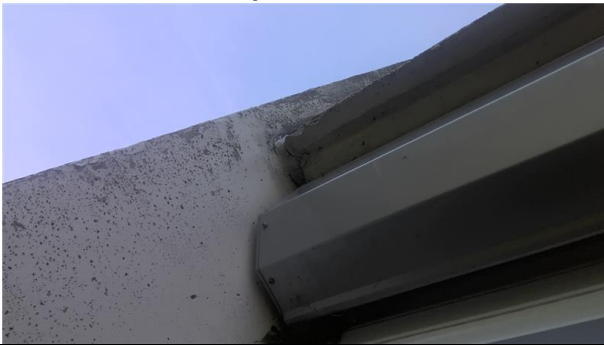
<b>Nom du client</b> CHU AMIENS PICARDIE	<b>Numéro de dossier</b> 65147-129047	<b>Pièce ou local – Composant</b> Extérieur - Façade n°1 - Joint entre linteaux n°1 - Murs	
	1 rue DU PROFESSEUR CHRISTIAN CABROL 80000 SOMME		
<b>Nom de l'opérateur</b> JOUSSE Rémi	<b>Date de prélèvement</b> 16/03/2023	<b>Partie de composant</b> Matériaux souple blanc gris	
<b>Résultat amiante :</b> Absence d'amiante			
<b>DESCRIPTION DU PRELEVEMENT :</b>			
<b>Objet</b>		<b>Planche de croquis n° :</b>	
<b>DETAIL DES COUCHES DU PRELEVEMENT :</b>			
<b>Référence Couche</b>	<b>Description visuelle</b>	<b>Epaisseur (cm)</b>	<b>Conclusion amiante</b>
RAW PRODUCT	Matériau (beige) ; matériau souple de type joint (gris)	0	Fibres d'amiante non détectées

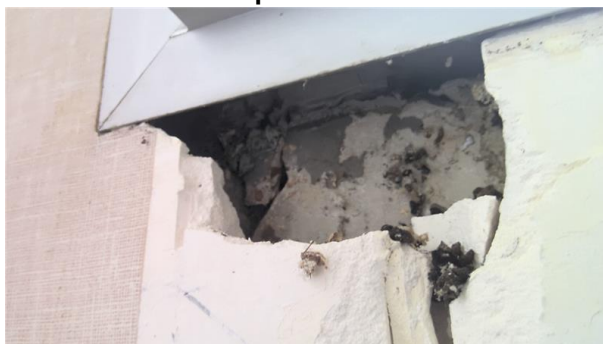
Nom du client CHU AMIENS PICARDIE	Numéro de dossier 65147-129047	Pièce ou local – Composant RDC - R 4 05 - Joint compriband n°1 - Murs	
	1 rue DU PROFESSEUR CHRISTIAN CABROL		
	80000 SOMME		
Nom de l'opérateur JOUSSE Rémi	Date de prélèvement 16/03/2023	Partie de composant Matériaux souple gris	
Résultat amiante : Présence d'amiante (Fibres d'amiante de type chrysotile)			
DESCRIPTION DU PRELEVEMENT :			
Objet		Planche de croquis n° :1/2	
Matériaux souple gris			
DETAIL DES COUCHES DU PRELEVEMENT :			
Référence Couche	Description visuelle	Epaisseur (cm)	Conclusion amiante
RAW PRODUCT	Matériau souple de type mastic (gris) ; matériau (pulvérulent) (noir)	0	Fibres d'amiante de type chrysotile

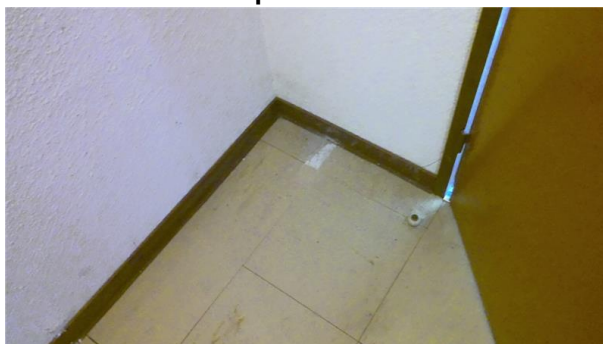
Nom du client CHU AMIENS PICARDIE	Numéro de dossier 65147-129047	Pièce ou local – Composant RDC - R 4 06 - Revêtement de sol - Sol	
	1 rue DU PROFESSEUR CHRISTIAN CABROL		
	80000 SOMME		
Nom de l'opérateur JOUSSE Rémi	Date de prélèvement 16/03/2023	Partie de composant Dalle de sol, colle et ragréage	
Résultat amiante : Présence d'amiante (Fibres d'amiante de type chrysotile)			
DESCRIPTION DU PRELEVEMENT :			
Objet	Planche de croquis n° :1/2		
Dalle de sol, colle et ragréage			
DETAIL DES COUCHES DU PRELEVEMENT :			
Référence Couche	Description visuelle	Epaisseur (cm)	Conclusion amiante
CUST 02	Matériau semi-dur de type ragréage (granulaire) (gris)	0	Fibres d'amiante non détectées
RAW PRODUCT	Matériau semi-dur de type dalle de sol (jaune)	0	Fibres d'amiante de type chrysotile
CUST 01	Matériau de type colle bitumineux (noir)	0	Fibres d'amiante de type chrysotile

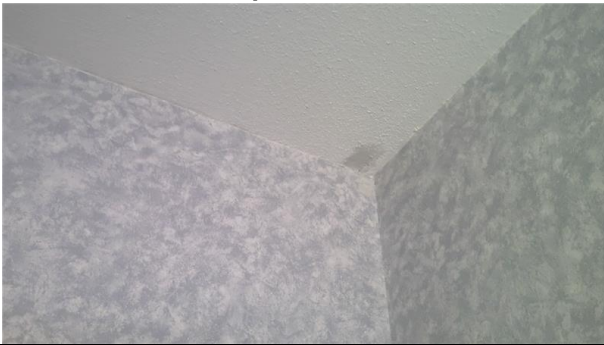
<b>Nom du client</b> CHU AMIENS PICARDIE	<b>Numéro de dossier</b> 65147-129047  1 rue DU PROFESSEUR CHRISTIAN CABROL  80000 SOMME	<b>Pièce ou local – Composant</b> 2ème - 2 3 43 - Plafond - Plafond	
<b>Nom de l'opérateur</b> JOUSSE Rémi	<b>Date de prélèvement</b> 16/03/2023	<b>Partie de composant</b> Enduit ciment + enduit blanc	
<b>Résultat amiante :</b> Présence d'amiante (Fibres d'amiante de type chrysotile)			
<b>DESCRIPTION DU PRELEVEMENT :</b>			
<b>Objet</b> Enduit ciment + enduit blanc		<b>Planche de croquis n° :2/2</b>	
<b>DETAIL DES COUCHES DU PRELEVEMENT :</b>			
Référence Couche	Description visuelle	Epaisseur (cm)	Conclusion amiante
RAW PRODUCT	Matériau de type peinture (blanc) ; matériau semi-dur de type enduit (blanc) ; matériau souple fibreux de type papier, carton (blanc) ; matériau semi-dur de type enduit (brillant) (blanc) ; matériau semi-dur de type enduit (gris)	0	Fibres d'amiante de type chrysotile

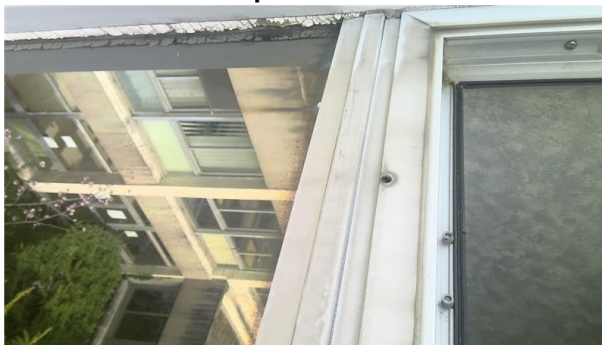
Nom du client CHU AMIENS PICARDIE	Numéro de dossier 65147-129047	Pièce ou local – Composant Extérieur - Façade n°6 - Joint sur mur rideaux n°1 - Mur	
	1 rue DU PROFESSEUR CHRISTIAN CABROL		
	80000 SOMME		
Nom de l'opérateur JOUSSE Rémi	Date de prélèvement 16/03/2023	Partie de composant Matériaux effritable blanc	
Résultat amiante : Présence d'amiante (Fibres d'amiante de type chrysotile)			
DESCRIPTION DU PRELEVEMENT :			
Objet		Planche de croquis n° :2/2	
Matériaux effritable blanc			
DETAIL DES COUCHES DU PRELEVEMENT :			
Référence Couche	Description visuelle	Epaisseur (cm)	Conclusion amiante
RAW PRODUCT	Matériau semi-dur (blanc) ; matériau semi-dur de type mastic (gris)	0	Fibres d'amiante de type chrysotile
