Rapport d'évaluation de l'état de conservation de matériaux et produits des listes A et B de l'annexe 13-9 du Code de la Santé Publique contenant de l'amiante**Date(s) du repérage :** le 06/11/2018**Nom du site :** CFP MARMANDE**Immeuble bâti objet du repérage :**

DDFIP MARMANDE

Numéro d'affaire : 16204166**Référence du rapport :** 16204166/S8.3.1.R**Rédigé le :** 13/10/2022**Par l'opérateur de repérage :** Thibault DESCHAMPS**Date de la commande :** 23/10/2018

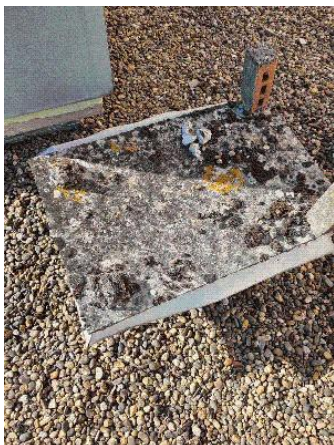
| Localisation | Composant | Matériau ou produit | Description | Observation | État de conservation |
|--|---|---|--|--|---|
| DDFIP MARMANDE / Toiture Chaufferie | Plaque plane | Plaque | fibre-ciment, gris(e), chapeau d'ancienne gaine de ventilation. Inspection Visuelle n°10 (IV10). | Inspection Visuelle n°10 (IV10). Plaque déposée au sol. | EP |

Déclaré - : DDFIP MARMANDE / Toiture Chaufferie - Plaque -
EP- (Présence d'amiante)

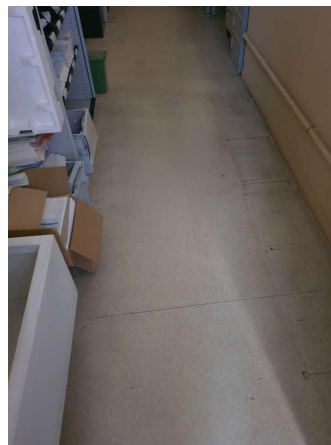
| Localisation | Composant | Matériau ou produit | Description | Observation | État de conservation |
|--|---|---|--|--|---|
| DDFIP MARMANDE / RDC / Courrier | Revêtement de sol | Dalle de sol | cassante, Inspection Visuelle n°2 (IV2). | Inspection Visuelle n°2 (IV2). | EP |

Déclaré - : DDFIP MARMANDE / RDC / Courrier - Dalle de sol
- EP- (Présence d'amiante)

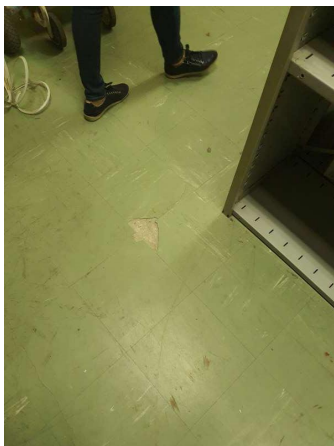
| Localisation | Composant | Matériau ou produit | Description | Observation | État de conservation |
|--|---|---|--|--|---|
| DDFIP MARMANDE / RDC / Archives | Revêtement de sol | Dalle de sol | cassante, vert(e), Inspection Visuelle n°1 (IV1). | Inspection Visuelle n°1 (IV1). | AC1 |

Déclaré - : DDFIP MARMANDE / RDC / Archives - Dalle de sol
- AC1- (Présence d'amiante)

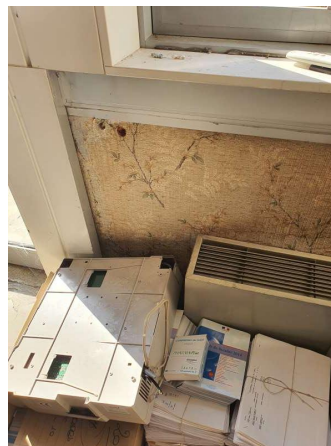
| Localisation | Composant | Matériau ou produit | Description | Observation | État de conservation |
|--|---|---|--|--|---|
| DDFIP MARMANDE / RDC / Pièce 2 | Mur | Revêtement dur | fibre-ciment, gris(e), en allège. Inspection Visuelle n°3 (IV3). | / | EP |

Déclaré - : DDFIP MARMANDE / RDC / Pièce 2 - Revêtement
dur - EP- (Présence d'amiante)

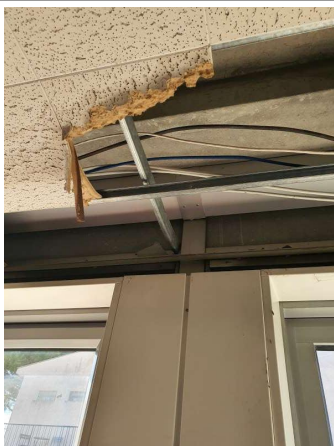
| Localisation | Composant | Matériau ou produit | Description | Observation | État de conservation |
|--|---|---|--|--|---|
| DDFIP MARMANDE / RDC / Pièce 2 | Mur | Revêtement dur | fibre-ciment, gris(e), en imposte. Inspection Visuelle n°4 (IV4). | Inspection Visuelle n°4 (IV4). | EP |

Déclaré - : DDFIP MARMANDE / RDC / Pièce 2 - Revêtement
dur - EP- (Présence d'amiante)

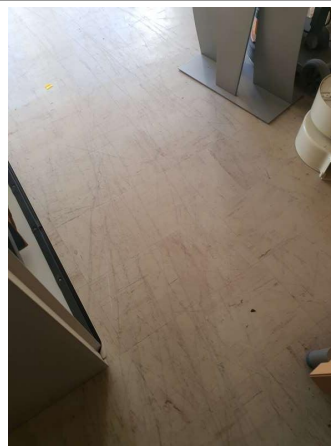
| Localisation | Composant | Matériau ou produit | Description | Observation | État de conservation |
|--|---|---|--|--|---|
| DDFIP MARMANDE / RDC / Pièce 4 | Revêtement de sol | Dalle de sol | cassante, gris(e), Inspection Visuelle n°5 (IV5). | Inspection Visuelle n°5 (IV5). | AC1 |

Déclaré - : DDFIP MARMANDE / RDC / Pièce 4 - Dalle de sol -
AC1- (Présence d'amiante)

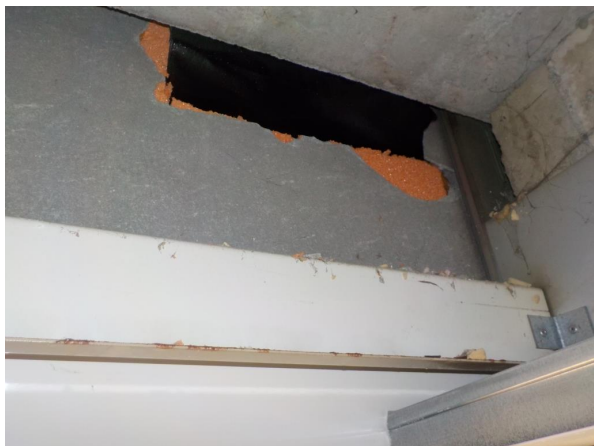
| Localisation | Composant | Matériau ou produit | Description | Observation | État de conservation |
|--|---|---|--|--|---|
| DDFIP MARMANDE / R+1 / Documentation | Mur | Revêtement dur | fibre-ciment, gris(e), en imposte (Ceinturage du bâtiment). Inspection Visuelle n°6 (IV6). | Inspection Visuelle n°6 (IV6). | EP |

Déclaré - : DDFIP MARMANDE / R+1 / Documentation -
Revêtement dur - EP- (Présence d'amiante)

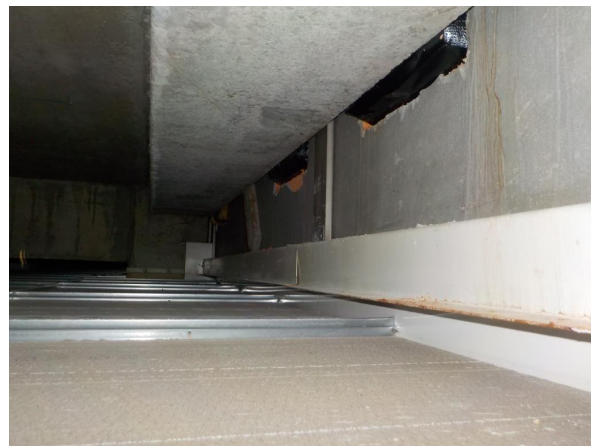
Déclaré - : DDFIP MARMANDE / R+1 / Documentation -
Revêtement dur - EP- (Présence d'amiante)

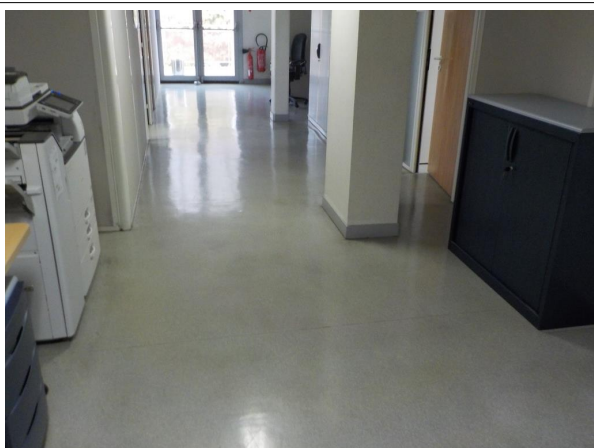
| Localisation | Composant | Matériau ou produit | Description | Observation | État de conservation |
|---|---|---|--|---|---|
| DDFIP MARMANDE / R+2 / Dégagement 1 | Revêtement de sol | Dalle de sol | cassante, sous revêtement plastique collé. Inspection Visuelle n°8 (IV8). | Inspection Visuelle n°8 (IV8). | EP |

Déclaré - : DDFIP MARMANDE / R+2 / Dégagement 1 - Dalle
de sol - EP- (Présence d'amiante)
