Rapport de repérage des matériaux et produits contenant de l'amiante avant réalisation de travaux dans un immeuble bâti

Nom du site : ISOLATION INTERIEURE - CFIP DE MARMANDE

CFP Marmande
4 RUE SALLEFRANQUE
47200 MARMANDE

Référence du rapport : 22381418/S1.1.3.R

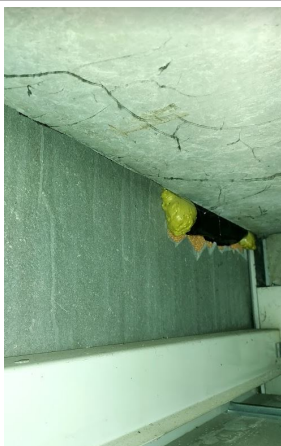
Prélèvement - P002 : R+2 / Bureau 210 - Plaque plane-
(Présence d'amiante)
