## RAPPORT DE REPERAGE DES MATÉRIAUX ET PRODUITS CONTENANT DE L'AMIANTE A INTEGRER AU DOSSIER TECHNIQUE AMIANTE

**ECOLE NATIONALE SUPERIEURE MARITIME**

ADRESSE DU BIEN	38 AVENUE DU CORAIL - 13008 MARSEILLE		
TYPE DE BIEN	Bâtiment C	RÉFÉRENCES CADASTRALES	Non renseigné
DÉSIGNATIONS DES LOTS	Non renseigné	DATE DU PERMIS DE CONSTRUIRE	<1997
LOTS ANNEXES	Aucun lot annexe

DATE DE LA VISITE	28/04/2021	Date de la commande	26/04/2021
ACCOMPAGNATEUR	Mr		
OPÉRATEUR DE REPERAGE	Julien BROUSSON		
LE PRÉSENT RAPPORT EST ÉTABLI PAR UNE PERSONNE DONT LES COMPÉTENCES SONT CERTIFIÉES PAR	I.CERT - Parc Edonia - Bâtiment G - Rue de la Terre Victoria - 35760 SAINT GREGOIRE (CPDI 5820)		
CONTRAT D'ASSURANCE	MMA IARD - n°127.106.241 valide jusqu'au 31 décembre 2021		
LABORATOIRE ACCRÉDITÉ (ANALYSE)	ITGA - Espace Performance - Bâtiment K - 35760 SAINT GREGOIRE - Numéro d'accréditation COFRAC : 1-5970

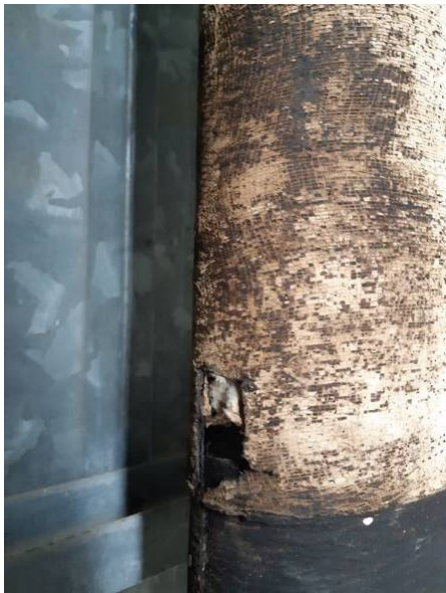
PRELEVEMENT : P1	
Pièce ou Local	Volée d'escaliers (Rdc)
Composant de la construction	Mur
Partie du composant	Enveloppe de calorifuge
Présence d'amiante	<b>Non</b>
Plan N°	/

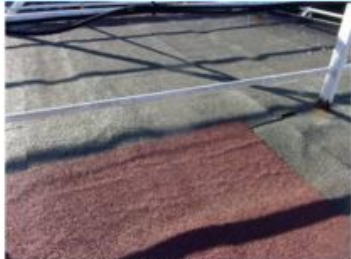
<p>Matériaux : ZPSO-001 Prélèvement : P001 Description : revêtement bitumineux Localisation : Toiture passerelle Résultat : Absence d'amiante Quantité :</p>

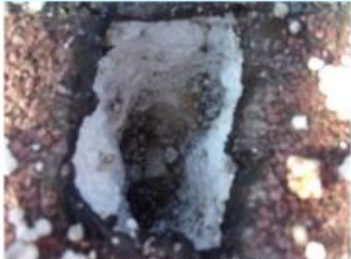
<p>Matériaux : ZPSO-002 Prélèvement : P002 Description : Isolant Localisation : Toiture passerelle Résultat : Absence d'amiante Quantité :</p>

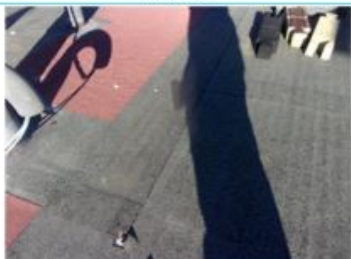
<p>Matériaux : ZPSO-003 Prélèvement : P003 Description : revêtement bitumineux Localisation : Toiture passerelle Résultat : Absence d'amiante Quantité :</p>

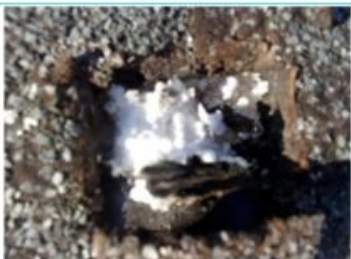
<p>Matériaux : ZPSO-004 Prélèvement : P004 Description : Isolant Localisation : Toiture passerelle Résultat : Absence d'amiante Quantité :</p>

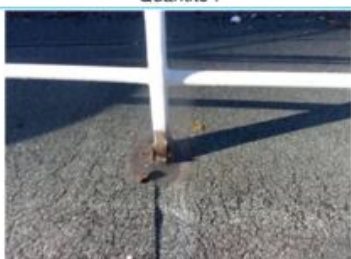
<p>Matériaux : ZPSO-005 Prélèvement : P005 Description : Peintures Garde-corps Localisation : Toiture passerelle Résultat : Absence d'amiante Quantité :</p>

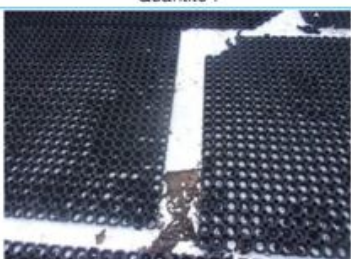
<p>Matériaux : ZPSO-008 Prélèvement : P008 Description : Peintures au sol Localisation : Balcon 1er étage Résultat : Absence d'amiante Quantité :</p>

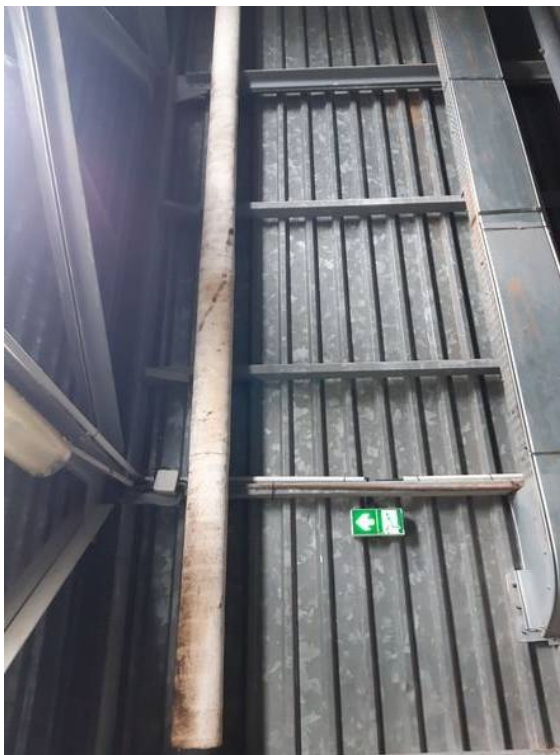
N°	Composant	Partie du composant	Localisation du prélèvement	Date	Présence d'amiante	Observations
P1	Mur	Enveloppe de calorifuge	Volée d'escaliers (Rdc)	28/04/2021	Négatif	/

Calorifugeage présent dans la cage d'escalier ayant fait l'objet d'un prélèvement.
