DIAGNOSTIC TECHNIQUE ET PROGRAMME DE TRAVAUX

RENOVATION DE LA PASSERELLE DE L'ÉCOLE NATIONALE SUPÉRIEURE MARITIME DE MARSEILLE

DIAGNOSTIC TECHNIQUE –
PROGRAMME DE TRAVAUX –
ESTIMATION DES COUTS

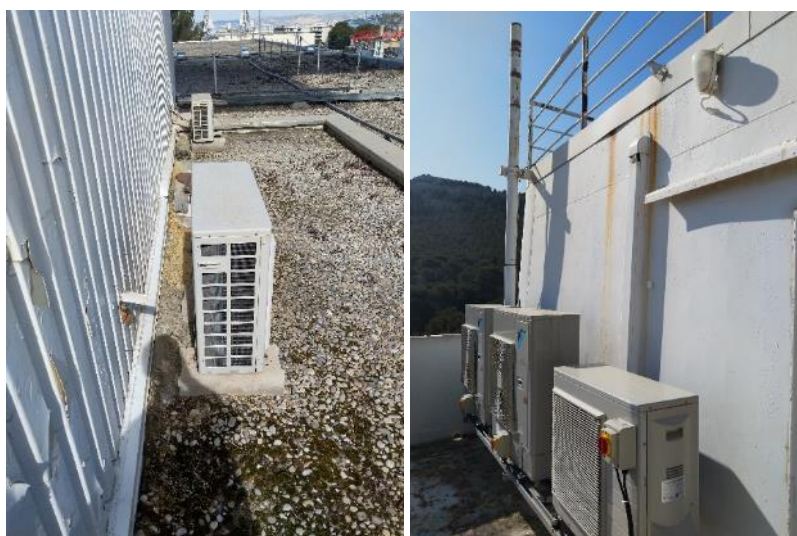
- 1 unité extérieure sur la toiture terrasse du bâtiment A (alimentant très probablement le local technique attenant non visité). Il faut noter également la présence d'une unité extérieure abonnée (à évacuer)
- 3 unités extérieures sont présentes

Figure 7 – Unités extérieures (à gauche : toiture terrasse bât A, à droite : pont ouest)

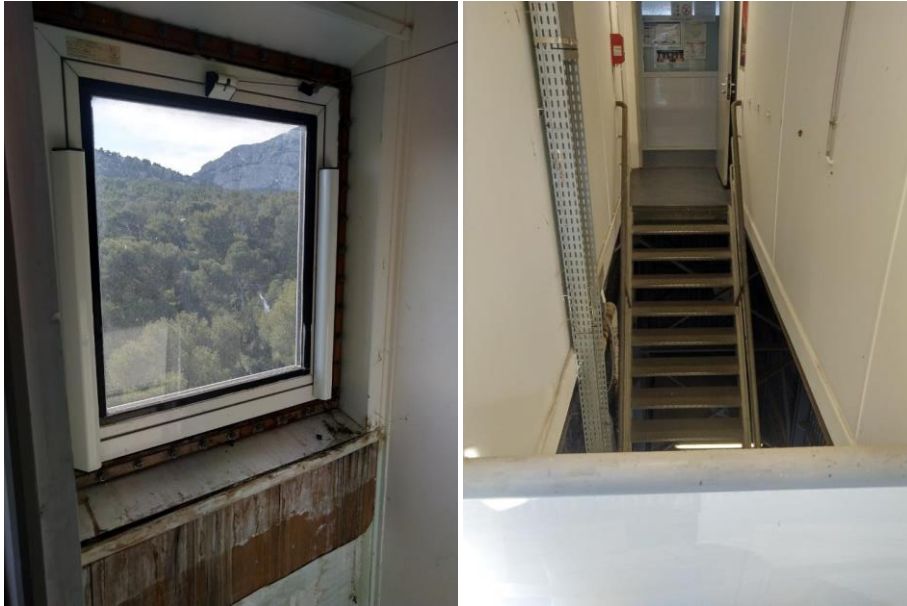
Un ouvrant de désenfumage est présent. Aucun dysfonctionnement n'a été remonté, cependant ce point devra être vérifié en phase de conception avant constitution des contrats de travaux.

Figure 8 – Ouvrant de désenfumage en partie supérieur du volume de l'escalier d'accès

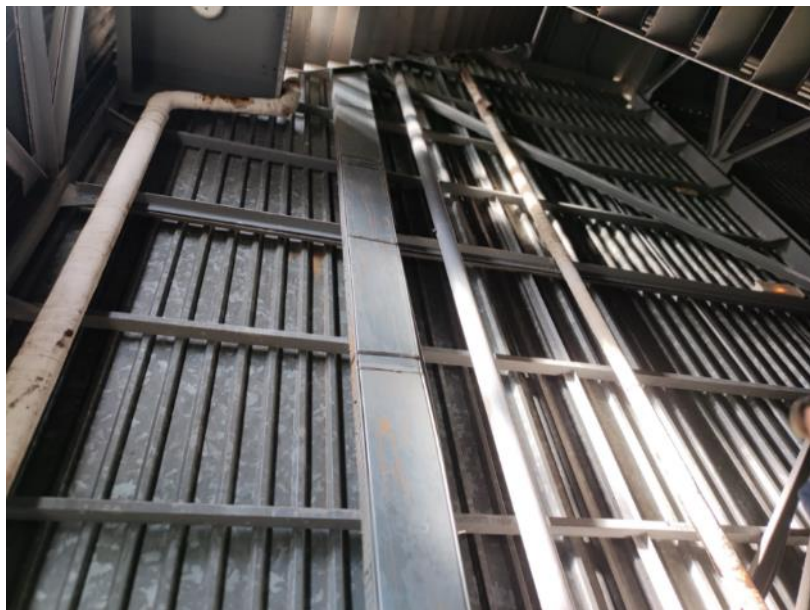
Figure 12 - Volume d'accès - Bardage métallique

Les pénétrations n'ont pas été traitées et l'eau est rentrée dans le volume (figure n°6).

- **Bardage du fût principal**
 - Dépose du bardage existant
 - Mise en œuvre d'un bardage neuf
 - Traitement des points singuliers
 - Fourniture et pose d'une enseigne en Alucobond (le format et la nature de l'enseigne sera préciser en phase de conception par le Maître d'Ouvrage)

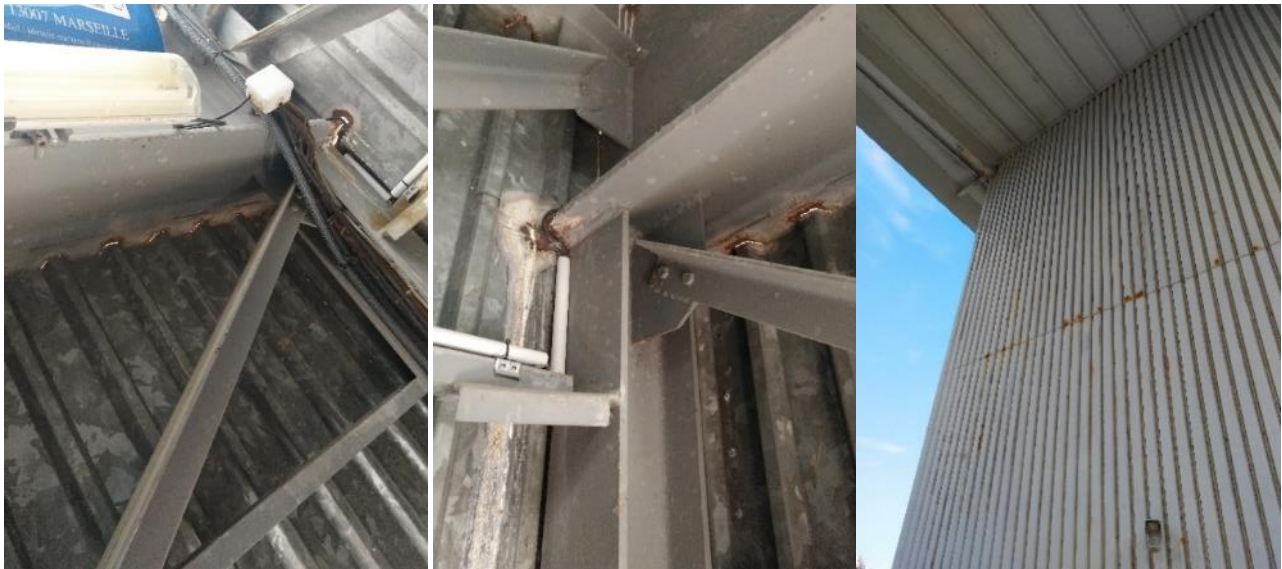
Figure 13 - Volume d'accès - Bardage métallique

Les jonctions n'ont pas été traitées et engendrent la corrosion localisée des panneaux de bardage, mais également des éléments de structure en contact.

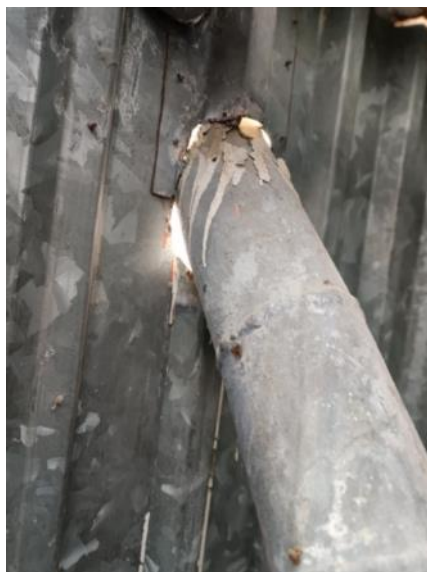
Figure 14- Volume d'accès - pénétration non traitée

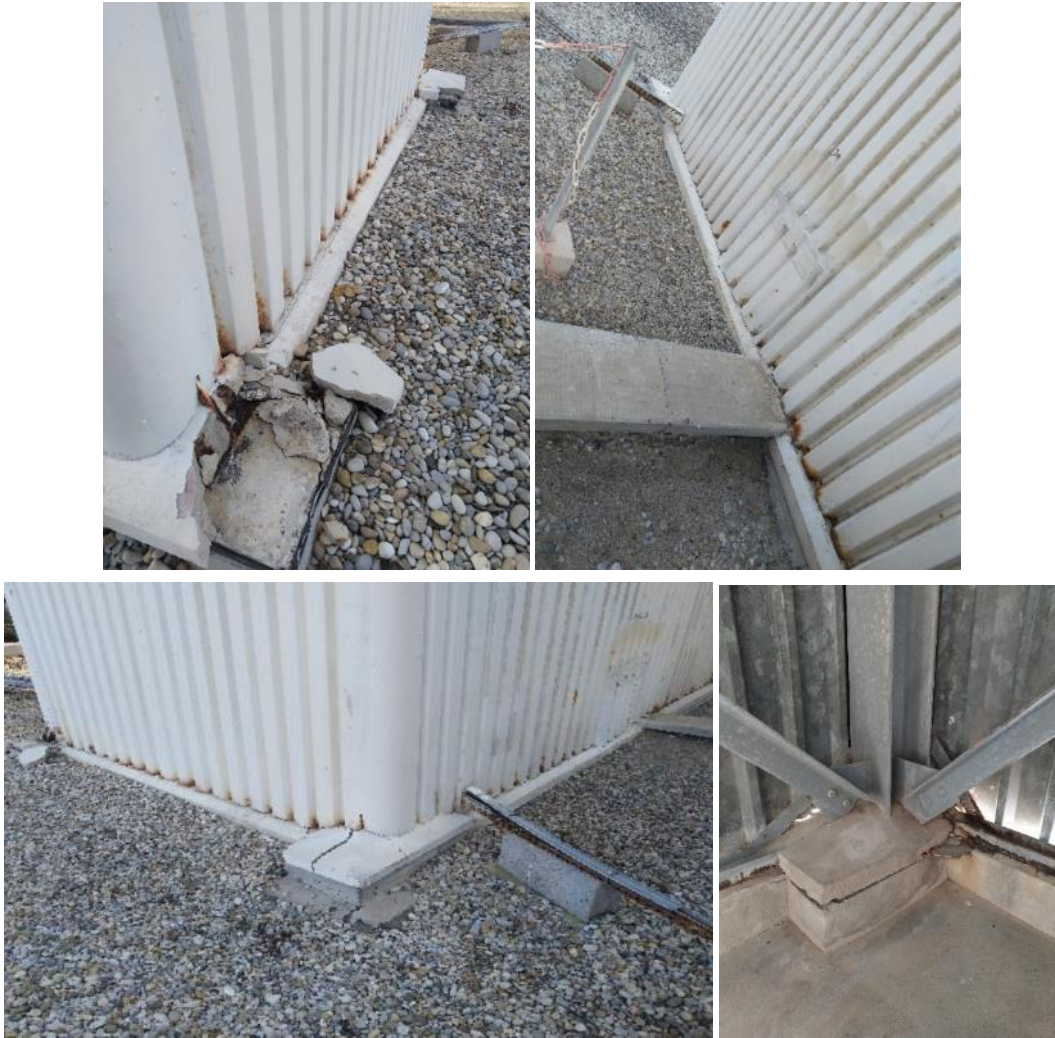
Le pied de façade bardage présente des traces de corrosion sur tout le périmètre du noyau jusqu'à une hauteur d'environ 20cm. Le béton recouvrant les platines de pieds de poteaux de la structure porteuse est éclaté, et ne joue plus le rôle de protection des platines et du boulonnage qui présente des traces de corrosion avancées. Des sondages plus approfondis seront nécessaires afin de visualiser l'état en pied de structure avant finalisation des études.

Figure 15- Volume d'accès – soubassement côté extérieur (toiture terrasse bâtiment A)

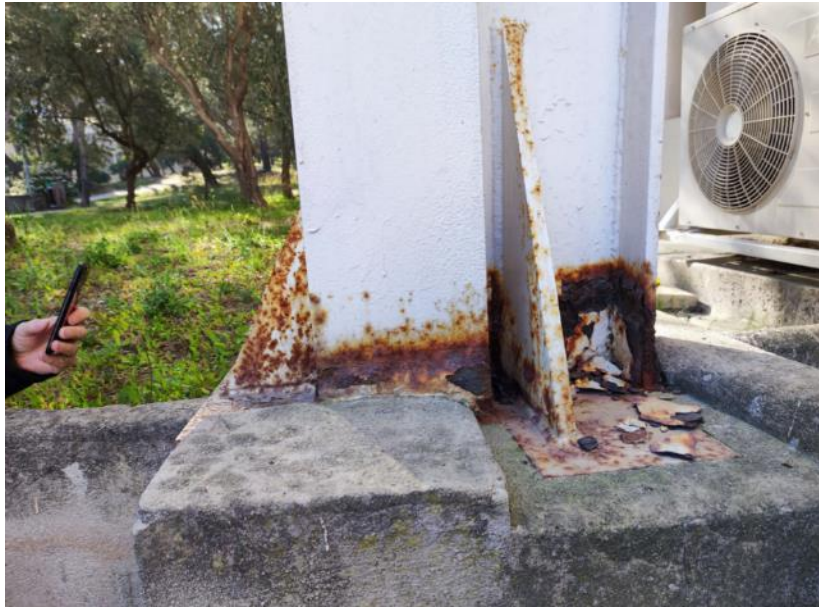
Les poteaux principaux supportant la passerelle sont en bon état général ; les pieds sont eux dans un état parfois mauvais. On observe d'importants dégâts à l'appui du Poteau Nord-Est de la Passerelle (figure n°7 et n°8).

Figure 16 - Poteau Nord-Est de la Passerelle

- **Gros-Œuvre**
 - Pieds de poteaux extérieurs (dégagement de scellement des poteaux, et réalisation de plots béton au droit des scellements des poteaux)
 - Pieds de poteaux intérieurs – Fût (dégagement et traitement des massifs de pieds de poteaux)
- **Charpente métallique**
 - Pied de poteaux – reprise des pieds de poteaux
 - Structure des passerelles :
 - Dépose des platelages (passerelle bâbord et tribord) et Pose nouveaux platelages
 - Mise en œuvre de costières métalliques (réhausse des relevés en toiture)
 - Adaptations pour évacuation des eaux pluviales
 - Reprises des soubassements
 - Structure du mât – contrôle de la structure et réparation ponctuelles
 - Structure du Fût/Noyau (Contrôle de la structure, Réparations ponctuelles)
 - Structure pour mise en place d'un enseigne ENSM (le format et la nature de l'enseigne sera préciser en phase de conception par le Maître d'Ouvrage)

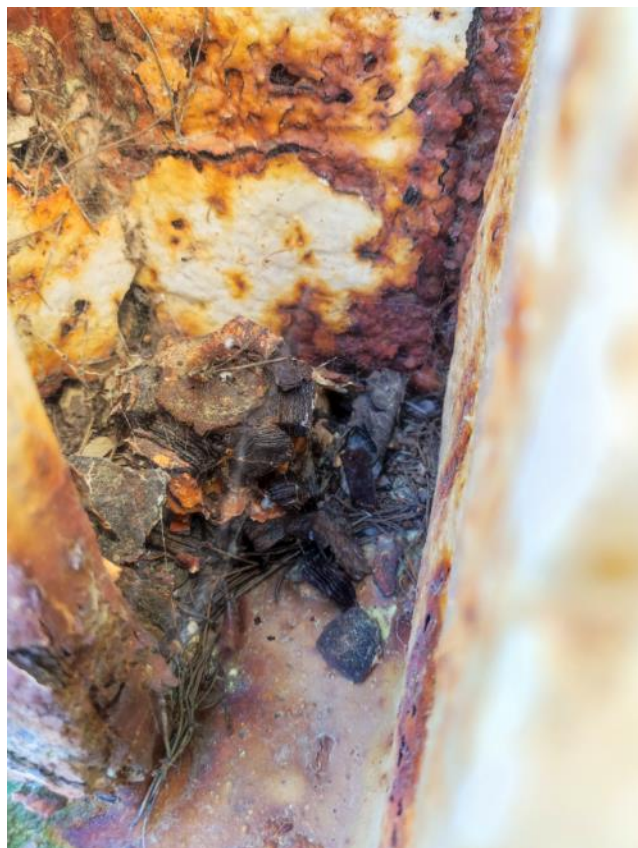
Figure 17 - Détail sur l'appui de poteau Nord-Est de la Passerelle

Les dégâts sur l'appui sont importants et nécessitent une réparation (figure n°8).

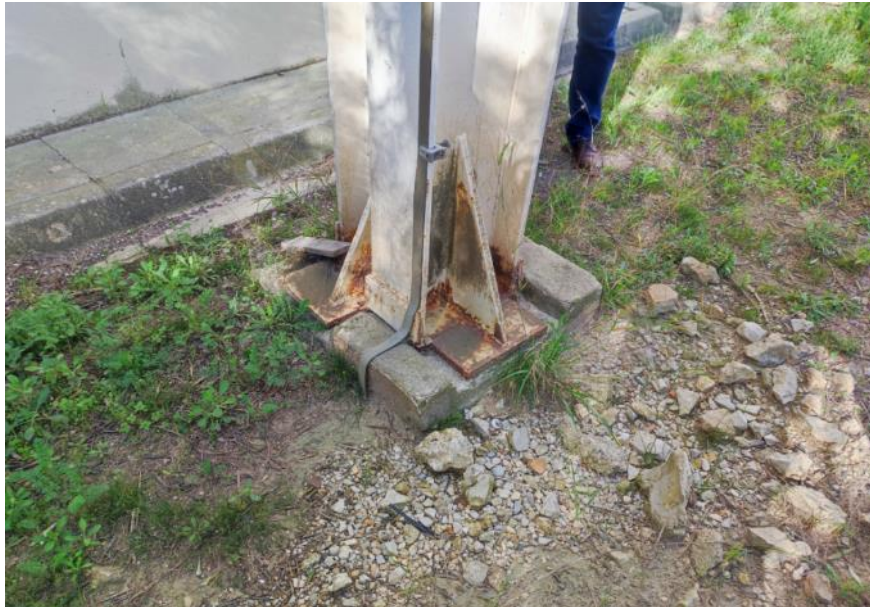
Figure 18 - Poteau Sud-Est de la Passerelle

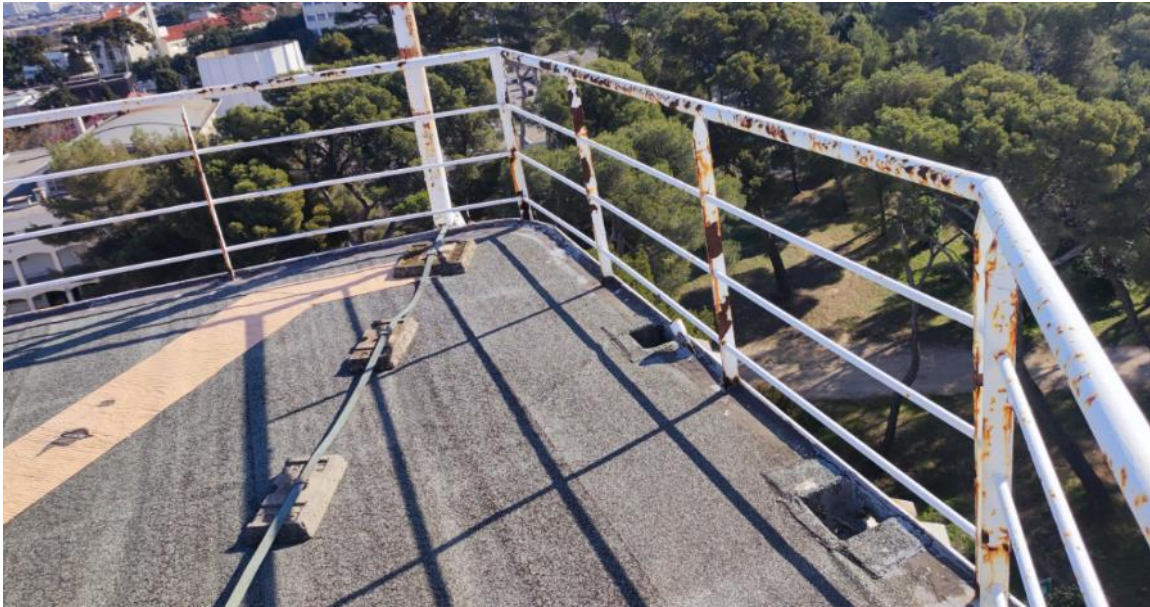
- Les relevés d'étanchéité sont très faibles, de l'ordre de 1 à 3cm (figure n°13).
- Il y a des percements non traités ou mal traités (figure n°14).
- Les nombreuses pénétrations pour le garde-corps périmétrique sont non traitées, sans remontée (figure n°15).

Figure 22 - Relevés d'étanchéité du toit de la passerelle.

- **Etanchéité**
 - Dépose étanchéité existante
 - Etanchéité Passerelle Bâbord et Tribord
 - Etanchéité Toiture (pont avant et pont arrière) y compris relevé sur costière et traitement des points singuliers (dont garde-corps, crosse, etc.)

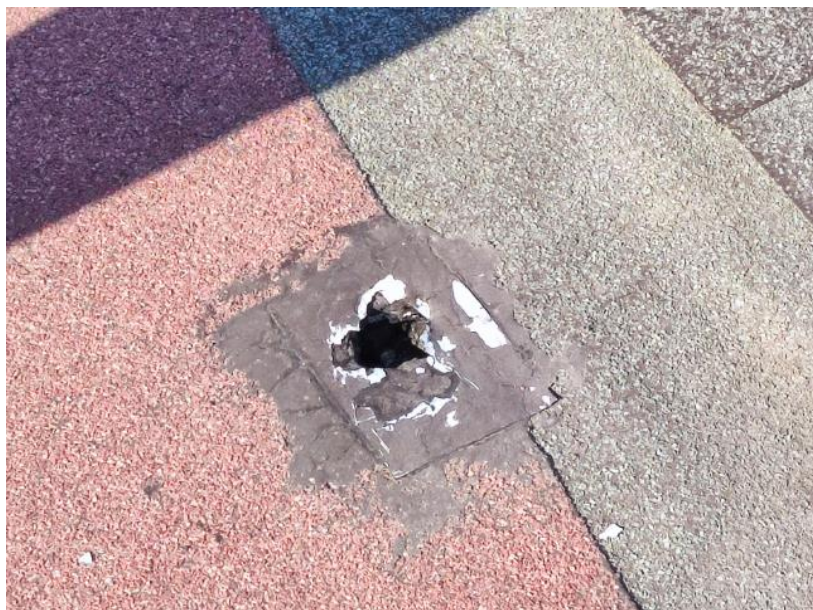
Figure 23 – Percement de l'étanchéité du toit de la passerelle.

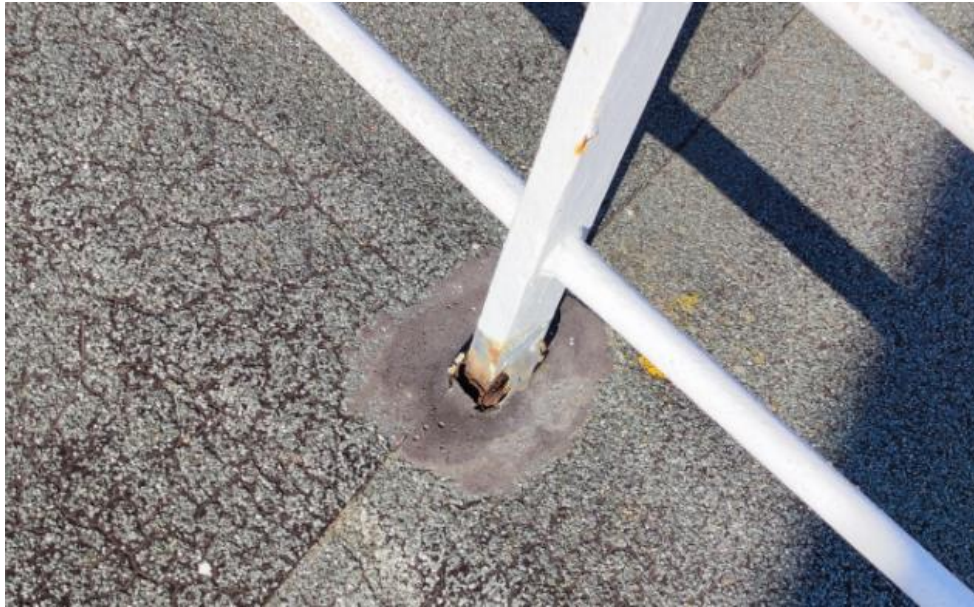
Figure 24 - Défaut de traitement des pénétrations

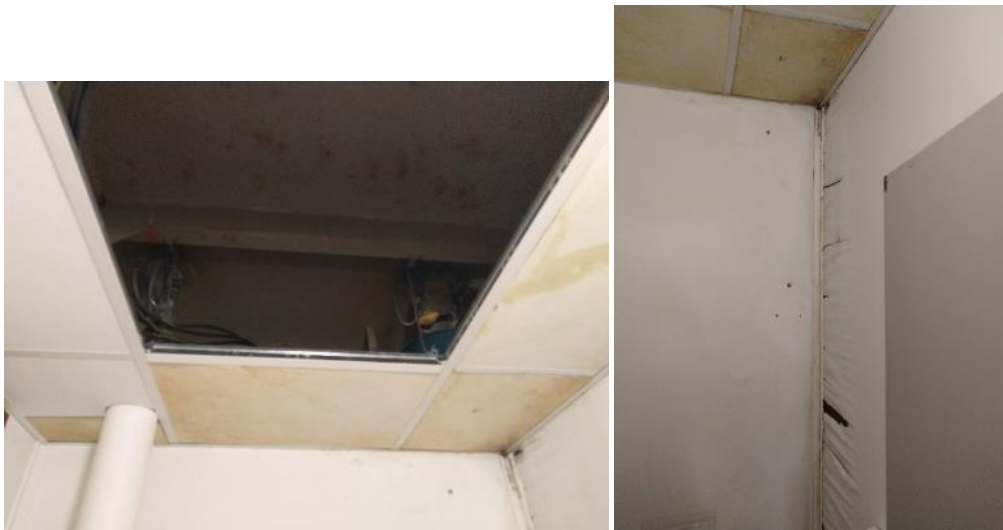
Des défauts d'étanchéité sont constatés, notamment dans le sanitaire au droit d'une ancienne crose ou réservation.

Figure 27- Défaut d'étanchéité dans le sanitaire (plafond et cloison dégradés)

- Réfection complète du sanitaire et de son sas

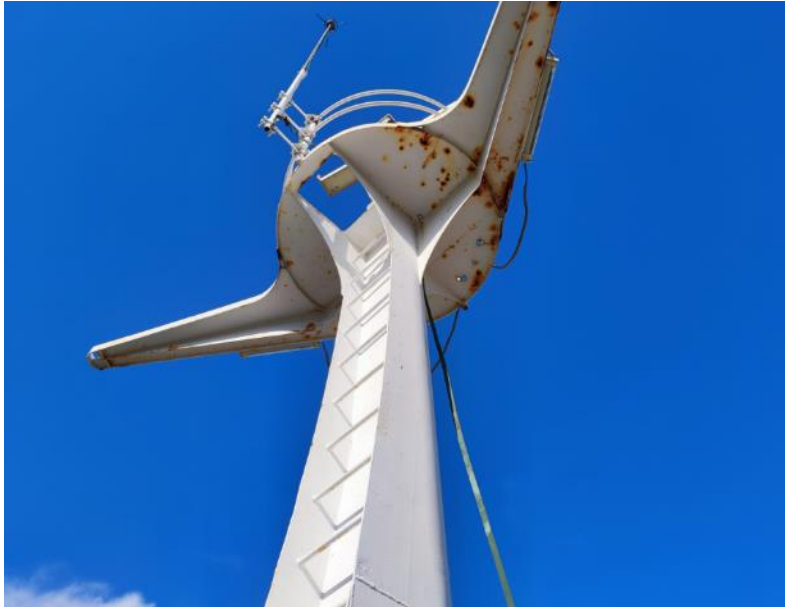
Le mat de la passerelle ne présente pas de défaut de verticalité important ou autre désordre alarmant (figure n°17). Il présente toutefois de nombreuses traces de rouille.

Figure 28 - Mat de la Passerelle

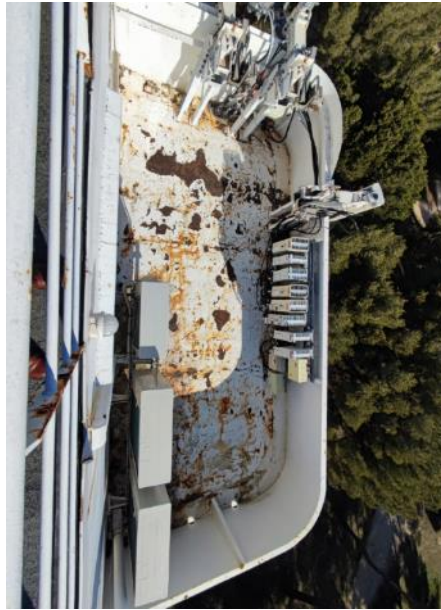
La tôle de l'aileron Tribord est fortement endommagée. Cela a nécessité d'interdire l'accès à cette zone (figures n°18 et n°19).

Figure 29 - Aileron Tribord

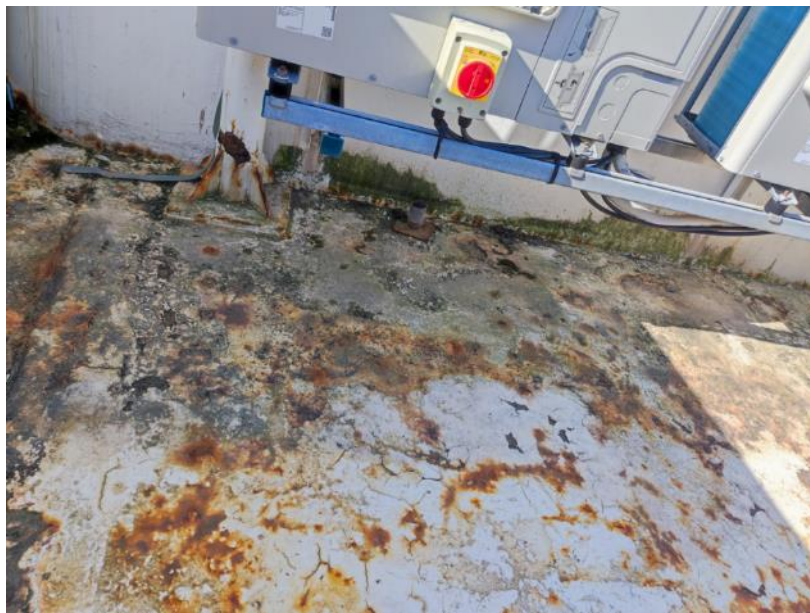
Figure 30 - Détériorations de l'aileron Tribord

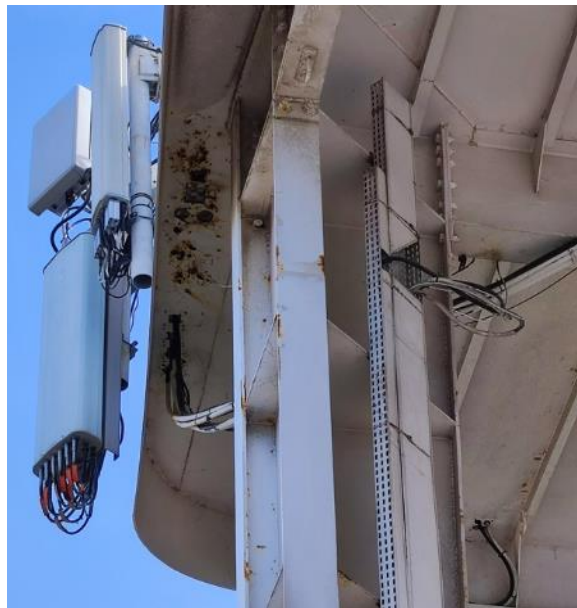
On note également et ponctuellement en sous-face des ailerons des traces de rouille qui peuvent être importantes (figure n°21).

Figure 32 - Zones de balcon endommagées

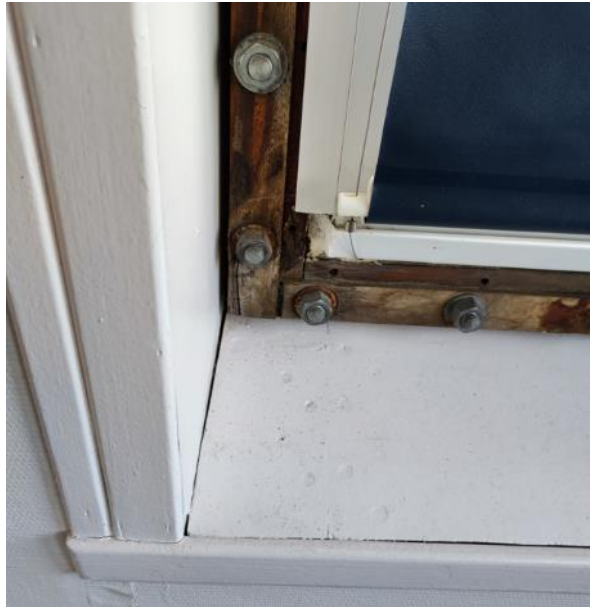
Les nouvelles menuiseries PVC ont été fixées sur les dormants bois. Eux-mêmes sont boulonnés dans les tôles de façade (figure n°23). Ces dormants bois sont en mauvais état, et présents à plusieurs endroits des traces d'entrée d'eau.

Figure 35 - Détail de l'angle d'une menuiserie de la Passerelle

- Menuiseries Passerelle
 - Dépose des menuiseries
 - Réalisation d'appuis de menuiseries
 - Fourniture et pose de châssis fixes compris encadrements en bois

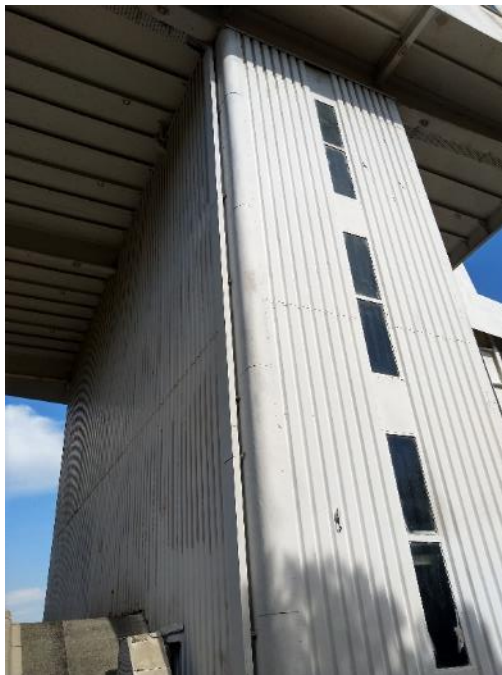
Les vitrages du noyau présentent des défauts d'étanchéité à l'air.

Figure 36 – Vue sur les vitrages fixes du noyau

- **Menuiseries extérieures**
 - Menuiseries du fût principal
 - Dépose des menuiseries du fût principal
 - Fourniture et pose de châssis Fixes
 - Fourniture et pose de châssis OF - 40 x 100 cm (la conservation possible ou le remplacement de l'ouvrant de désenfumage devra être conforté en phase de conception)
