Rapport N° : 17774578/230316/GM/RB ind 0

**DIAGNOSTIC TECHNIQUE STRUCTURE D'UN
OUVRAGE DE BATIMENT**

PASSERELLE METALLIQUE
39 Avenue du Corail
13008 MARSEILLE

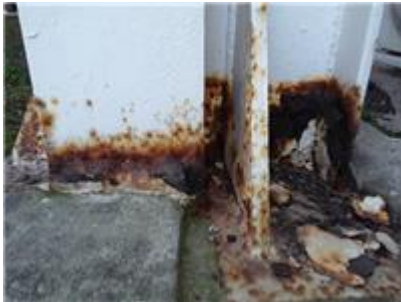
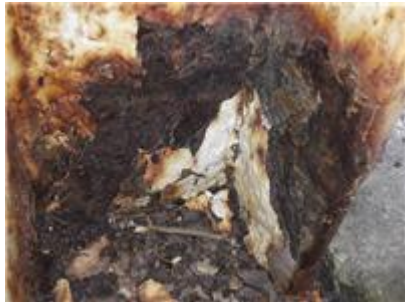
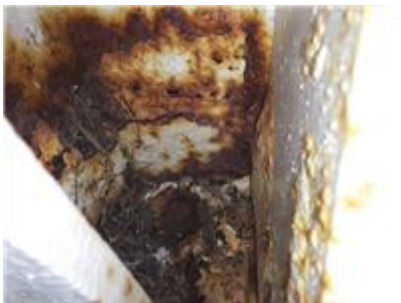
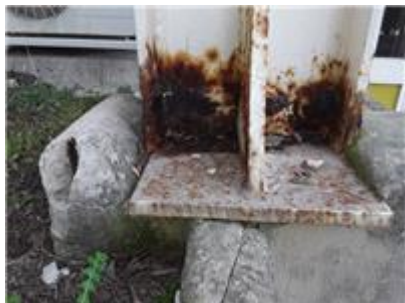
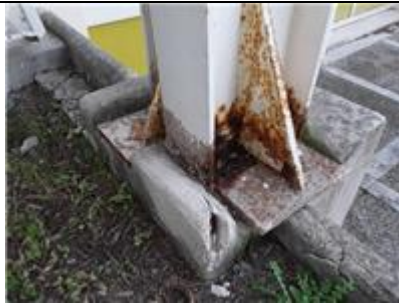
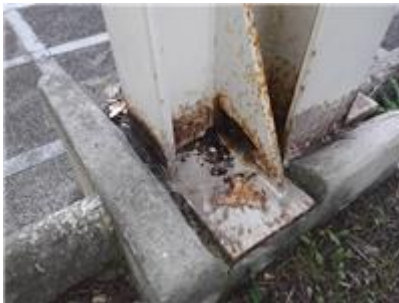
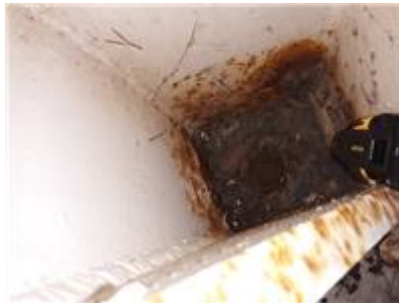
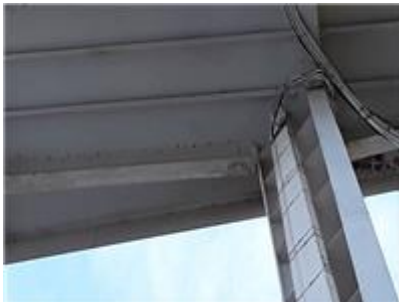
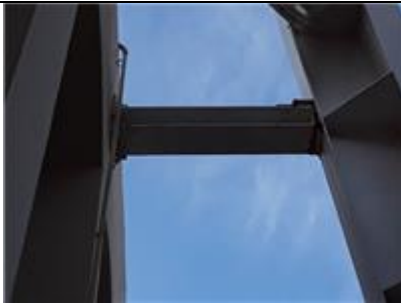
N°	Ouvrage / Localisation	Description / constats visuels	Photos	Propositions d'actions	Criticité 1
Struc1	Poteau P1	<p>Le poteau P1 situé en angle nord de l'ouvrage repose sur un socle béton. La liaison mécanique des deux éléments s'effectue d'une part, par deux tirants scellés dans le plot et d'autre part par deux écrous.</p> <p>Les tirants étant noyés dans le plot béton, nous ne pouvons pas nous prononcer sur l'état visuel de ces derniers.</p> <p>En pied de poteaux, les parties verticales présentent un état de corrosion importante avec présence de matière en état de mille-feuille. deux renforts triangulaires verticaux ont été ajoutés depuis la</p>

<p>construction.</p> <p>La platine par elle-même ne présente pas le même état avancé de rouille par rapport aux parties verticales.</p> <p>Les écrous en tête de tirant sont fortement corrodés.</p> <p>Le fût sur l'ensemble de la hauteur ne présente pas un état de corrosion pouvant engendrer une faiblesse de l'élément.</p> <p>Les liaisons avec poutre de liaison poteau/acrotère de la terrasse inaccessible sont légèrement corrodées.</p> <p>La liaison en tête de poteau au plancher de la passerelle ne présente pas de défaut majeur pouvant</p>	  <p>Struc_01_5</p>

engendrer une faiblesse sur la stabilité de l'ouvrage.

<p>Struc_01_4</p>	<p>Prévoir:</p> <p>Pied du poteau</p> <ul style="list-style-type: none"> -D'écarter la partie supérieure de la tête du socle béton, cela afin de supprimer les rétentions d'eau pouvant se faire au niveau de la platine du pied de poteau ; - D'extraire par grattage, burinage, brossage et ponçage, l'ensemble de la rouille des éléments constituant le pied du poteau ; - D'appliquer un stabilisateur de rouille sur la zone traitée ; - De renforcer les parties verticales, sur au moins 20cm le 	4

<p>Struc_01_9</p>   <p>Struc_01_10</p>	<p>pied du poteau par ajout de plat soudé sur l'ensemble de ses côtés (fermeture totale pour éviter la corrosion entre les deux éléments accolés ;</p> <p>-D'effectuer le remplacement des écrous dans la mesure du possible ;</p> <p>-D'effectuer l'ensemble des travaux préparatoires avant une mise en peintures ;</p> <p>-d'effectuer la mise en place d'un joint d'étanchéité entre la maçonnerie et la platine, puis de recouvrir le tout par une étanchéité liquide bitumineuse à base acrylique afin de protéger durablement le pied du poteau ;</p>

Struc_01_11	Liaison poteau acrotère Après mise en place des moyens nécessaires pour un poste de travail en hauteur, -Vérifier la liaison (fixation) acrotère/ platine et la liaison poutre /pote ; - Effectuer l'ensemble des travaux préparatoires avant la mise en place d'un produit stabilisateur de rouille et mise en peinture ; Mise en place d'un cordon mastic d'étanchéité au- dessus des liaisons.	
--	--	--	---	---	--

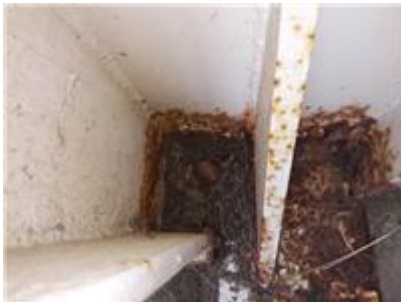
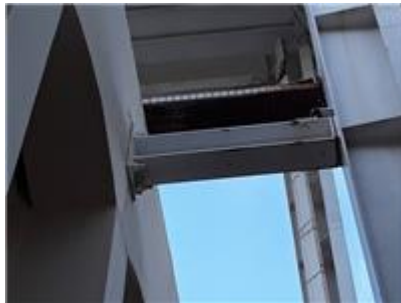
Struc2	Poteau P2	<p>Le poteau P2 situé en angle Est de l'ouvrage</p> <p>l'ouvrage repose sur un socle béton. Le niveau de cette liaison se trouve à fleur de la terre. La liaison mécanique des deux éléments s'effectue d'une part, par deux tirants scellés dans le plot et d'autre part par deux écrous</p> <p>Les tirants étant noyés dans le plot béton, nous ne pouvons pas nous prononcer sur l'état visuel de ces derniers.</p> <p>En pied de poteaux, les parties verticales présentent un état avancé de corrosion. Des plats de renforts verticaux ont été ajoutés depuis la construction.</p> <p>La platine présente</p>	  <p>Struc_02_1</p>   <p>Struc_02_2</p>   <p>Struc_02_3</p>   <p>Struc_02_4</p>   <p>Struc_02_5</p>

<p>similairement le même état avancé de rouille par rapport aux parties verticales.</p> <p>Les écrous en tête de tirant sont fortement corrodés.</p> <p>Le fût sur l'ensemble de la hauteur ne présente pas un état de corrosion pouvant engendrer une faiblesse de l'élément.</p> <p>Les liaisons avec poutre de liaison poteau/acrotère de la terrasse inaccessible sont légèrement corrodées.</p> <p>La liaison en tête de poteau au plancher de la passerelle ne présente pas de défaut majeur pouvant engendrer, une faiblesse sur la stabilité de l'ouvrage.</p>	  <p>Struc_02_7</p>   <p>Struc_02_8</p>   <p>Struc_02_9</p>

<p>Struc_02_6</p>	<p>Prévoir de :</p> <p>Pied du poteau</p> <ul style="list-style-type: none"> -Dégager tête du socle de la terre en créant une rigole d'au moins 20cm ; -D'écarter la partie supérieure de la tête du socle béton, cela afin de supprimer les rétentions d'eau pouvant se faire au niveau de la platine du pied de poteau ; -De déposer les plats de renfort ajoutés depuis la construction ; - D'extraire par grattage, burinage, brossage et ponçage, l'ensemble de la rouille des éléments constituant le pied du poteau ; - D'appliquer un stabilisateur de rouille sur la zone 	4

<p>Struc_02_10</p>   <p>Struc_02_11</p>	<p>traitée ;</p> <ul style="list-style-type: none"> - De renforcer les parties verticales, sur au moins 20cm le pied du poteau par ajout de plat soudé sur l'ensemble de ses côtés (fermeture totale pour éviter la corrosion entre les deux éléments accolés ; -D'effectuer le remplacement des écrous dans la mesure du possible ; -D'effectuer l'ensemble des travaux préparatoires avant une mise en peintures ; -d'effectuer la mise en place d'un joint d'étanchéité entre la maçonnerie et la platine, puis de recouvrir le tout par une étanchéité liquide bitumineuse à base acrylique afin

<p>de protéger durablement le pied du poteau ;</p> <p>Liaison poteau acrotère</p> <p>Après mise en place des moyens nécessaires pour un poste de travail en hauteur,</p> <p>-Vérifier la liaison (fixation) acrotère/ platine et la liaison poutre /pote ;</p> <p>- Effectuer l'ensemble des travaux préparatoires avant la mise en place d'un produit stabilisateur de rouille et mise en peinture ;</p> <p>Mise en place d'un cordon mastic d'étanchéité au-dessus des liaisons.</p>	
--	--	--	--	---	--

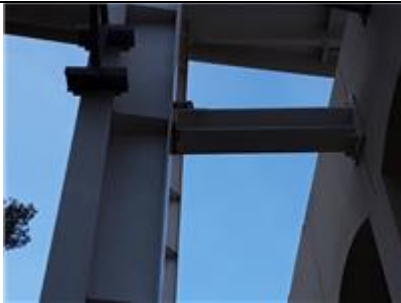
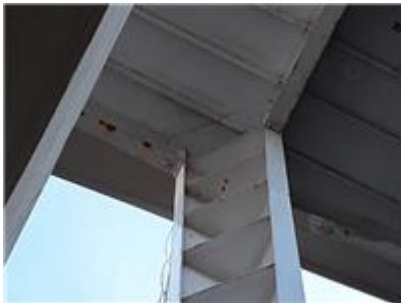
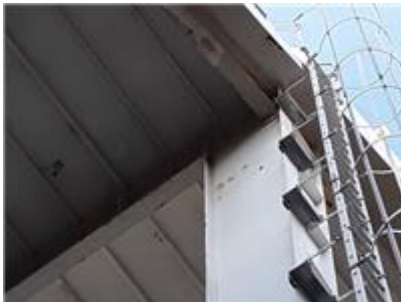
Struc3	Poteau P3	<p>Le poteau P3 situé en angle Sud de l'ouvrage</p> <p>Le constat visuel est similaire au poteau P2</p>	<div>   <p>Struc_03_1</p> </div> <div>   <p>Struc_03_2</p> </div> <div>   <p>Struc_03_3</p> </div> <div>   <p>Struc_03_4</p> </div> <div>   <p>Struc_03_5</p> </div> <div>   <p>Struc_03_6</p> </div>	<p>Les propositions d'action sont similaires au poteau P2</p>	4
--------	-----------	---	--	---	---

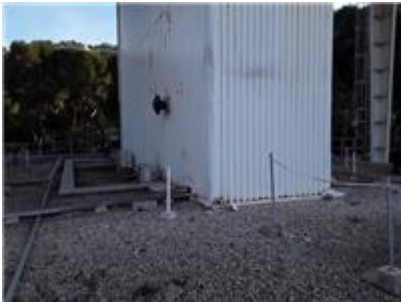
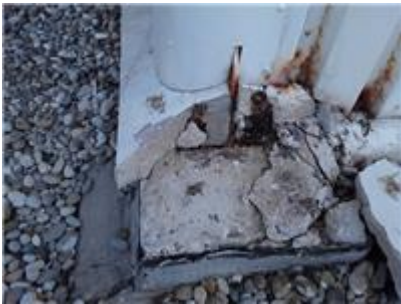
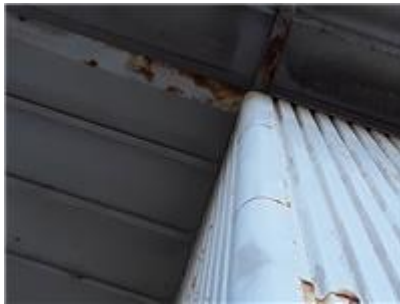
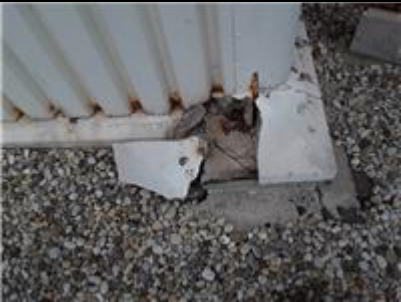
N°	Ouvrage / Localisation	Description / constats visuels	Photos	Propositions d'actions	Criticité 1
Struc5	Pied 1 - Nord	<p>La platine est recouverte d'un glacis de mortier.</p> <p>La présence du glacis ne permet pas d'avoir la possibilité d'avoir un constat visuel apparent.</p> <p>Toutefois, la présence de fissures et d'éclatements de mortier et/ou de béton nous laisse tout à penser que cela est dû à une corrosion des éléments constituant le pied de la charpente.</p> <p>Présence de relevés d'étanchéité décollés.</p> <p>Non possibilité d'avoir une vision de l'ouvrage par l'intérieur par encombrement de l'espace.</p>

<p>Struc_05_4</p>	<p>Prévoir de :</p> <ul style="list-style-type: none"> -Démolir l'ensemble du glacis - D'extraire par grattage, burinage, brossage et ponçage, l'ensemble de la rouille des éléments constituant le pied du poteau ; - D'appliquer un stabilisateur de rouille sur la zone traitée ; - De renforcer si besoin, les parties constituant le pied le pied du poteau par ajout de plat soudé sur l'ensemble de ses côtés (fermeture totale pour éviter la corrosion entre les deux éléments accolés ; -D'effectuer le remplacement des 	4

<p>écrous dans la mesure du possible ;</p> <p>-D'effectuer l'ensemble des travaux préparatoires avant une mise en peintures ;</p> <p>-d'effectuer la mise en place d'un joint d'étanchéité entre la maçonnerie et la platine, puis de recouvrir le tout par une étanchéité liquide bitumineuse à base acrylique afin de protéger durablement le pied du poteau ;</p> <p>-D'effectuer la réfection des relevés d'étanchéité par arrachage des parties non adhérentes, et de confectionner de nouveaux relevés d'étanchéité par utilisation de produits ou</p>	
--	--	--	--	--	--

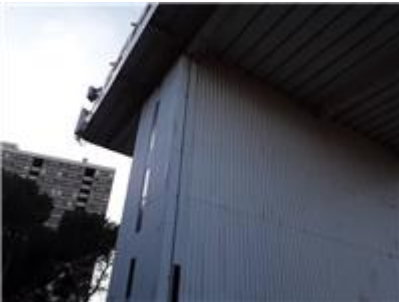
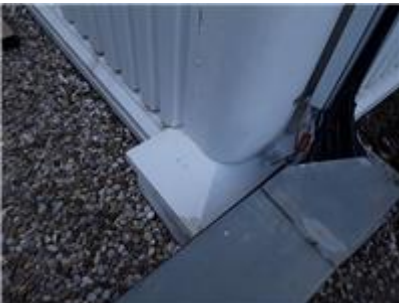
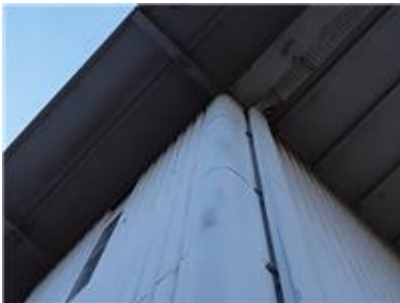
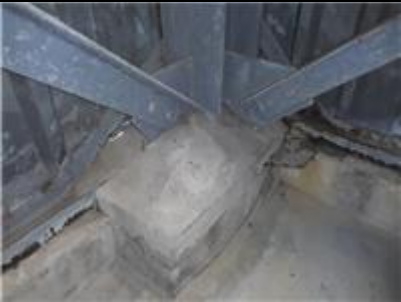
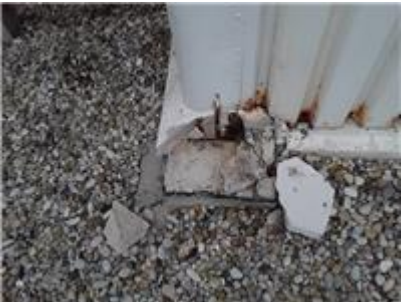
membranes compatibles avec l'existant.	
Struc6	Pied 2 - Est	<p>La platine est recouverte d'un glacis de mortier.</p> <p>La présence du glacis ne permet pas d'avoir la possibilité d'avoir un constat visuel apparent. Toutefois, l'absence de fissure et d'éclatement de mortier et/ou de béton nous laisse tout à penser à une absence de corrosion des éléments constituant le pied de la charpente.</p> <p>Présence de relevés d'étanchéité non décollés.</p> <p>A l'intérieur le pied de poteau et en parfait état de conservation.</p>

Struc_06_4	<p>Prévoir d'effectuer un suivi par un contrôle visuel régulier de l'élément (prise de photos par périodes régulières).</p>	1

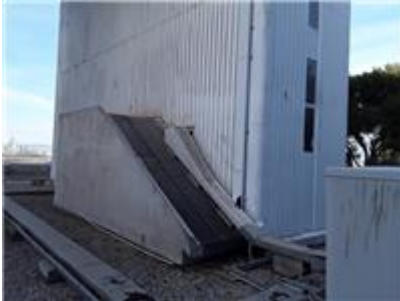
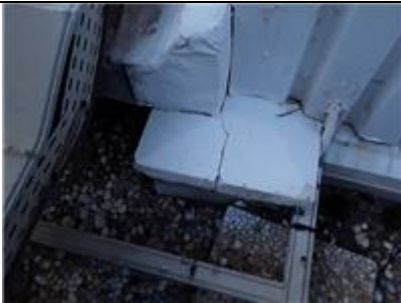
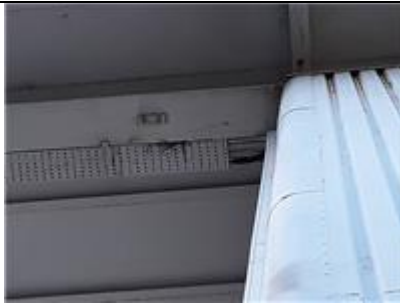
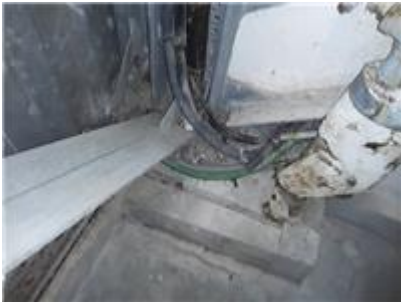
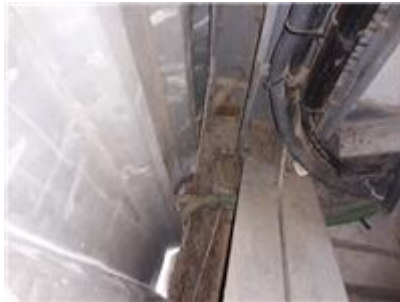
<p style="text-align: center;">Struc_06_7</p>		
Struc7	Pied 3 Sud	La platine est recouverte d'un glacis de mortier et d'une partie maçonnée constituant la partie basse de la couverture de la dernière volée d'escalier arrivant en terrasse.

<p>La configuration de l'ouvrage ne permet pas d'avoir la possibilité d'avoir un constat visuel apparent.</p> <p>Toutefois, la présence d'une fissure importante du glacis nous laisse tout à penser que cela est dû à une corrosion des éléments constituant le pied de la charpente.</p> <p>Présence de relevés d'étanchéité non décollés.</p> <p>Par l'intérieur, nous constatons des traces de remontées d'humidité voir même d'infiltration. .</p>

<p style="text-align: center;">Struc_07_2</p>	<p>Prévoir :</p> <p>-En premier temps il est judicieux de connaître l'origine des traces d'humidité ou d'infiltration par arrosage progressif de la zone située entre le bardage et la couverture en</p>	4

<p>Struc_07_6</p>	<p>penne de l'escalier.</p> <p>En fonction des résultats, effectuer les travaux nécessaires afin de rendre étanche l'ouvrage.</p> <p>-Effectuer un cordon de mastic sur la fissure et réaliser une étanchéité liquide à base de bitume acrylique.</p> <p>-Réaliser un suivi de constat visuel pour connaître l'évolution de l'ouvrage.</p>	
--	--	---	---	--	--

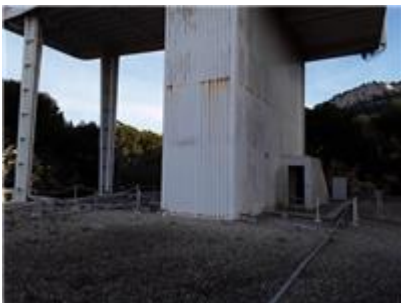
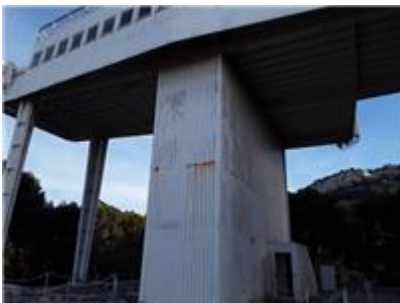
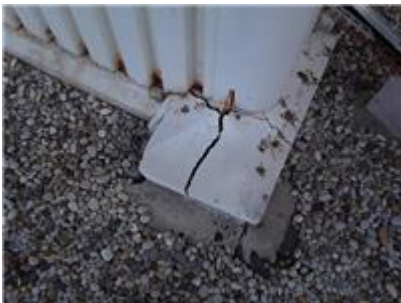
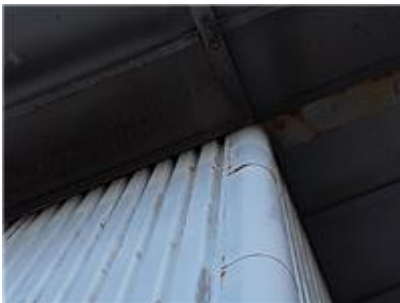
Struc8	Pied 4 Ouest	<p>La platine est recouverte d'un glacis de mortier.</p> <p>La présence du glacis ne permet pas d'avoir la possibilité d'avoir un constat visuel apparent. Toutefois, la présence de fissures nous laisse tout à penser que cela est dû à une corrosion des éléments constituant le pied de la charpente.</p> <p>Présence de relevés d'étanchéité décollés.</p> <p>Non possibilité d'avoir une vision de l'ouvrage par l'intérieur par encombrement de l'espace.</p>

<p>Struc_08_4</p>	<p>Prévoir d'engager des travaux similaires au pied P1.</p>	4
--------	--------------	--	---	---	---

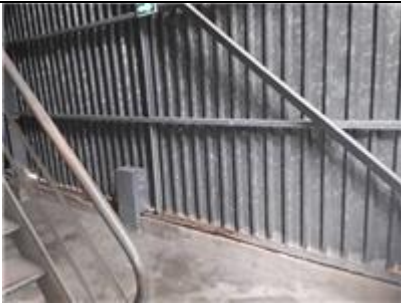
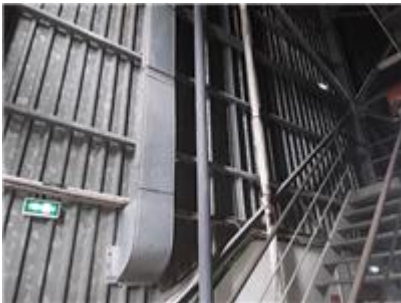
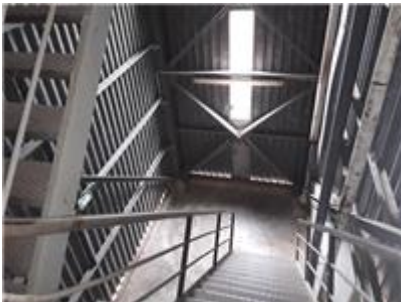
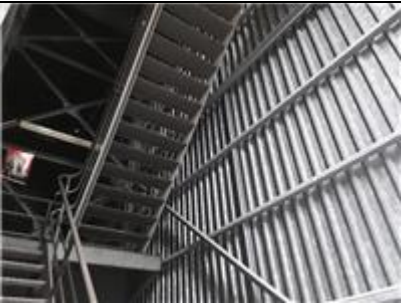
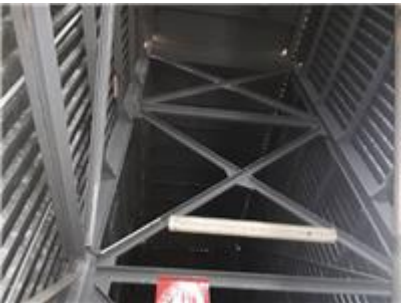
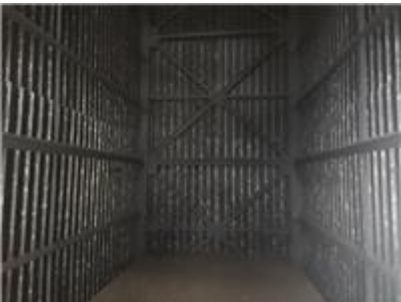
Struc16	charpente intérieure	<p>L'ensemble du fût est composé d'une charpente métallique en acier galvanisé. L'ensemble des éléments sont globalement dans un état visuel apparent correct, hors mis la lisse basse du bardage qui présente des points de rouille.</p>

<p>Struc_16_6</p>	<p>Prévoir de :</p> <ul style="list-style-type: none"> Extraire par grattage, burinage, brossage et ponçage, l'ensemble de la rouille des éléments constituant le pied du poteau ; - D'appliquer un stabilisateur de rouille sur la zone traitée ; -Effectuer un suivi par un contrôle visuel régulier de l'élément (prise de photos par périodes régulières). 	3
---------	-------------------------	---	---	--	---	---

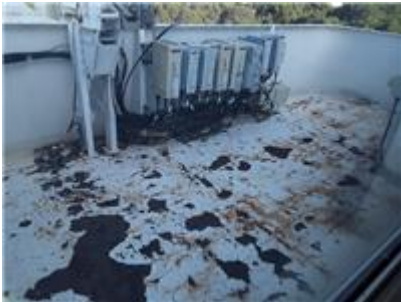
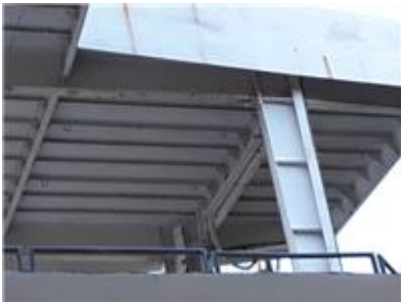
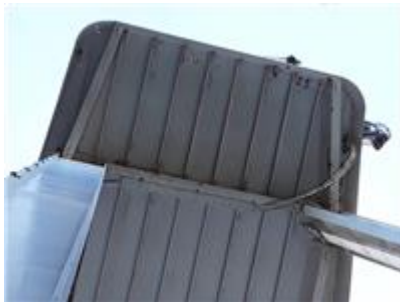
N°	Ouvrage / Localisation	Description / constats visuels	Photos	Propositions d'actions	Criticité 1
Struc10	Passerelle Nord/Est	<p>L'accès à la passerelle est interdit par la présence d'antennes.</p> <p>Le constat visuel ainsi que les prises des photos se sont effectués au travers de la vitre de la porte donnant sur la passerelle, depuis la salle de commande.</p> <p>Forte présence de zones dont la peinture est manquante, laissant apparaître une corrosion des tôles constituant le plancher de la passerelle.</p> <p>En sous face, l'aspect visuel de la passerelle semble correct. Constat fait sous toutes réserves dû à la distance</p>

<p>Struc_10_4</p>	<p>Prévoir :</p> <p>D'extraire par grattage, burinage, brossage et ponçage, l'ensemble de la rouille des éléments constituant le plancher;</p> <ul style="list-style-type: none"> - D'appliquer un stabilisateur de rouille sur la zone traitée ; - De renforcer si besoin, ou remplacer les tôles en fonction d'état de solidité, constituant le plancher. <p>D'appliquer une étanchéité liquide circulaire et antidérapante.</p>	4

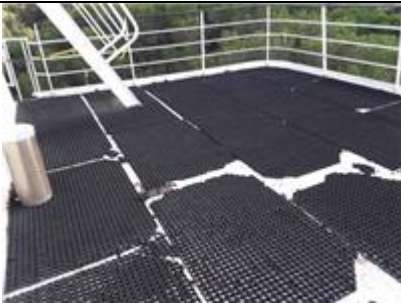
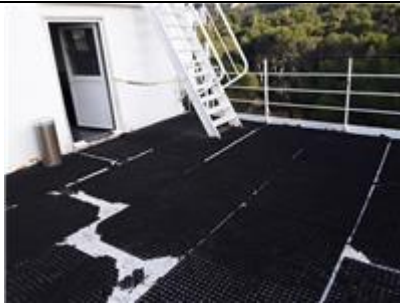
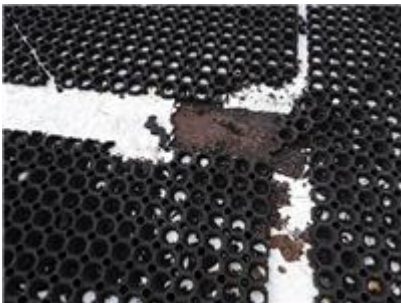
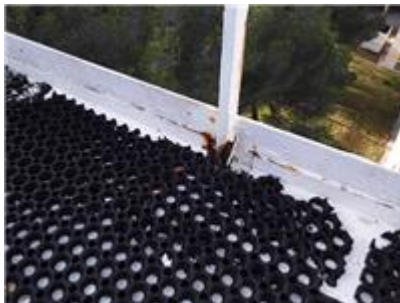
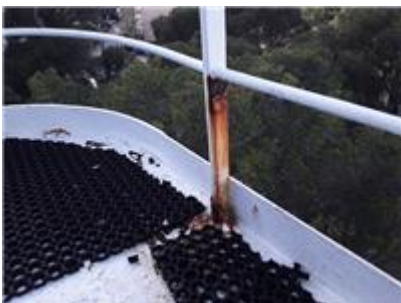
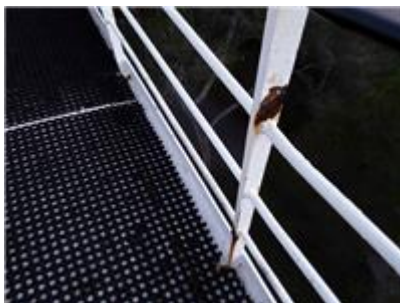
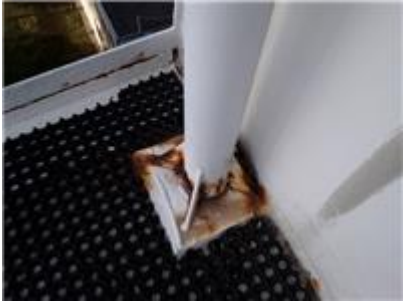
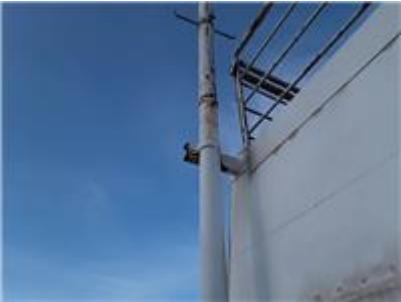
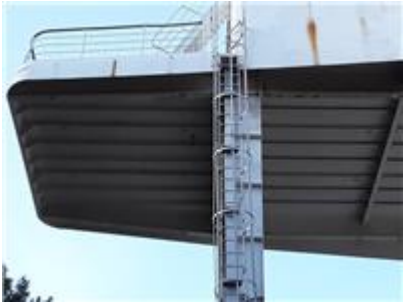
d'observation.			
Struc11	Passerelle Sud/Ouest	<p>Présence de plaques de caillebotis en matière synthétique antidérapant, favorisant la rétention d'eau ;</p> <p>Présence de zones dont la peinture est manquante, laissant apparaître une corrosion des tôles constituant le plancher de la passerelle.</p> <p>En sous face, l'aspect visuel de la passerelle semble correct. Constat fait sous toutes réserves dû à la distance d'observation.</p> <p>Hors mission : L'échelle crinoline située entre la terrasse inaccessible et la passerelle est non conforme.</p>

<p>Prévoir :</p> <ul style="list-style-type: none"> -De supprimer les plaques de caillebotis -D'effectuer le même traitement que la passerelle Nord/Est. <p>Hors mission : Prévoir la mise en conformité de l'échelle crinoline ou prévoir sa suppression.</p>	4

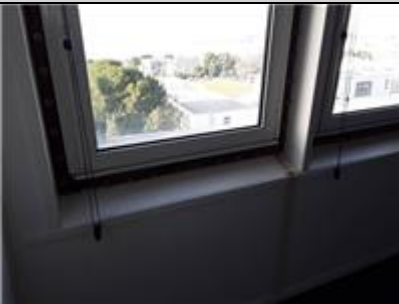
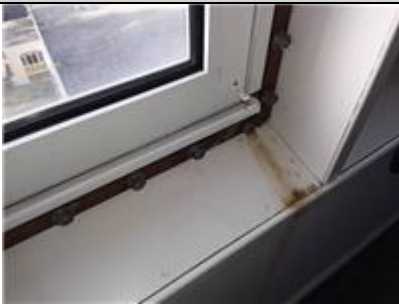
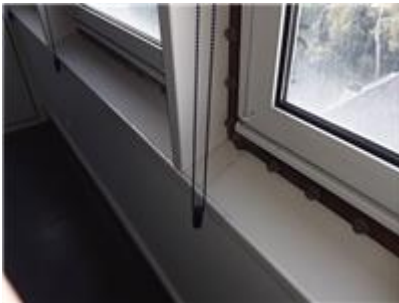
N°	Ouvrage / Localisation	Description / constats visuels	Photos	Propositions d'actions	Criticité 1
Struc13	Intérieur de la passerelle	De nombreuses fuites sont constatées au bas des menuiseries. La présence d'un doublage ne permet pas de pouvoir se prononcer sur l'état de la structure et la paroi extérieure

Struc_13_4	Prévoir : -D'effectuer une recherche de fuite et d'effectuer l'ensemble des travaux nécessaires afin de remédier à ce défaut. -De créer des trappes de visite afin de pouvoir effectuer des contrôles ponctuels de la structure.	4

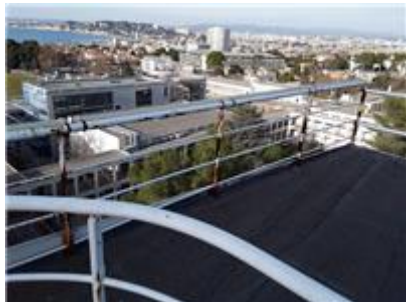
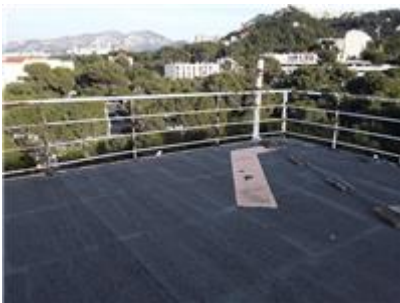
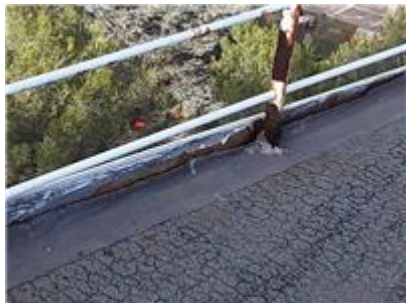
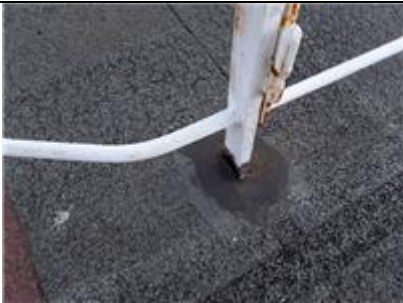
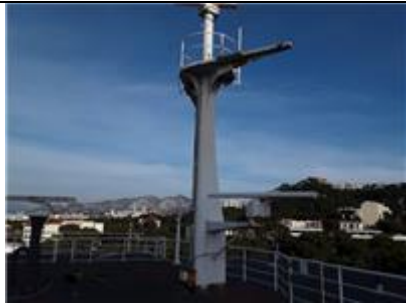
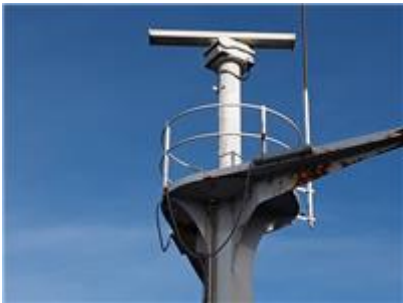
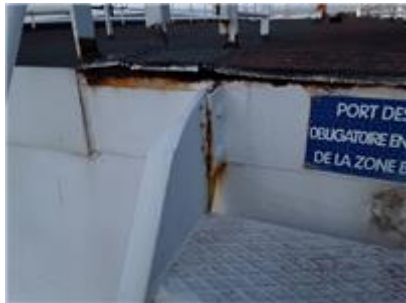
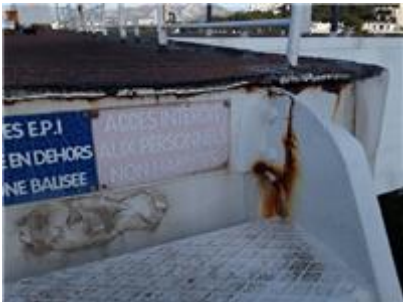
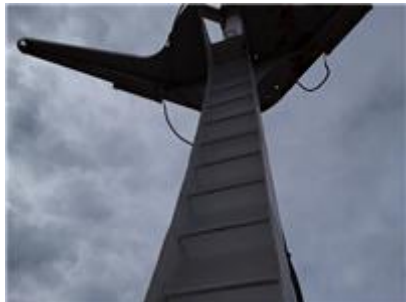
N°	Ouvrage / Localisation	Description / constats visuels	Photos	Propositions d'actions	Criticité 1
Struc12	Couverture de la passerelle	<p>Présence d'une étanchéité autoprotégée relativement vétuste avec des relevés sur costières et sur les pieds du garde-corps qui se décolle du support.</p> <p>Présence de décollement du revêtement d'étanchéité à l'arrivée de l'échelle meunière sur la terrasse</p> <p>La présence du complexe d'étanchéité ne nous permet pas de se prononcer sur l'état visuel apparent du support de la toiture et de son ossature.</p> <p>Présence d'une sécurité collective par garde-corps en</p>

<p>acier noir peint. Celui-ci présente un état de corrosion avancé en pied. Absence d'une plinthe de 15cm en pied du dispositif. Absence d'un portillon à la sortie en terrasse en haut de l'échelle meunière.</p> <p>Présence de points d'ancrages sur la zone de terrasse hors garde-corps.</p> <p>Présence d'un mat (non audité – accès dont la sécurité est non conforme.</p>

<p>Struc_12_4</p>	<p>Prévoir :</p> <ul style="list-style-type: none"> -D'effectuer une réfection d'étanchéité avec arrachage complet du complexe iso/étanche. -D'effectuer la mise en conformité du support d'étanchéité selon les normes en vigueur et l'épaisseur du nouveau complexe iso/étanche, mais aussi en fonction de l'état D'effectuer le remplacement du garde-corps en privilégiant l'accessibilité sur toute la surface de la terrasse. De supprimer les points d'ancrage ponctuels. D'effectuer la mise en sécurité de l'échelle de mas 	4
