Rapport de repérage amiante avant démolition d'un immeuble bâti

Rapport N° : 22026739/S4/3/AM-RDEM_V1

570089013N CAMP DE BITCHE GEP

Camp de Bitche
57230 BITCHE
0416 ANCIEN MESS

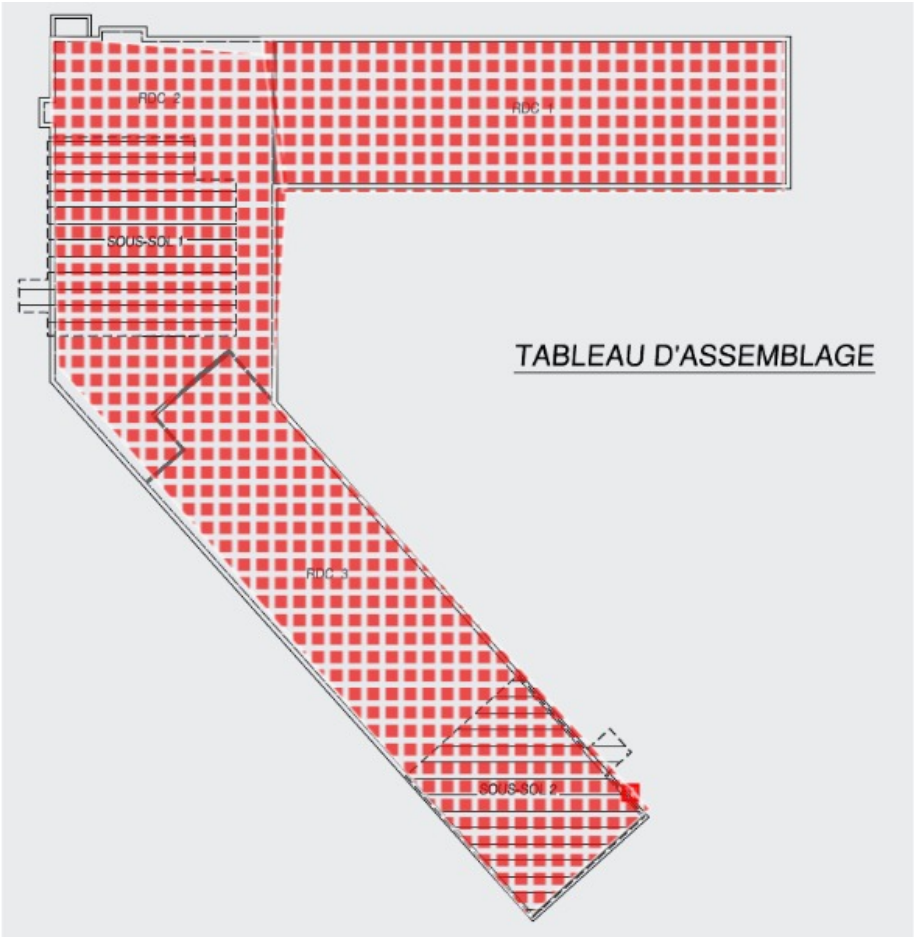
PLANCHE DE REPERAGE TECHNIQUE		
La planche de repérage est indissociable du rapport		
ADRESSE	570089013N CAMP DE BITCHE GEP Camp de Bitche 57230 BITCHE	
Localisation	Date visite	Le 06/06/2024
PLAN DE MASSE	Auteur	Thomas BOITEUX
	N° dossier	22026739/S4/3
	Planche	2 / 9
	Indice	1
<u>Vue utilisée :</u>		
<u>Matériaux et produits contenant de l'amiante :</u>		
■ Conduits (Liste B)

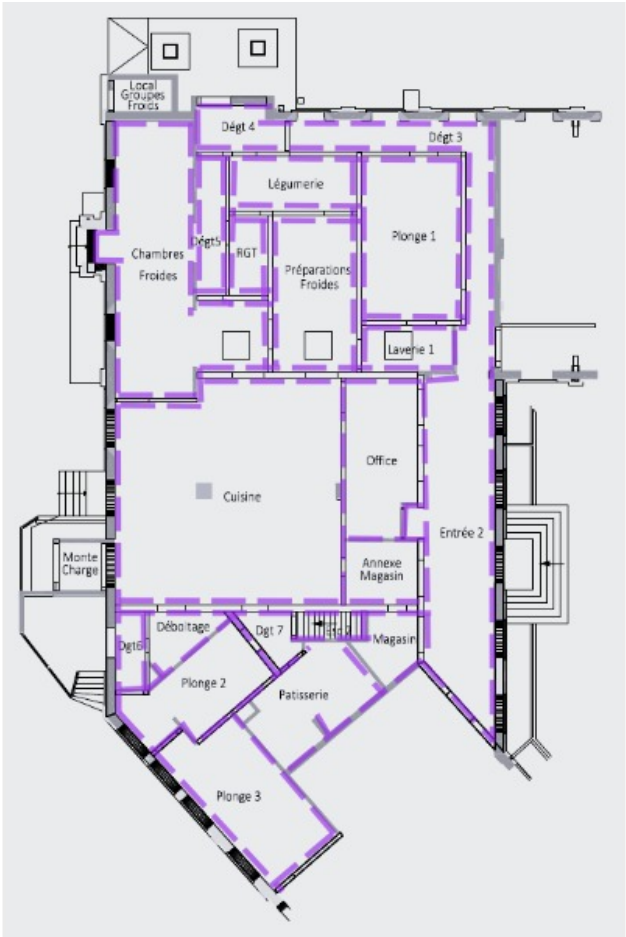
PLANCHE DE REPERAGE TECHNIQUE		
La planche de repérage est indissociable du rapport		
ADRESSE	570089013N CAMP DE BITCHE GEP Camp de Bitche 57230 BITCHE	
Localisation RDC 2	Date visite	Le 06/06/2024
	Auteur	Thomas BOITEUX
	N° dossier	22026739/S4/3
	Planche	7 / 9
	Indice	1
Vue utilisée :		
Matériaux et produits contenant de l'amiante :		
— Enduits projetés (Liste B)

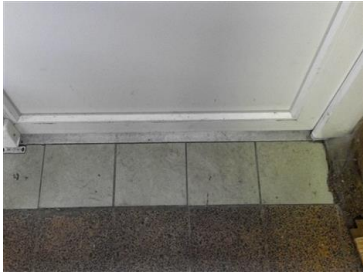
<p>Identifiant: 014 Réf. prélèvement: ECHT014 Réf. laboratoire: IT021712-1127 Description: Colle de carrelage Composant de la construction: 5 - Planchers et planchers techniques - Revêtements de sols Partie à sonder: Colle de carrelage</p>

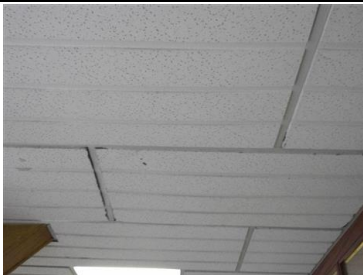
Localisation	Identifiant + Description	Photo
RDC - Dégagement 1; RDC - Dégagement 2	<p>Identifiant: 016 Réf. prélèvement: ECHT016 Réf. laboratoire: IT021712-1129 Description: Faux plafonds Composant de la construction: Flocages, Calorifugeages, Faux plafonds Partie à sonder: Faux plafonds</p>

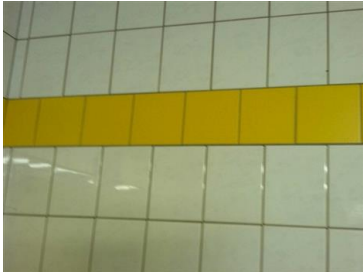
RDC - Entrée 2; RDC - Dégagement 3; RDC - Dégagement 4; RDC - Dégagement 5; RDC - Magasin; RDC - Annexe magasin; RDC - Cuisine; RDC - Office; RDC - Laverie 1; RDC - Plonge 1; RDC - Légumerie; RDC - Rangement; RDC - Préparation froides; RDC - Chambres froides	<p>Identifiant: 018 Réf. prélèvement: ECHT018 Réf. laboratoire: IT021712-1131 Description: Colles des carrelages Composant de la construction: Revêtements de murs Partie à sonder: Colles des carrelages</p>

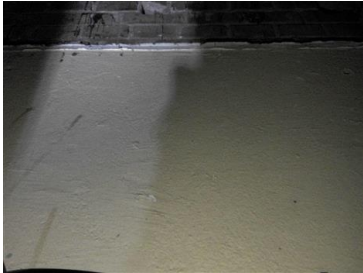
RDC - Entrée 1; RDC - Entrée 2; RDC - Dégagement 3; RDC - Dégagement 4; RDC - Dégagement 5; RDC - Magasin; RDC - Annexe magasin; RDC - Cuisine; RDC - Office; RDC - Laverie 1; RDC - Plonge 1; RDC - Légumerie; RDC - Rangement; RDC - Préparation froides; RDC - Chambres froides	<p>Identifiant: 019 Réf. prélèvement: ECHT019 Réf. laboratoire: IT021712-1132 Description: Enduit à base de plâtre lissé ou taloché Composant de la construction: 3 - Parois verticales intérieures - Murs et cloisons maçonnés Partie à sonder: Enduit à base de plâtre lissé ou taloché</p>

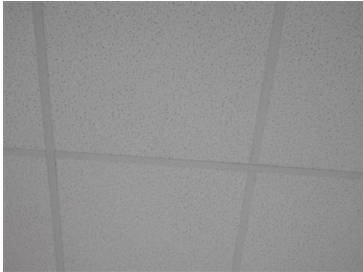
RDC - Entrée 2; RDC - Dégagement 3; RDC - Dégagement 4; RDC - Dégagement 5; RDC - Magasin; RDC - Annexe magasin; RDC - Cuisine; RDC - Office; RDC - Laverie 1; RDC - Plonge 1; RDC - Légumerie; RDC - Rangement; RDC - Préparation froides; RDC - Chambres froides	<p>Identifiant: 020 Réf. prélèvement: ECHT020 Réf. laboratoire: IT021712-1133 Description: Faux plafonds Composant de la construction: Flocages, Calorifugeages, Faux plafonds Partie à sonder: Faux plafonds</p>

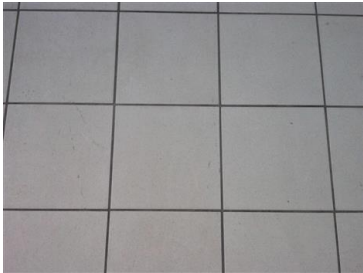
RDC - Entrée 2	<p>Identifiant: 021 Réf. prélèvement: ECHT021 Réf. laboratoire: IT021712-1134 Description: Colle de carrelage Composant de la construction: 5 - Planchers et planchers techniques - Revêtements de sols Partie à sonder: Colle de carrelage</p>

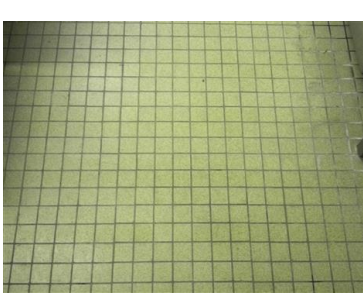
RDC - Dégagement 3; RDC - Dégagement 4; RDC - Dégagement 5; RDC - Magasin; RDC - Annexe magasin; RDC - Cuisine; RDC - Office; RDC - Laverie 1; RDC - Plonge 1; RDC - Légumerie; RDC - Rangement; RDC - Préparation froides; RDC - Chambres froides; RDC - Dégagement 6; RDC - Dégagement 7; RDC - Déboitage; RDC - Pâtisserie; RDC - Plonge 2; RDC - Plonge 3	<p>Identifiant: 022 Réf. prélèvement: ECHT022 Réf. laboratoire: IT021712-1135 Description: Colle de carrelage Composant de la construction: 5 - Planchers et planchers techniques - Revêtements de sols Partie à sonder: Colle de carrelage</p>

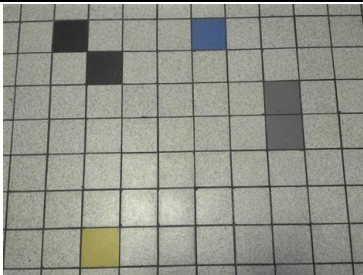
Localisation	Identifiant + Description	Photo
RDC - Salle 1; RDC - Dégagement 9	<u>Identifiant:</u> 044 <u>Réf. prélèvement:</u> ECHT044 <u>Réf. laboratoire:</u> IT021712-1157 <u>Description:</u> Colle de carrelage <u>Composant de la construction:</u> 5 - Planchers et planchers techniques - Revêtements de sols <u>Partie à sonder:</u> Colle de carrelage

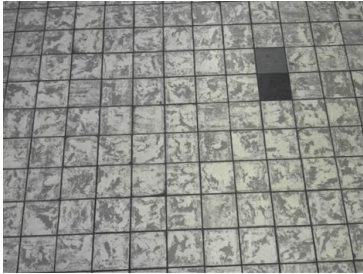
RDC - Salle 2	<u>Identifiant:</u> 045 <u>Réf. prélèvement:</u> ECHT045 <u>Réf. laboratoire:</u> IT021712-1158 <u>Description:</u> Colle de carrelage <u>Composant de la construction:</u> 5 - Planchers et planchers techniques - Revêtements de sols <u>Partie à sonder:</u> Colle de carrelage

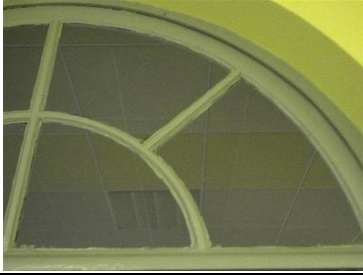
RDC - Salle 2; RDC - Magasin vaisselle	<u>Identifiant:</u> 046 <u>Réf. prélèvement:</u> ECHT046 <u>Réf. laboratoire:</u> IT021712-1159 <u>Description:</u> Joint de mastic de vitrage <u>Composant de la construction:</u> 2 - Parois verticales - Menuiseries extérieures <u>Partie à sonder:</u> Joint de mastic de vitrage

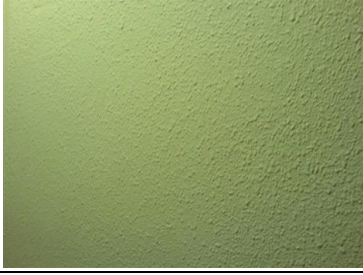
RDC - Magasin vaisselle; RDC - Réserve; RDC - Dégagement 8; RDC - Dégagement 9	<u>Identifiant:</u> 047 <u>Réf. prélèvement:</u> ECHT047 <u>Réf. laboratoire:</u> IT021712-1160 <u>Description:</u> Enduit à base de ciment lissé ou taloché <u>Composant de la construction:</u> 3 - Parois verticales intérieures - Murs et cloisons maçonnés <u>Partie à sonder:</u> Enduit à base de ciment lissé ou taloché

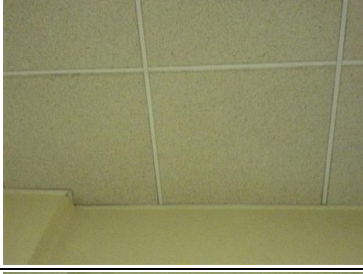
RDC - Salle 1; RDC - Salle 2; RDC - Magasin vaisselle; RDC - Réserve; RDC - Dégagement 8; RDC - Dégagement 9	<u>Identifiant:</u> 048 <u>Réf. prélèvement:</u> ECHT048 <u>Réf. laboratoire:</u> IT021712-1161 <u>Description:</u> Panneau et plaque <u>Composant de la construction:</u> 4 - Plafonds et faux plafonds - Faux plafonds <u>Partie à sonder:</u> Panneau et plaque

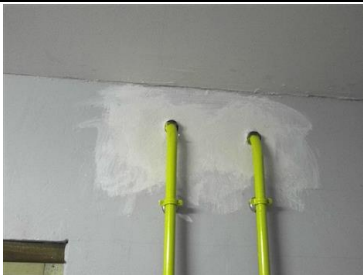
Localisation	Identifiant + Description	Photo
SOUS-SOL - Réserve 3; SOUS-SOL - Réserve 4; SOUS-SOL - Réserve 6	<u>Identifiant:</u> 062 <u>Réf. prélèvement:</u> ECHT062 <u>Réf. laboratoire:</u> IT021712-1175 <u>Description:</u> Enduit de rebouchage à base de plâtre lissé ou taloché <u>Composant de la construction:</u> 3 - Parois verticales intérieures - Murs et cloisons maçonnés <u>Partie à sonder:</u> Enduit à base de plâtre lissé ou taloché

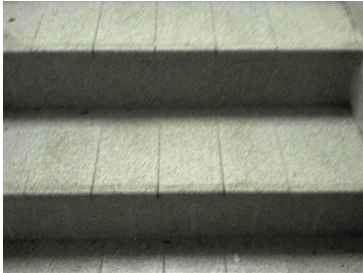
SOUS-SOL - Dégagement 12	<u>Identifiant:</u> 063 <u>Réf. prélèvement:</u> ECHT063 <u>Réf. laboratoire:</u> IT021712-1176 <u>Description:</u> Colle de carrelage <u>Composant de la construction:</u> 5 - Planchers et planchers techniques - Revêtements de sols <u>Partie à sonder:</u> Colle de carrelage	 
SOUS-SOL - Escalier 2	<u>Identifiant:</u> 064 <u>Réf. prélèvement:</u> ECHT064 <u>Réf. laboratoire:</u> IT021712-1177 <u>Description:</u> Colle de carrelage <u>Composant de la construction:</u> 5 - Planchers et planchers techniques - Revêtements de sols <u>Partie à sonder:</u> Colle de carrelage

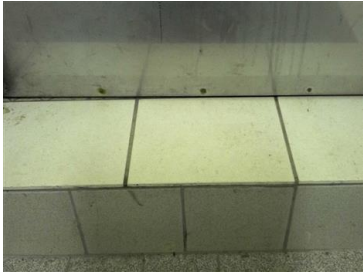
<u>Identifiant:</u> 065 <u>Réf. prélèvement:</u> ECHT065 <u>Réf. laboratoire:</u> IT021712-1178 <u>Description:</u> Colle de carrelage <u>Composant de la construction:</u> 5 - Planchers et planchers techniques - Revêtements de sols <u>Partie à sonder:</u> Colle de carrelage
