# Rapport d'inspection

## Mouillages du Port d'Erquy

Réalisé par  
SARL Bretagne Plongée

Le 21/05/2024

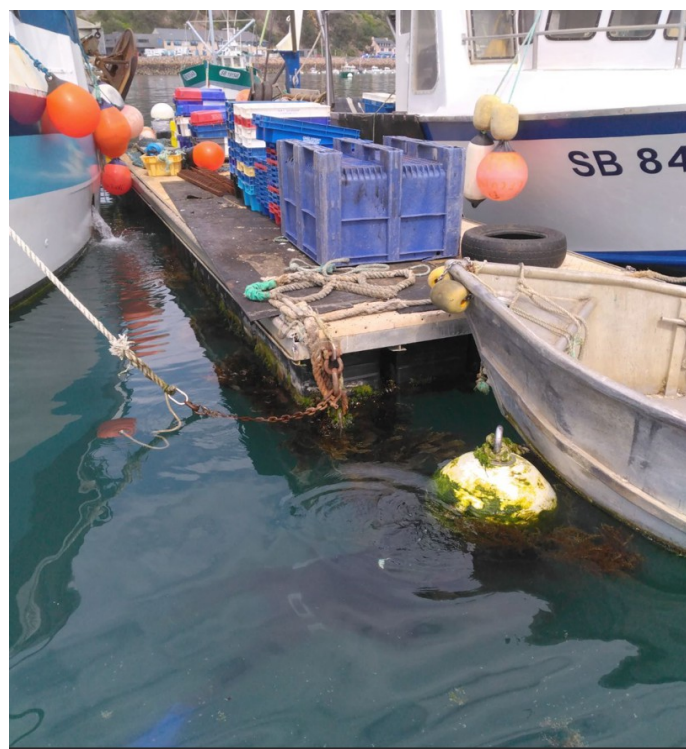
#### **En M25 : DANGER**

- Un ponton flottant est attaché sur le mouillage, une chaîne accrochée au ponton est enroulée autour de la chaîne montante du mouillage, ce qui peut accélérer son usure,

**Néanmoins,** une attention particulière est à apporter sur le M25 et le M27 avec un changement rapide des manilles et émerillons , sinon les mouillages risquent de casser.

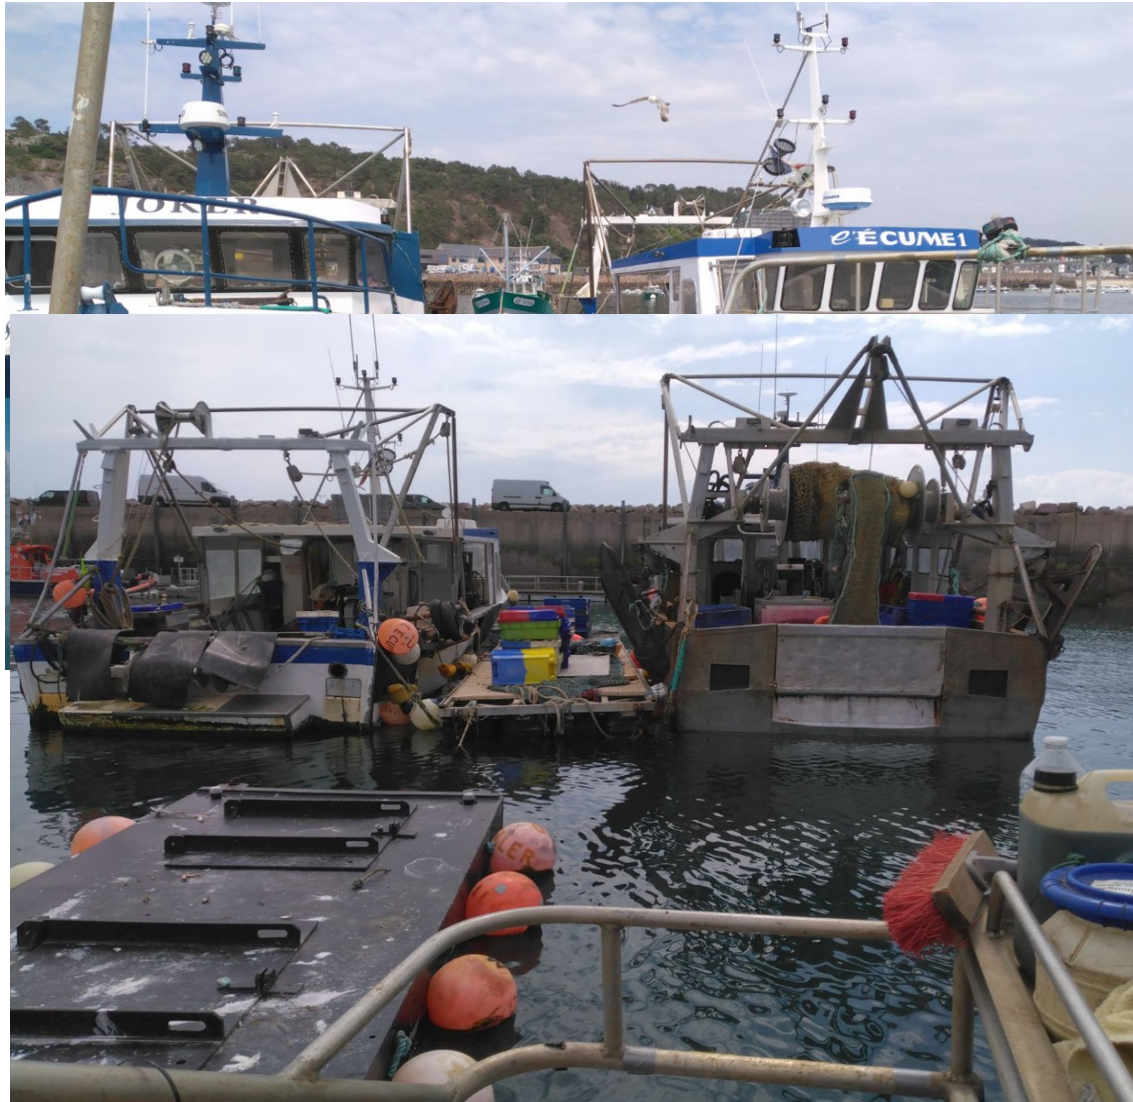
- Beaucoup de poids sur ses mouillages (2 bateaux, le JOKER + l'ECUME 1 + un vivier en plastique noir + un ponton entre les bateaux)

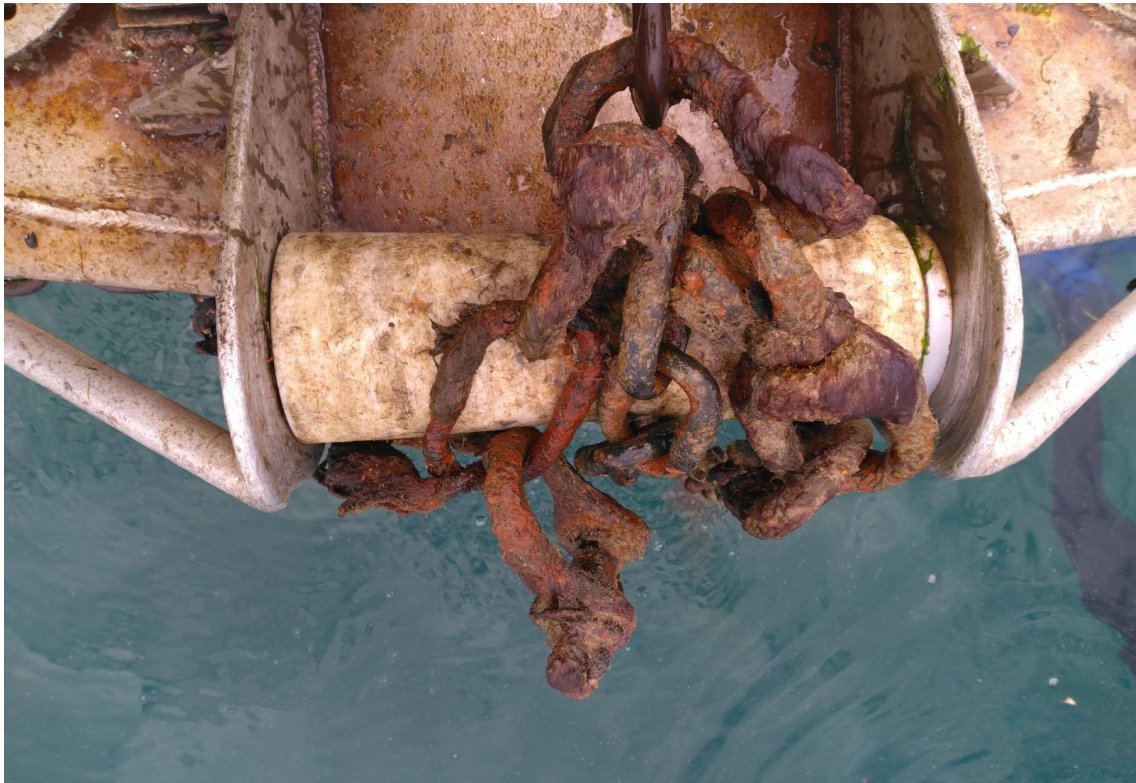
– **DANGER DE RUPTURE** sur les manilles et l'émerillon sous la bouée  
diamètre de manille le plus faible = **10mm** pour un diamètre de départ de  
26mm

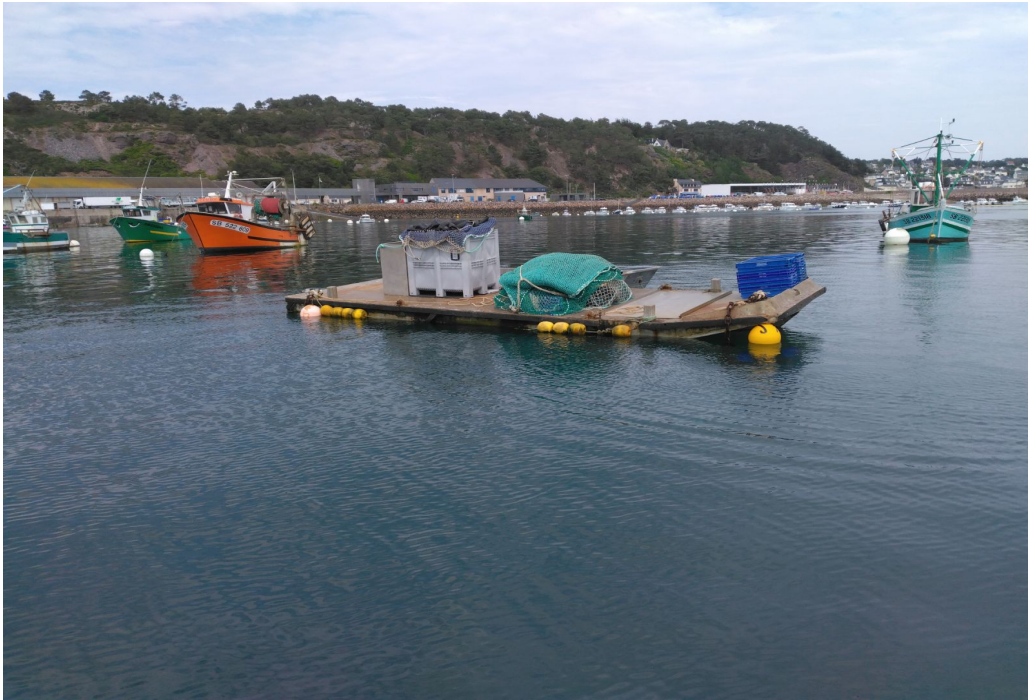
**En M27 :**

- Ponton Flottant isolé, mais avec des manilles et des mailles de chaînes très usées (respectivement 12 et 14 mm)
