Rapport de mission de repérage des matériaux et produits contenant de l'amiante avant réalisation de travaux dans un immeuble bâti

Numéro d'offre : **2024-0221-1454-PB-155-
A535407885.1-001-1**
Numéro de contrat : **A535407885.1**
Date : **30/03/2024**

Lieu d'intervention :
IGS 002 Bâtiment 155D

**Centre de Cadarache
13115 SAINT-PAUL-LÈS-DURANCE
CEDEX**

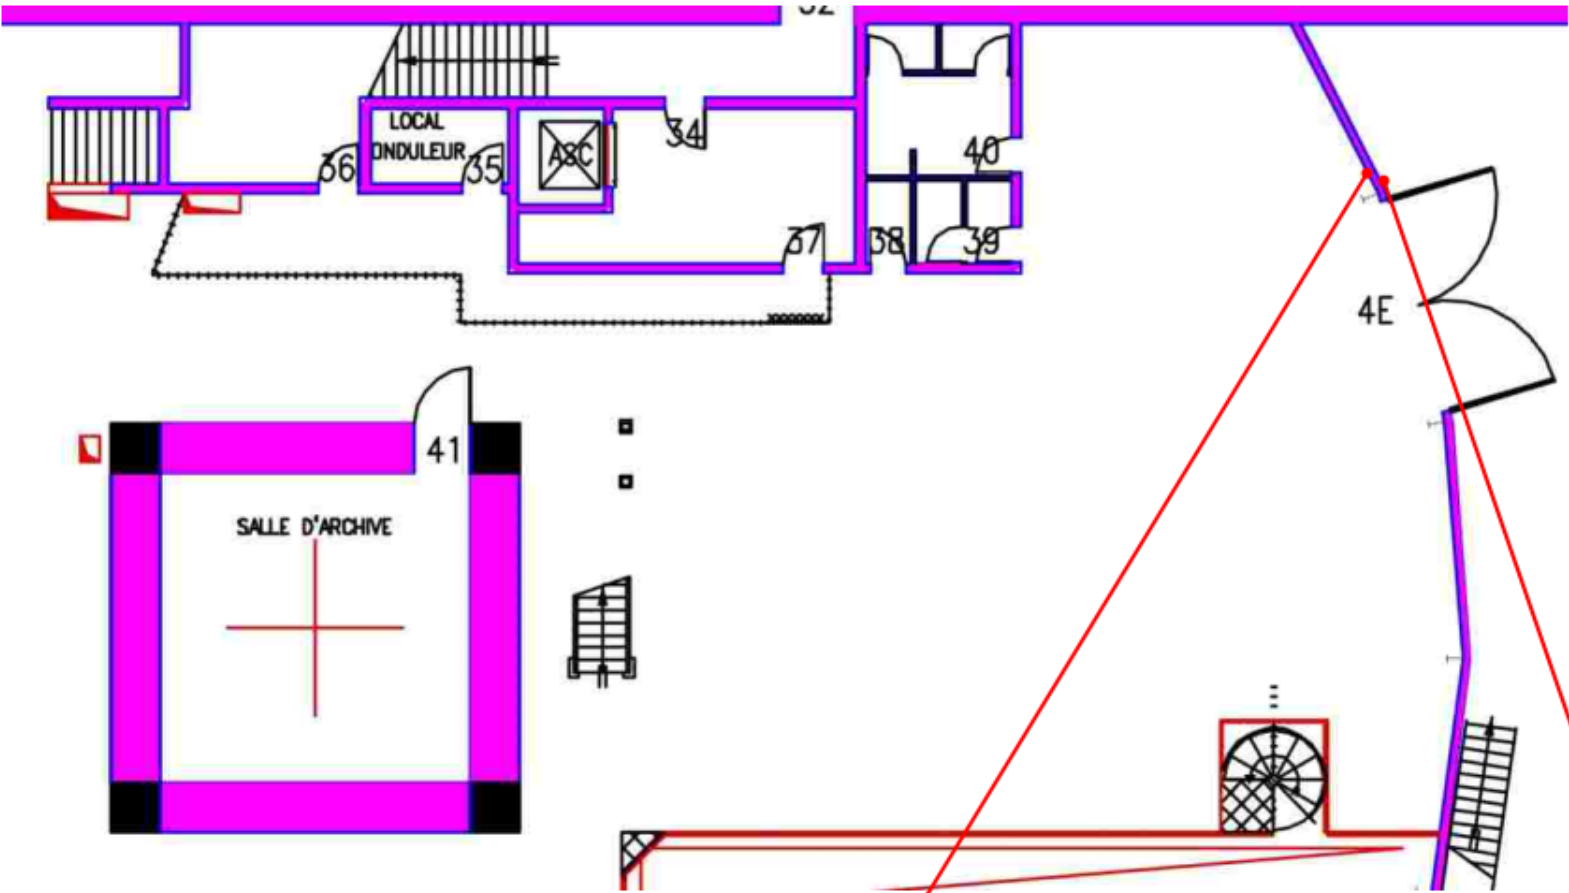
Murs intérieur
Plaques fibreuses Peinture /:Présence d'amiante

Résultat d'analyse (P032) Rapport N°2023-0605-1341-AM-155-A535085318.1-001-1

Murs extérieur
Plaques ondulées /:Présence d'amiante

Résultat d'analyse (P034) Rapport N°2023-0605-1341-AM-155-A535085318.1-001-1
