## Rapport de mission de repérage des matériaux et produits contenant de l'amiante dans les immeubles bâtis avant réalisation de travaux

Numéro de dossier : 040120 - AMIANTE  
Date du repérage : 07/01/2020

Adresse	Rue : ..... <b>Rue Tournon</b> Bât., escalier, niveau, appartement n°, lot n°: <b>Ce bien ne fait pas partie d'une copropriété Lot numéro Néant,</b> Code postal, ville : . <b>75006 PARIS 06</b> <b>Section cadastrale AJ, Parcelle numéro 13,</b>
Périmètre de repérage :	..... <b>Façades Nord, Sud, et Ouest de la Cour Chevalier, 2 cages d'escaliers donnant sur la cour ainsi que les logements du retour de la façade ouest.</b>
Type de logement : Fonction principale du bâtiment : Date de construction :	..... <b>Néant</b> ..... <b>Autres</b> ..... <b>&gt; 1997</b>

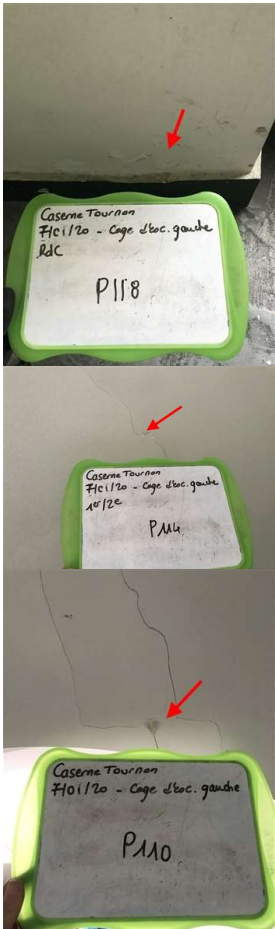
Zone	Identifiant + Description	Conclusion (justification)	Photo
ZPSO-007	<p><u>Localisation</u> : Cour Chevalier - Mur cage d'escaliers - Façade Sud - 2ème / 3ème; Cour Chevalier - Mur cage d'escaliers - Façade Sud - Entresol; Cour Chevalier - Mur cage d'escaliers - Façade Sud - Rez-de-chaussée</p> <p><u>Zone</u> : Continue</p> <p><u>Echantillons</u> : P110; P114; P118</p> <p><u>Description</u> : Peinture sur plâtre</p>	Absence d'amiante (Après analyse en laboratoire)

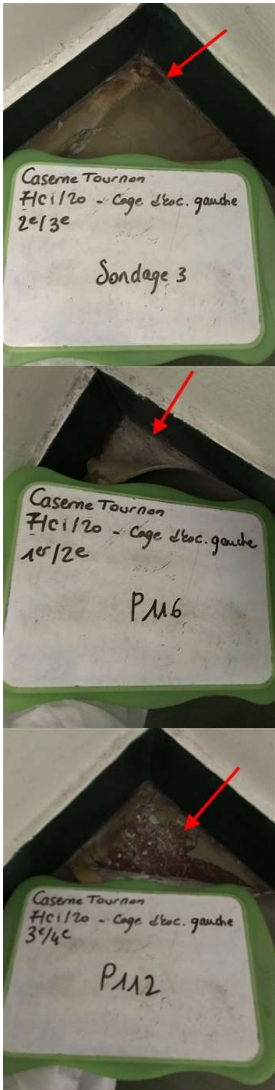
Zone	Identifiant + Description	Conclusion (justification)	Photo
ZPSO-009	<p><u>Localisation</u> : Cour Chevalier - Mur cage d'escaliers - Façade Sud - 2ème / 3ème; Cour Chevalier - Mur cage d'escaliers - Façade Sud - 1er / 2ème; Cour Chevalier - Mur cage d'escaliers - Façade Sud - Entresol</p> <p><u>Zone</u> : Discontinue</p> <p><u>Echantillons</u> : P112; P116</p> <p><u>Description</u> : Ragréage sous revêtement PVC sur plancher bois</p>	<p>Absence d'amiante (Après analyse en laboratoire)</p>

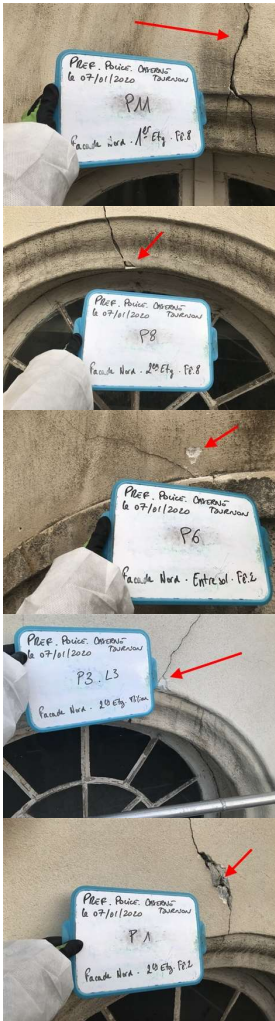
Zone	Identifiant + Description	Conclusion (justification)	Photo
ZPSO-014	<p><u>Localisation</u> : Cour Chevalier - Façade Nord</p> <p><u>Zone</u> : Continue</p> <p><u>Echantillons</u> : P001; P003; P008; P006; P011</p> <p><u>Description</u> :</p> <p>Enduit extérieur - 2ème étage - Fenêtre 2; Enduit extérieur - 2ème étage - Fenêtre 4; Enduit extérieur - 2ème étage - Fenêtre 8; Enduit extérieur - Entresol - Fenêtre 2; Enduit extérieur - 1er étage - Fenêtre 8</p>	<p>Absence d'amiante (Après analyse en laboratoire)</p>

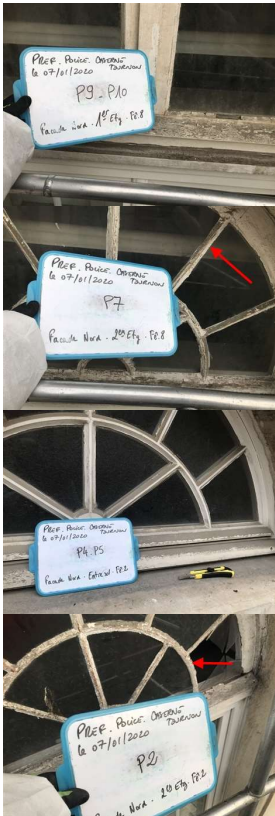
Zone	Identifiant + Description	Conclusion (justification)	Photo
ZPSO-015	<p><u>Localisation</u> : Cour Chevalier - Façade Nord  <u>Zone</u> : Discontinue  <u>Echantillons</u> : P002; P004; P007; P009  <u>Description</u> :  Joint de mastic de vitrage sur imposte - 2ème étage - Fenêtre 2; Joint de mastic de vitrage sur imposte - Entresol - Fenêtre 2; Joint de mastic de vitrage sur imposte - 2ème étage - Fenêtre 8; Joint de mastic de vitrage sur imposte - 1er étage - Fenêtre 8</p>	Absence d'amiante (Après analyse en laboratoire)

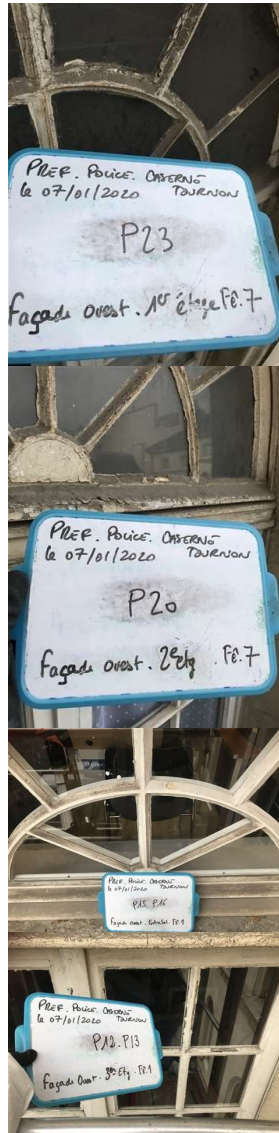
Zone	Identifiant + Description	Conclusion (justification)	Photo
ZPSO-017	<p><u>Localisation</u> : Cour Chevalier - Façade Ouest</p> <p><u>Zone</u> : Discontinue</p> <p><u>Echantillons</u> : P012; P015; P020; P023</p> <p><u>Description</u> :</p> <p>Joint de mastic de vitrage sur imposte - 3ème étage - Fenêtre 1; Joint de mastic de vitrage sur imposte - Entresol - Fenêtre 1; Joint de mastic de vitrage sur imposte - 2ème étage - Fenêtre 7; Joint de mastic de vitrage sur imposte - 1er étage - Fenêtre 7</p>	Absence d'amiante (Après analyse en laboratoire)

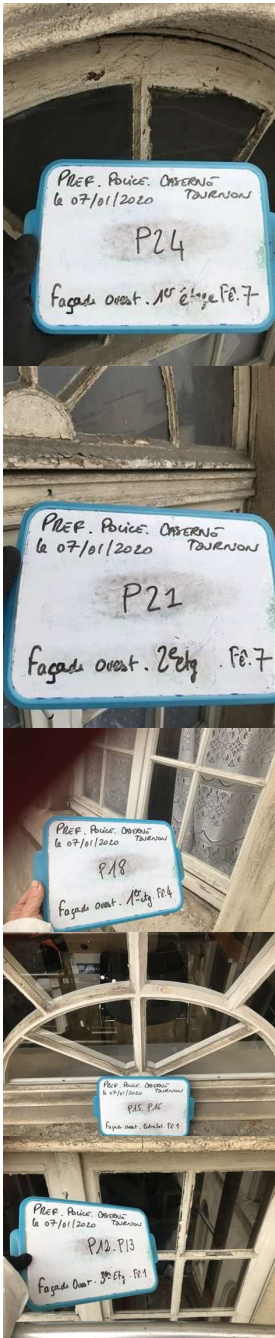
Zone	Identifiant + Description	Conclusion (justification)	Photo
ZPSO-018	<p><u>Localisation :</u> Cour Chevalier - Façade Ouest</p> <p><u>Zone :</u> Discontinue</p> <p><u>Echantillons :</u> P013; P016; P018; P021; P024</p> <p><u>Description :</u></p> <p>Peinture sur menuiserie - 3ème étage - Fenêtre 1; Peinture sur menuiserie - Entresol - Fenêtre 1; Peinture sur menuiserie - 1er étage - Fenêtre 4; Peinture sur menuiserie - 2ème étage - Fenêtre 7; Peinture sur menuiserie - 1er étage - Fenêtre 7</p>	<p>Absence d'amiante (Après analyse en laboratoire)</p>

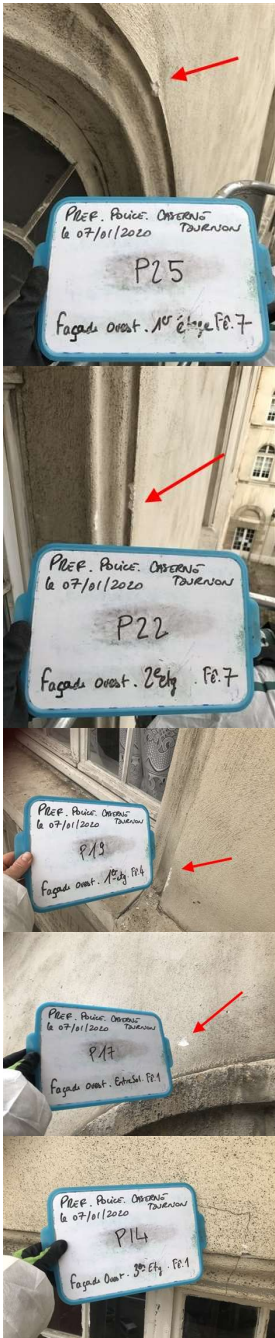
Zone	Identifiant + Description	Conclusion (justification)	Photo
ZPSO-019	<p><u>Localisation :</u> Cour Chevalier - Façade Ouest  <u>Zone :</u> Continue  <u>Echantillons :</u> P014; P017; P019; P022; P025  <u>Description :</u>            Enduit extérieur - 3ème étage - Fenêtre 1; Enduit extérieur - Entresol - Fenêtre 1; Enduit extérieur - 1er étage - Fenêtre 4; Enduit extérieur - 2ème étage - Fenêtre 7; Enduit extérieur - 1er étage - Fenêtre 7</p>	<p>Absence d'amiante            (Après analyse en laboratoire)</p>

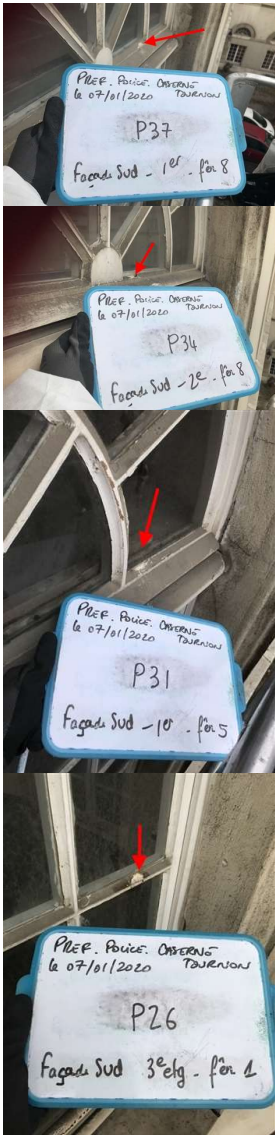
Zone	Identifiant + Description	Conclusion (justification)	Photo
ZPSO-020	<p><u>Localisation</u> : Cour Chevalier - Façade Sud  <u>Zone</u> : Discontinue  <u>Echantillons</u> : P026; P031; P034; P037  <u>Description</u> :  Joint de mastic de vitrage sur imposte - 3ème étage - Fenêtre 1; Joint de mastic de vitrage sur imposte - 1er étage - Fenêtre 5; Joint de mastic de vitrage sur imposte - 2ème étage - Fenêtre 8; Joint de mastic de vitrage sur imposte - 1er étage - Fenêtre 8</p>	Absence d'amiante (Après analyse en laboratoire)

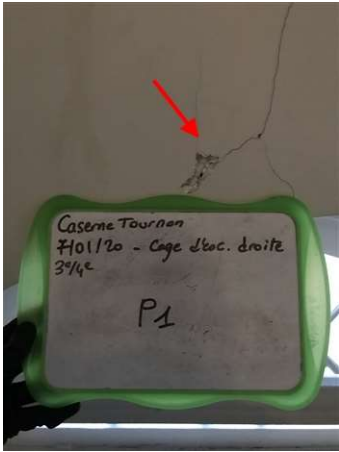
<p>Photo n° PhA001  Localisation : Cour Chevalier - Mur cage d'escaliers - Façade Nord - 2ème / 3ème  Ouvrage : 3 - Parois verticales intérieures - Revêtements de murs, poteaux, cloisons, gaines, coffres  Partie d'ouvrage : Peinture décorative (pailletées, gouttelettes, ...)  Description : Peinture sur plâtre  Localisation sur croquis : P101</p>

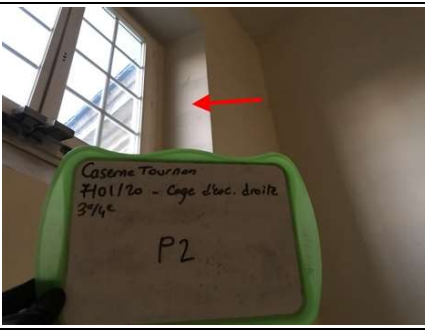
<p>Photo n° PhA002  Localisation : Cour Chevalier - Mur cage d'escaliers - Façade Nord - 2ème / 3ème  Ouvrage : 3 - Parois verticales intérieures - Revêtements de murs, poteaux, cloisons, gaines, coffres  Partie d'ouvrage : Peinture décorative (pailletées, gouttelettes, ...)  Description : Peinture sur embrasure plâtre (fenêtre haute)  Localisation sur croquis : P102</p>

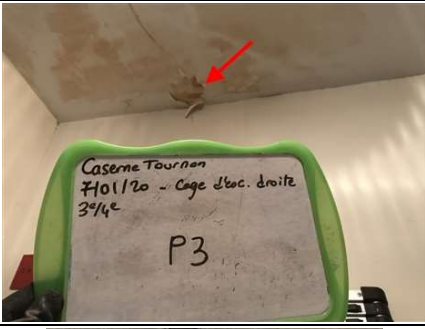
<p>Photo n° PhA003  Localisation : Cour Chevalier - Mur cage d'escaliers - Façade Nord - 2ème / 3ème  Ouvrage : 4 - Plafonds et faux plafonds - Plafonds  Partie d'ouvrage : Peinture décorative (pailletées, gouttelettes...)  Description : Peinture sur doublage plâtre au plafond  Localisation sur croquis : P103</p>

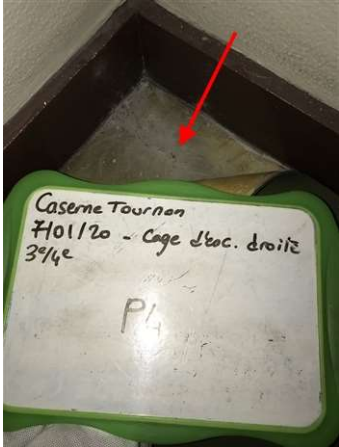
<p>Photo n° PhA004  Localisation : Cour Chevalier - Mur cage d'escaliers - Façade Nord - 2ème / 3ème  Ouvrage : 5 - Planchers et planchers techniques - Revêtements de sols  Partie d'ouvrage : Ragrée  Description : Ragrée sous revêtement PVC sur plancher bois  Localisation sur croquis : P104</p>

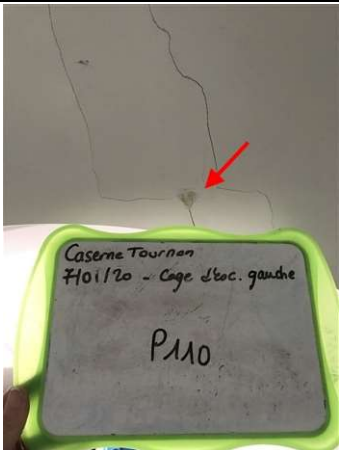
<p>Photo n° PhA010  Localisation : Cour Chevalier - Mur cage d'escaliers - Façade Sud - 2ème / 3ème  Ouvrage : 3 - Parois verticales intérieures - Revêtements de murs, poteaux, cloisons, gaines, coffres  Partie d'ouvrage : Peinture décorative (pailletées, gouttelettes, ...)  Description : Peinture sur plâtre  Localisation sur croquis : P110</p>

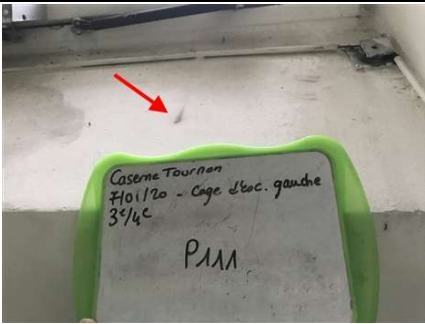
<p>Photo n° PhA011  Localisation : Cour Chevalier - Mur cage d'escaliers - Façade Sud - 2ème / 3ème  Ouvrage : 3 - Parois verticales intérieures - Revêtements de murs, poteaux, cloisons, gaines, coffres  Partie d'ouvrage : Peinture décorative (pailletées, gouttelettes, ...)  Description : Peinture sur embrasure plâtre (fenêtre haute)  Localisation sur croquis : P111</p>

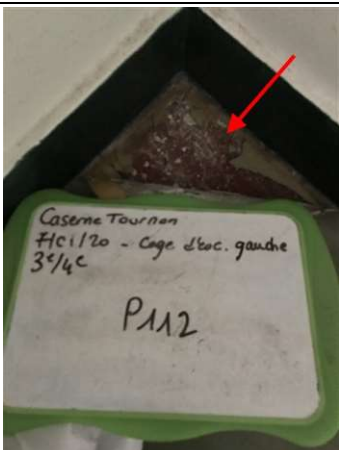
<p>Photo n° PhA012  Localisation : Cour Chevalier - Mur cage d'escaliers - Façade Sud - 2ème / 3ème  Ouvrage : 5 - Planchers et planchers techniques - Revêtements de sols  Partie d'ouvrage : Ragrée  Description : Ragrée sous revêtement PVC sur plancher bois  Localisation sur croquis : P112</p>

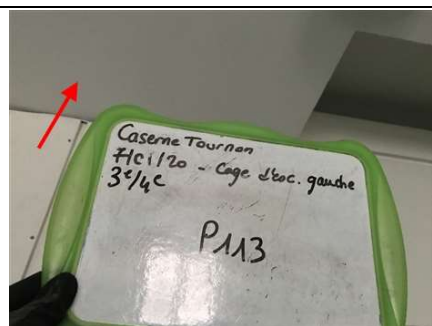
Photo n° PhA013

Localisation : Cour Chevalier - Mur cage d'escaliers - Façade Sud - 2ème / 3ème  
 Ouvrage : 4 - Plafonds et faux plafonds - Plafonds  
 Partie d'ouvrage : Peinture décorative (pailletées, gouttelettes...)  
 Description : Peinture sur doublage plâtre au plafond  
 Localisation sur croquis : P113

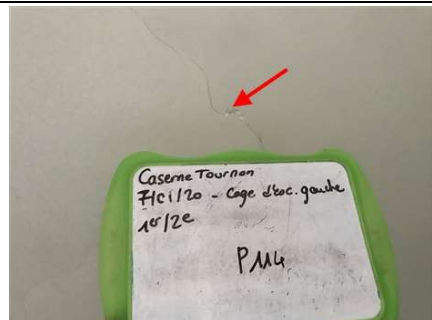
Photo n° PhA014

Localisation : Cour Chevalier - Mur cage d'escaliers - Façade Sud - Entresol  
 Ouvrage : 3 - Parois verticales intérieures - Revêtements de murs, poteaux, cloisons, gaines, coffres  
 Partie d'ouvrage : Peinture décorative (pailletées, gouttelettes, ...)  
 Description : Peinture sur plâtre  
 Localisation sur croquis : P114

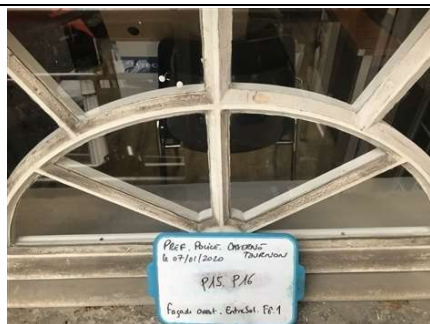
Photo n° PhA036  
Localisation : Cour Chevalier - Façade Ouest  
Ouvrage : 2 - Parois verticales extérieures et Façades - Menuiseries extérieures  
Partie d'ouvrage : Peinture décorative  
Description : Peinture sur menuiserie - Entresol - Fenêtre 1  
Localisation sur croquis : P16

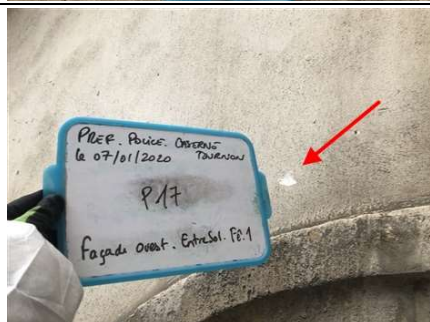
Photo n° PhA037  
Localisation : Cour Chevalier - Façade Ouest  
Ouvrage : 2 - Parois verticales extérieures et Façades - Façades lourdes y compris poteaux  
Partie d'ouvrage : Enduit extérieur (projeté, lissé ou taloché)  
Description : Enduit extérieur - Entresol - Fenêtre 1  
Localisation sur croquis : P17

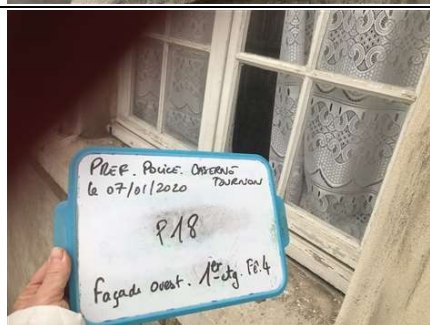
Photo n° PhA038  
Localisation : Cour Chevalier - Façade Ouest  
Ouvrage : 2 - Parois verticales extérieures et Façades - Menuiseries extérieures  
Partie d'ouvrage : Peinture décorative  
Description : Peinture sur menuiserie - 1er étage - Fenêtre 4  
Localisation sur croquis : P18

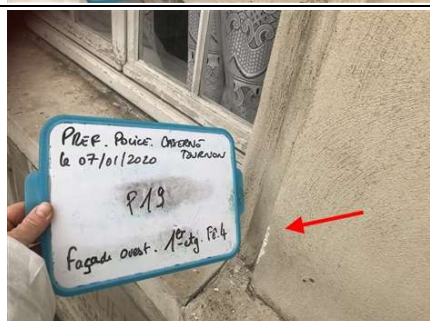
Photo n° PhA039  
Localisation : Cour Chevalier - Façade Ouest  
Ouvrage : 2 - Parois verticales extérieures et Façades - Façades lourdes y compris poteaux  
Partie d'ouvrage : Enduit extérieur (projeté, lissé ou taloché)  
Description : Enduit extérieur - 1er étage - Fenêtre 4  
Localisation sur croquis : P19

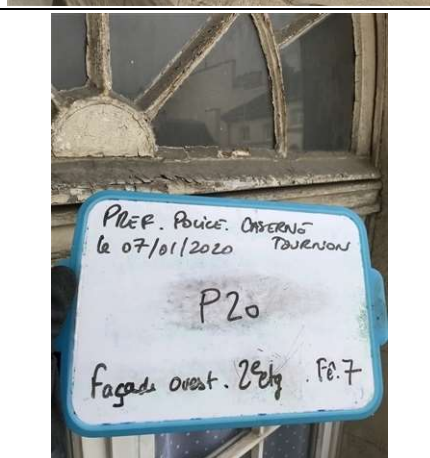
Photo n° PhA040  
Localisation : Cour Chevalier - Façade Ouest  
Ouvrage : 2 - Parois verticales extérieures et Façades - Menuiseries extérieures  
Partie d'ouvrage : Joint de mastic de vitrage (notamment châssis aluminium)  
Description : Joint de mastic de vitrage sur imposte - 2ème étage - Fenêtre 7  
Localisation sur croquis : P20

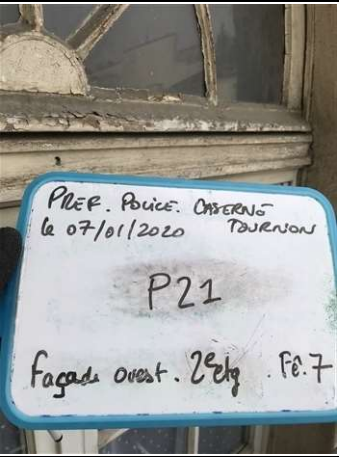
<p>Photo n° PhA041  Localisation : Cour Chevalier - Façade Ouest  Ouvrage : 2 - Parois verticales extérieures et Façades - Menuiseries extérieures  Partie d'ouvrage : Peinture décorative  Description : Peinture sur menuiserie - 2ème étage - Fenêtre 7  Localisation sur croquis : P21</p>

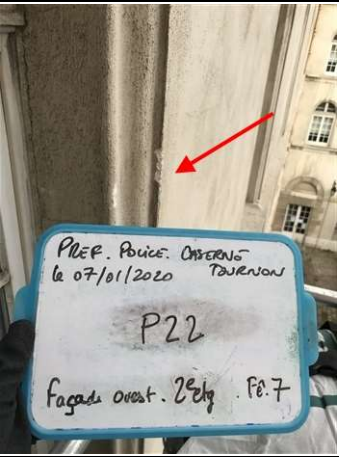
<p>Photo n° PhA042  Localisation : Cour Chevalier - Façade Ouest  Ouvrage : 2 - Parois verticales extérieures et Façades - Façades lourdes y compris poteaux  Partie d'ouvrage : Enduit extérieur (projeté, lissé ou taloché)  Description : Enduit extérieur - 2ème étage - Fenêtre 7  Localisation sur croquis : P22</p>

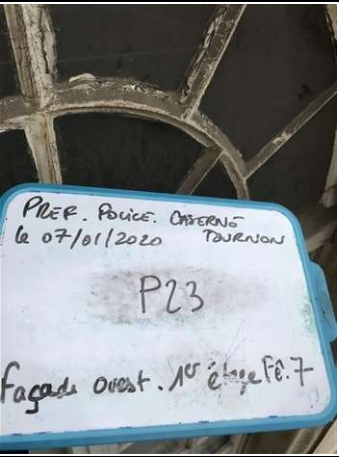
<p>Photo n° PhA043  Localisation : Cour Chevalier - Façade Ouest  Ouvrage : 2 - Parois verticales extérieures et Façades - Menuiseries extérieures  Partie d'ouvrage : Joint de mastic de vitrage (notamment châssis aluminium)  Description : Joint de mastic de vitrage sur imposte - 1er étage - Fenêtre 7  Localisation sur croquis : P23</p>

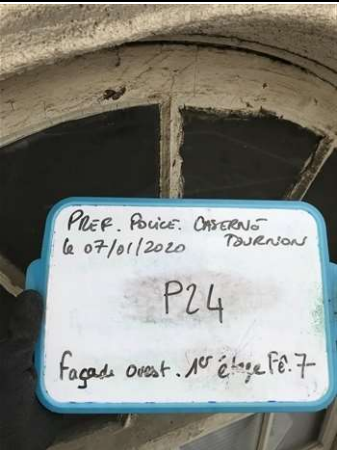
<p>Photo n° PhA044  Localisation : Cour Chevalier - Façade Ouest  Ouvrage : 2 - Parois verticales extérieures et Façades - Menuiseries extérieures  Partie d'ouvrage : Peinture décorative  Description : Peinture sur menuiserie - 1er étage - Fenêtre 7  Localisation sur croquis : P24</p>

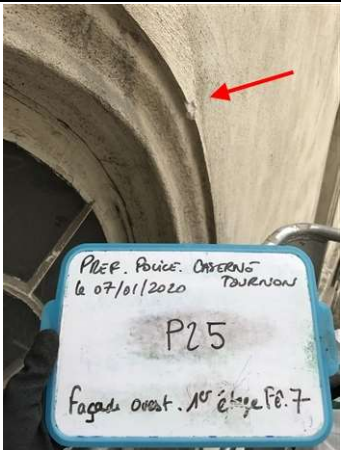
<p>Photo n° PhA045  Localisation : Cour Chevalier - Façade Ouest  Ouvrage : 2 - Parois verticales extérieures et Façades - Façades lourdes y compris poteaux  Partie d'ouvrage : Enduit extérieur (projeté, lissé ou taloché)  Description : Enduit extérieur - 1er étage - Fenêtre 7  Localisation sur croquis : P25</p>

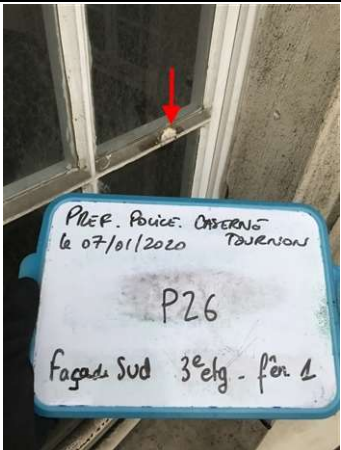
<p>Photo n° PhA046  Localisation : Cour Chevalier - Façade Sud  Ouvrage : 2 - Parois verticales extérieures et Façades - Menuiseries extérieures  Partie d'ouvrage : Joint de mastic de vitrage (notamment châssis aluminium)  Description : Joint de mastic de vitrage sur imposte - 3ème étage - Fenêtre 1  Localisation sur croquis : P26</p>

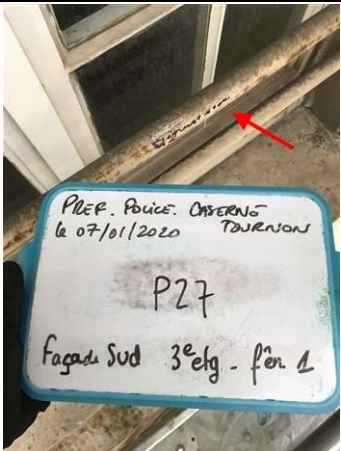
<p>Photo n° PhA047  Localisation : Cour Chevalier - Façade Sud  Ouvrage : 2 - Parois verticales extérieures et Façades - Menuiseries extérieures  Partie d'ouvrage : Peinture décorative  Description : Peinture sur garde-corps bois - 3ème étage - Fenêtre 1  Localisation sur croquis : P27</p>

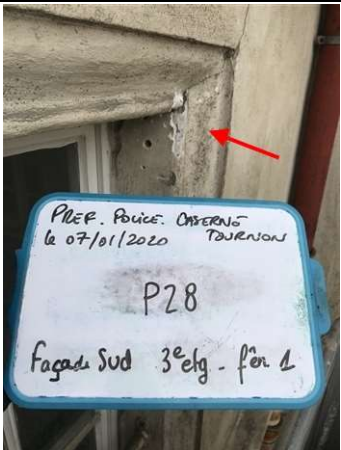
<p>Photo n° PhA048  Localisation : Cour Chevalier - Façade Sud  Ouvrage : 2 - Parois verticales extérieures et Façades - Façades lourdes y compris poteaux  Partie d'ouvrage : Enduit extérieur (projeté, lissé ou taloché)  Description : Enduit extérieur - 3ème étage - Fenêtre 1  Localisation sur croquis : P28</p>
