SCHEMA DE REPERAGE AMIANTE

Diagnostic amiante avant travaux

Caserne Tournon
10 Rue Tournon
75006 PARIS

Façades - Cour Chevalier - Rez-de-chaussée

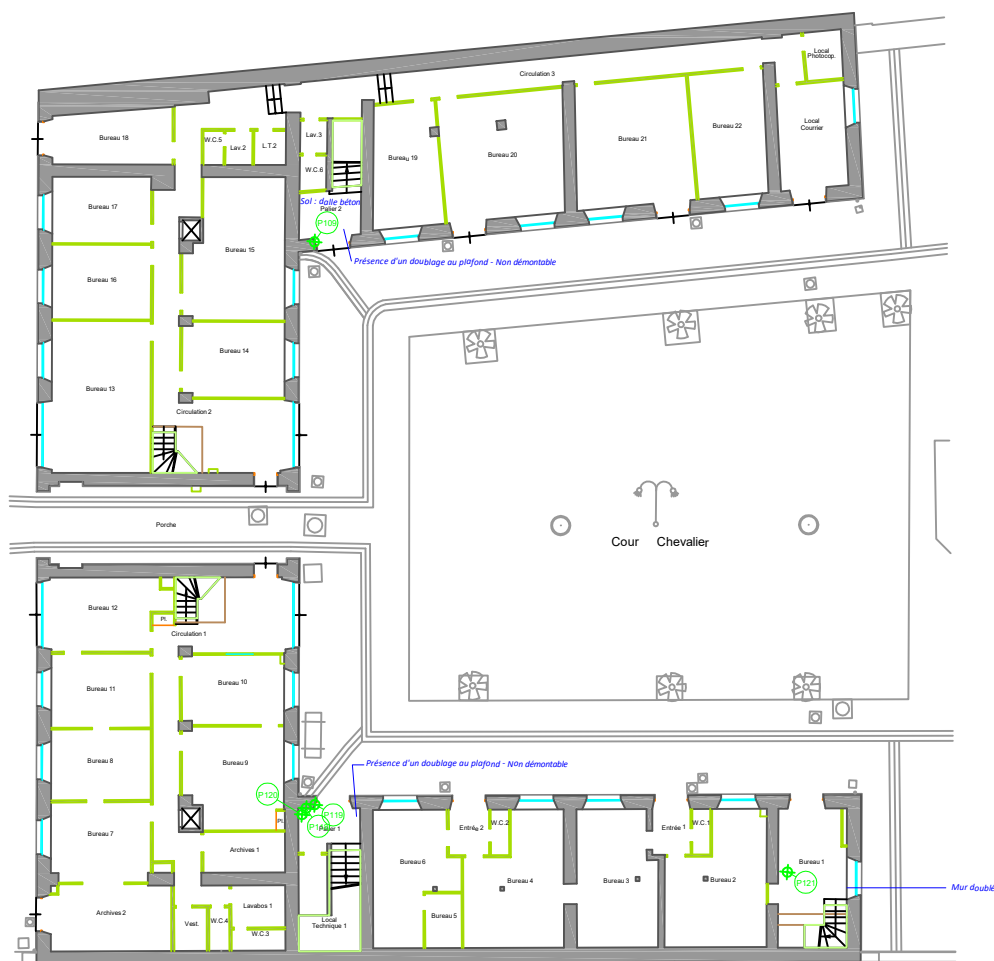
Planche 1/8

P109 : Peinture sur embrasure pierres - Absence d'amiante après analyse

P121 : Faux-plafond 60x60 - Absence d'amiante après analyse

P119 : Peinture sur embrasure plâtre - Absence d'amiante après analyse

P118 : Peinture sur mur plâtre - Absence d'amiante après analyse

P120 : Peinture sur sol béton - Absence d'amiante après analyse
