Façade Nord - Cour Chevalier - 3ème étage

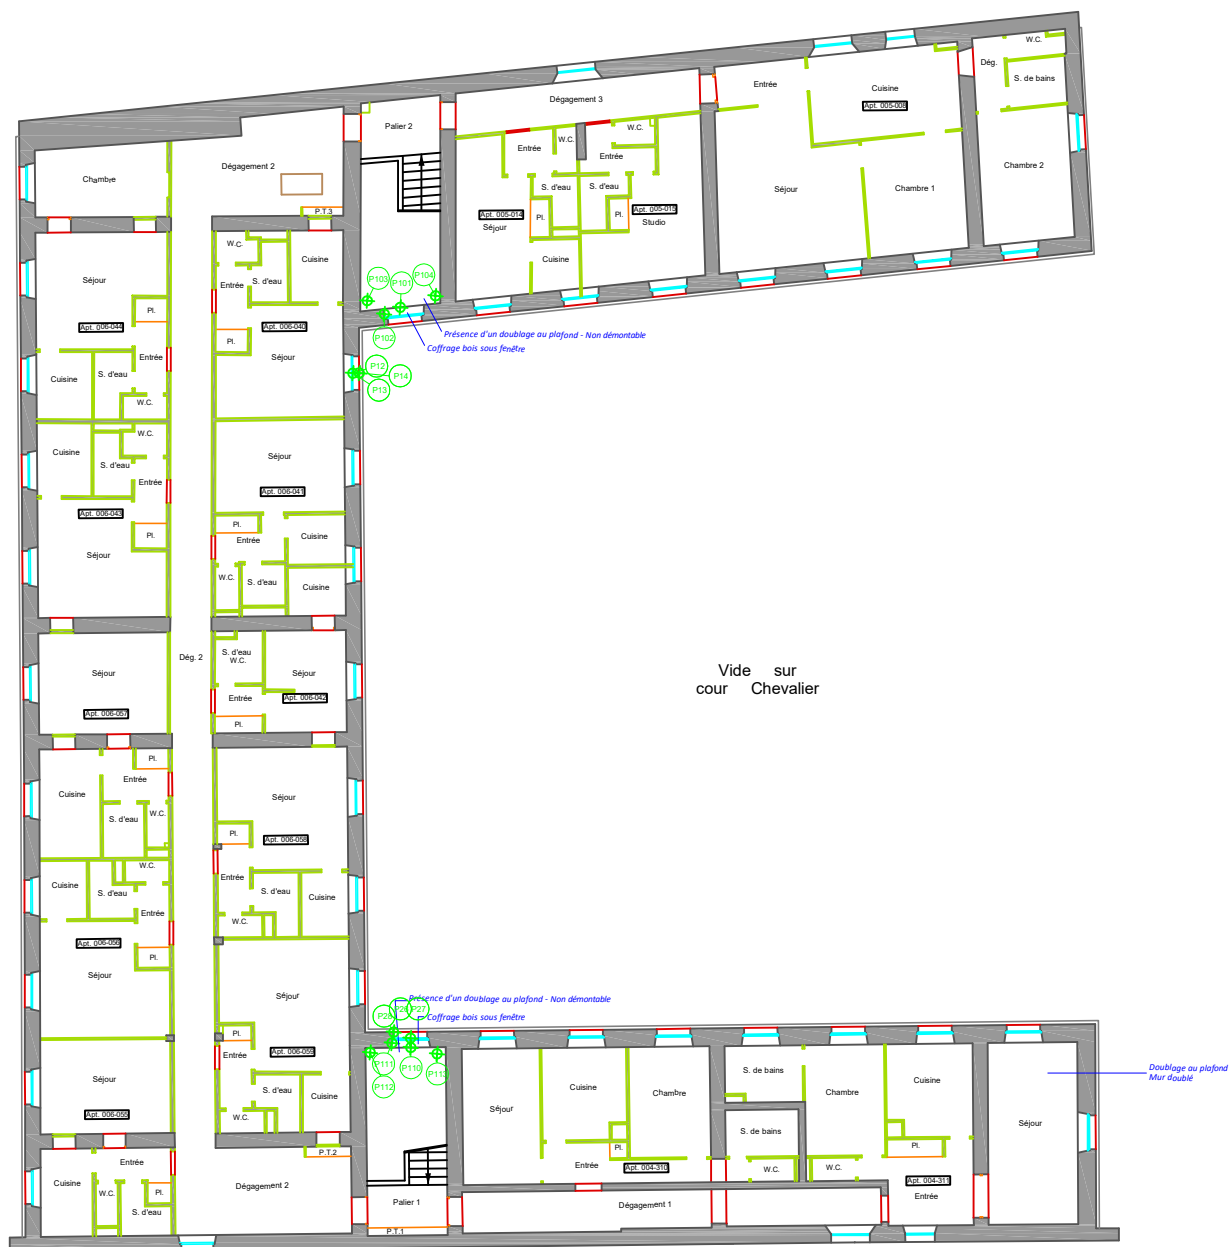
P104 : Ragraéage sous revêtement PVC sur plancher bois - Absence d'amiante après analyse

P112 : Ragréage sous revêtement PVC sur plancher bois - Absence d'amiante après analyse

P28 : Enduit de façade - Absence d'amiante après analyse
