SCHEMA DE REPERAGE AMIANTE

Annexe au rapport / Dossier référencé :	Diagnostic amiante avant travaux	Planche de repérage		Planche 6/8
	040120			
Client :	PREFECTURE DE POLICE	Etabli par :	BD MESURES 8 passage Dagorno 75020 PARIS	
Adresse :	Service des Affaires Immobilières 1bis Rue de Lutèce 75004 PARIS	Opérateur :	Céline MORCANT	
Lieu :	Caserne Tournon 10 Rue Tournon 75006 PARIS	Date d'édition :	17/01/20	
		Révisée le :

Façades Nord - Cour Chevalier - Escalier intérieur

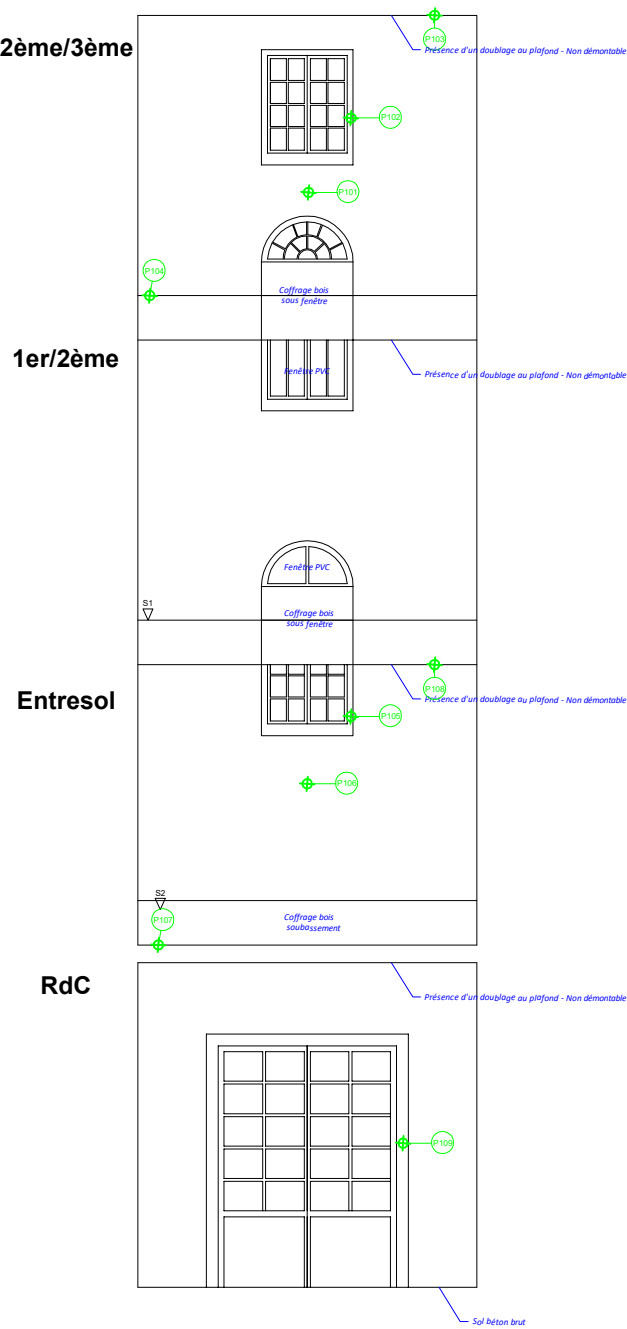
Façade Nord - Cour Chevalier - escalier intérieur

- P101 : Peinture sur murs en plâtre - Absence d'amiante après analyse
P102 : Peinture sur embrasure plâtre - Absence d'amiante après analyse
P103 : Peinture doublage plâtre au plafond - Absence d'amiante après analyse
P104 : Ragréage sous revêtement PVC sur plancher bois - Absence d'amiante après analyse
P105 : Peinture sur embrasure plâtre - Absence d'amiante après analyse
P106 : Peinture sur mur en plâtre - Absence d'amiante après analyse
P107 : Ragréage sur béton sous revêtement plastique - Absence d'amiante après analyse
P108 : Peinture sur doublage au plafond - Absence d'amiante après analyse
P109 : Peinture sur embrasure pierres - Absence d'amiante après analyse

Sondage 1 - S1: Ragréage idem autres étage
Sondage 2 - S2: Soubassement : Coffrage bois
