SCHEMA DE REPERAGE AMIANTE

Annexe au rapport / Dossier référencé :	Diagnostic amiante avant travaux 040120	Planche de repérage		Planche 7/8
Client :	PREFECTURE DE POLICE	Etabli par :	BD MESURES 8 passage Dagorno 75020 PARIS	
Adresse :	Service des Affaires Immobilières 1bis Rue de Lutèce 75004 PARIS	Opérateur :	Céline MORCANT	
Lieu :	Caserne Tournon 10 Rue Tournon 75006 PARIS	Date d'édition :	17/01/20	
		Révisée le :		
Façade Sud - Cour Chevalier - Escalier intérieur

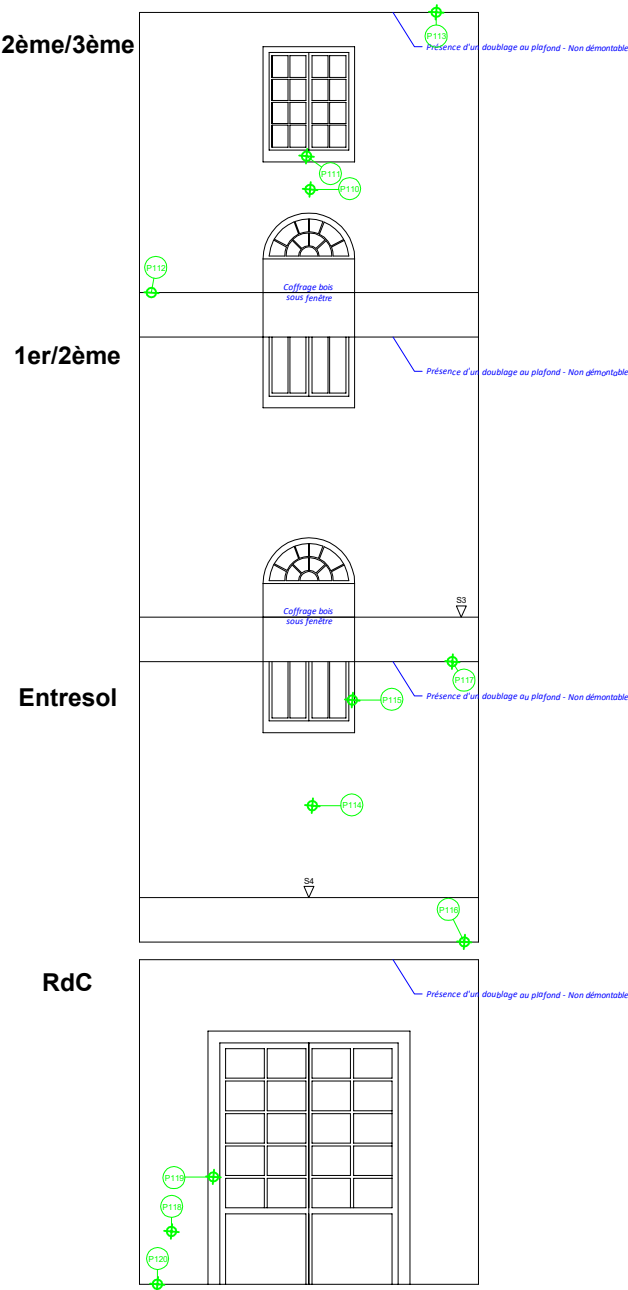
Façade Sud - Cour Chevalier - escalier intérieur

- P110 : Peinture sur murs en plâtre - Absence d'amiante après analyse
- P111 : Peinture sur embrasure plâtre - Absence d'amiante après analyse
- P113 : Peinture doublage plâtre au plafond - Absence d'amiante après analyse
- P112 : Ragréage sous revêtement PVC sur plancher bois - Absence d'amiante après analyse
- P115 : Peinture sur embrasure plâtre - Absence d'amiante après analyse
- P114 : Peinture sur mur en plâtre - Absence d'amiante après analyse
- P116 : Ragréage sur béton sous revêtement plastique - Absence d'amiante après analyse
- P117 : Peinture sur doublage au plafond - Absence d'amiante après analyse
- P119 : Peinture sur embrasure plâtre - Absence d'amiante après analyse
- P118 : Peinture sur mur plâtre - Absence d'amiante après analyse
- P120 : Peinture sur sol béton - Absence d'amiante après analyse

Sondage 3 - S3: Ragréage idem autres étage

Sondage 4 - S4: Soubassement : Coffrage plâtre
