## Façade Sud - Cour Chevalier - escalier intérieur

Annexe au rapport / Dossier référencé :	Diagnostic amiante avant travaux  <b>040120</b>	<b>Planche de repérage</b>		Planche 8/8
Client :	PREFECTURE DE POLICE	Etabli par :	BD MESURES 8 passage Dagorno 75020 PARIS	
Adresse :	Service des Affaires Immobilières 1bis Rue de Lutèce 75004 PARIS	Opérateur :	Céline MORCANT	
Lieu :	Caserne Tournon 10 Rue Tournon 75006 PARIS	Date d'édition :	17/01/20	
		Révisée le :		
<b>Façade Ouest (retour) - Cour Chevalier</b>

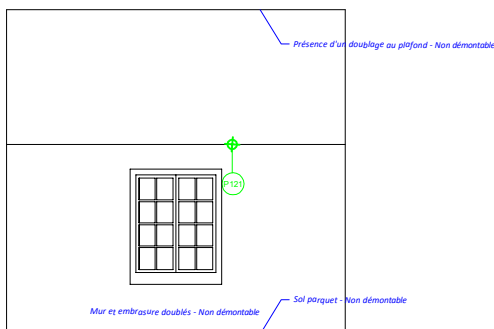
### RdC / Entresol - Bureau casernement

P121 : Faux-plafond 60x60 - Absence d'amiante après analyse
