SCHEMA DE REPERAGE AMIANTE

Annexe au rapport / Dossier référencé :	Diagnostic amiante avant travaux 040120	Planche de repérage		Planche 3/8
Client :	PREFECTURE DE POLICE	Etabli par :	BD MESURES 8 passage Dagorno 75020 PARIS	
Adresse :	Service des Affaires Immobilières 1bis Rue de Lutèce 75004 PARIS	Opérateur :	Céline MORCANT	
Lieu :	Caserne Tournon 10 Rue Tournon 75006 PARIS	Date d'édition :	17/01/20	
		Révisée le :

Façades - Cour Chevalier - 1er étage

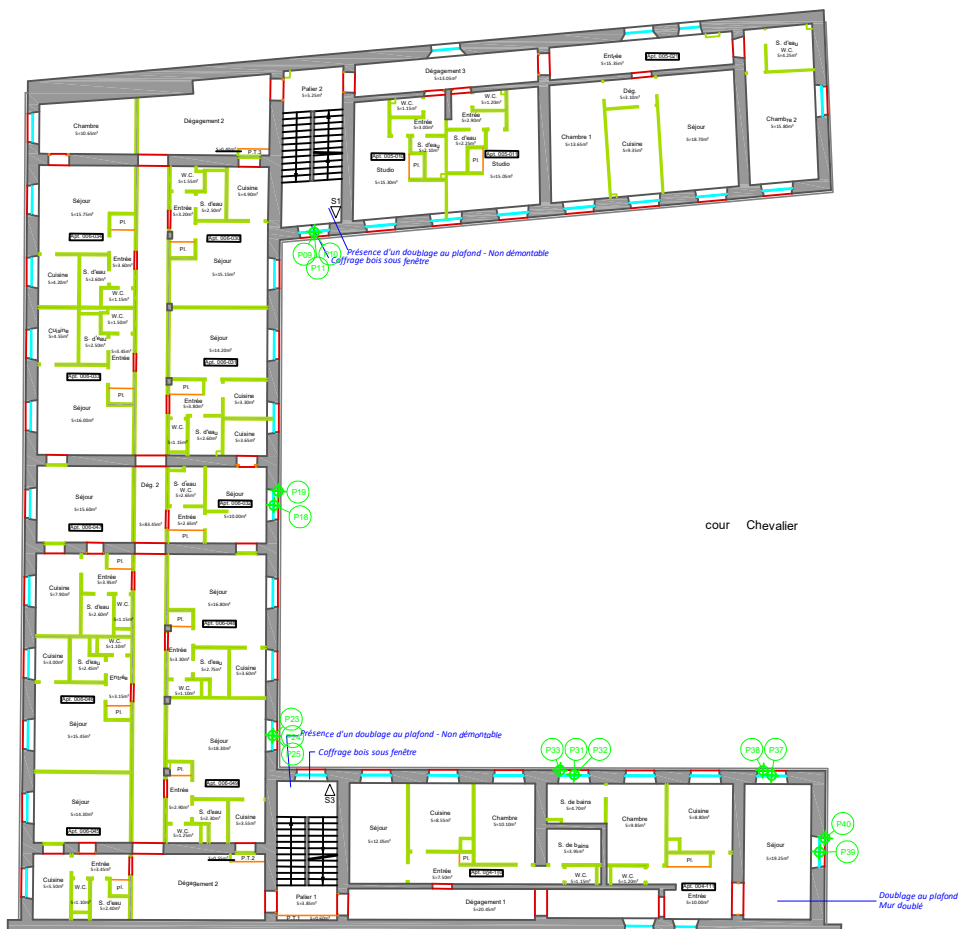
P9 : Joint mastic de vitrage imposte - Absence d'amiante après analyse

P10 : Peinture sur menuiserie - Absence d'amiante après analyse

P11 : Enduit de façade - Absence d'amiante après analyse

P19 : Enduit de façade - Absence d'amiante après analyse

P18 : Peinture sur menuiserie - Absence d'amiante après analyse

P23 : Joint mastic de vitrage imposte - Absence d'amiante après analyse

P24 : Peinture sur menuiserie - Absence d'amiante après analyse

P25 : Enduit de façade - Absence d'amiante après analyse

P37 : Joint mastic de vitrage imposte - Absence d'amiante après analyse

P38 : Enduit de façade - Absence d'amiante après analyse

P39 : Joint mastic de vitrage imposte - Absence d'amiante après analyse

P40 : Enduit de façade - Absence d'amiante après analyse

Sondage 1 - S1: Ragréage idem autres étage

Sondage 3 - S3: Ragréage idem autres étage
