RAPPORT DE REPERAGE PONCTUEL DES OUVRAGES CONTENANT DU SILICE CRISTALLINE

Numéro de dossier : MA2207099720
Date d'intervention : 28/09/2022

10 RUE DE TOURNON (CASERNE DE
GENDARMERIE)

Dans le cadre de la démolition du bâtiment situé au 10 RUE DE TOURNON (CASERNE DE GENDARMERIE) 75006 PARIS, le donneur d'ordre PREFECTURE DE POLICE DE PARIS a confié à ADX-groupe la mission de repérage des différentes typologies d'ouvrage susceptible de contenir du Silice cristalline.

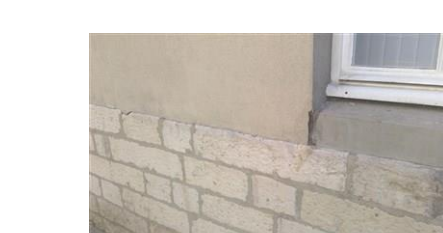
Identification du prélèvement : Carotte 7 - Couche 2		
<u>Localisation :</u> Bâtiment : Bâtiment 2 Pièce : Façade cours Garancière 2 Polluant recherché : silice	<div>Photo de détail</div> <div>Photo vu de loin</div>

<u>Descriptif du sondage :</u> Épaisseur : 2cm Quantité : PV n° : KSP2207-0791-001_1		
Descriptif et observation : Teneurs dans le matériau : Cristobalite		
Commentaire : LQ* : limite de quantification, mais aucune trace détectée.		
Concentration:	Conclusion:	Teneur :
%	Présence	<0,06 (LQ*)
