Mission d'étude structure Caserne de la Garde Républicaine 10 rue de Tournon, Paris VI

Diagnostic de Structure

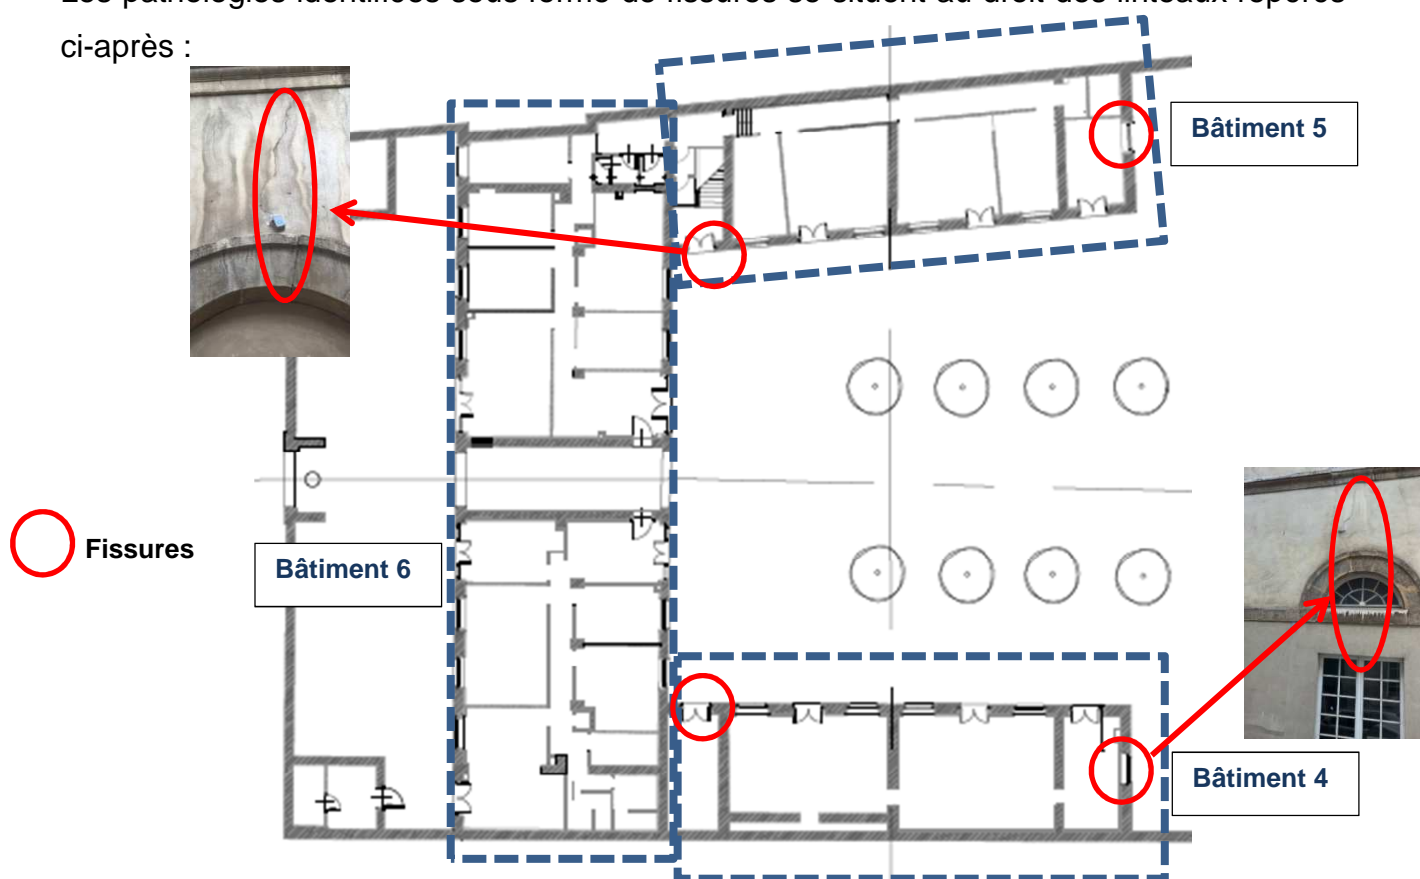
Les pathologies identifiées sous forme de fissures se situent au droit des linteaux repérés ci-après :

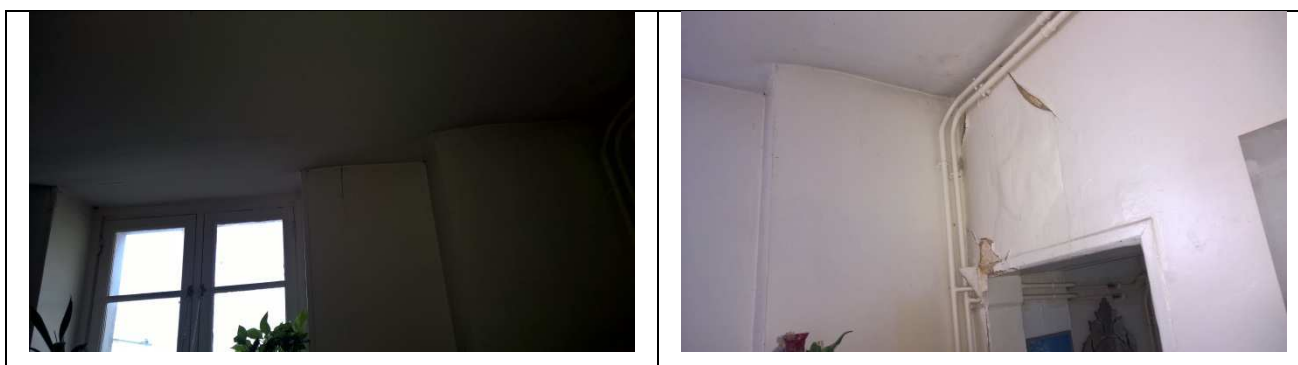
- L'appartement situé au 3^e étage au fond du couloir a subi un dégât des eaux suite à une inondation des combles. Cette situation a été signalée en interne et des travaux sont prévus afin de réparer les désordres.

Des fissures sont par conséquent apparentes sur le plafond et les murs, à cause de l'humidité qui a affaibli les matériaux. Cela n'aura pas de conséquence sur l'état de la structure si les travaux prévus sont correctement réalisés.

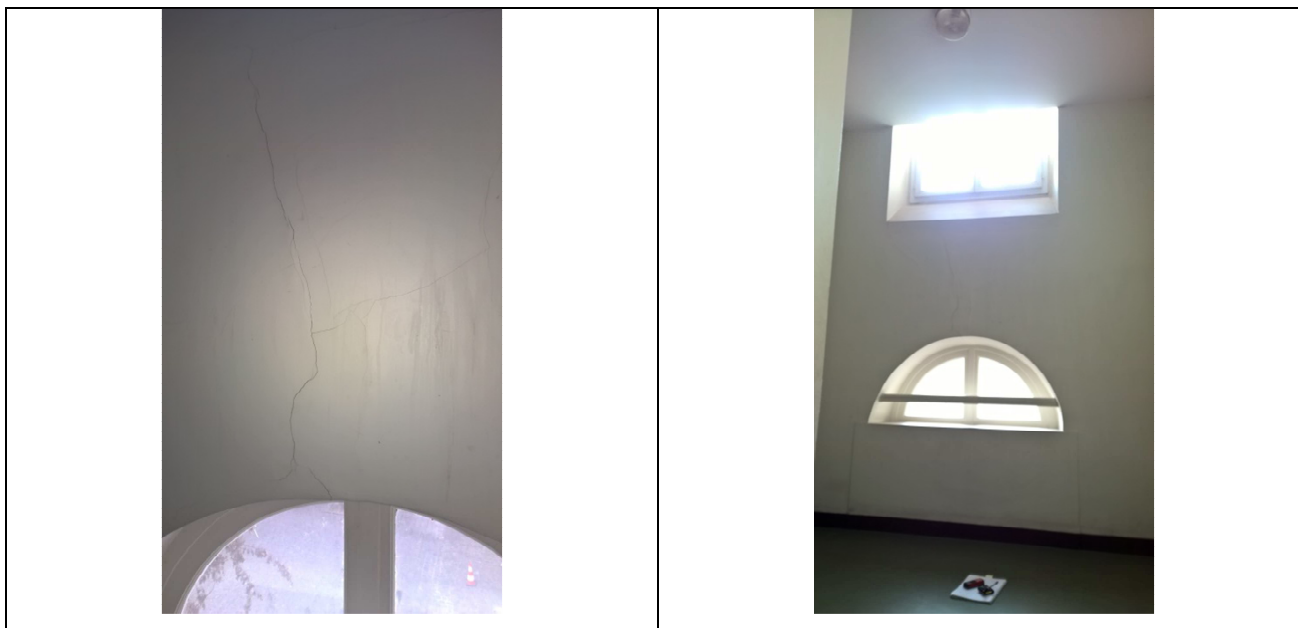
- La cage d'escalier montre des fissures assez importantes visibles aussi bien de l'extérieur que de l'intérieur sur la façade de la cour. Il nous a été indiqué que des travaux ont été réalisés il y a environ 5 ans sur la face intérieure afin de reboucher les fissures et refaire la peinture.

Les fissures sont toute hauteur et vont de trémie en trémie en partant des linteaux. Cette situation n'est pas normale et mérite donc une analyse approfondie.

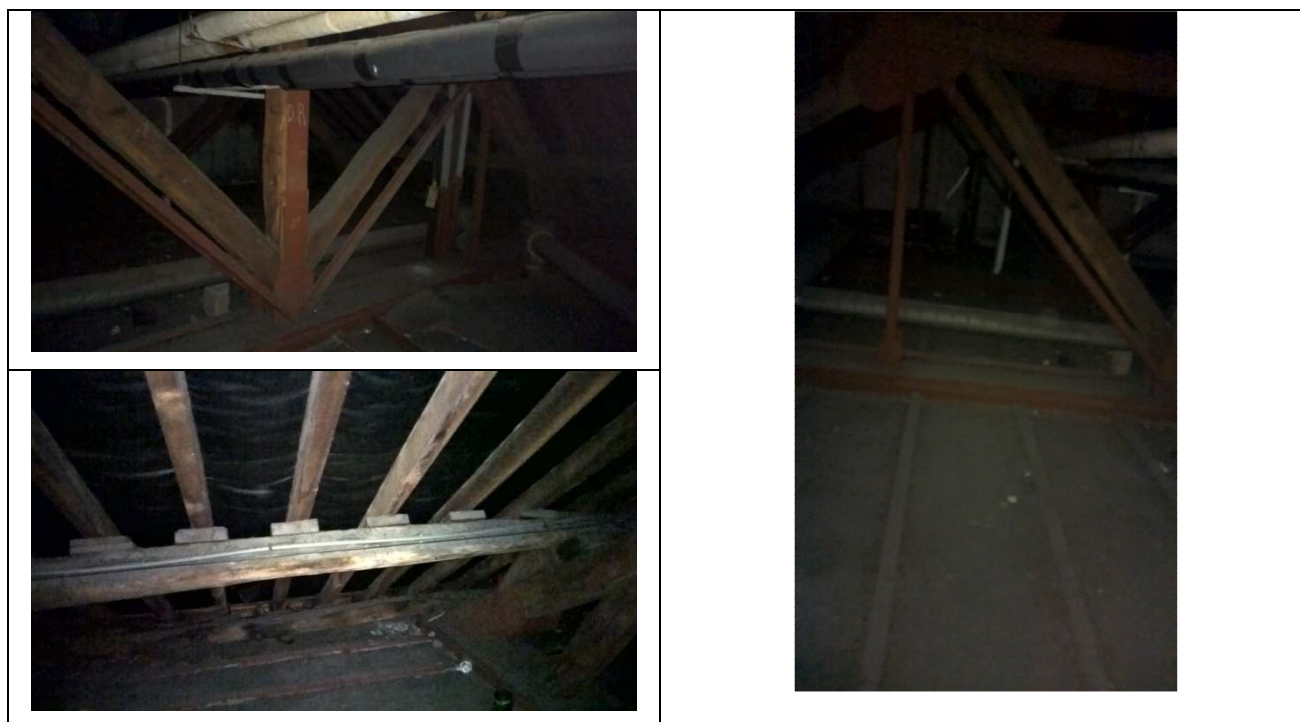
Bâtiment 6

La charpente générale est composée de pièces en bois qui ont été renforcées au fil du temps avec des profilés métalliques. Cette charpente porte sur toute la largeur du bâtiment, de trumeau en trumeau. Le plancher dans ces zones semble de type « inaccessible » compte tenu de la faible rigidité apparente de celui-ci.

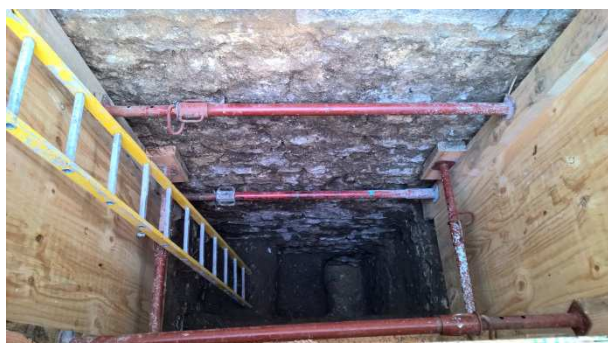
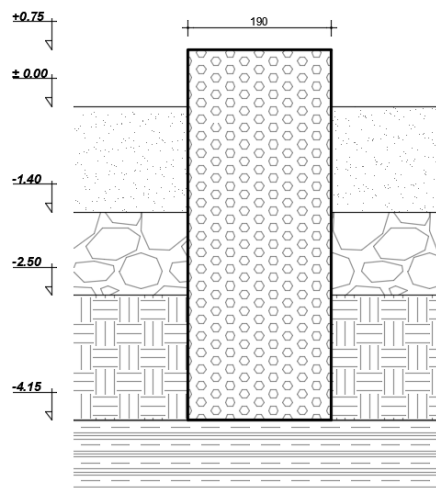
| N° sondage | S1 | Emplacement du sondage | | Bâtiment 5 |

| Type de structure | Semelle filante – maçonnerie de pierres | | | |
| Fondation en pierres (même nature que les murs) allant jusqu'à 4,15 m de profondeur reposant sur le marno-calcaire beige. | | | | |
| Continuité avec le soubassement commençant à +0,75 m hauteur. | | | | |
| Epaisseur estimée : 50 cm ; pas de débord extérieur. | | | | |

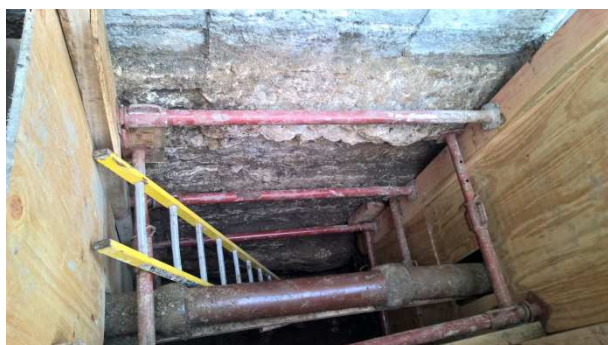
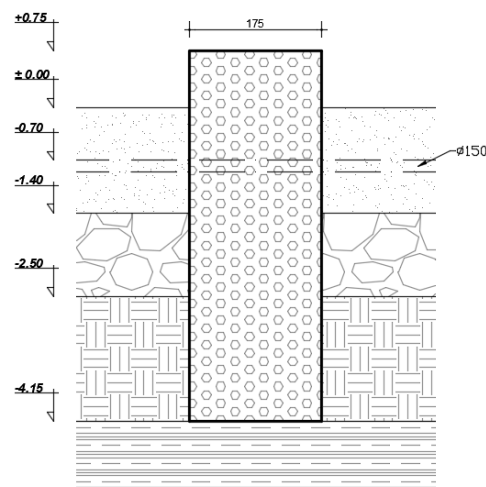
| N° sondage | S2 | Emplacement du sondage | | Bâtiment 6 |

| Type de structure | Semelle filante – maçonnerie de pierres | | | |

Tuyau céramique Ø150 à -0,70 m au nu supérieur.

Fondation en pierres (même nature que les murs) allant jusqu'à 4,15 m de profondeur reposant sur le marno-calcaire beige.
 Continuité avec le soubassement commençant à +0,75 m hauteur.
 Epaisseur estimée : 50 cm ; pas de débord extérieur.

Nous avons repéré sur la semelle supportant le bâtiment 6, que la maçonnerie n'était pas rectiligne. En effet certaines pierres débordent légèrement de la fondation. Mais cela semble davantage venir d'un état de construction initial, que d'une déformation d'usure. Nous ne remettons donc pas en question la résistance du matériau.

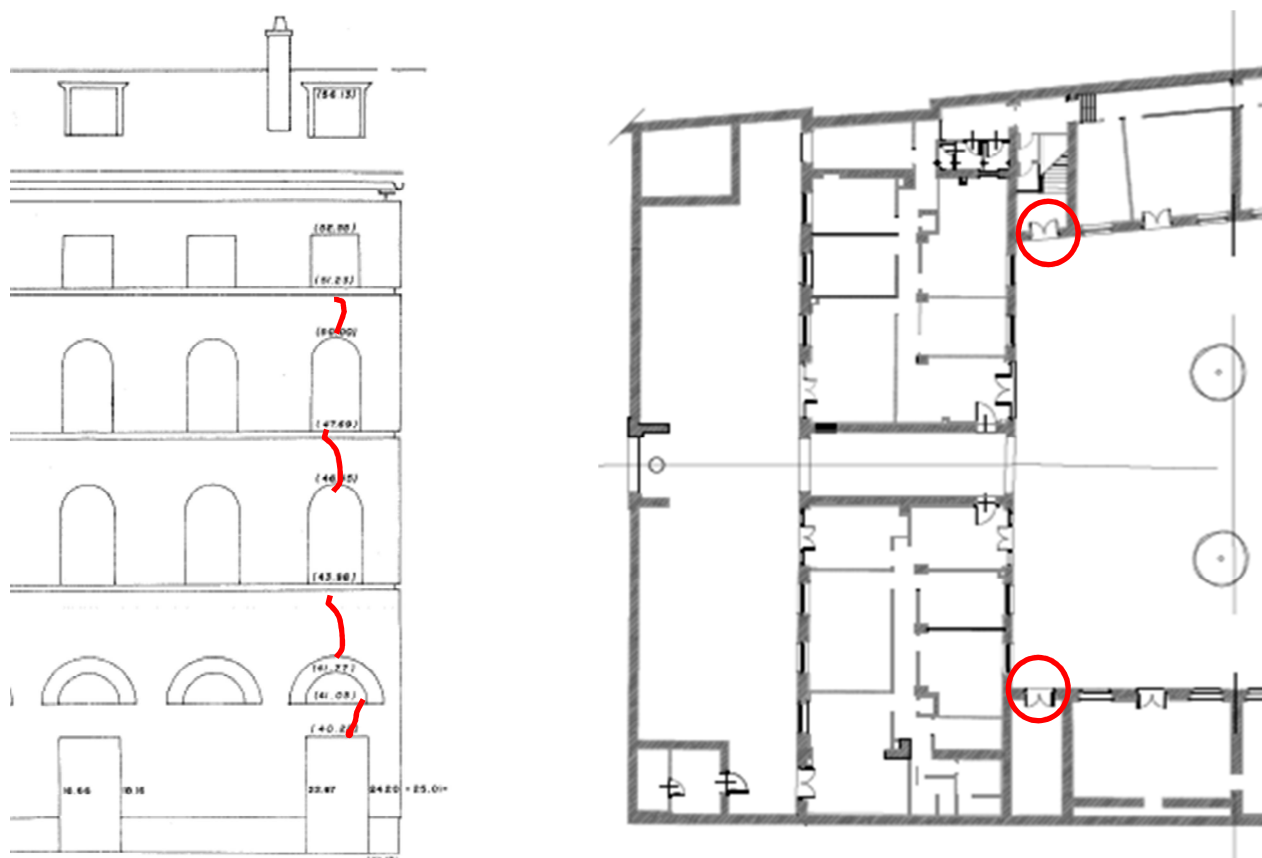
Les fissures sont localisées à l'aplomb de chaque imposte des baies situées à l'angle des bâtiments 4 et 5 avec le bâtiment 6.

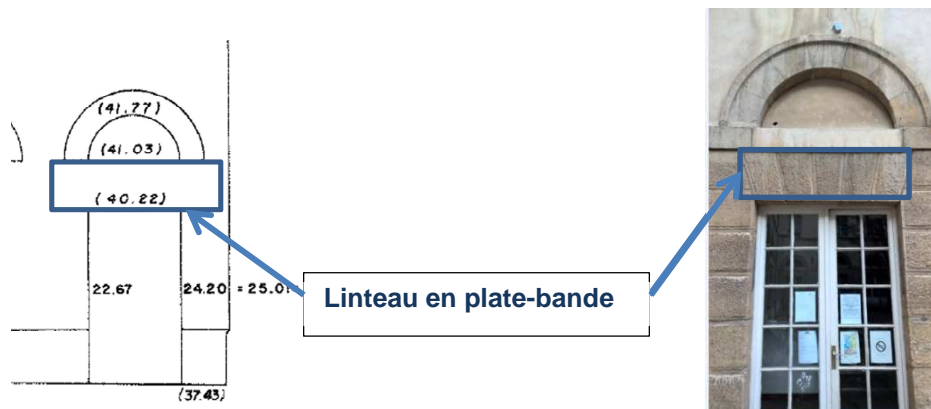
En observant avec attention le linteau en plate-bande, nous avons constaté que ces fissures s'accompagnent d'un glissement du claveau d'appuis (ou contre sommier droit).

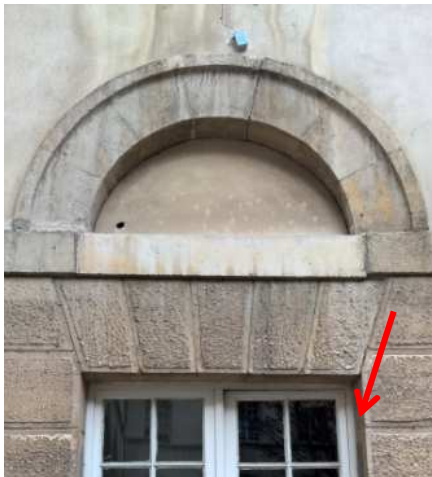
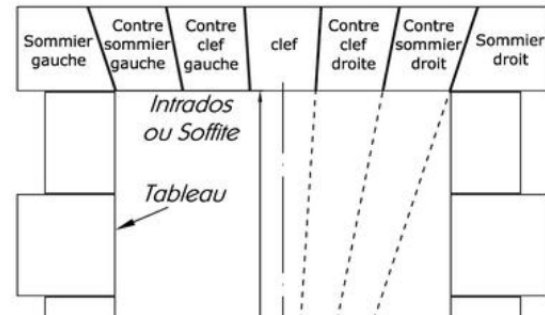
Ce glissement a pu entraîner un tassement qui aura pour conséquence d'occasionner un déplacement de la clé de voute située au-dessus.

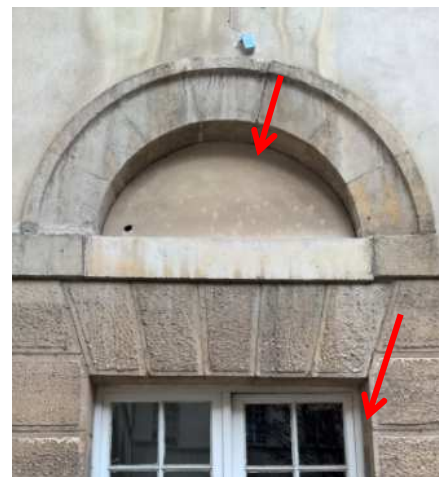
La clef de voute en s'affaissant légèrement a entraîné une fissuration en chaîne sur les impostes situées à l'aplomb.

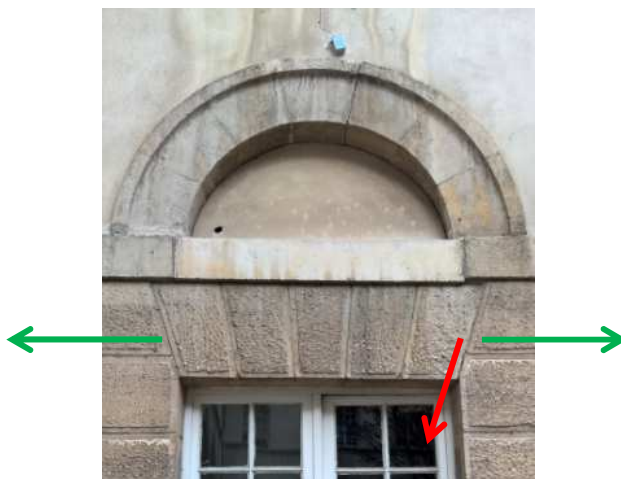
Ce déplacement horizontal peut être causé par la poussée horizontale due à la voûte de décharge qui au niveau du RdC peut s'avérer être préjudiciable car le jambage droit a une grande hauteur ($h=6.5\text{m}$) et n'est pas bloqué par un porteur.

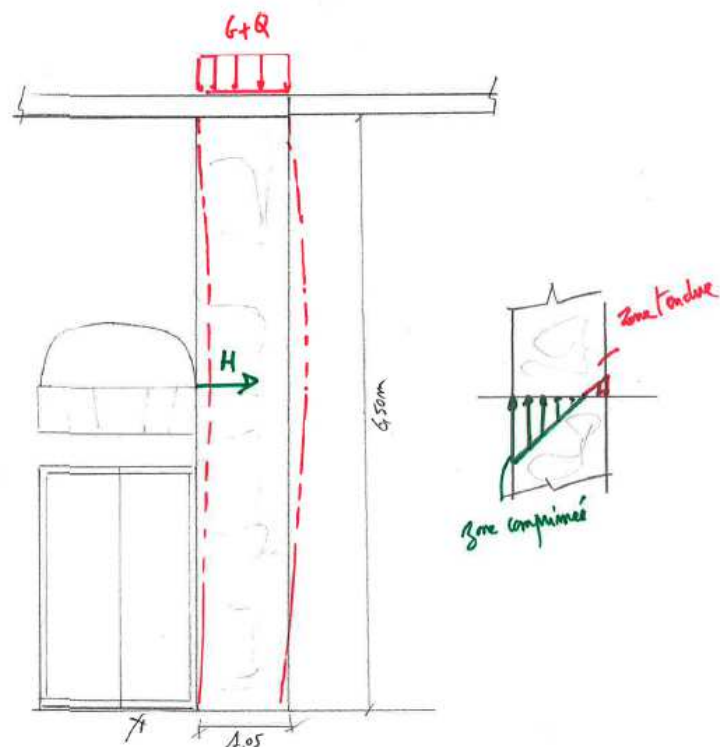
La maçonnerie n'étant plus alors totalement comprimée, elle a pu se déformée et entrainer un léger glissement du linteau (cf schéma).

Les fissures découleraient non pas d'un problème de fondation mais plutôt d'un manque de stabilité transversale du jambage maçonné formant l'angle du bâtiment.

Les fissures au droit des cages d'escalier seraient dues à un problème d'équilibre statique liées aux forces horizontales occasionnées par les voûtes. Une légère déformation horizontale aurait déstabilisée le linteau en plate-bande et aurait affaissée l'ensemble des impostes des façades.

A l'issue des relevés réalisés sur une durée significative (environ 12 mois), nous pourrons conclure sur le caractère évolutif des désordres et si telle était le cas, nous proposerons des solutions de confortement.

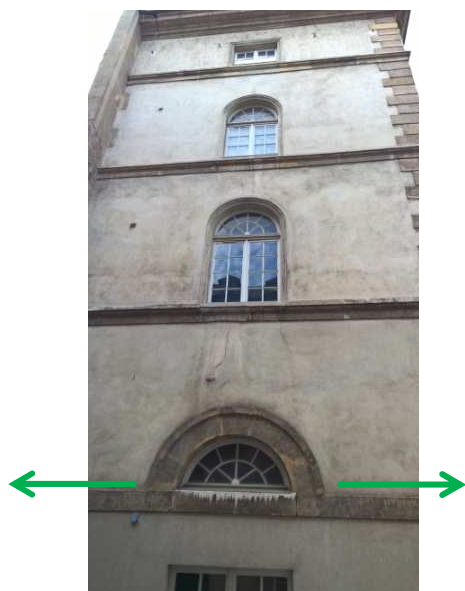
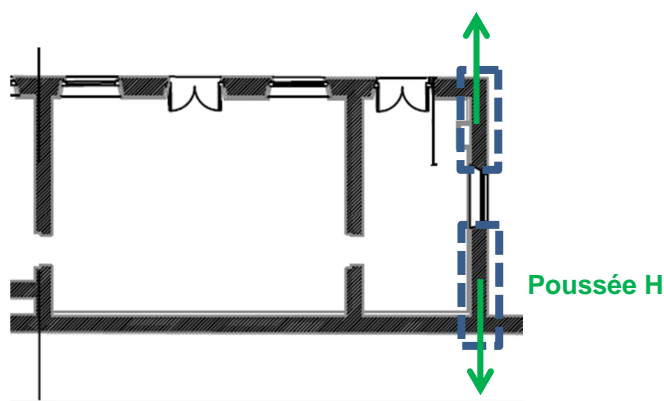
Les désordres de même nature n'ont à priori pas la même cause car les jambages plus longs compensent largement la poussée de la voûte.

A partir des plans de façades datant de 1984, nous avons constaté que l'ouverture au RdC n'existait pas. Il reste possible que des désordres soient apparus lors de la réalisation de cette ouverture qui, subissant des charges importantes a dû respecter un dimensionnement adéquat et une mise en œuvre adaptée (création de chevalement par exemple).

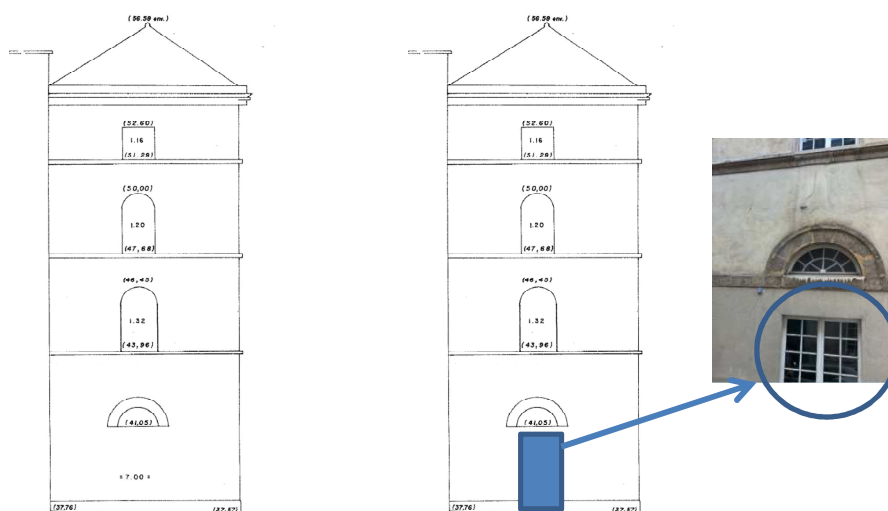
De même que pour les cages d'escalier, le problème de fondation est écarté. Le phénomène ayant entraîné ces fissures reste toutefois difficilement explicable et est peut-être lié à la réalisation d'une ouverture après coup.

En conclusion, concernant les fissures situées en pignon, il est possible que leur origine soient imputable à une modification du principe constructif (travaux d'ouverture de baie depuis 1984). Le suivi par instrumentation va permettre d'appréhender le comportement de cette fissure (variation saisonnière ou augmentation de l'ouverture).

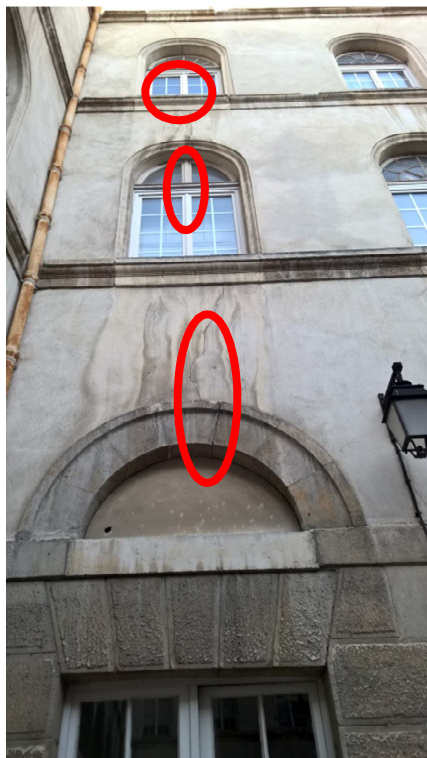
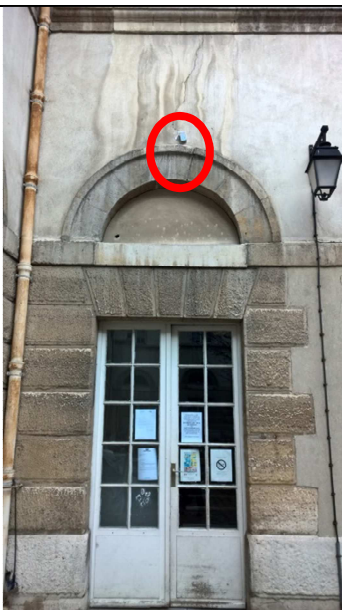
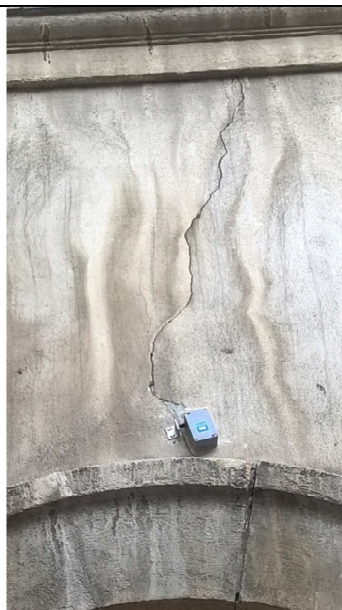
a) Fissuro-logger n°2642

Le premier fissuro-logger a été placé sur le bâtiment 5, sur la façade de la cage d'escaliers entre le Rez-de-Chaussée et le 1^{er} étage.

Cet endroit est important à analyser car il y a une fissure toute hauteur le long de l'escalier (aussi bien à l'extérieur qu'à l'intérieur).

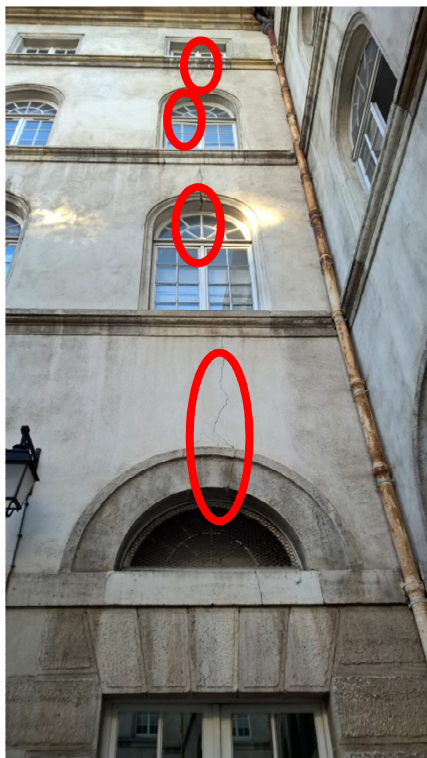
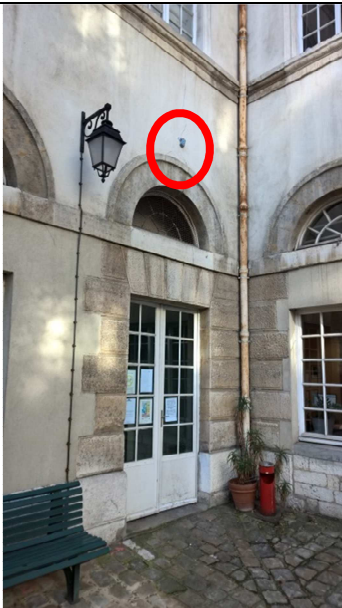
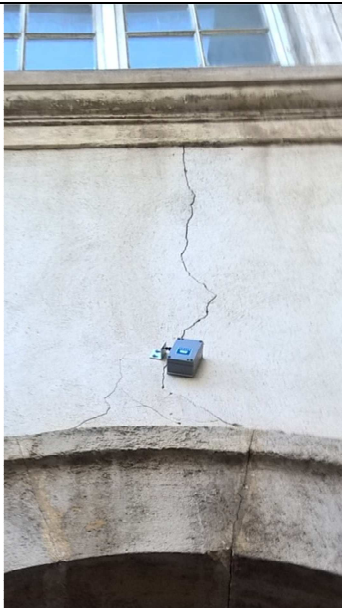
b) Fissuro-logger n°2641

Le second fissuro-logger a été placé sur le bâtiment 4, sur la façade de la cage d'escaliers entre le Rez-de-Chaussée et le 1^{er} étage.

Les fissures des cages d'escaliers sont plus impressionnantes que les autres, d'où ces implantations. De plus cela permettra de comparer le comportement des deux bâtiments dont la structure est similaire.

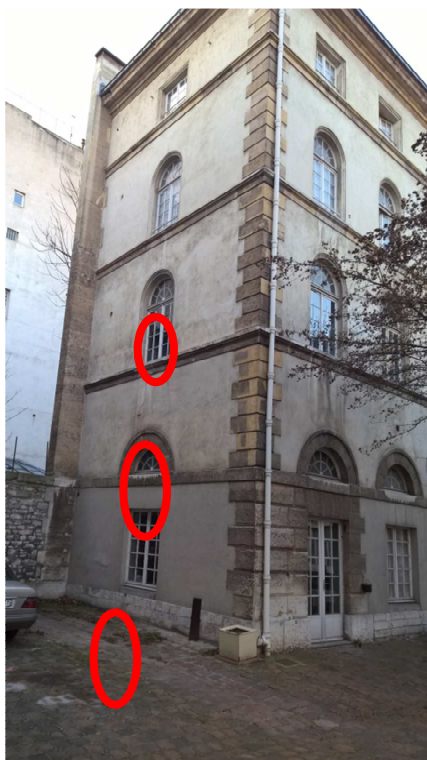
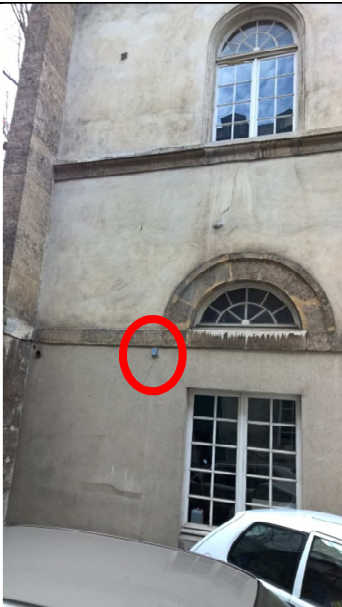
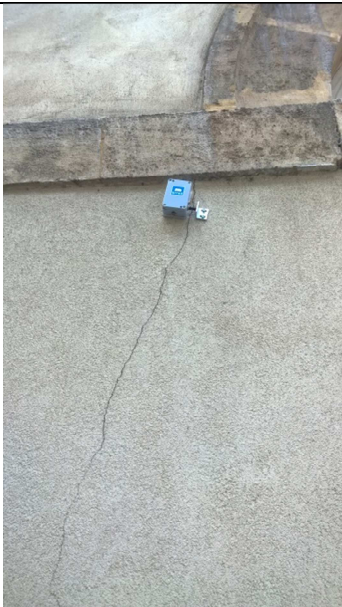
c) Fissuro-logger n°2639

Le troisième fissuro-logger a été placé sur la façade Est du bâtiment 4.

Un témoin précédemment placé au-dessus de la voute par une autre entreprise n'avait pas montré de déplacement, cependant la présence des fissures nous indique un problème de charges qui ne sont pas bien supportées par le mur.

Nous avons donc choisi de vérifier le déplacement sur la fissure au pied de la voute.
