## Mission d'étude structure Caserne de la Garde Républicaine 10 rue de Tournon, Paris VI

## Diagnostic de Structure Rapport d'instrumentation 1<sup>er</sup> trimestre

IPA 170001  
04/05/2017

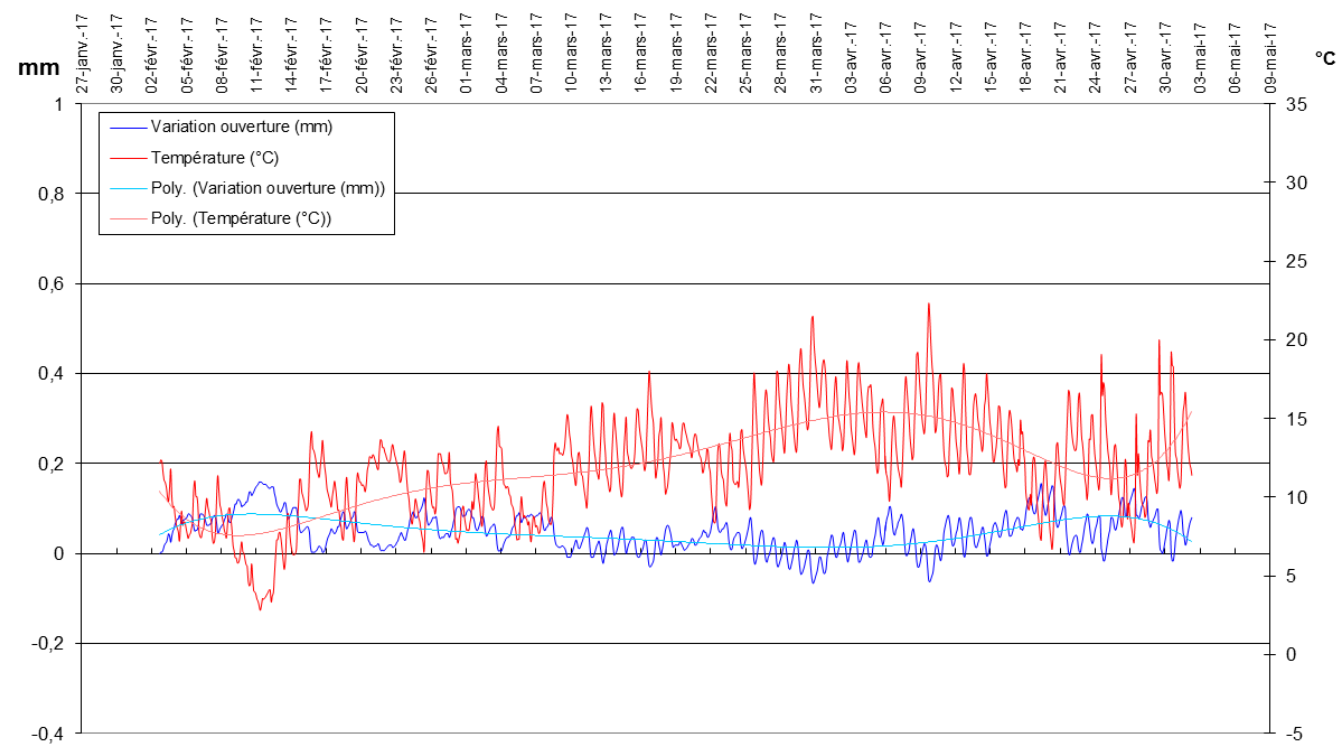
Caserne de la Garde Républicaine  
Capteur n°1 - 2639  
Variation de l'ouverture de fissure

Nous observons une variation de l'ouverture de la fissure d'une amplitude de 0,23 mm depuis le début du suivi. Cette fissure connaît des variations d'ouverture en lien direct avec les variations de température. Il n'est pas repéré d'accroissement global de l'ouverture de fissure à ce jour.

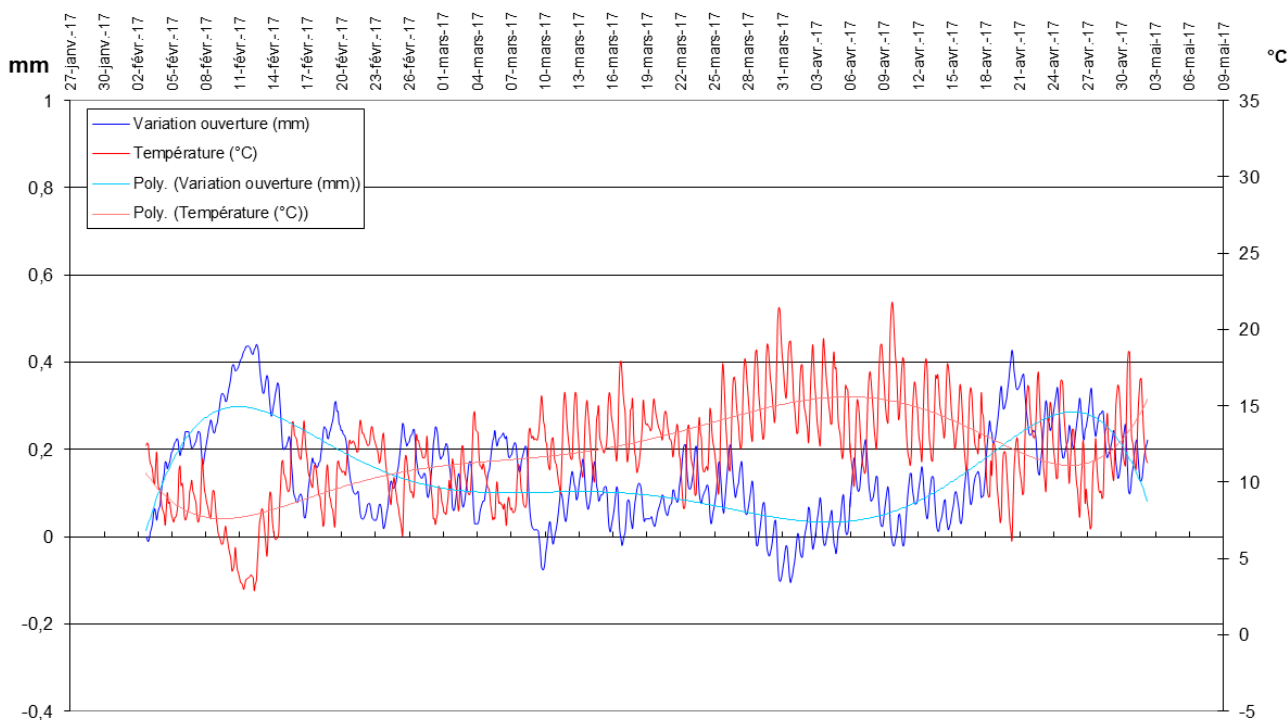
Caserne de la Garde Républicaine  
Capteur n°2 - 2641  
Variation de l'ouverture de fissure

Nous observons une variation de l'ouverture de la fissure d'une amplitude de 0,55 mm depuis le début du suivi. Cette fissure connaît des variations d'ouverture en lien direct avec les variations de température. Il n'est pas repéré d'accroissement global de l'ouverture de fissure à ce jour.

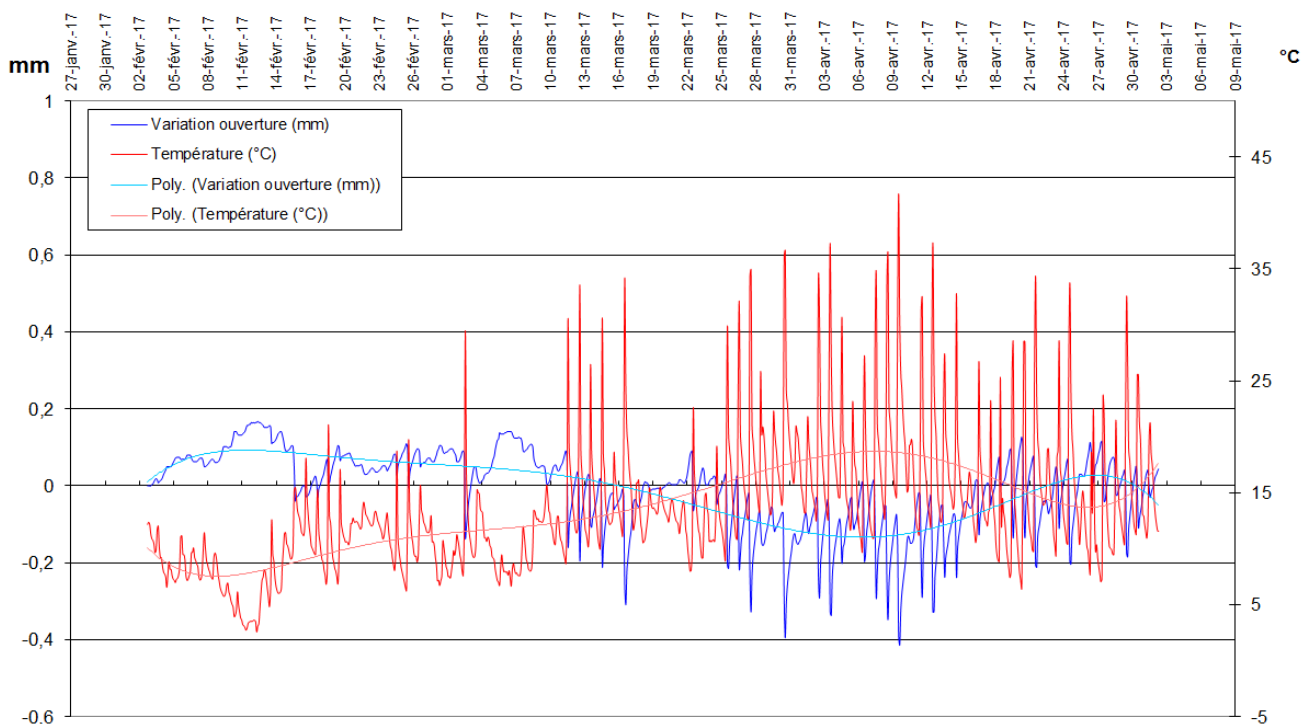
Caserne de la Garde Républicaine  
Capteur n°3 - 2642  
Variation de l'ouverture de fissure

Nous observons une variation de l'ouverture de la fissure d'une amplitude de 0,58 mm depuis le début du suivi. Cette fissure connaît des variations d'ouverture en lien direct avec les variations de température. Les pics de température et les pics de fermeture de fissures proviennent d'une exposition prolongée au soleil.
