**Mission d'étude structure
Caserne de la Garde Républicaine
10 rue de Tournon, Paris VI**

**Diagnostic de Structure
Rapport d'instrumentation 2^{ème} trimestre**

IPA 170001
11/08/2017

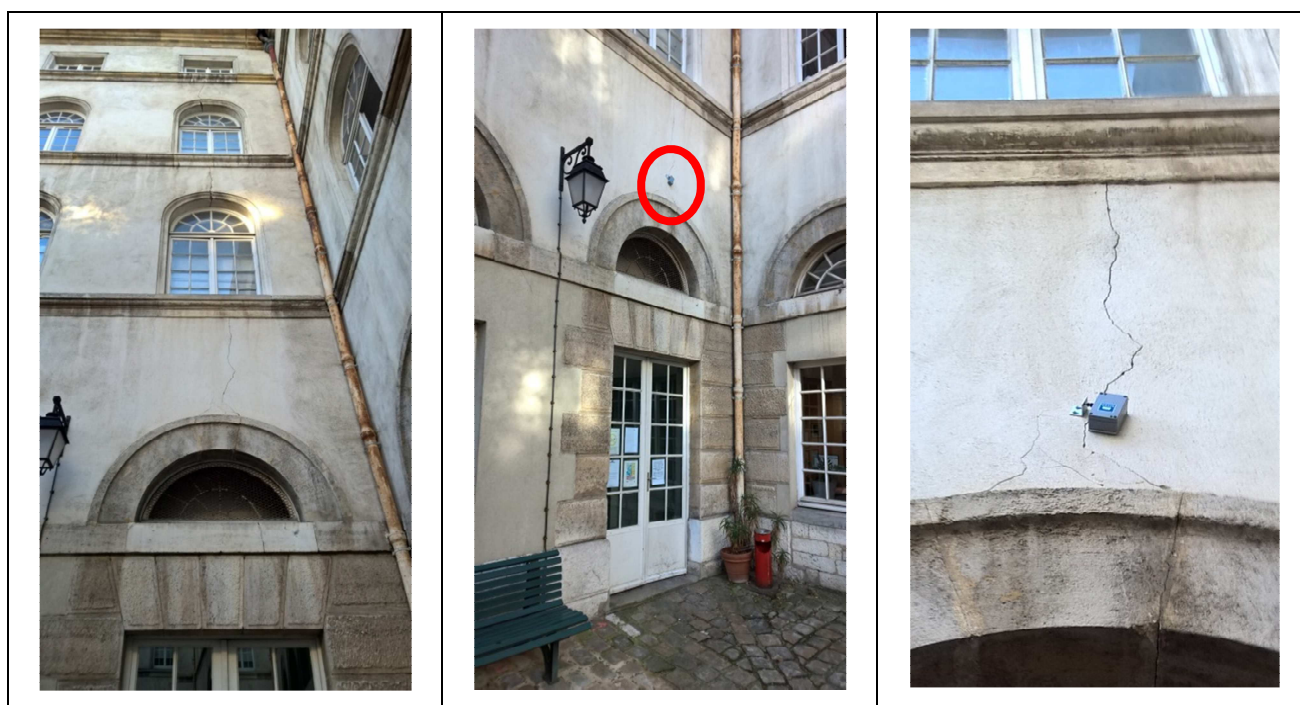
b) Capteur n°2-2641

Le second capteur a été placé sur le bâtiment 4, sur la façade de la cage d'escaliers entre le Rez-de-Chaussée et le 1^{er} étage. De la même façon que le premier, son implantation va permettre de détecter tout déplacement s'effectuant sur la façade de la cage d'escalier. Les fissures des cages d'escaliers sont plus impressionnantes que les autres, d'où ces implantations. De plus cela permettra de comparer le comportement des deux bâtiments dont la structure est similaire.

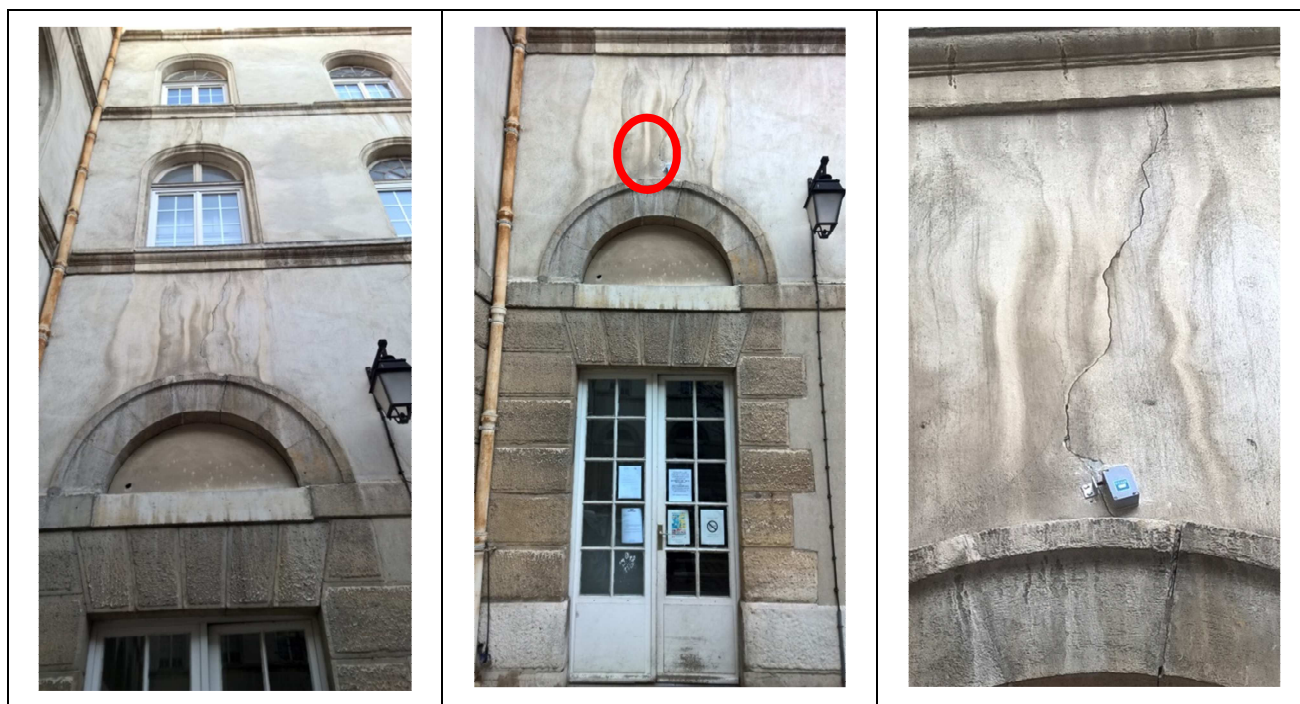
c) Capteur n°3-2642

Le troisième capteur est placé sur le bâtiment 5, sur la façade de la cage d'escaliers entre le Rez-de-Chaussée et le 1^{er} étage. Cet endroit est important à analyser car il y a une fissure toute hauteur le long de l'escalier (aussi bien à l'extérieur qu'à l'intérieur).

Nous avons choisi de le positionner juste au-dessus du linteau en voûte du Rez-de-Chaussée car il s'agit de l'endroit le plus chargé, c'est-à-dire que si l'une des fissures d'un niveau supérieur bouge, alors celle-ci aussi.

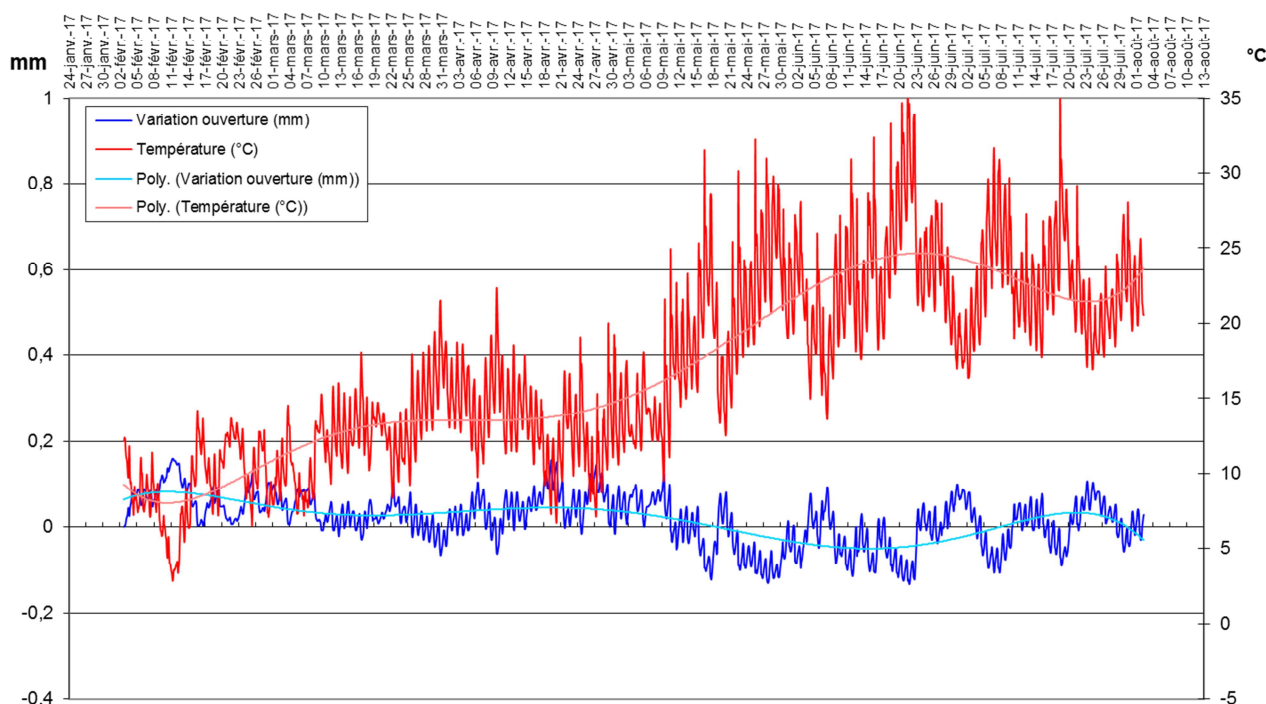
Caserne de la Garde Républicaine
Capteur n°1 - 2639
Variation de l'ouverture de fissure

Nous observons une variation de l'ouverture de la fissure d'une amplitude de 0,29 mm depuis le début du suivi. Cette fissure connaît des variations d'ouverture en lien direct avec les variations de température. Il n'est pas repéré d'accroissement global de l'ouverture de fissure à ce jour.

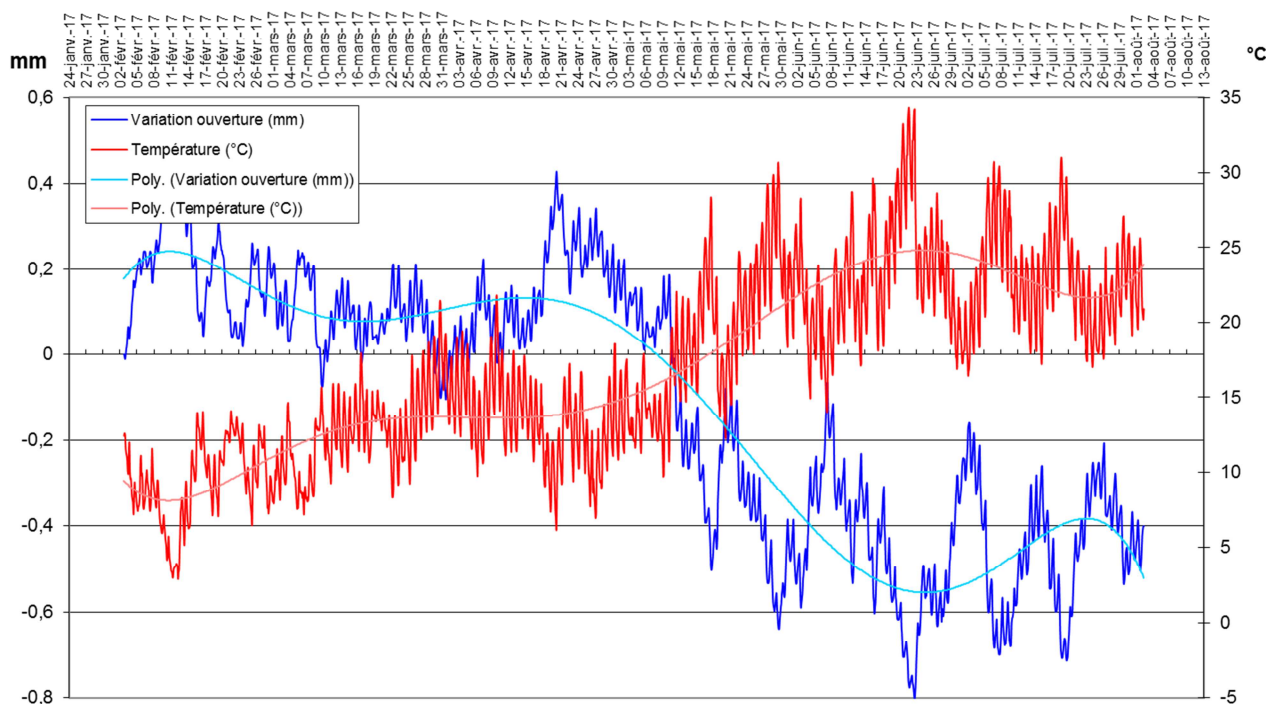
Caserne de la Garde Républicaine
Capteur n°2 - 2641
Variation de l'ouverture de fissure

Nous observons une variation de l'ouverture de la fissure d'une amplitude de 1,24 mm depuis le début du suivi. Cette fissure connaît des variations d'ouverture en lien direct avec les variations de température. La fissure s'est refermée durant les mois de mai et juin, et depuis oscille autour d'un nouvel équilibre équivalent à une ouverture de fissure plus faible que cet hiver.

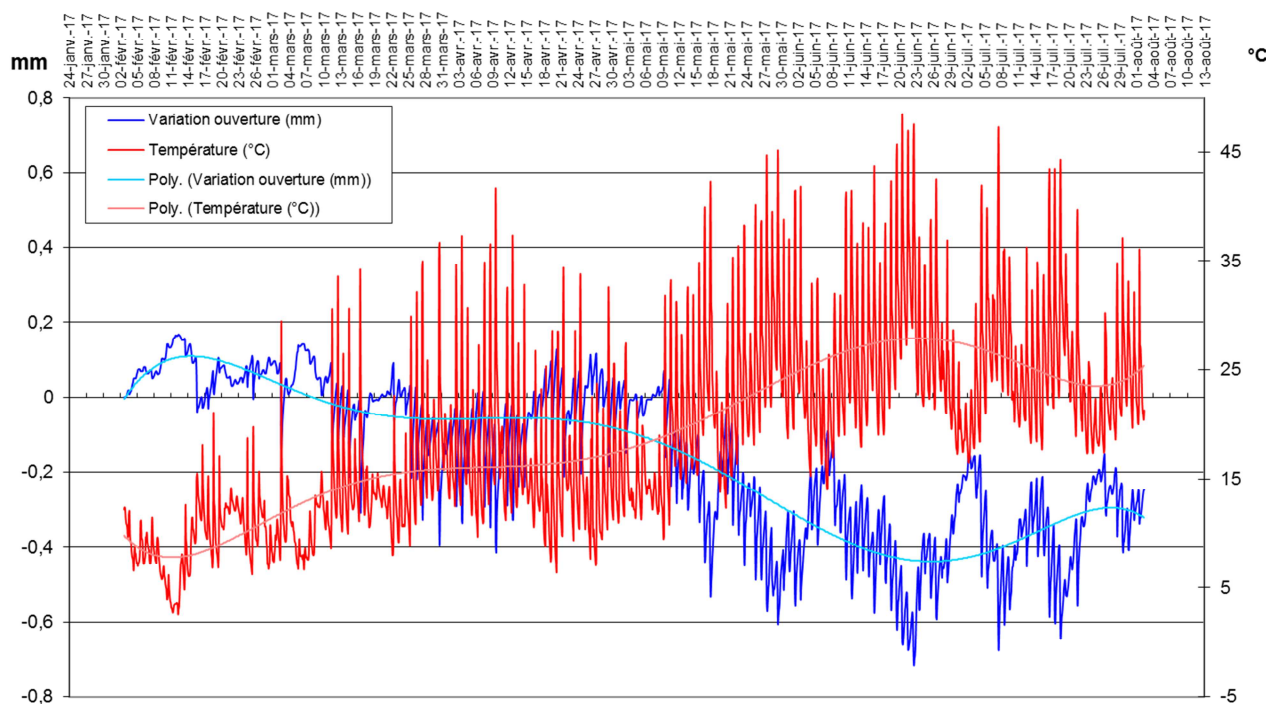
Caserne de la Garde Républicaine
Capteur n°3 - 2642
Variation de l'ouverture de fissure

Nous observons une variation de l'ouverture de la fissure d'une amplitude de 0,89 mm depuis le début du suivi. Cette fissure connaît des variations d'ouverture en lien direct avec les variations de température. La fissure s'est refermée durant les mois de mai et juin, et depuis oscille autour d'un nouvel équilibre équivalent à une ouverture de fissure plus faible que cet hiver. Les pics de température et les pics de fermeture de fissures proviennent d'une exposition prolongée au soleil.
