Mission d'étude structure Caserne de la Garde Républicaine 10 rue de Tournon, Paris VI

Diagnostic de Structure Rapport d'instrumentation 3^{ème} trimestre

IPA 170001
10/11/2017

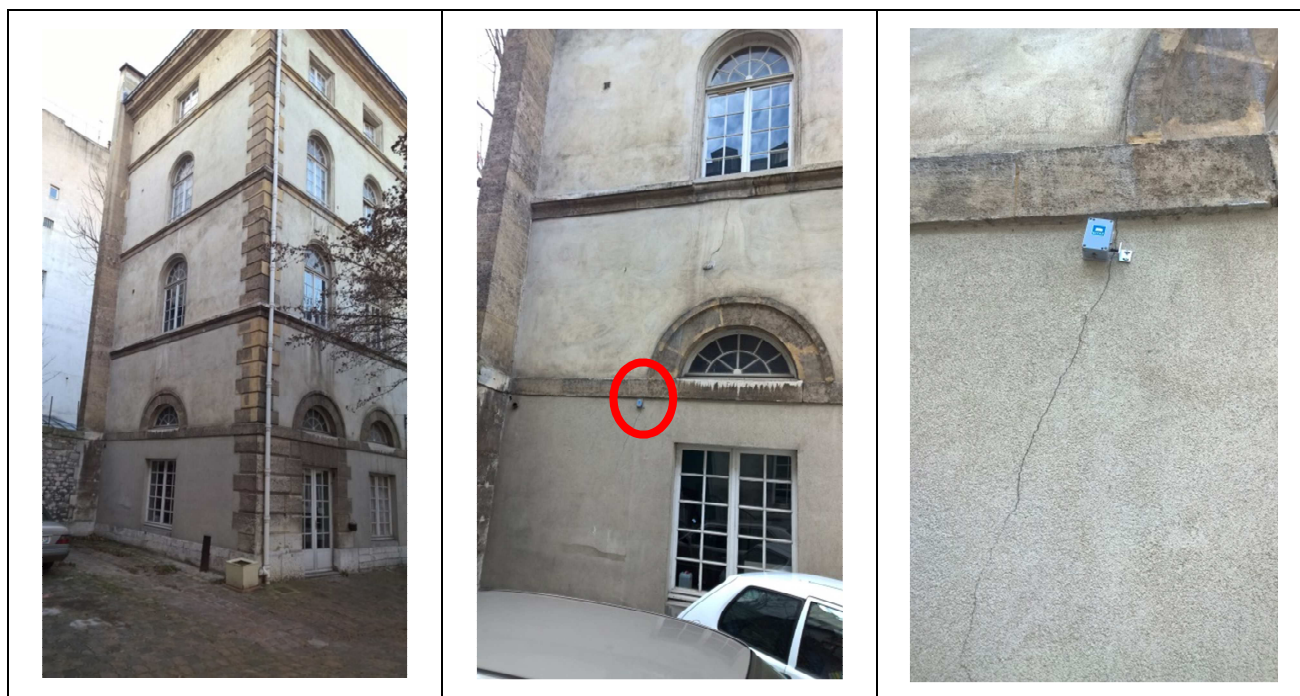
a) Capteur n°1-2639

Ce capteur est placé sur la façade Est du bâtiment 4. Un témoin plâtre précédemment placé au-dessus de la voute par une autre entreprise n'avait pas montré de déplacement, cependant la présence des fissures nous indique un problème de charges qui ne sont pas bien supportées par le mur. Nous avons donc choisi de vérifier le déplacement sur la fissure au pied de la voute.

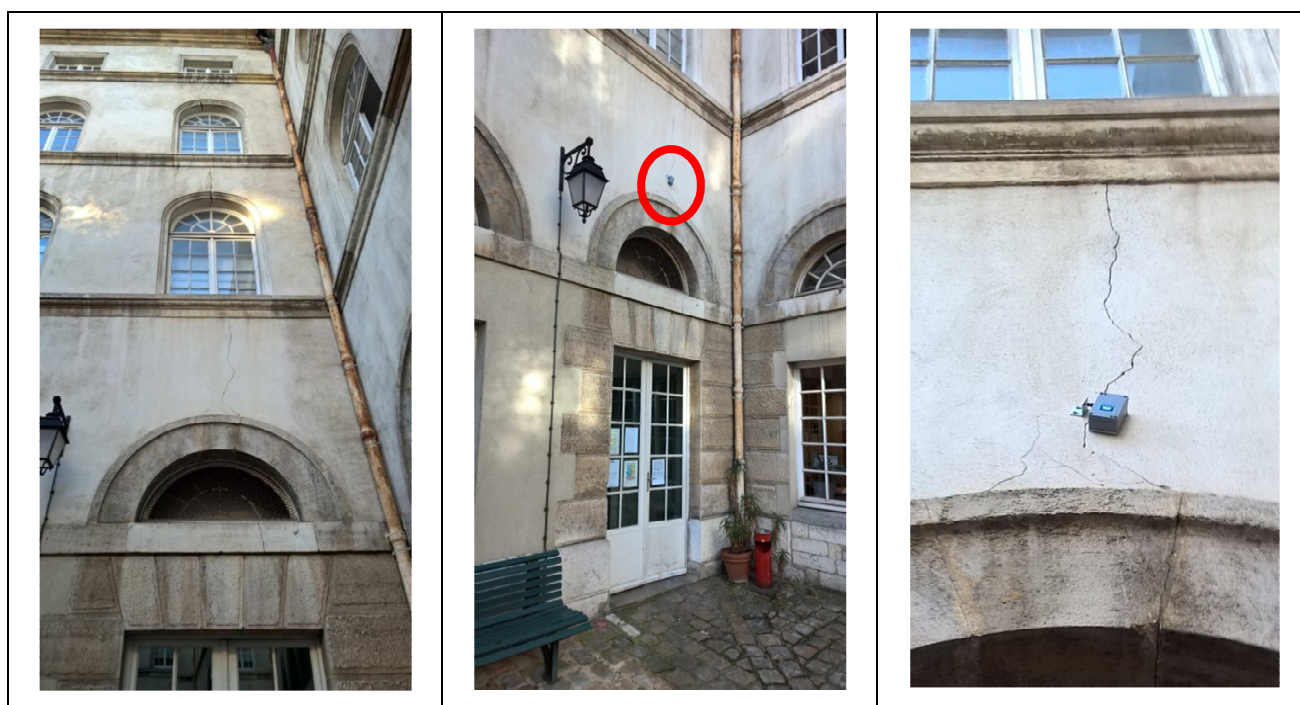
b) Capteur n°2-2641

Le second capteur a été placé sur le bâtiment 4, sur la façade de la cage d'escaliers entre le Rez-de-Chaussée et le 1^{er} étage. De la même façon que le premier, son implantation va permettre de détecter tout déplacement s'effectuant sur la façade de la cage d'escalier. Les fissures des cages d'escaliers sont plus impressionnantes que les autres, d'où ces implantations. De plus cela permettra de comparer le comportement des deux bâtiments dont la structure est similaire.

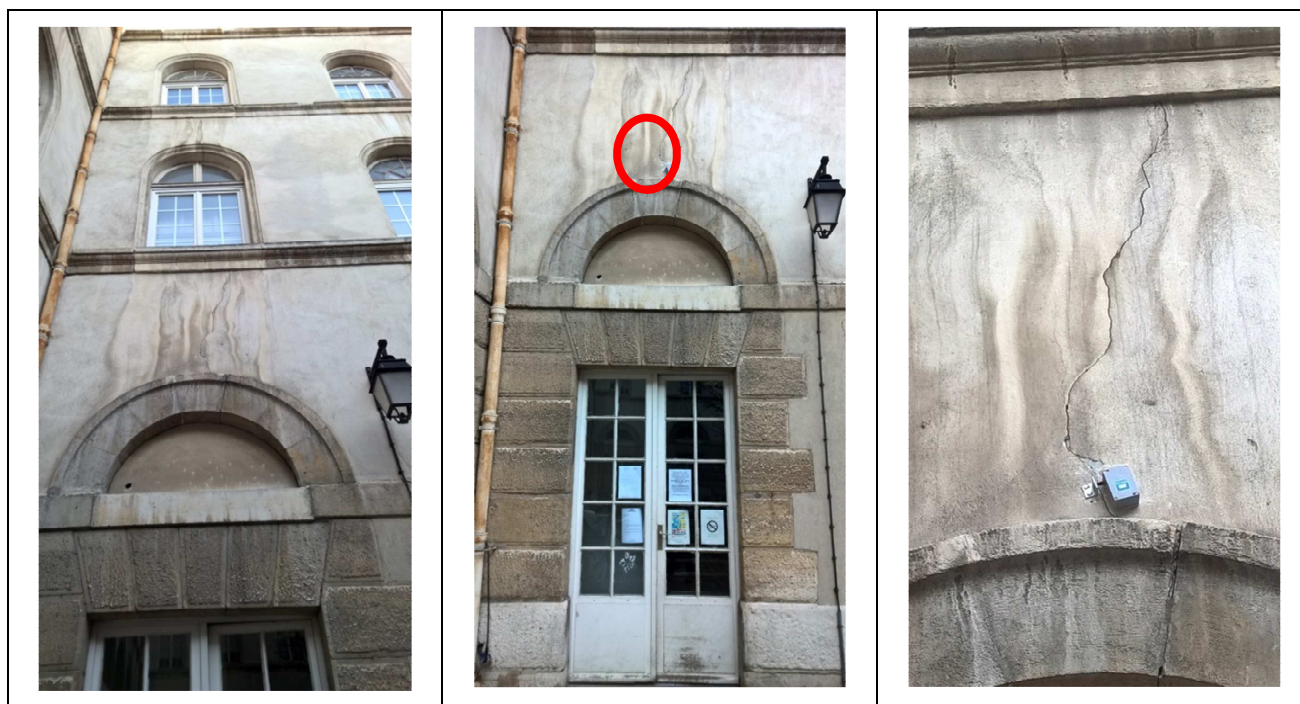
c) Capteur n°3-2642

Le troisième capteur est placé sur le bâtiment 5, sur la façade de la cage d'escaliers entre le Rez-de-Chaussée et le 1^{er} étage. Cet endroit est important à analyser car il y a une fissure toute hauteur le long de l'escalier (aussi bien à l'extérieur qu'à l'intérieur).

Nous avons choisi de le positionner juste au-dessus du linteau en voûte du Rez-de-Chaussée car il s'agit de l'endroit le plus chargé, c'est-à-dire que si l'une des fissures d'un niveau supérieur bouge, alors celle-ci aussi.

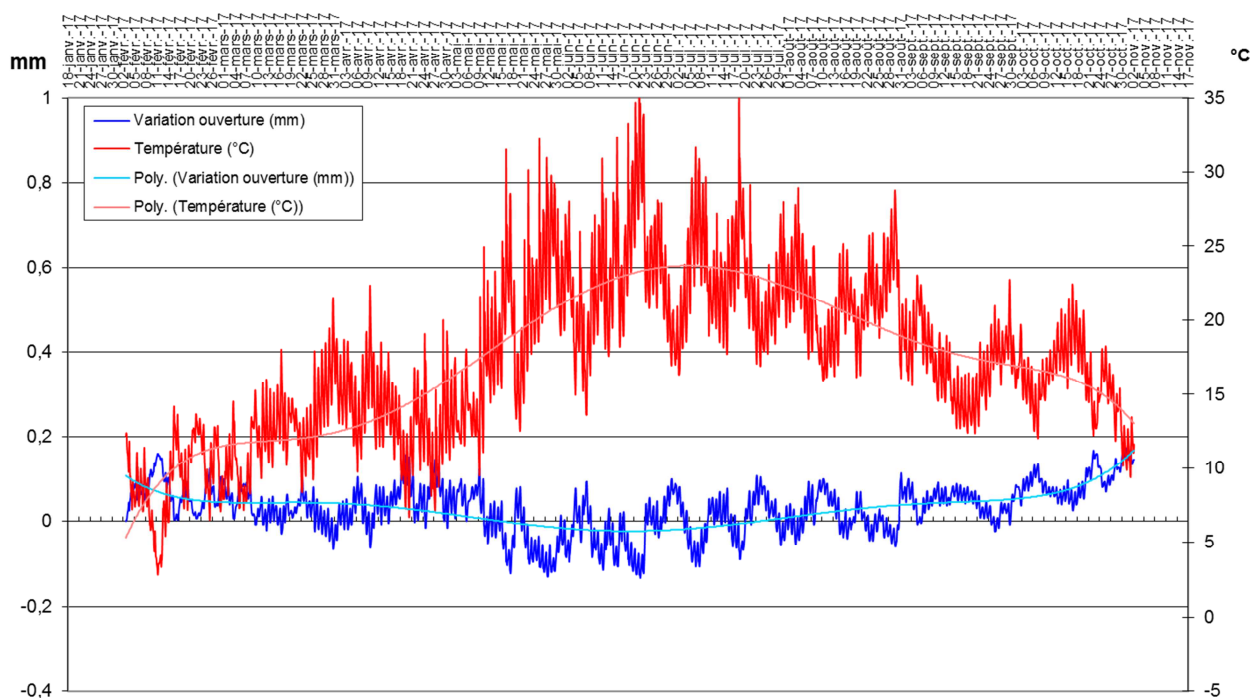
Caserne de la Garde Républicaine
Capteur n°1 - 2639
Variation de l'ouverture de fissure

Nous observons une variation de l'ouverture de la fissure d'une amplitude de 0,30 mm depuis le début du suivi. Cette fissure connaît des variations d'ouverture en lien direct avec les variations de température. Il n'est pas repéré d'accroissement global de l'ouverture de fissure à ce jour. Ouverture de fissure de l'ordre de 1 mm.

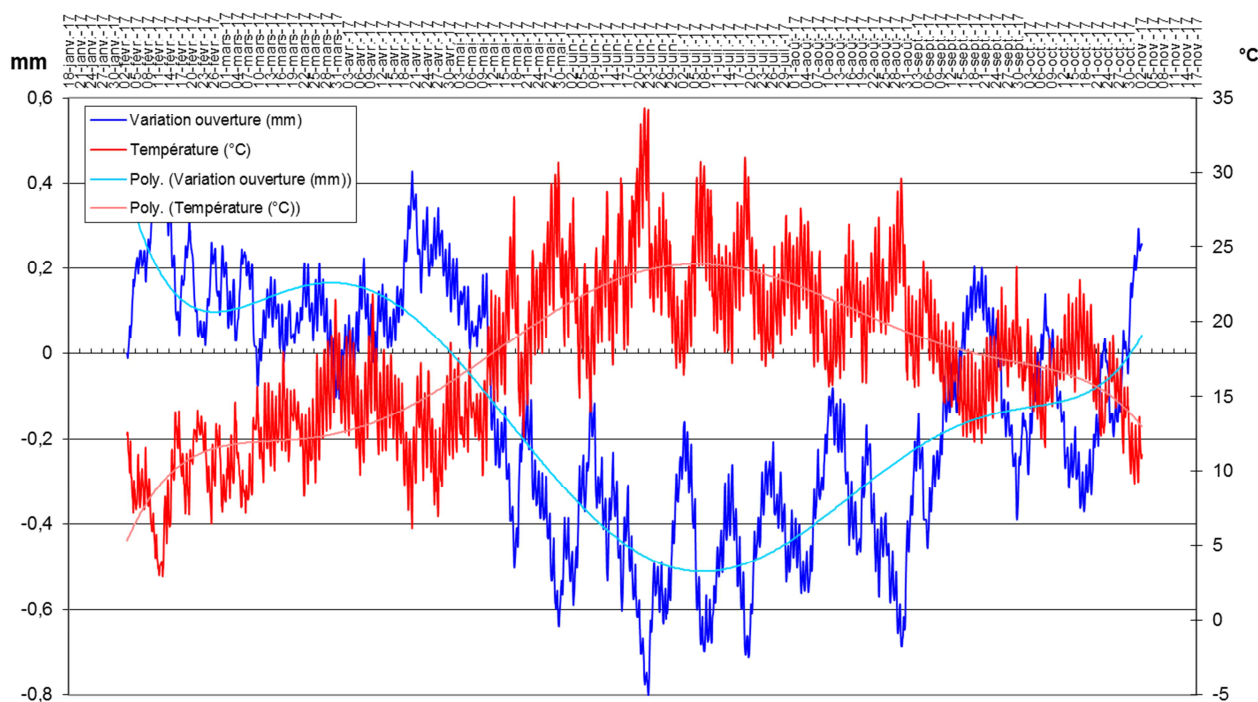
Caserne de la Garde Républicaine
Capteur n°2 - 2641
Variation de l'ouverture de fissure

Nous observons une variation de l'ouverture de la fissure d'une amplitude de 1,24 mm depuis le début du suivi. Cette fissure connaît des variations d'ouverture en lien direct avec les variations de température. La fissure s'est refermée durant les mois de mai et juin, et depuis oscille autour d'un nouvel équilibre équivalent à une ouverture de fissure plus faible que cet hiver. Suite à la diminution de température de l'automne, la fissure tend à s'ouvrir vers une valeur équivalente à celle du début du suivi. Ouverture de fissure de l'ordre de 2,8 mm.

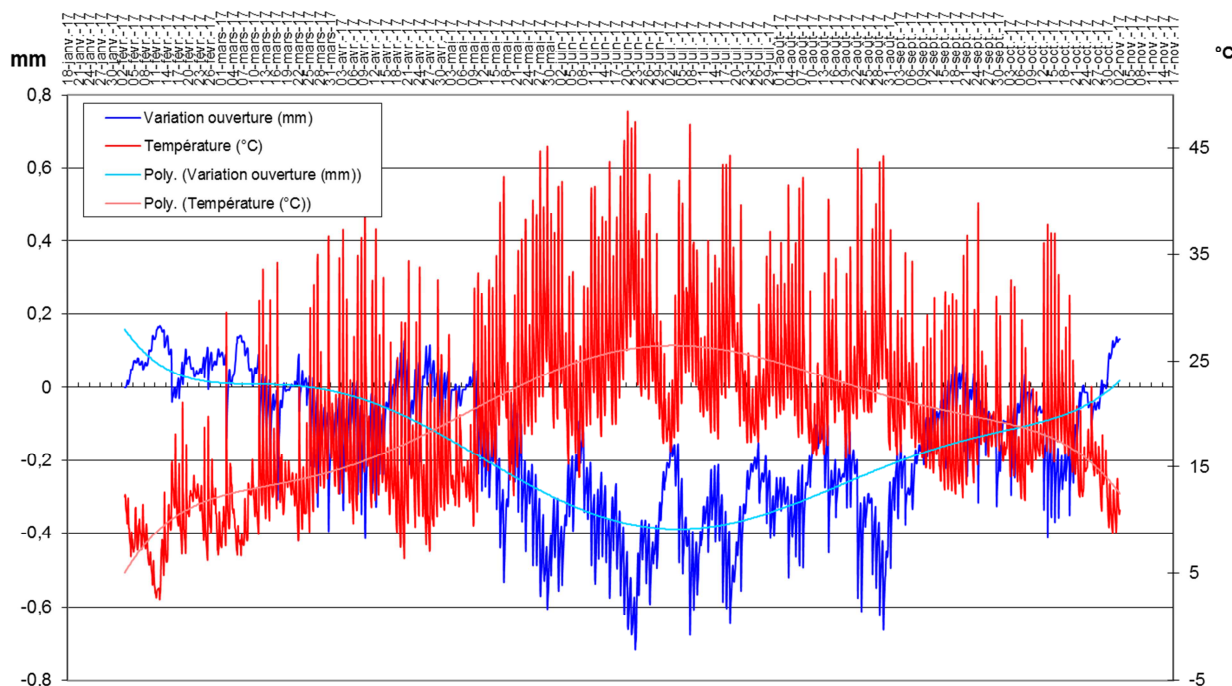
Caserne de la Garde Républicaine
Capteur n°3 - 2642
Variation de l'ouverture de fissure

Nous observons une variation de l'ouverture de la fissure d'une amplitude de 0,89 mm depuis le début du suivi. Cette fissure connaît des variations d'ouverture en lien direct avec les variations de température. La fissure s'est refermée durant les mois de mai et juin, et depuis oscille autour d'un nouvel équilibre équivalent à une ouverture de fissure plus faible que cet hiver. Les pics de température et les pics de fermeture de fissures proviennent d'une exposition prolongée au soleil. Suite à la diminution de température de l'automne, la fissure tend à s'ouvrir vers une valeur équivalente à celle du début du suivi. Ouverture de fissure de l'ordre de 2,0 mm.
