**Mission d'étude structure  
Caserne de la Garde Républicaine  
10 rue de Tournon, Paris VI**

**Diagnostic de Structure  
Rapport d'instrumentation 4<sup>ème</sup> trimestre**

IPA 170001  
27/03/2018

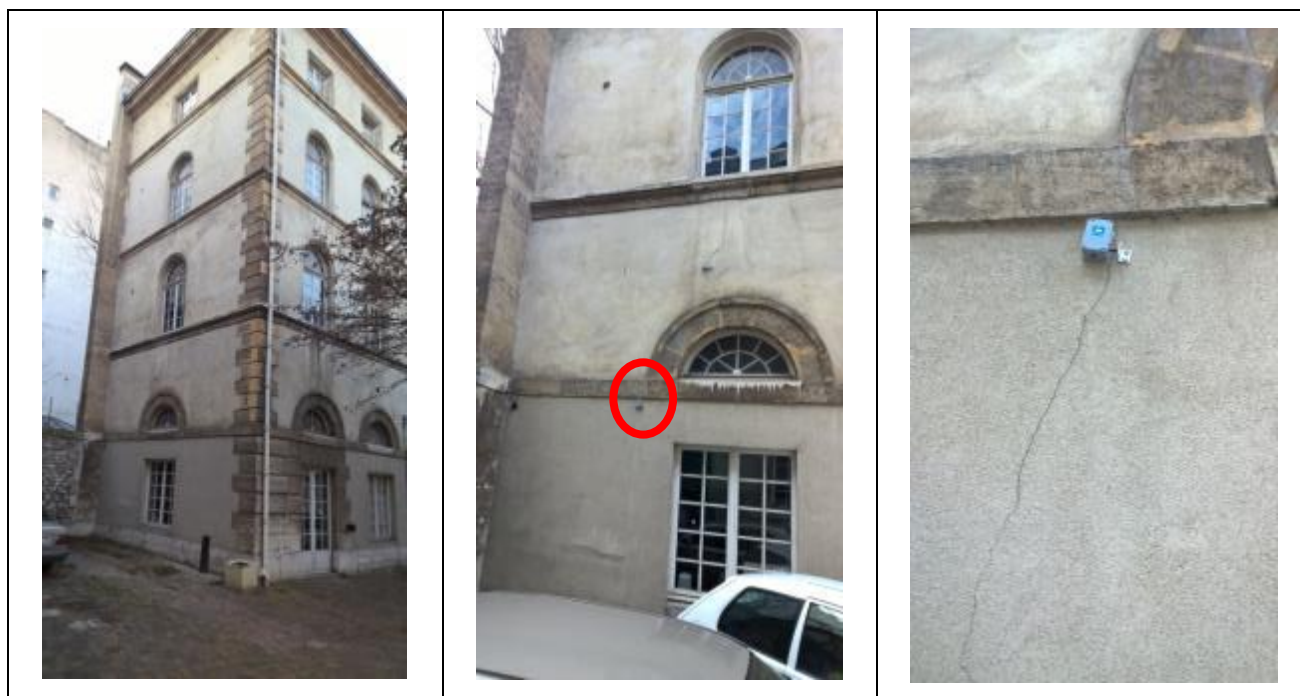
### a) Capteur n°1-2639

Ce capteur est placé sur la façade Est du bâtiment 4. Un témoin plâtre précédemment placé au-dessus de la voute par une autre entreprise n'avait pas montré de déplacement, cependant la présence des fissures nous indique un problème de charges qui ne sont pas bien supportées par le mur. Nous avons donc choisi de vérifier le déplacement sur la fissure au pied de la voute.

La fissure située sur le pignon du bâtiment 4, instrumentée par le capteur 1 s'est agrandie de 0,1 mm pour une ouverture initiale de 1 mm.

Concernant cette fissure, l'étude de diagnostic basée notamment sur les fouilles de fondations avait écarté la cause géotechnique. La création de l'ouverture à posteriori était potentiellement remise en cause. Toutefois la fissure est située au-dessus de la voûte qui est antérieure. La diffusion des charges se fait sur chaque jambage sans sollicitation particulière du linteau de la nouvelle baie.

En l'état l'ouverture de cette fissure reste faible pour ce type de structure et ne présente pas de critère de gravité.

Concernant la fissure suivie par le capteur 1, nous préconisons à minima un calfeutrement de la fissure pour les mêmes risques. Par ailleurs il est envisageable de réaliser des travaux qui permettent au mur de retrouver son monolithisme : scellement de plusieurs armatures transversales à la fissure et injection de la fissure.

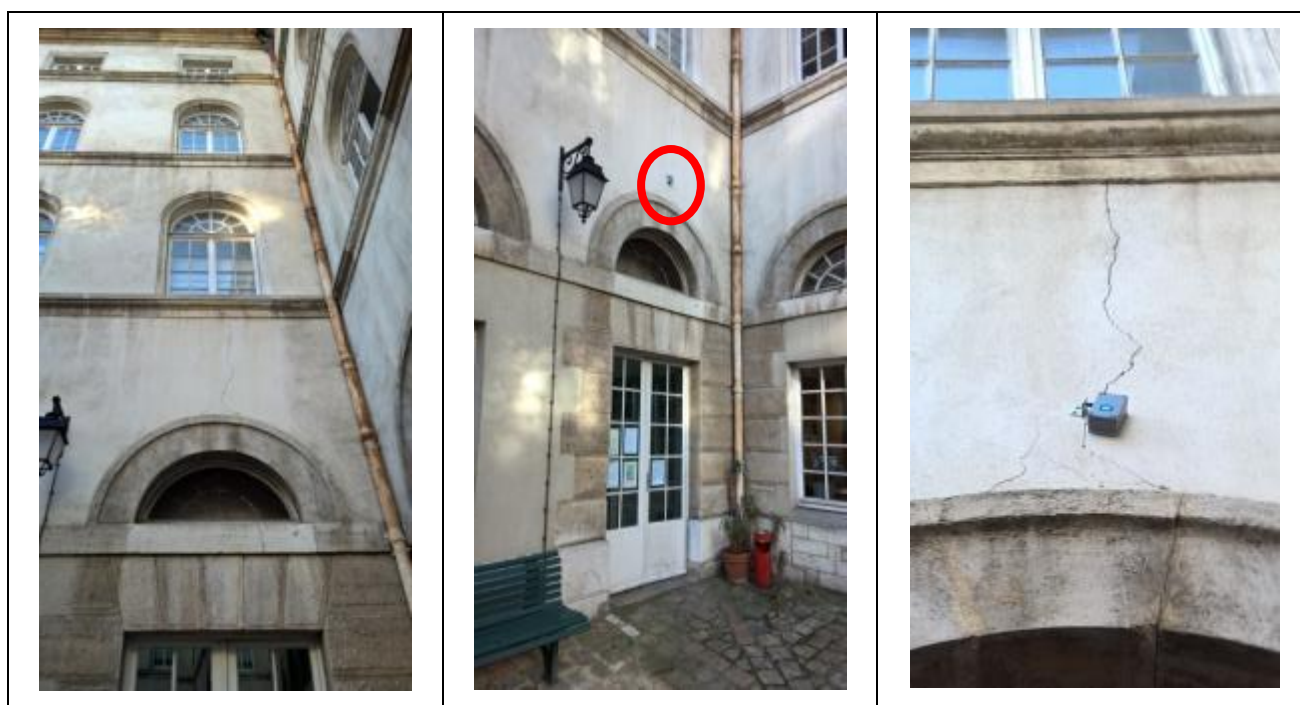
### b) Capteur n°2-2641

Le second capteur a été placé sur le bâtiment 4, sur la façade de la cage d'escaliers entre le Rez-de-Chaussée et le 1<sup>er</sup> étage. De la même façon que le premier, son implantation va permettre de détecter tout déplacement s'effectuant sur la façade de la cage d'escalier. Les fissures des cages d'escaliers sont plus impressionnantes que les autres, d'où ces implantations. De plus cela permettra de comparer le comportement des deux bâtiments dont la structure est similaire.

Les deux fissures instrumentées par les capteurs 2 et 3 sont stables, les variations mesurées sont en lien direct avec la température.

Concernant les fissures suivies par les capteurs 2 et 3, nous préconisons un calfeutrement de la fissure avec un mastic souple ou un pontage (enduit + toile) pour éviter la venue d'eau et l'éclatement de l'enduit par le phénomène de gel-dégel.

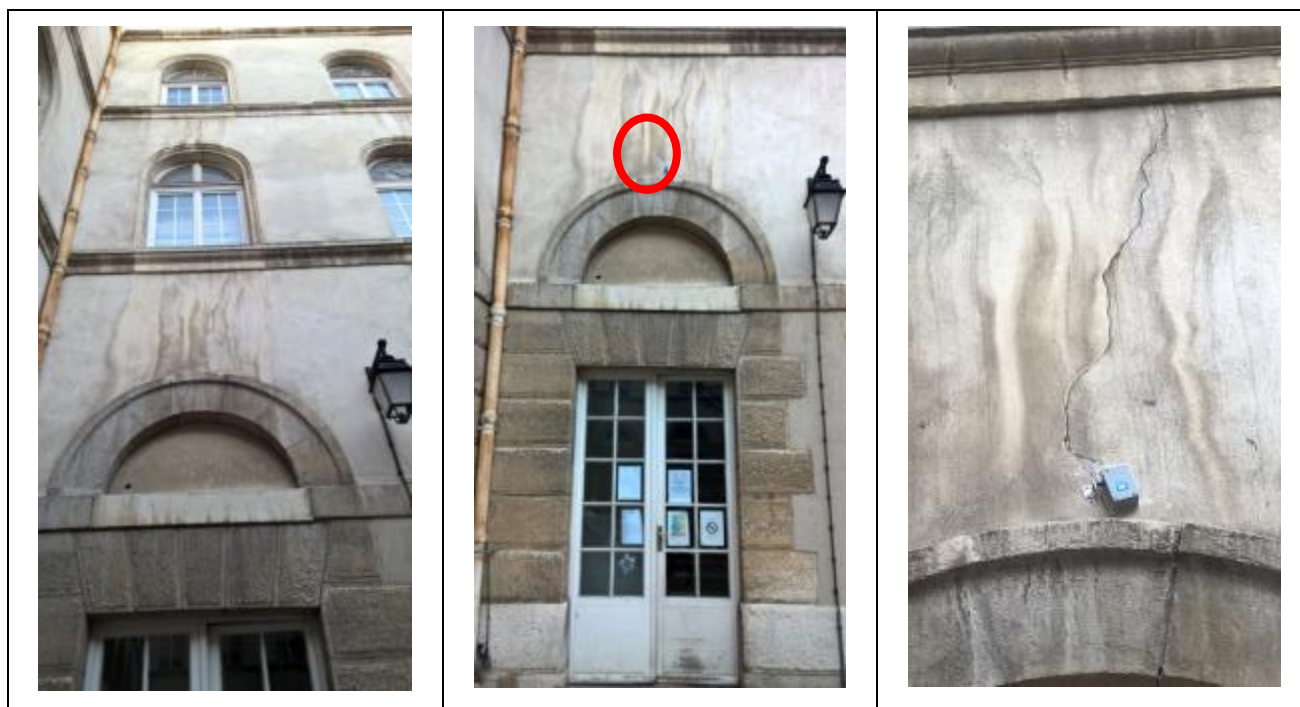
### c) Capteur n°3-2642

Le troisième capteur est placé sur le bâtiment 5, sur la façade de la cage d'escaliers entre le Rez-de-Chaussée et le 1<sup>er</sup> étage. Cet endroit est important à analyser car il y a une fissure toute hauteur le long de l'escalier (aussi bien à l'extérieur qu'à l'intérieur).

Nous avons choisi de le positionner juste au-dessus du linteau en voûte du Rez-de-Chaussée car il s'agit de l'endroit le plus chargé, c'est-à-dire que si l'une des fissures d'un niveau supérieur bouge, alors celle-ci aussi.

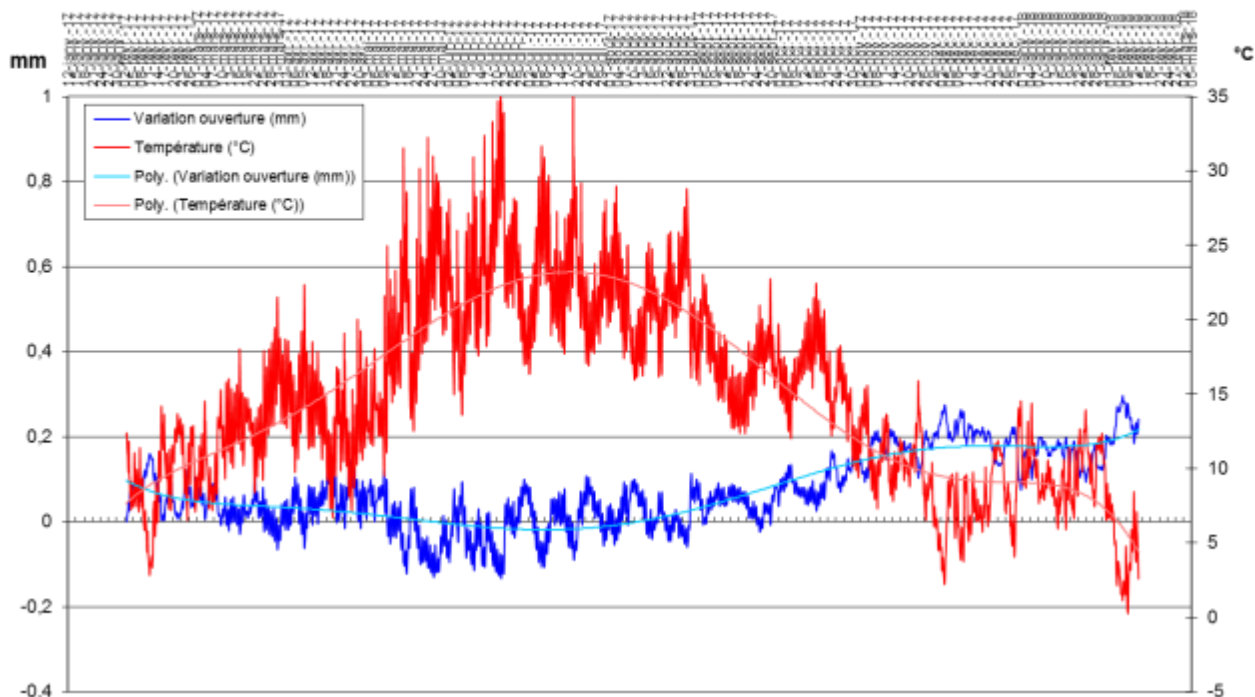
**Caserne de la Garde Républicaine**  
**Capteur n°1 - 2639**  
**Variation de l'ouverture de fissure**

Ouverture de fissure de l'ordre de 1 mm.
Amplitude de la variation d'ouverture sur un an : 0,43 mm
Amplitude de la variation de température : 37,4 °C
Février 2017 – Mi Mai 2017 : Oscillation autour de son ouverture +0,05 mm
Mi Mai 2017 – Mi Juillet 2017: Oscillation autour de son ouverture - 0,05 mm (légère fermeture)
Mi Juillet 2017 – Octobre 2017: Déviation de la courbe jusqu'à son ouverture + 0,15 mm (ouverture)
Octobre 2017 – Février 2017 : Oscillation autour de son ouverture initiale + 0,15 mm (stable)

La fissure s'est globalement ouverte de + 0,1 mm en une année de suivi. La fermeture de la fissure au printemps 2017 a été relativement faible et ne compense pas le phénomène d'ouverture de l'automne 2017.

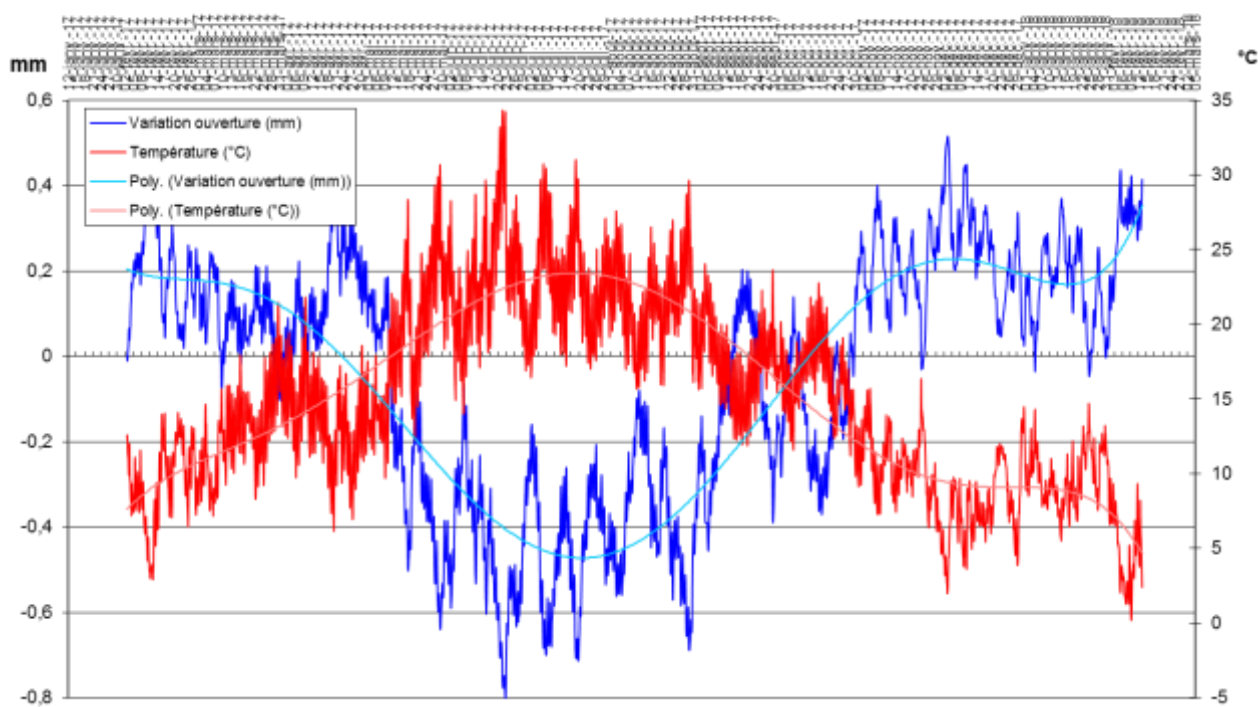
Caserne de la Garde Républicaine  
Capteur n°2 - 2641  
Variation de l'ouverture de fissure

Ouverture de fissure de l'ordre de 2,8 mm.
Amplitude de la variation d'ouverture sur un an : 1,32 mm
Amplitude de la variation de température : 34,2 °C
Février 2017 – Mi Mai 2017 : Oscillation autour de son ouverture +0,1 mm
Mi Mai 2017 – Mi Septembre 2017: Oscillation autour de son ouverture - 0,4 mm (fermeture)
Mi Septembre 2017 – Novembre 2017: Déviation de la courbe jusqu'à son ouverture initiale + 0,2 mm (ouverture)
Octobre 2017 – Février 2017 : Oscillation autour de son ouverture initiale + 0,2 mm (stable)

Cette fissure connaît des variations d'ouverture en lien direct avec les variations de température sans augmentation de son ouverture.

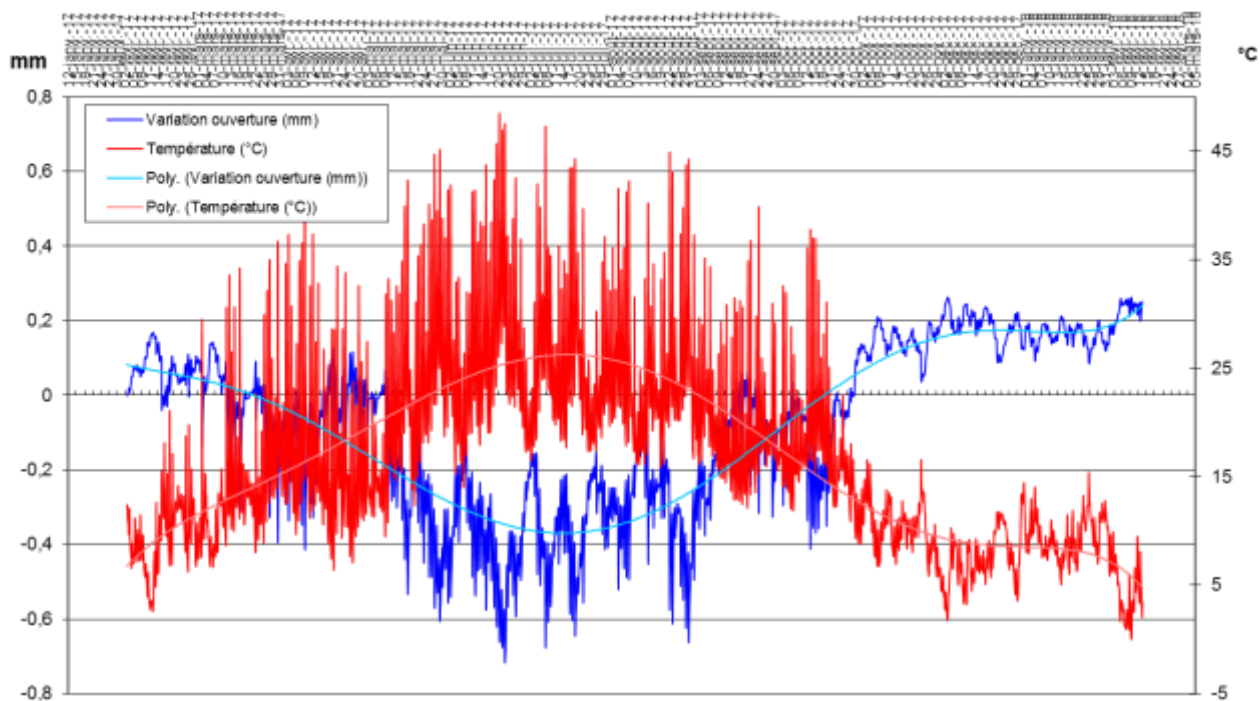
**Caserne de la Garde Républicaine**  
**Capteur n°3 - 2642**  
**Variation de l'ouverture de fissure**

Ouverture de fissure de l'ordre de 2,0 mm.
Amplitude de la variation d'ouverture sur un an : 0,98 mm
Amplitude de la variation de température : 48,5 °C
Février 2017 – Mi Mai 2017 : Oscillation autour de son ouverture +0,1 mm
Mi Mai 2017 – Mi Septembre 2017: Oscillation autour de son ouverture - 0,4 mm (fermeture)
Mi Septembre 2017 – Novembre 2017: Déviation de la courbe jusqu'à son ouverture initiale + 0,1 mm (ouverture)
Octobre 2017 – Février 2017 : Oscillation autour de son ouverture initiale + 0,1 mm (stable)

Cette fissure connaît des variations d'ouverture en lien direct avec les variations de température sans augmentation de son ouverture.
