Rapport de mission de repérage des matériaux et produits contenant de l'amiante avant réalisation de travaux

Numéro de dossier : 1610B17F00000035/2 - CPAM DE RODEZ
Dates du repérage : 14/11/2016
04/01/2017

Adresse	Rue : CAISSE PRIMAIRE D'ASSURANCE MALADIE 156 Avenue de Bamberg Bât., escalier, niveau, appartement n°, lot n°: Lot numéro Non communiqué, Code postal, ville : . 12020 RODEZ CEDEX
Périmètre de repérage : Ensemble du bâtiment
Type de logement : Fonction principale du bâtiment : Date de construction : Bureaux Date du permis de construire non connue

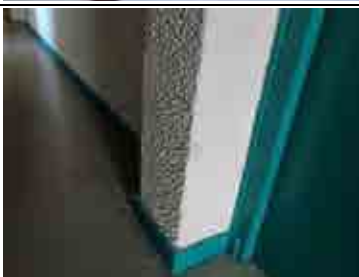
Rez de chaussée - Circulation; Entresol - Circulation; 1er étage - Circulation; 2ème étage - Circulation; 3ème étage - Circulation	<p><u>Identifiant:</u> P4 <u>Réf. prélèvement:</u> P4 <u>Description:</u> Enduits projetés, revêtement plastique épais, lissés ou talochés <u>Composant de la construction:</u> 3. Parois verticales intérieures - Mur et cloisons «en dur» <u>Partie à sonder:</u> Enduits projetés, revêtement plastique épais, lissés ou talochés</p>

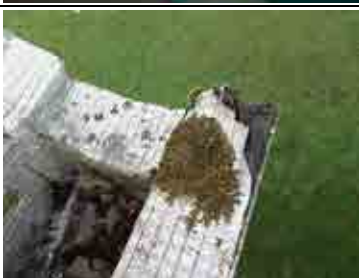
1er étage - Terrasse; 2ème étage - Terrasse	<p><u>Identifiant:</u> P6 <u>Prélèvements:</u> <u>Description:</u> Relevé d'étanchéité <u>Composant de la construction:</u> 1. Toiture, terrasse et étanchéité - Complexe d'étanchéité pour toiture <u>Partie à sonder:</u> Isolants</p>

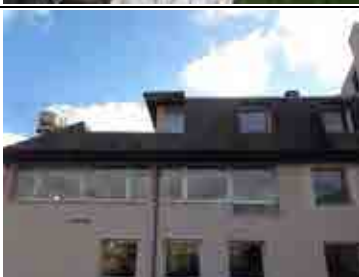
<p><u>Identifiant:</u> P7 <u>Réf. prélèvement:</u> P7 <u>Description:</u> Bardeaux bitumé <u>Composant de la construction:</u> 1. Toiture, terrasse et étanchéité - Bardeaux bitumé (type Shingle) <u>Partie à sonder:</u> Bardeaux bitumé</p>
