## Rapport de mission de repérage des matériaux et produits contenant de l'amiante dans les immeubles bâtis avant réalisation de travaux

Numéro de dossier : R-2019.04.006  
Date du repérage : 21/05/2019

Adresse	Rue : ..... <b>156 Avenue de Bamberg</b> Bât., escalier, niveau, appartement n°, lot n° : <b>Lot numéro Non communiqué,</b> Code postal, ville : . <b>12020 RODEZ cédex 09</b>
Périmètre de repérage :	..... <b>Selon §3.2.5</b>
Type de logement :	..... <b>Bureaux</b>
Fonction principale du bâtiment :	..... <b>Autres</b>
Date de construction :	..... <b>Date du permis de construire non connue</b>

**Réaménagement des espaces du Rez-de-chaussée et du 1er étage (Sols, cloisons et faux plafonds) tel qu'indiqué sur les plans du projet en annexe du présent rapport**

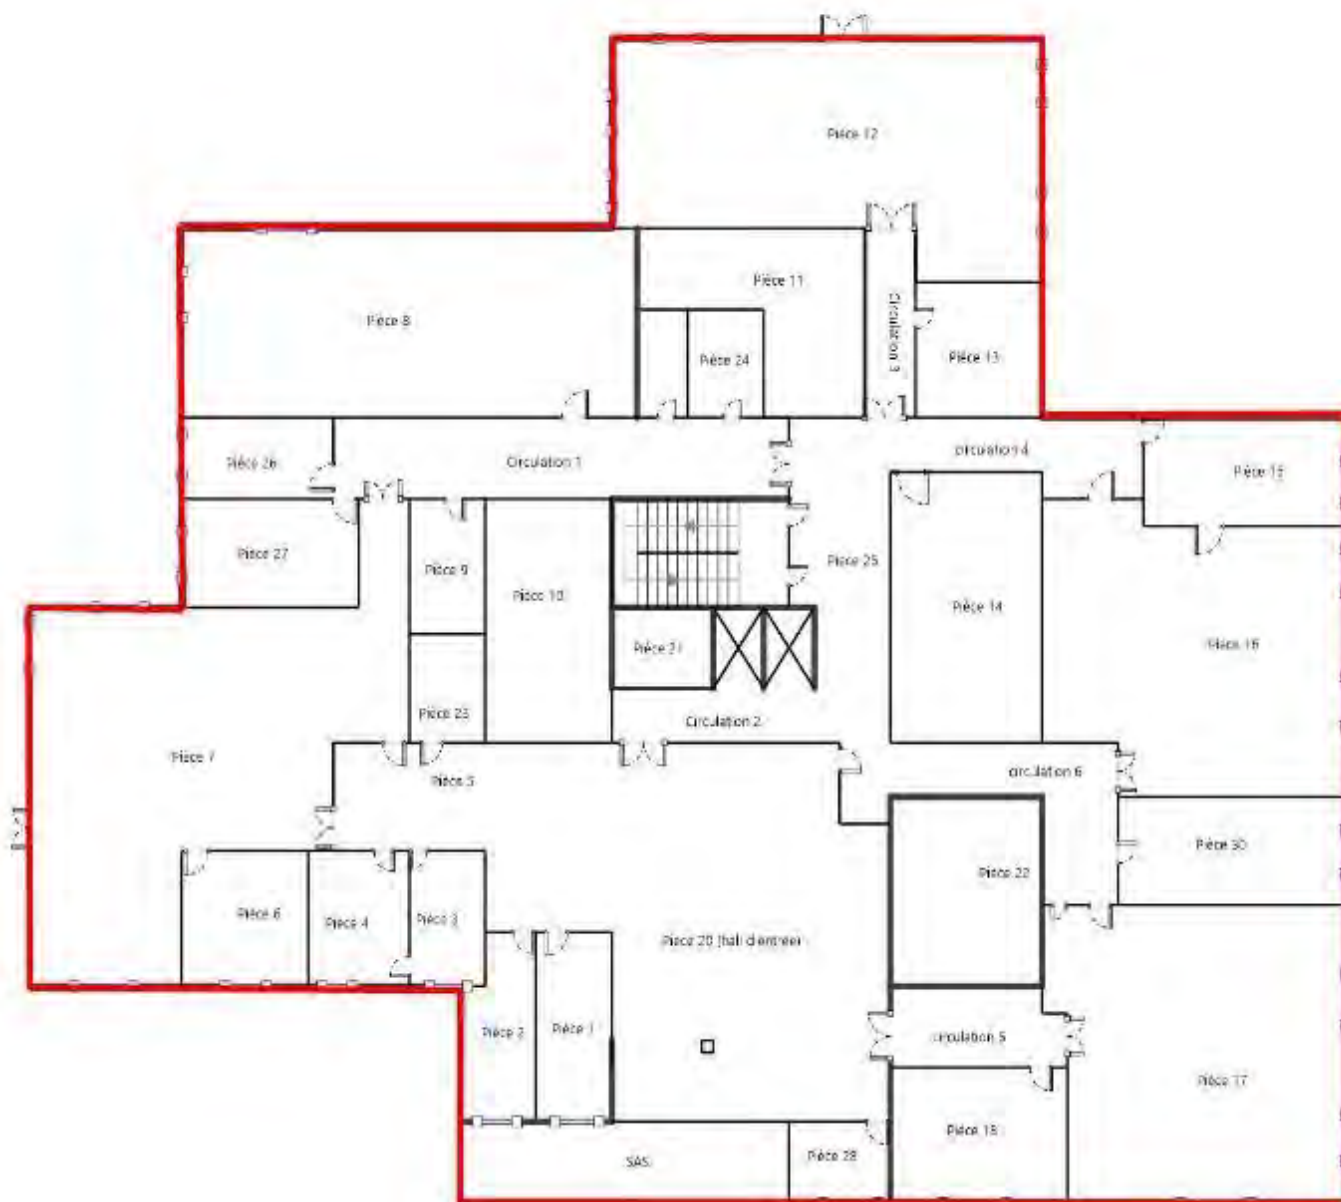
Plan de localisation des MPCA Rez de chaussée

Bandes calicot contenant de l'amiante
