Rapport de repérage des matériaux et produits contenant de l'amiante avant démolition d'un immeuble bâti

Nom du site : MAISON 1

81450 LE GARRIC

Référence du rapport : 21753827/S1.1.4.rev1.R

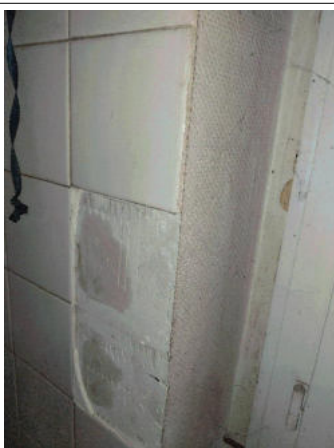
Prélèvement - P021 : RDC / Cuisine - Colle de faïence- (Présence d'amiante)

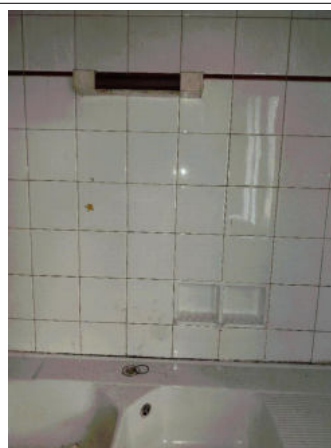
Prélèvement - P022 : RDC / Cuisine - Colle de faïence- (Présence d'amiante)

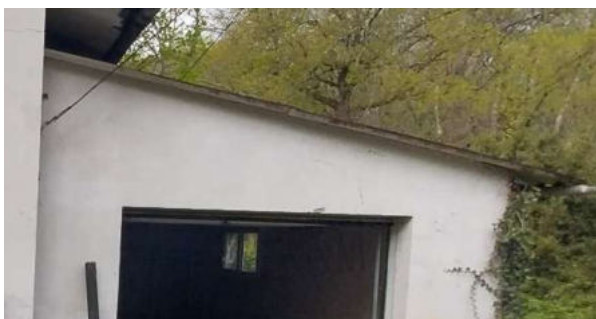
Prélèvement - P027 : RDC / Garage - Plaque ondulée-
(Présence d'amiante)

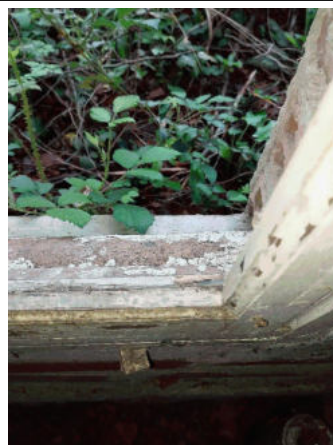
Prélèvement - P028 : Extérieur / Poulailier - Mastic- (Présence
d'amiante)

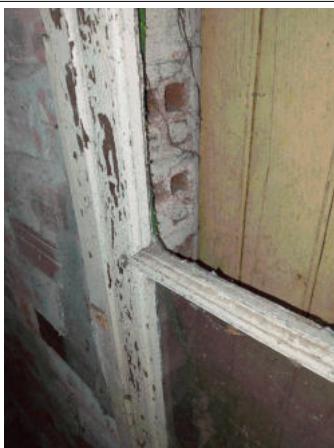
Prélèvement - P029 : Extérieur / Poulailier - Mastic- (Présence
d'amiante)

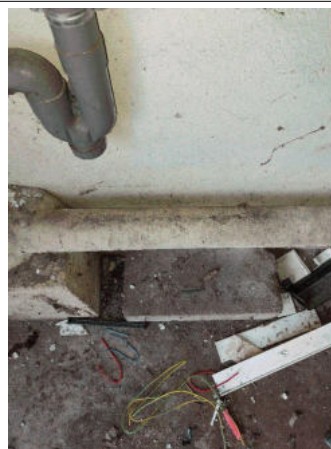
Prélèvement - P032 : RDC / Garage - Conduit- (Présence d'amiante)

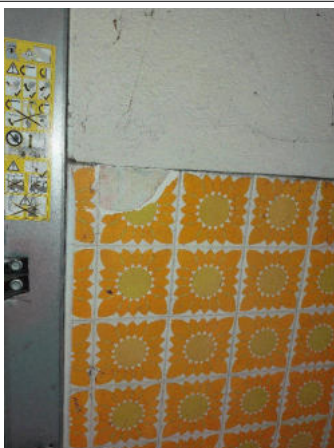
Prélèvement - P033 : RDC / Garage - Colle de faïence- (Présence d'amiante)

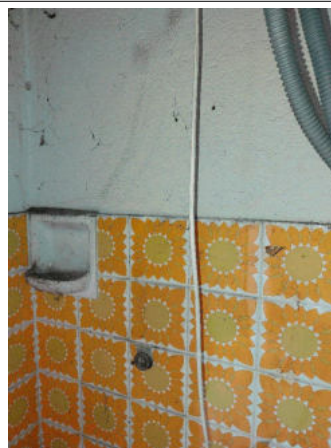
Prélèvement - P034 : RDC / Garage - Colle de faïence- (Présence d'amiante)

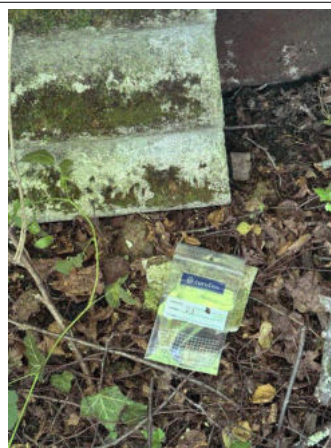
Déclaré - : Extérieur - Plaque ondulée- (Présence d'amiante)
