**Rapport de repérage des matériaux et produits contenant de l'amiante avant démolition d'un immeuble bâti**

**Nom du site :** MAISON 2

81450 LE GARRIC

**Référence du rapport :** 21753827/S1.2.4.rev1.R

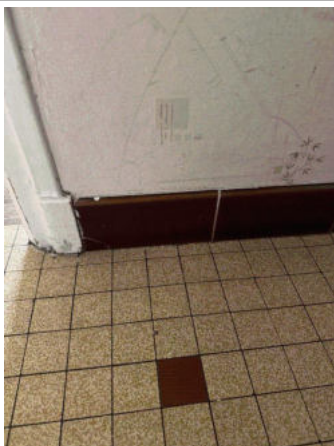
Prélèvement - P001 : R+1 / Entrée - Colle de carrelage-  
(Absence d'amiante)

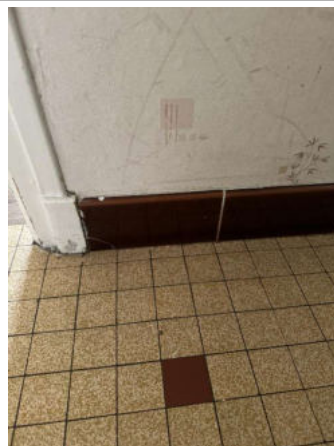
Prélèvement - P002 : R+1 / Entrée - Colle de carrelage-  
(Absence d'amiante)

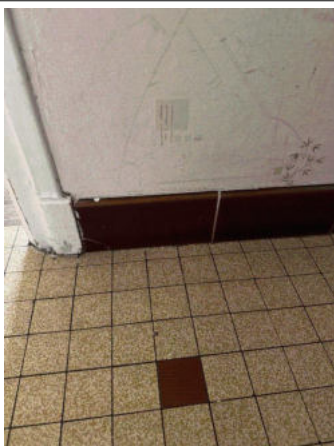
Prélèvement - P003 : R+1 / Entrée - Colle de plinthe- (Absence  
d'amiante)

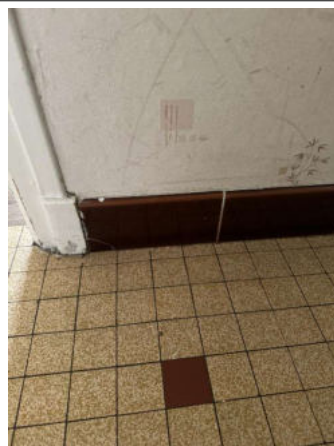
Prélèvement - P004 : R+1 / Entrée - Colle de plinthe- (Absence  
d'amiante)

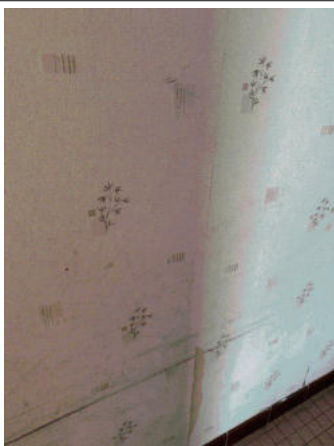
Prélèvement - P005 : R+1 / Entrée - Enduit- (Absence  
d'amiante)

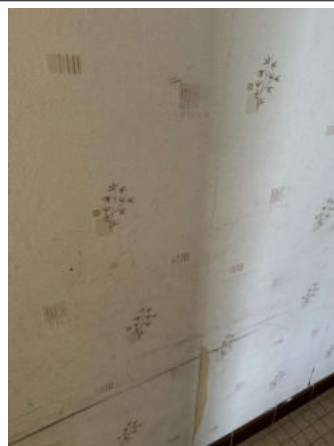
Prélèvement - P006 : R+1 / Entrée - Enduit- (Absence  
d'amiante)

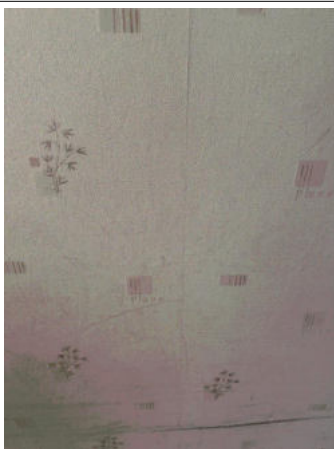
Prélèvement - P007 : R+1 / Entrée - Enduit- (Absence d'amiante)

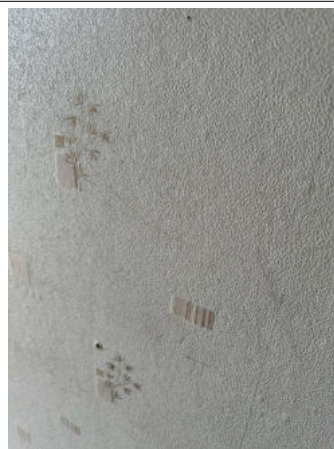
Prélèvement - P008 : R+1 / Entrée - Enduit- (Absence d'amiante)

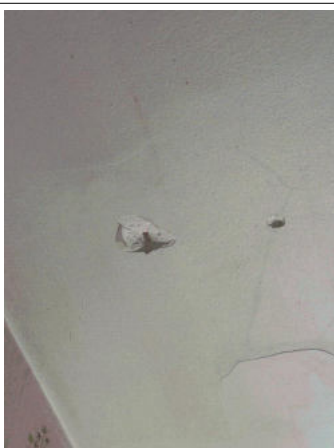
Prélèvement - P009 : R+1 / Entrée - Enduit- (Absence d'amiante)

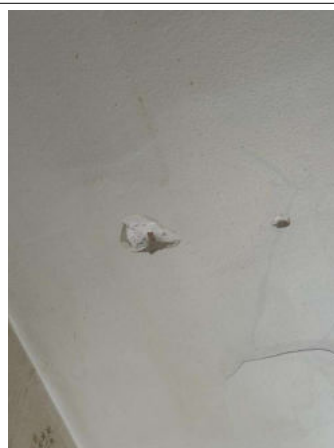
Prélèvement - P010 : R+1 / Entrée - Enduit- (Absence d'amiante)

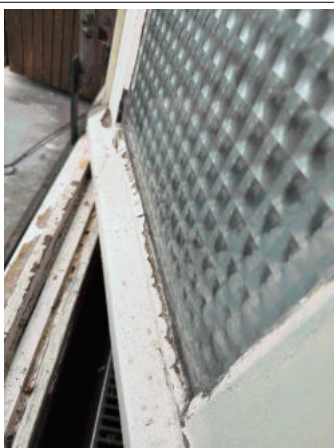
Prélèvement - P011 : R+1 / Cuisine - Mastic- (Absence d'amiante)

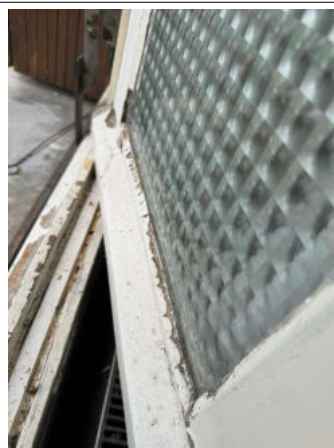
Prélèvement - P012 : R+1 / Cuisine - Mastic- (Absence d'amiante)

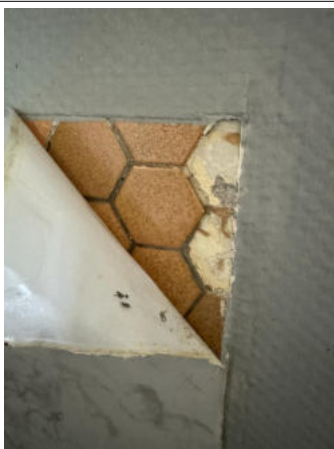
Prélèvement - P013 : R+1 / Cuisine - Colle de faïence-  
(Absence d'amiante)

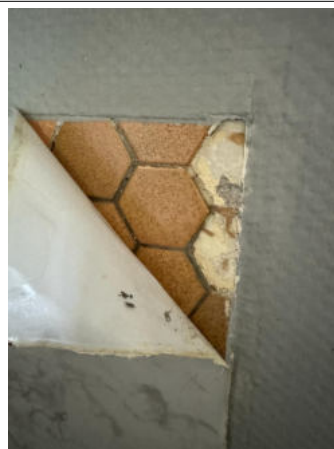
Prélèvement - P014 : R+1 / Cuisine - Colle de faïence-  
(Présence d'amiante)

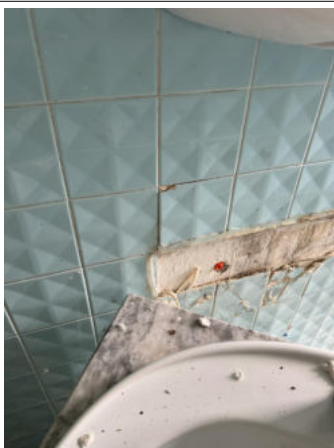
Prélèvement - P015 : R+1 / SDB - Colle de faïence- (Absence  
d'amiante)

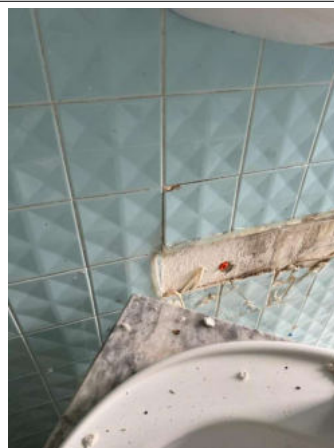
Prélèvement - P016 : R+1 / SDB - Colle de faïence- (Présence  
d'amiante)

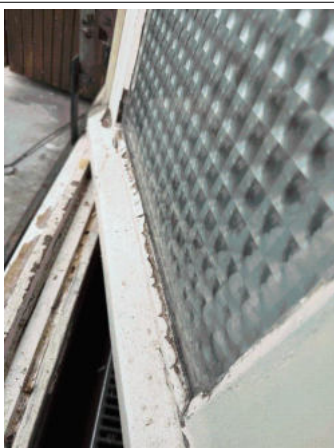
Prélèvement - P017 : R+1 / SDB - Mastic- (Absence d'amiante)

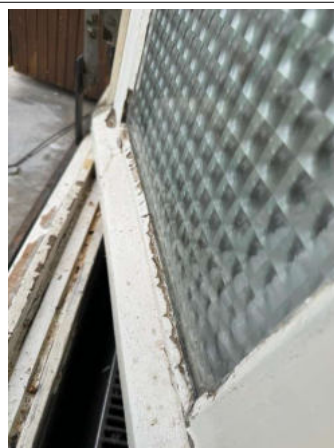
Prélèvement - P018 : R+1 / SDB - Mastic- (Absence d'amiante)

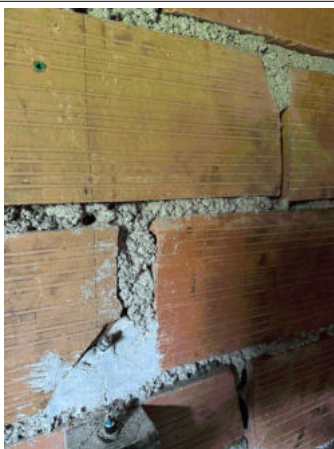
Prélèvement - P019 : Sous-sol / Garage - Joint- (Absence d'amiante)

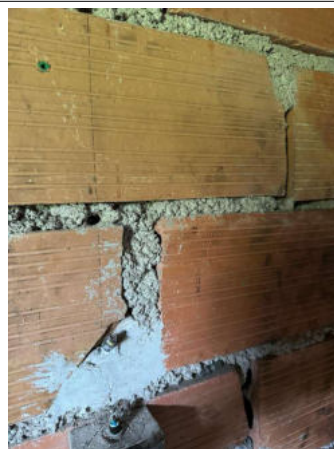
Prélèvement - P020 : Sous-sol / Garage - Joint- (Absence d'amiante)

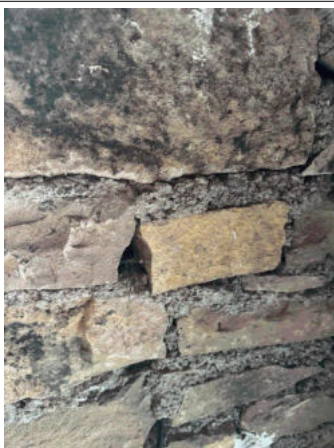
Prélèvement - P021 : Sous-sol / Garage - Joint- (Absence d'amiante)

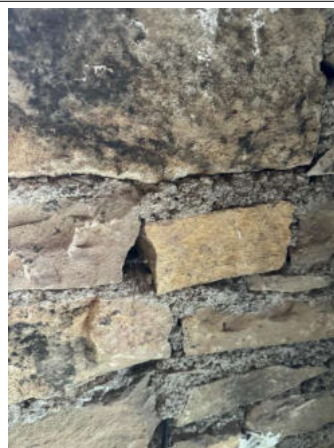
Prélèvement - P022 : Sous-sol / Garage - Joint- (Absence d'amiante)

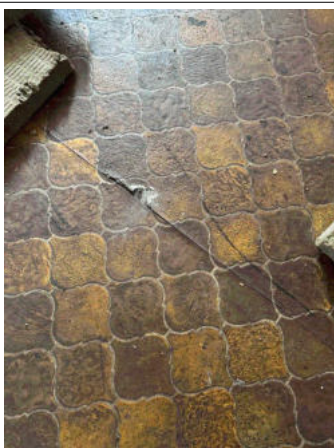
Prélèvement - P023 : Sous-sol / Garage - Lé plastique avec sous-couche- (Présence d'amiante)

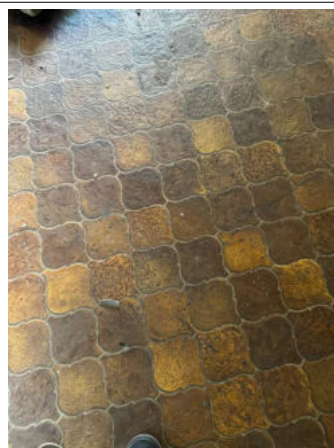
Prélèvement - P024 : Sous-sol / Garage - Lé plastique avec sous-couche- (Présence d'amiante)

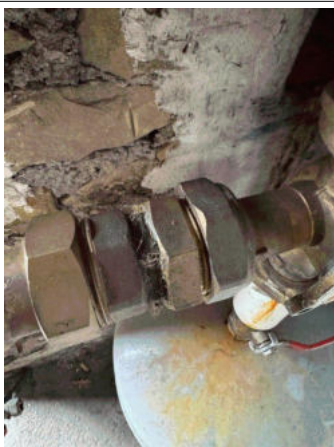
Prélèvement - P025 : Sous-sol / Garage - Joint- (Absence d'amiante)

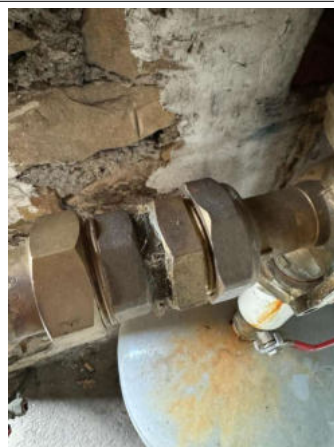
Prélèvement - P026 : Sous-sol / Garage - Joint- (Absence d'amiante)

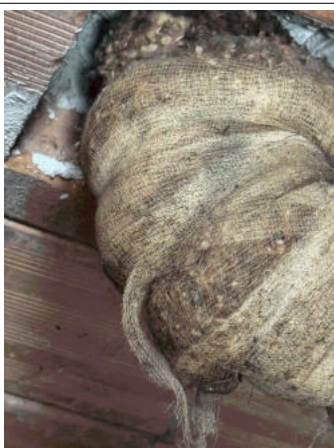
Déclaré - : Sous-sol / Garage - Calorifugeage- (Absence d'amiante)

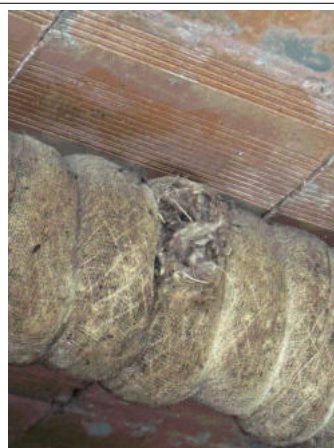
Déclaré - : Sous-sol / Garage - Calorifugeage- (Absence d'amiante)

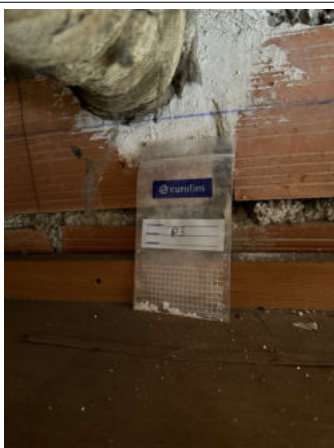
Déclaré - : Sous-sol / Garage - Enduit- (Absence d'amiante)

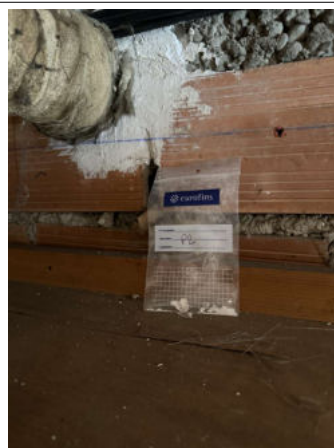
Déclaré - : Sous-sol / Garage - Enduit- (Absence d'amiante)

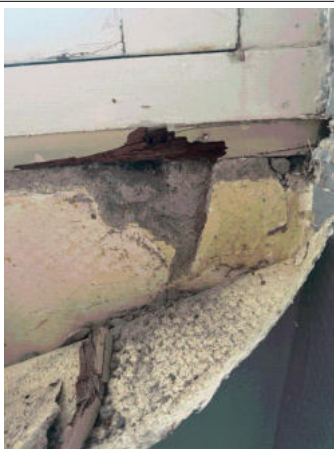
Déclaré - : Sous-sol / Garage - Joint d'étanchéité entre menuiserie et ossature- (Absence d'amiante)
