RAPPORT D'INSPECTION TELEVISEE N° 2

Commune :	CENDRECOURT 70 500		
Adresse :	2 CORNE DES PRES POPET		
Quartier ou complément :	SIPHON SOUS CANAL		
Date de début d'inspection :	12 juillet 2022		
Date de fin d'inspection :	12 juillet 2022

Maître d'ouvrage :	VOIES NAVIGABLES DE FRANCE		
Autorité responsable :	MR CHOLLET

Numéro de dossier :	2		
Objectif de l'inspection :	Inspection de routine de l'état		
Nom du réseau :			
Type de réseau :	Eaux pluviales

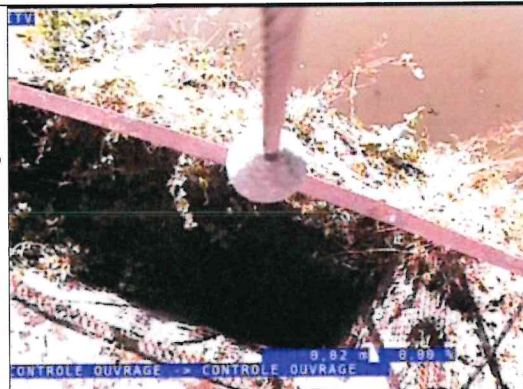
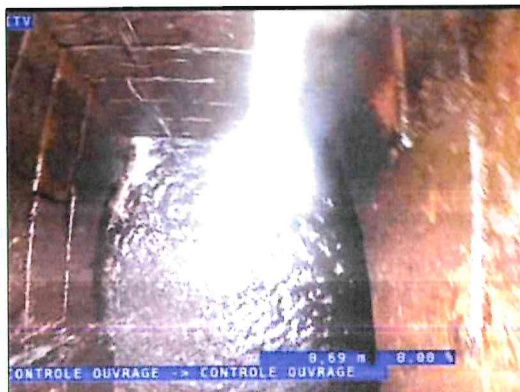
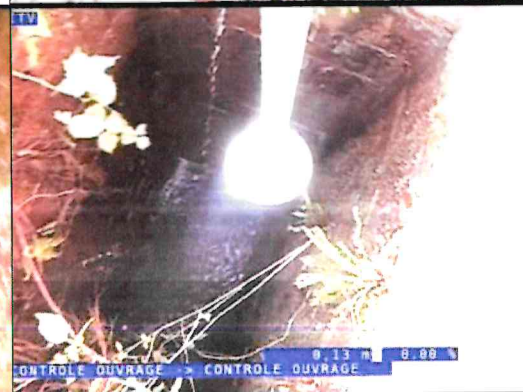
DISTANCE : 0.00 m

BCDA - Regard de visite de départ - Référence du noeud ouvrage - DEPART INSPECTION

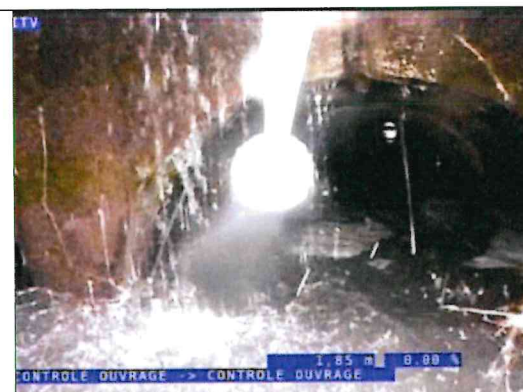
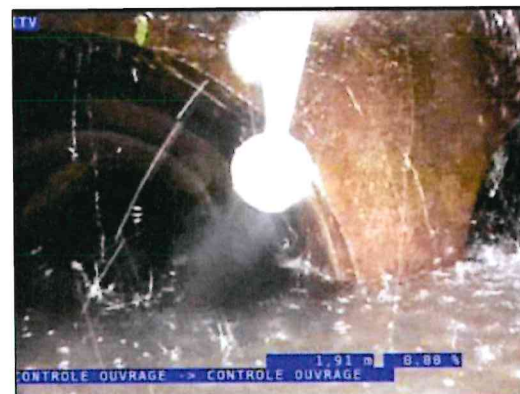
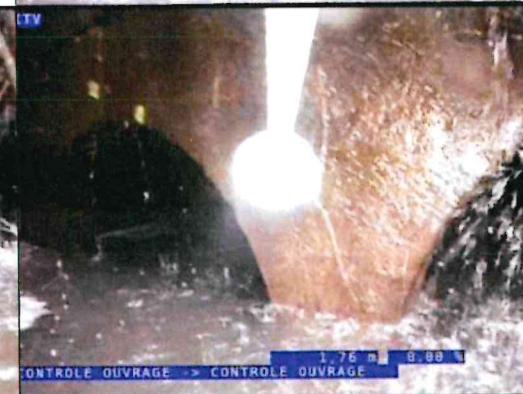
DISTANCE : 1.90 m

BDB - Remarque générale - 2 RESEAUX SOUS LE CANAL

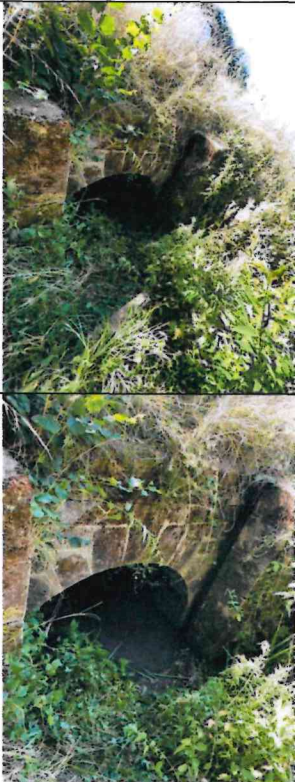
DISTANCE : 2.00 m	PHOTO : 7/8

OBSERVATIONS : BDB - Remarque générale - EVACUATION

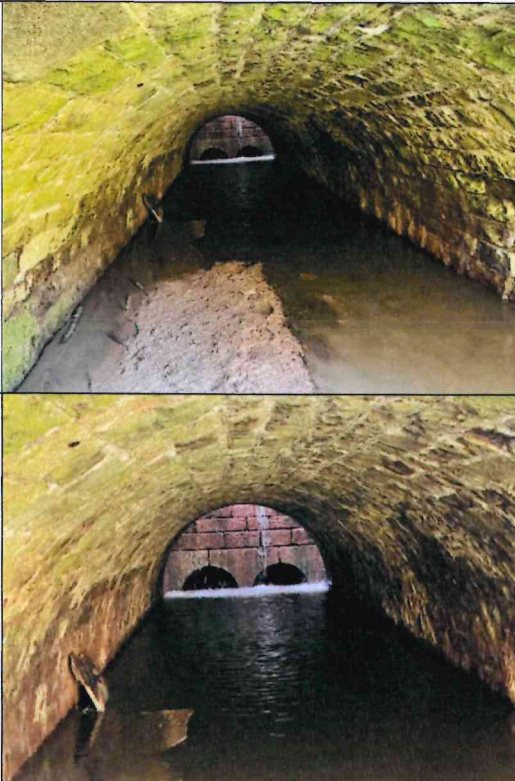
DISTANCE : 3.00 m	PHOTO : 9/10/11

OBSERVATIONS : BDB - Remarque générale - PASSAGE SOUS VOIE

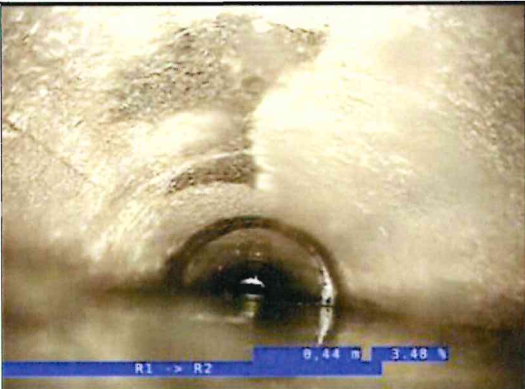
DISTANCE : 0.00 m	PHOTO : 12

OBSERVATIONS : BCDA - Regard de visite de départ - Référence du noeud R1 - DEPART INSPECTION CANAL DROITE

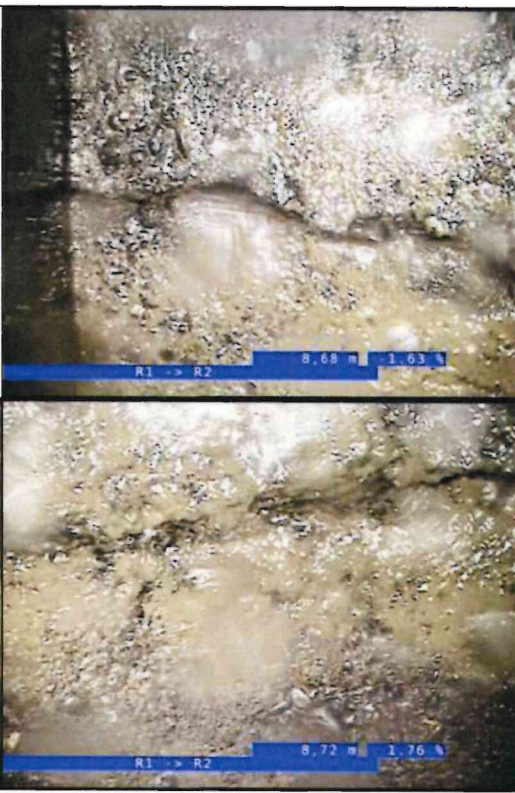
DISTANCE : 8.72 m	PHOTO : 16/17/18

OBSERVATIONS : BABCC - Fissure complexe ouverte

Pour les fissures où l'eau s'infiltre, il serait bon d'y injecter une résine bi-composante ou équivalent afin de limiter l'érosion.

Après avoir au préalable, scié les fissures, injecter au plus profond pour avoir une bonne adhérence de la résine.

Il est certain qu'il serait préférable pour cette intervention, de profiter d'un assèchement du canal afin de ne pas avoir d'eau passante dans les fissures pour l'application de la résine.

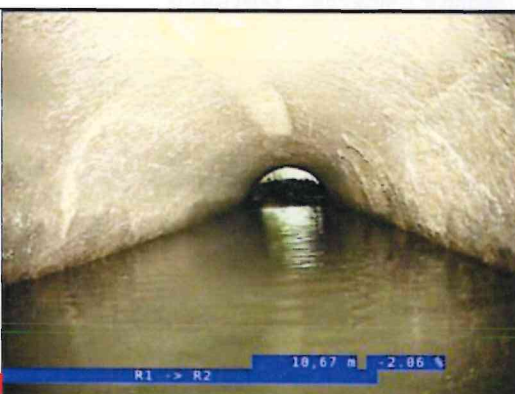
DISTANCE : 10.68 m	PHOTO : 19

OBSERVATIONS : BDCAA - Inspection abandonnée à cause d'une obstruction, inspection objective terminée avant d'avoir atteint le noeud d'arrivée - ENCRASSEMENT IMPORTANT ROBOT ENLISER

Dans l'ensemble, l'ouvrage est en bon état vu son âge, cependant, il est constaté un fort encrassement de l'ouvrage dû à un manque d'entretien régulier.

De nombreux débris de bois, branches et végétaux ainsi que des cailloux et d'un dépôt de quelques dizaines de centimètre de limons, apportés par les eaux de ruissellement, se sont accumulés au fil du temps.

Un nettoyage de l'ensemble, manuel et mécanique (mini-pelle, camion-hydrocureur...), est à prévoir.

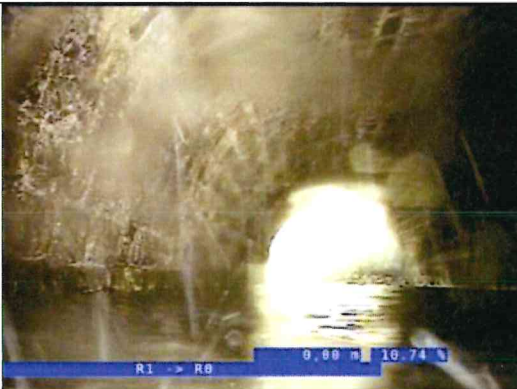
DISTANCE : 0.00 m	PHOTO : 20	
OBSERVATIONS : BCDA - Regard de visite de départ - Référence du nœud R1 - DEPART INSPECTION

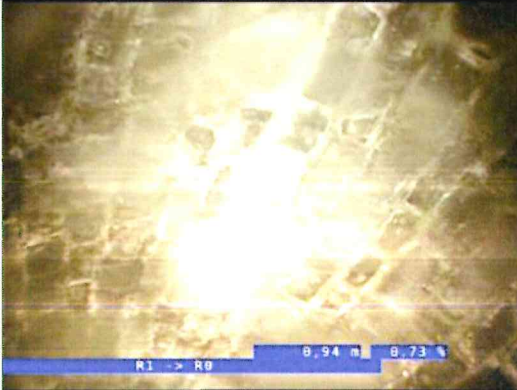
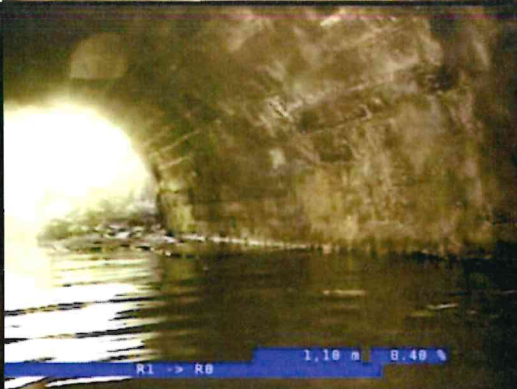
DISTANCE : 1.34 m	PHOTO : 21/22/23	
OBSERVATIONS : BDA - Photographie générale

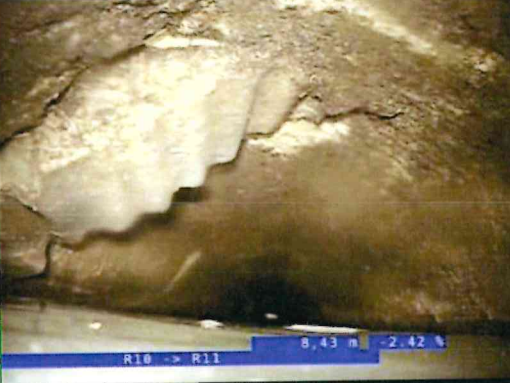
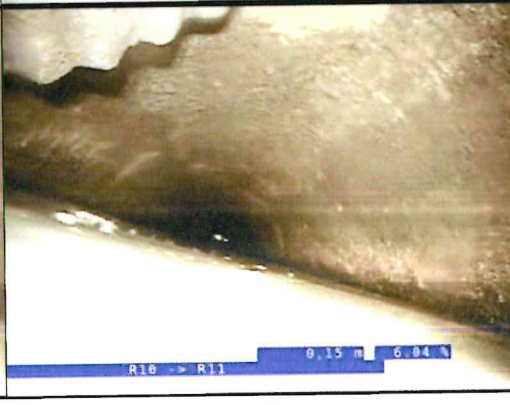
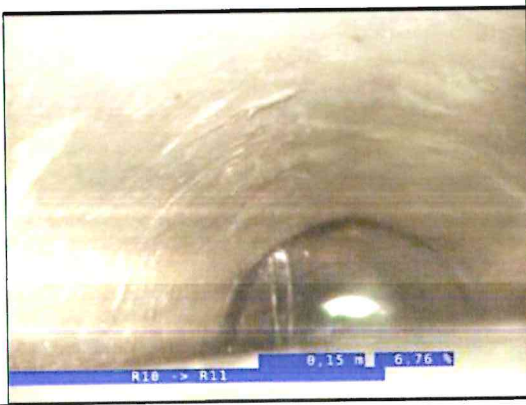
DISTANCE : 0.15 m	PHOTO : 27/28/29	
--------------------------	-------------------------	--

OBSERVATIONS : BCDA - Regard de visite de départ - DEPART INSPECTION RESEAU GAUCHE

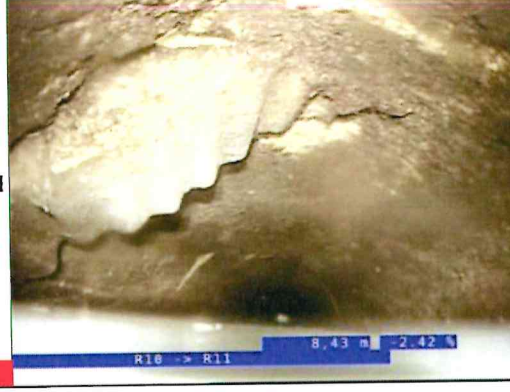
DISTANCE : 1.00 m	PHOTO : 30	
--------------------------	-------------------	--

OBSERVATIONS : BDCAA - Inspection abandonnée à cause d'une obstruction, inspection objective terminée avant d'avoir atteint le noeud d'arrivée - PIERRE SUR LI RADIER EMPECHENT LA PROGRESSION

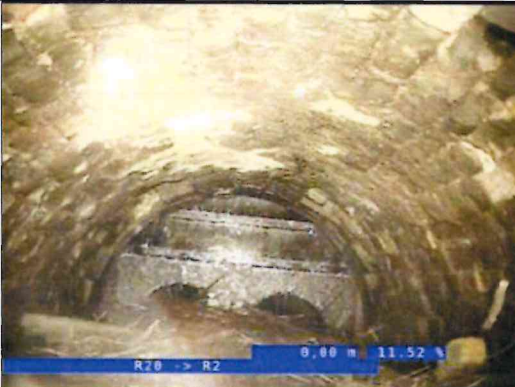
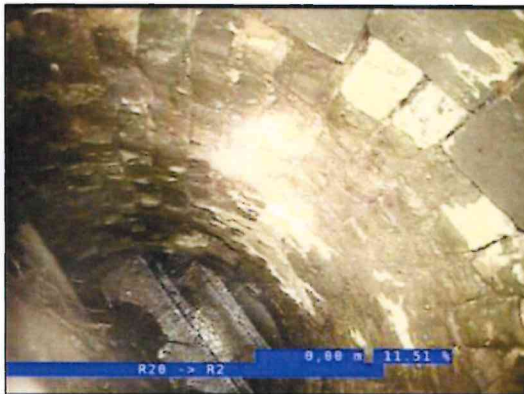
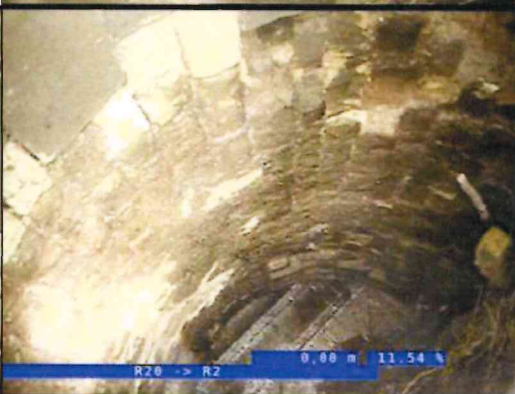
DISTANCE : 0.00 m	PHOTO : 31/32/33	<div data-bbox="978 394 1501 779">

</div>
OBSERVATIONS : BCDA - Regard de visite de départ - Référence du noeud R20 - DEPART INSPECTION

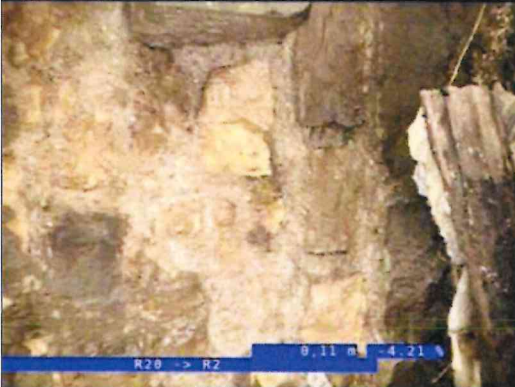
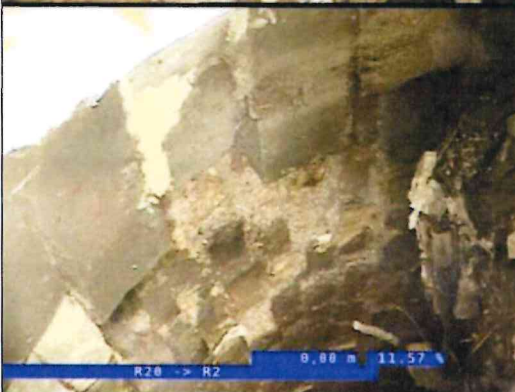
DISTANCE : 0.05 m	PHOTO : 34/35	<div data-bbox="978 1196 1501 1581">

</div>
OBSERVATIONS : BAFAZ - Dégradation de surface, rugosité accrue - Autres causes - DETERIORATION EN SURFACE DE LA PIERRE

Concernant la voute endommagée par une érosion anormale due à l'encrassement de l'ouvrage, là où les pierres se sont détachées, elle peut être consolidée par projection mécanique de béton, renforcé par un treillis métallique ou des fibres adéquates.

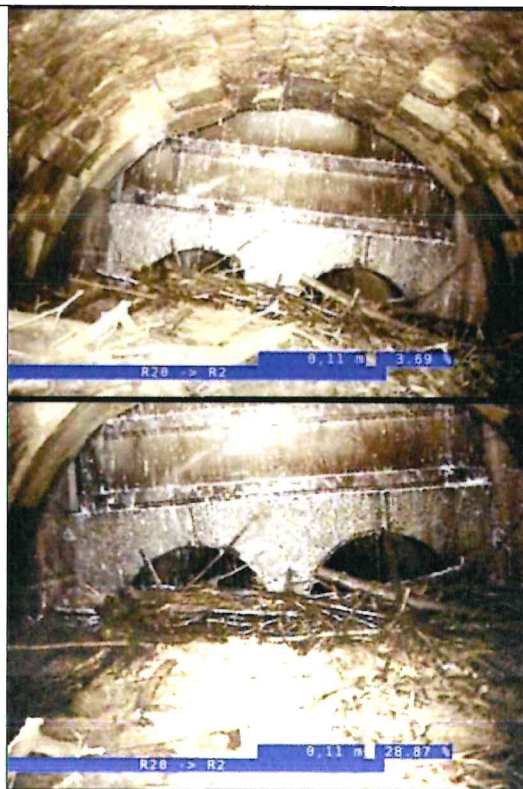
PHOTO : 36/37

BBAC - Présence d'un ensemble complexe de racines

La végétation à l'entrée et à la sortie de l'ouvrage a besoin d'être élaguée et entretenue régulièrement.

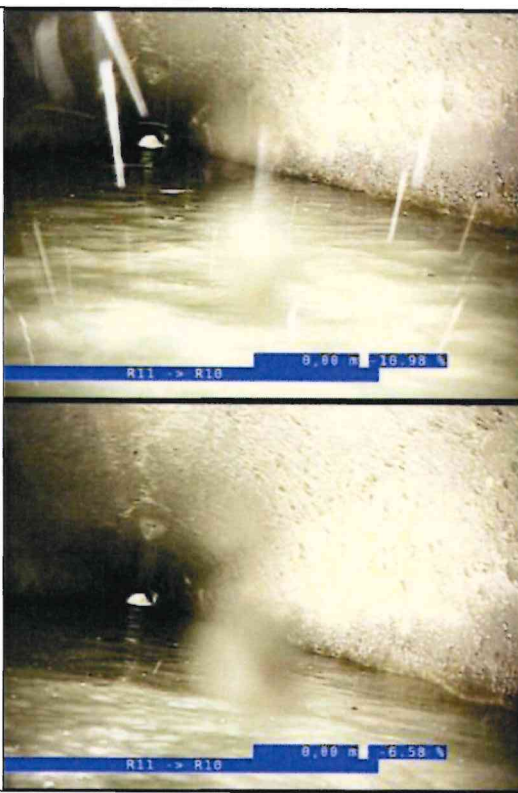
DISTANCE : 0.00 m	PHOTO : 38/39

OBSERVATIONS : BCDA - Regard de visite de départ - DEPART INSPECTION DEPUIS LE CANAL DE DROITE

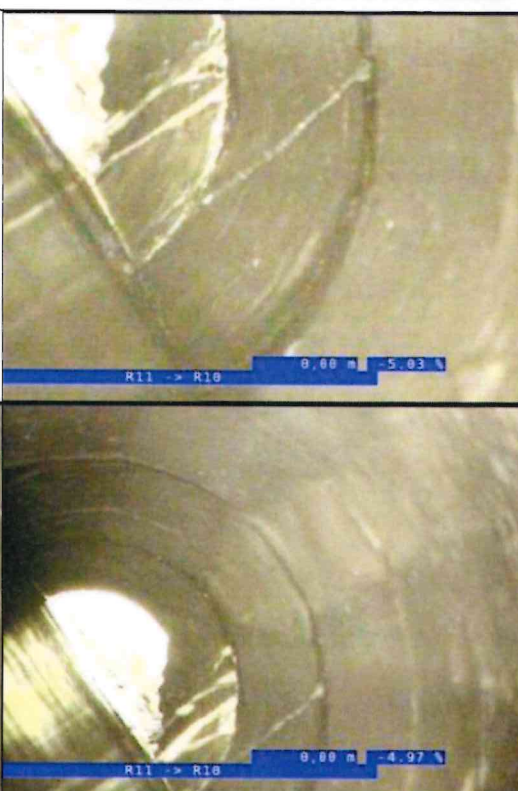
DISTANCE : 2.00 m	PHOTO : 40/41/42

OBSERVATIONS : BABCC - Fissure complexe ouverte - INFILTRATION D EAU

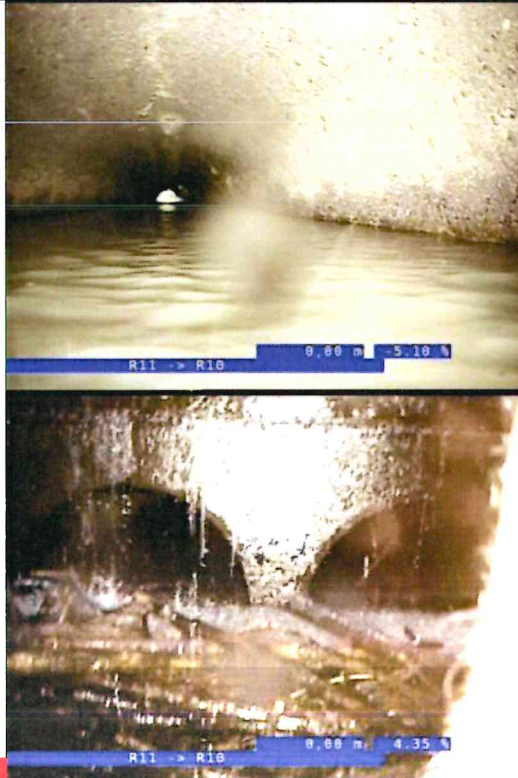
DISTANCE : 2.50 m	PHOTO : 43/44

<p>OBSERVATIONS :</p> <p>BDCAA - Inspection abandonnée à cause d'une obstruction, inspection objective terminée avant d'avoir atteint le noeud d'arrivée - ENCRASSEMENT TROP IMPORTANT AMAS DE BRANCHE</p>
