**DIAGNOSTIC MUR DE SOUTÈNEMENT**

**IUT DU PUY**

**Diagnostic géotechnique**

**A23.13.557.a/I**

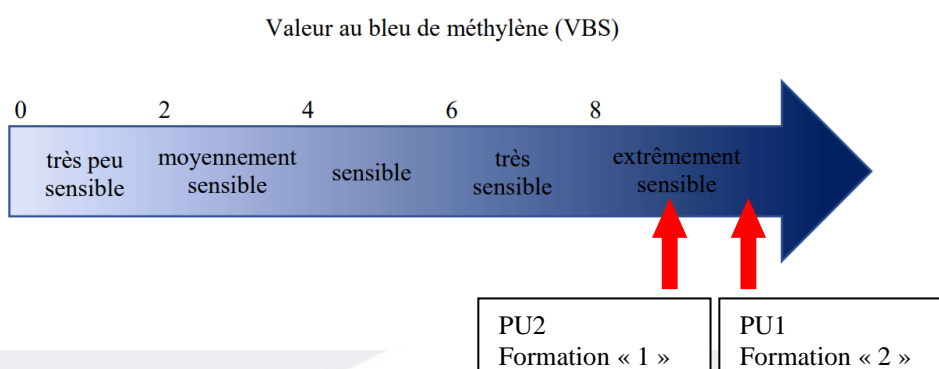
Les **valeurs au bleu de méthylène de 11.3 et 9.3** et les **pourcentages de passant à 80 µm de 92 % et 83 %** sont caractéristiques **de sols très argileux extrêmement sensibles** (selon classification du Guide Sécheresse et selon le Guide technique IFSTTAR). Ils présentent par conséquent des risques très importants de variations volumétriques sous déséquilibres hydriques => phénomène de retrait et/ou de gonflement d'amplitude importante.

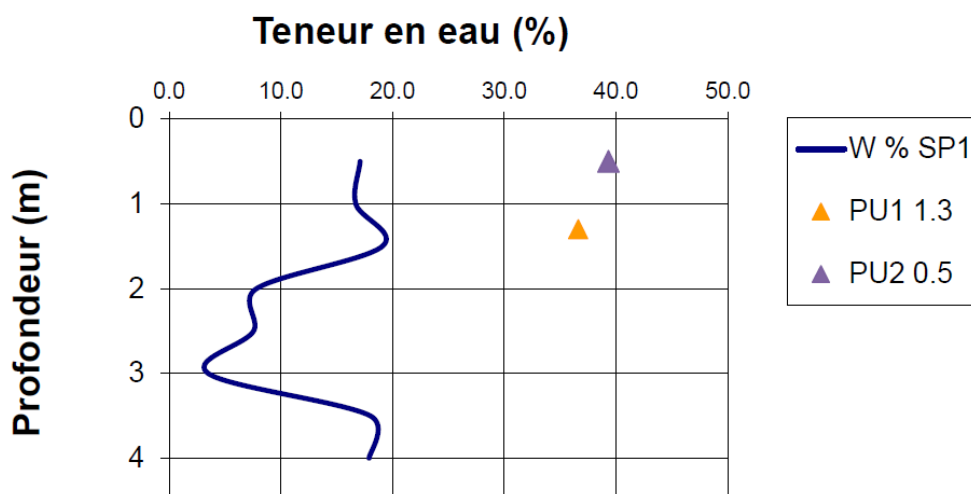
**Profil hydrique :** le profil de teneur en eau réalisé à partir des prélèvements du sondage SP1 ainsi que les teneurs en eau mesurées en PU1 sous les fondations du mur en pierres et en PU2 sous fondation de l’emmarchement mettent en évidence :

- Des teneurs en eau sous fondations en PU1 et PU2 élevées, cohérentes avec la nature argileuse des sols ;
- Un profil en SP1 avec des teneurs en eau nettement plus faibles que celles mesurées en PU1 et PU2 et contrastées selon la profondeur → assèchement généralisé possible ;
- Des teneurs en eau de l’ordre de 15/20 % dans les remblais argileux ;
- Des teneurs en eau faibles, d’environ 8 % dans les graviers drainants à l’arrière du mur béton ;
- Des teneurs faibles à très faibles au niveau des remblais (a priori argileux) présents à 2.5/3.0 m/Terrain actuel c’est-à-dire au niveau d’ancrage du mur béton → assèchement en pied de mur ?

En résumé, les variations de teneur en eau enregistrées semblent mettre en évidence un assèchement « général » en SP1 ainsi qu'un possible assèchement au niveau des formations d'ancrage du mur béton n°1.

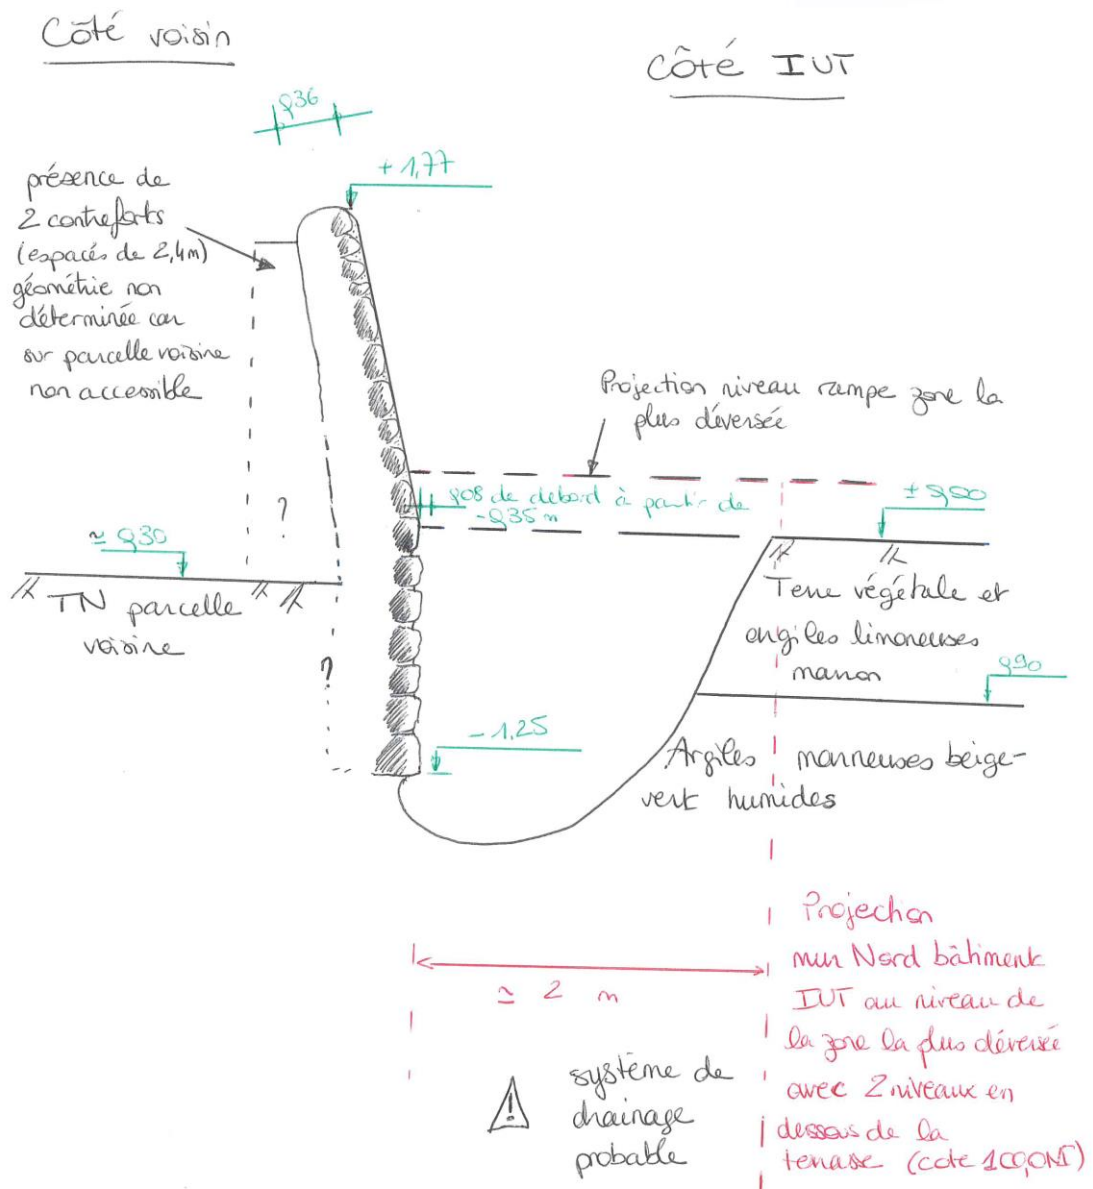
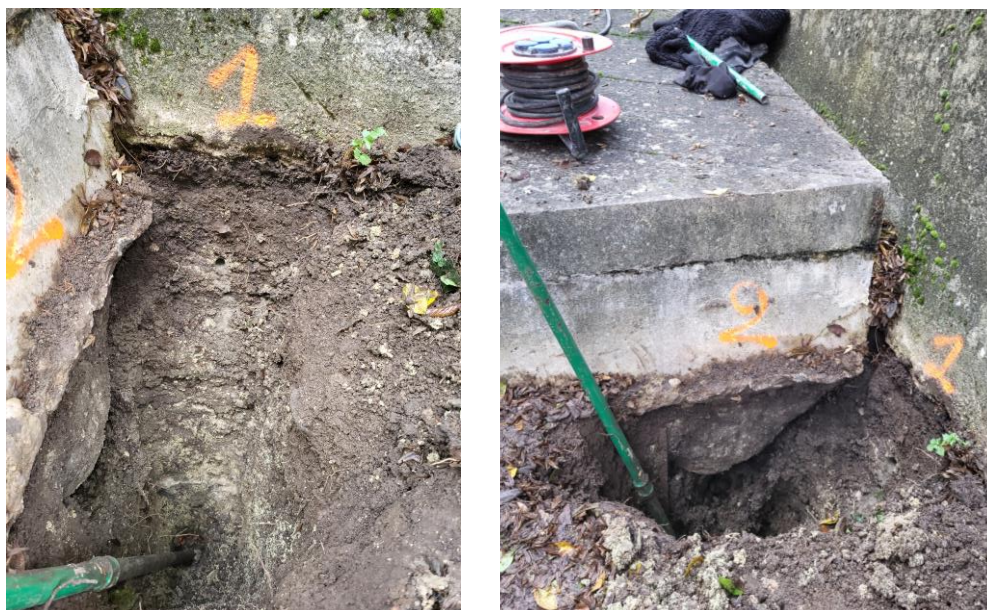
Photographies des sondages de reconnaissance de fondation PU1 et PU2 effectués au niveau du mur n°2 en maçonnerie de pierres et au niveau de l'emmarchement

- ✚ Hauteur : 1.8 m environ par rapport au côté sud/IUT, 2.1 m environ côté Nord, soit une hauteur soutenue d'environ 0.3 m
- ✚ Epaisseur : 0.36 m en tête
- ✚ Type de fondation : absence de fondation au sens strict, le mur maçonné fait fondation
- ✚ Soubassement : maçonnerie de pierres
- ✚ Encastrement fondations/Terrain côté Sud. : -1.25 m (97.35 NI) => garde au gel assurée
- ✚ Débord fondations : 0.08 m à partir de 0.35 m de profondeur soit une largeur d'environ 0.5 m en base
- ✚ Formation d'ancrage : Argiles marneuses beige-vert humides de la formation « 2 »

- Présence de deux contreforts visiblement anciens espacés de 2.4 m sur la face Nord du Mur, côté voisin. La géométrie de ces contreforts n'a pas pu être déterminée en l'absence d'accès à la parcelle voisine.
- L'un des bâtiments de l'IUT se situe à environ 2 m seulement au Sud du mur en pierres et comporte 2 niveaux enterrés. Le bas du bâtiment (et donc des déblais effectués pour sa construction) se situe donc à une altitude a priori  $\leq 95.0$  NI pour une base de fondation du mur en pierres à 97.3 NI ➔ **angle d'interaction entre fondations de  $60^\circ$  soit plus de  $2B/3H$  entre les fondations de ces ouvrages.**

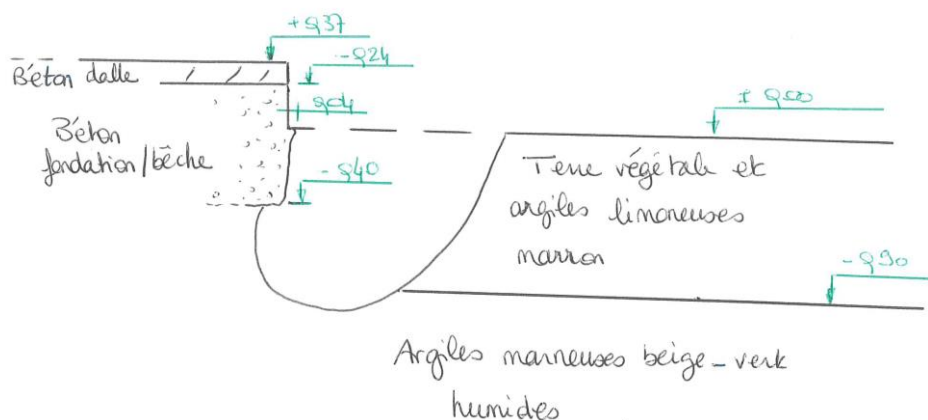
- ✚ Description : dalle béton sur terre-plein d'environ 13 cm d'épaisseur
- ✚ Type de fondation : sorte de bêche en bout/nez d'emmarchement (côté Est)
- ✚ Encastrement « fondations »/TN ext. : **-0.40 m (98.2 NI) => garde au gel non assurée**
- ✚ Epaisseur fondations : 0.40 m
- ✚ Débord fondations : néant en base
- ✚ Formation d'ancrage : Terre végétale et argiles limoneuses marron **remaniées peu fermes** (formation « 1 »)

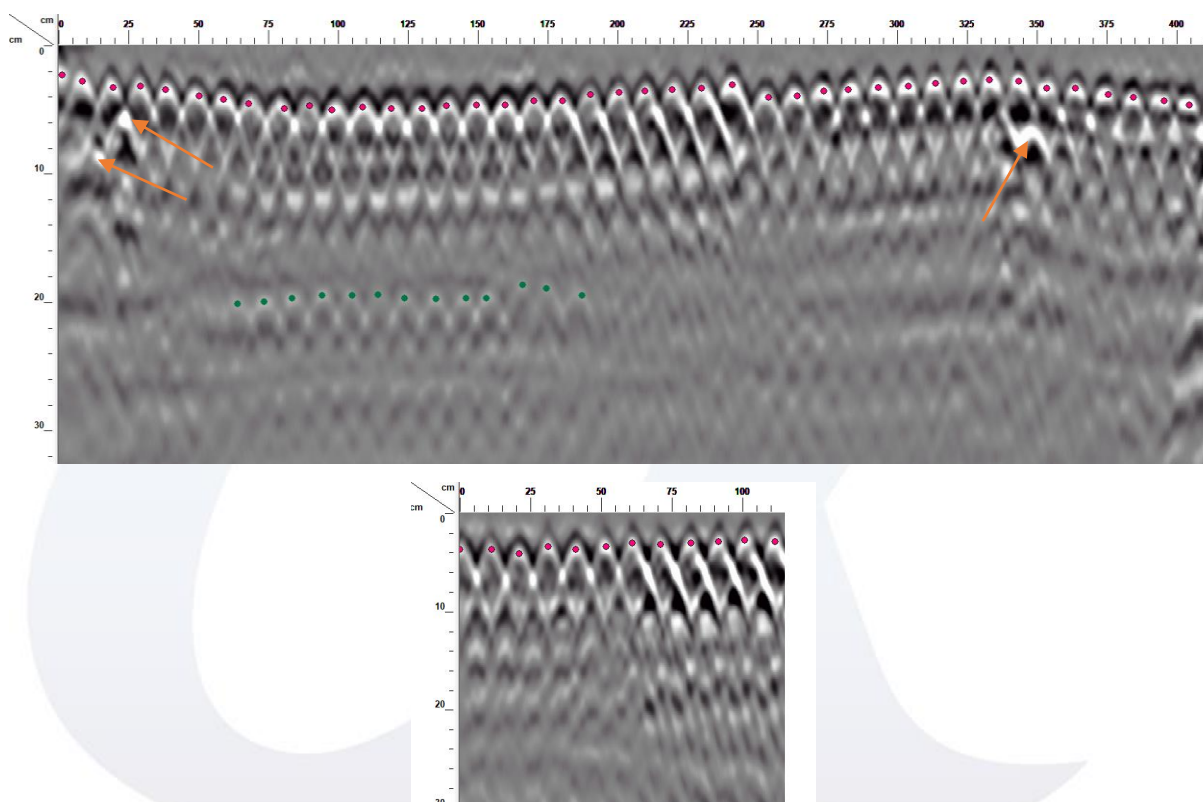
- Profils réalisés horizontalement → recherche de signaux correspondant aux armatures verticales :
  - Armatures espacées régulièrement, tous les 10 cm avec des enrobages de l'ordre de 2.5/6.0 cm/Face aval (points roses) ;
  - Deuxième lit d'armature probable avec une maille similaire de 10 cm et des enrobages de l'ordre de 18/20 cm/face aval (points verts) → signaux difficilement discernables compte tenu de la densité d'armatures du premier lit ;
  - Autres armatures a priori présentes ponctuellement (renforts ?), pointées en orange.

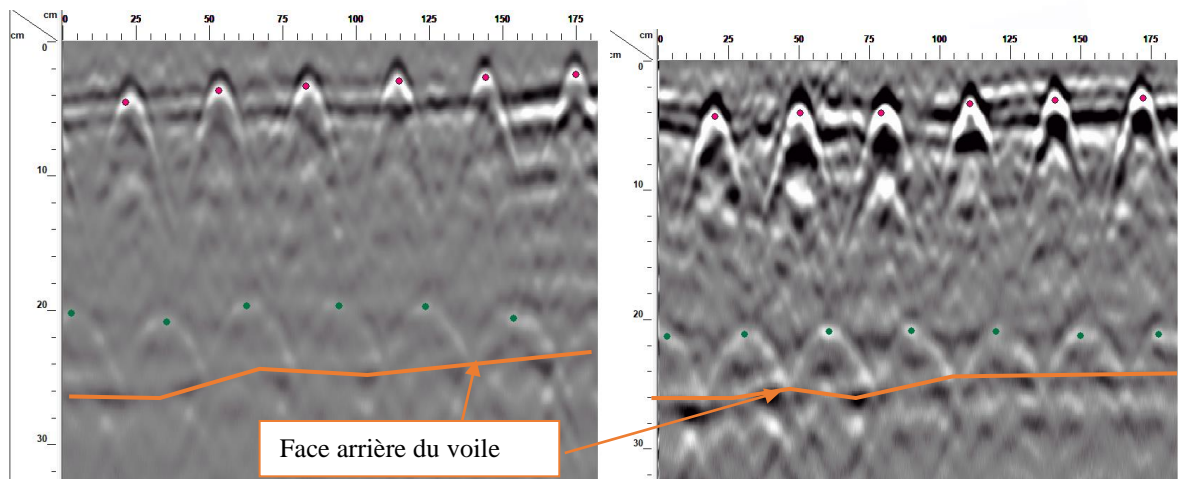
- Profils réalisés verticalement → recherche de signaux correspondant aux armatures horizontales
  - Deux lits d'armatures détectés, l'un avec des enrobages de l'ordre de 1.5/4.0 cm/face avant et le second avec des enrobages d'environ 19/21 cm/Face aval ;
  - Armatures espacées régulièrement tous les 30 cm avec des enrobages sur les deux lits d'armatures.

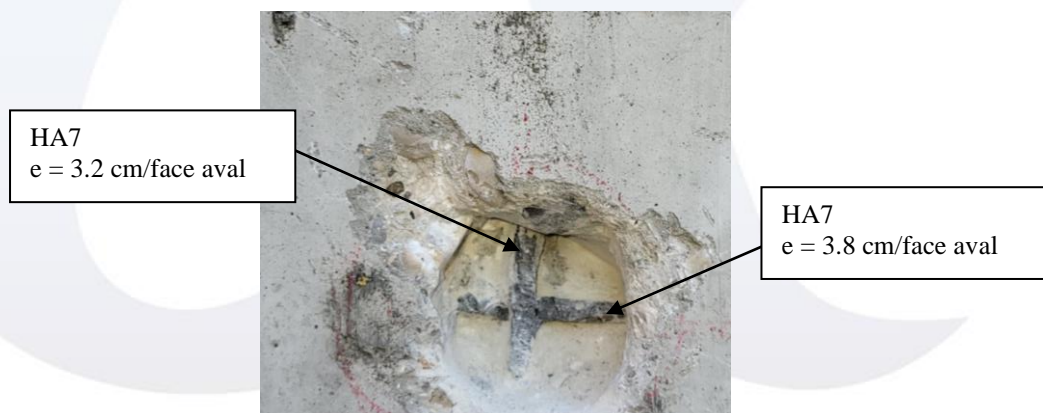
Un sondage au perforateur a ensuite été réalisé au niveau d'une intersection d'armatures et a permis de relever les informations suivantes :

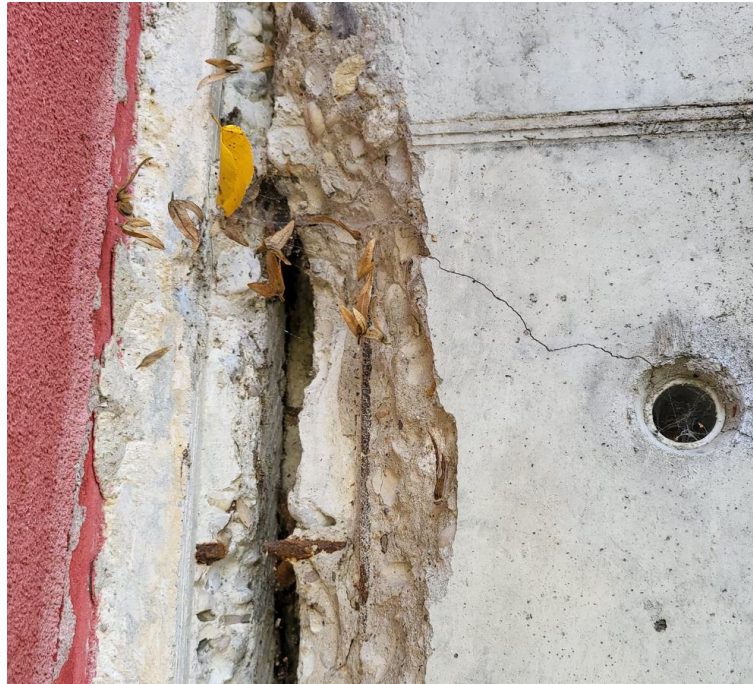
- *La cohésion entre les granulats et la pate de ciment du béton semble médiocre au niveau de la jonction entre le mur et le bâtiment de l'IUT adjacent au Sud, au niveau de la fissure.*
- *Les armatures horizontales ont été cisaillées à la jonction Sud du mur de soutènement avec le bâtiment de l'IUT.*

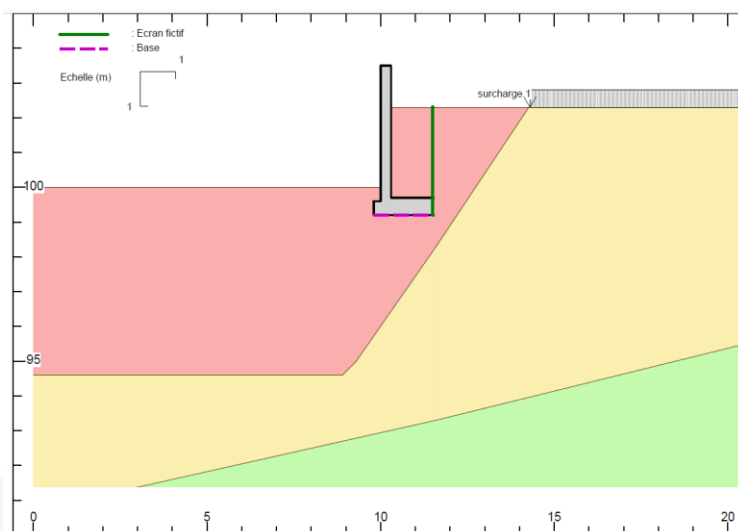
Une modélisation du mur de soutènement actuel a été réalisée grâce au logiciel Géomur® afin de vérifier ses conditions de stabilité. Pour ce faire, il a été considéré une coupe type au droit des sondages PU3/P1/P1bis/P1ter/SP1 (altitudes des différentes formations données au paragraphe 4.1) et avec la géométrie décrite au paragraphe 4.5.

Ces résultats semblent cohérents avec les désordres observés. En effet, le mur a basculé vers l'amont (avec 4.5 cm de recul en tête) et il n'y a quasiment pas eu de mouvement en base (quasiment pas de fissure en pied au niveau de la jonction avec le bâtiment). Par ailleurs, le mur étant ancré dans des formations remaniées lors de la construction du bâtiment aval de l'IUT, **un poinçonnement ou un sous-dimensionnement vis-à-vis des caractéristiques géomécanique des sols d'ancrage paraît probable/cohérent.**

Compte tenu du caractère récent et de la période très spécifique d'apparition et d'évolution des désordres (apparition des désordres ces 2/3 dernières années durant la période estivale), **ces facteurs ne sont probablement pas les facteurs déterminants sur les désordres actuels.**

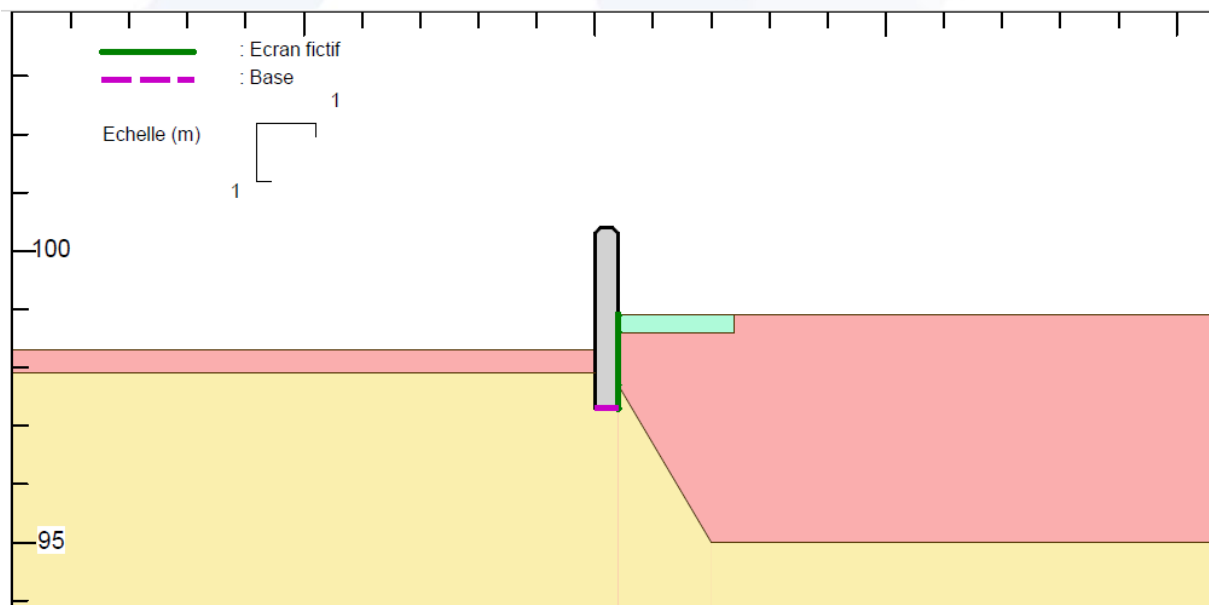
Une modélisation du mur de soutènement actuel a été réalisée grâce au logiciel Géomur® afin de vérifier ses conditions de stabilité. Pour ce faire, il a été considéré une coupe type au droit des sondages PU1/P2/P2bis (altitudes des différentes formations données au paragraphe 4.1) et avec la géométrie décrite au paragraphe 4.5.

Ces résultats semblent cohérents avec les désordres observés. En effet, le mur bascule vers le Nord avec une cassure sur la hauteur de sa structure.

Compte tenu du caractère récent et de la période très spécifique d'apparition et d'évolution des désordres (apparition des désordres ces 2/3 dernières années durant la période estivale), **ces facteurs ne sont potentiellement pas les seuls facteurs déterminants sur les désordres.**
