DIAGNOSTIC FAISABILITE SECURITE INCENDIE CHU DE RANGUEIL

BATIMENTS ADMINISTRATION - INTERNATS- PHARMACIE ET
MEDECINE

NOTICE FAISABILITE

ARTELIA BATIMENT & INDUSTRIE

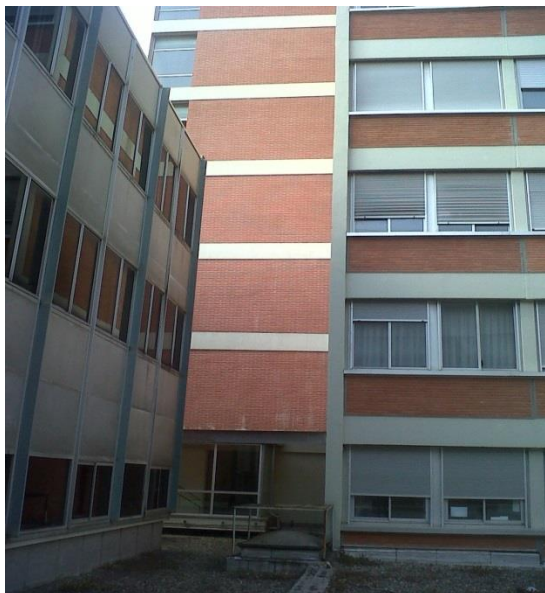
*« Application des mesures édictées par l'article CO 8 - §1 (alinéa 1 et 2) de l'arrêté du 25 juin 80 : Les façades des deux bâtiments étant séparées par une aire libre de moins de 8 mètres et l'un d'eux comportant, par destination, des locaux réservés au sommeil au-dessus du premier étage, au moins une des façades doit être **CF de degré 1 h** et les baies doivent être obturées par des éléments **PF de degré ½ h**. »*

Ces dispositions sont à mettre en œuvre sur une distance de **8 mètres au moins** en projection **horizontale** et **verticale**...

Vue de la façade Sud du BOH1 à droite et de la façade Est de l'Administration à gauche

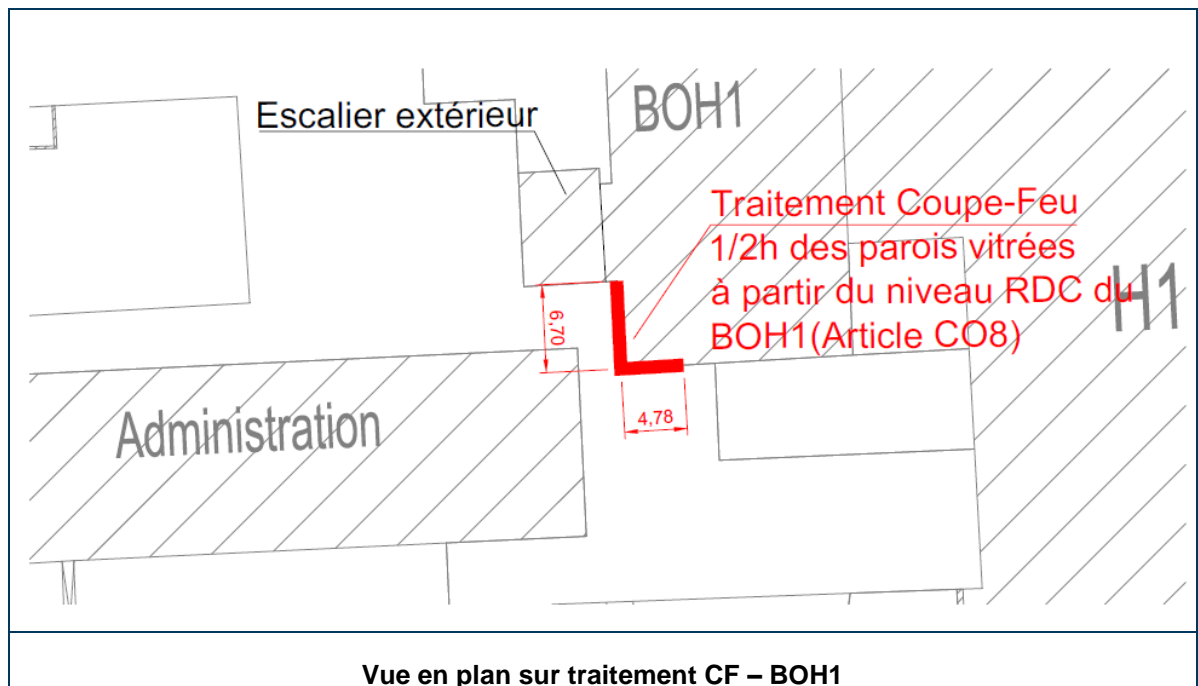
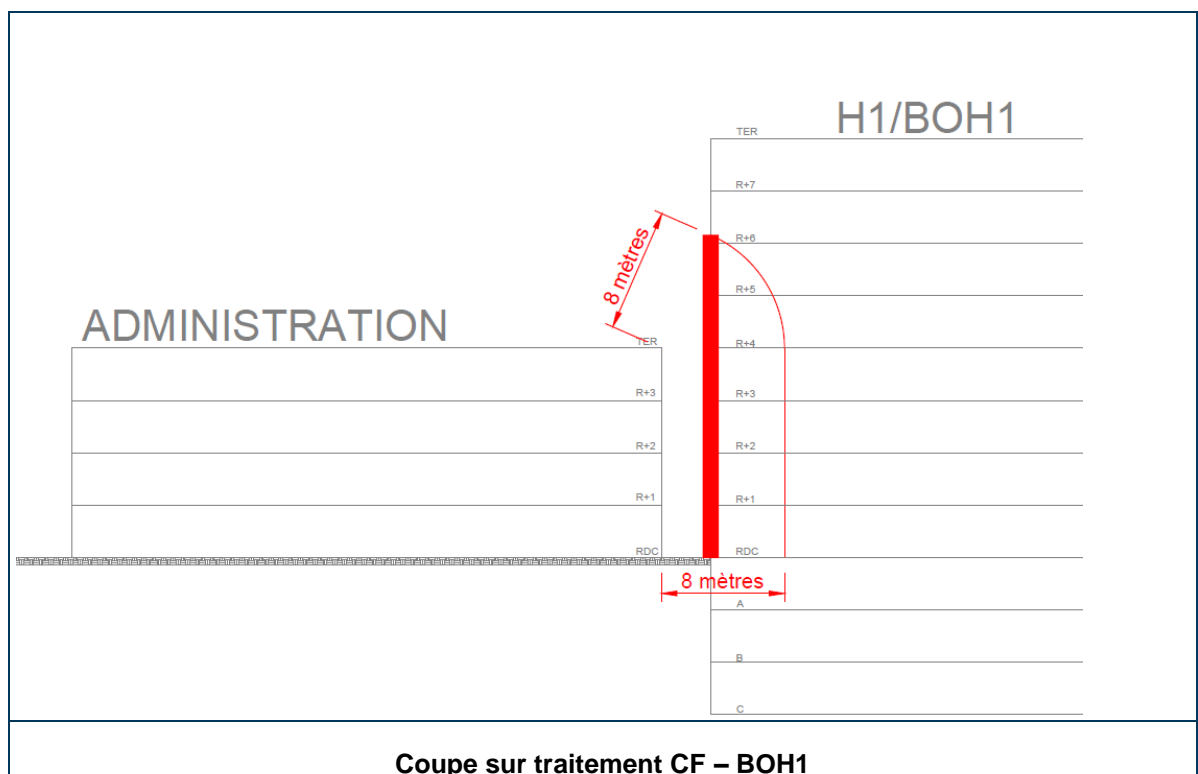
Mise en œuvre d'une protection conformément au schéma ci-dessous. Cela correspond sur les plans du Bâtiment BOH1 à traiter entre la file 18c et la file 16c les baies vitrées correspondant par exemple à la salle de repos personnel R H 1 5 BA.

Selon le plan des bâtiments on doit traiter alors sur 4m80 et jusqu'au R+6 les baies de bâtiment BOH1.

Préconisation :

- Mise en œuvre de vitrage PF 1/2H
 - Installation et échafaudage le long du bâtiment BOH1
 - Cantonnement et protection intérieure par toutes mesures conservatoires au BOH1 (sous réserve d'une immobilisation d'activité pour les pièces concernées : voir nota ci-dessous)
 - Dépose des stores et menuiseries et notamment descellement des menuiseries à châssis métalliques.
 - Préparation des façades – appuis, chants, tableaux
 - Fourniture et pose de châssis fixes PF 1/2H
 - Compris accessoires de finition et d'étanchéité parfaite
 - Reprise et nettoyage de la façade au droit de châssis remplacés,

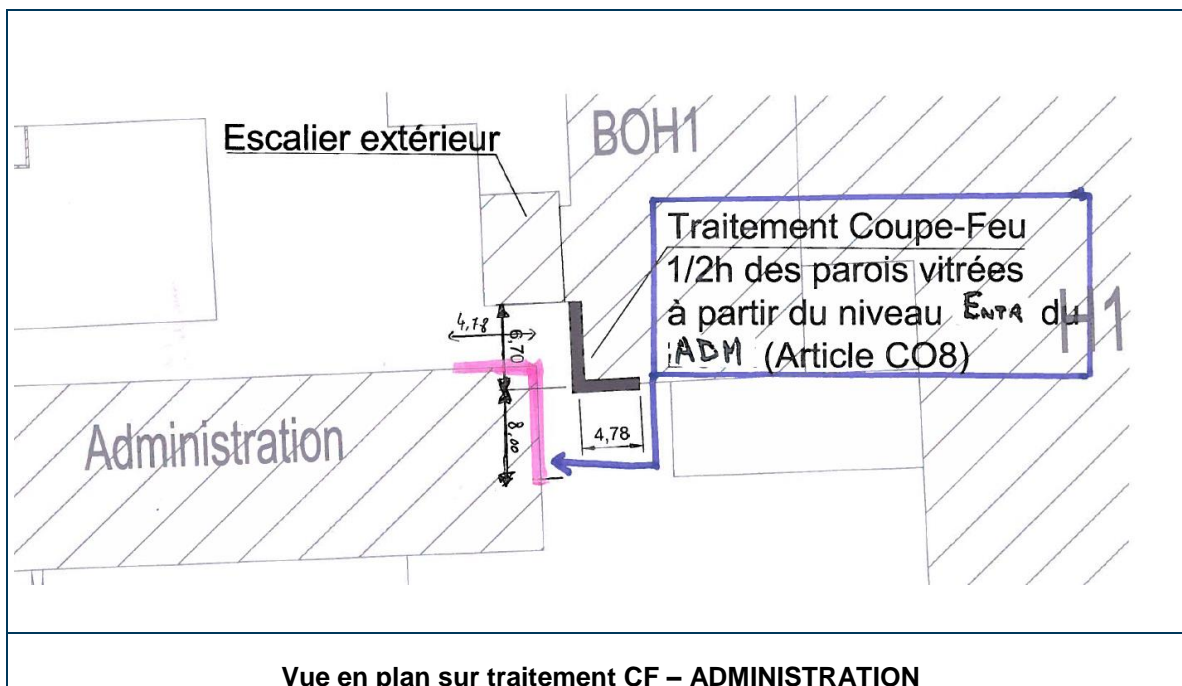
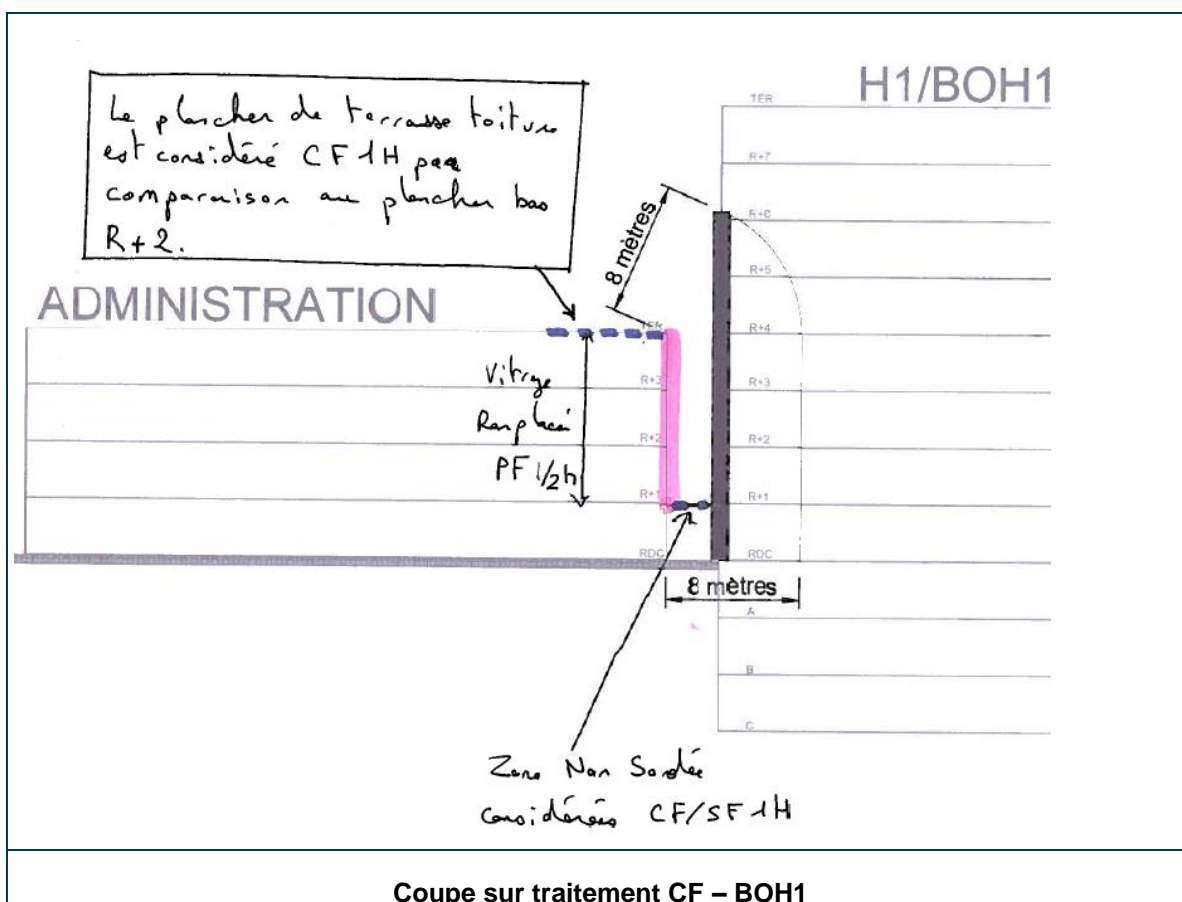
Hypothèse : Dans le cadre de cette faisabilité, compte tenu des éléments du diagnostic structure, il n'est pas fait mention de la tenue au feu du plancher terrasse. La présente notice part donc sur l'hypothèse d'un plancher de constitution identique au plancher haut du 2^e étage à savoir une stabilité et un coupe-feu assurés de 1H ;

Aussi la faisabilité repose sur la mise en œuvre d'une protection conformément au schéma ci-dessous. Cela correspond sur les plans du Bâtiment de l'administration à traiter la façade EST,

Préconisation :

- Mise en œuvre de vitrage PF 1/2H
 - Installation et échafaudage le long du bâtiment ADMINISTRATION : dans le cadre de l'installation de l'échafaudage le long de la façade Nord, la présence des matériels des toitures et des coursives métalliques, demandera une intervention avec échafaudage ponté

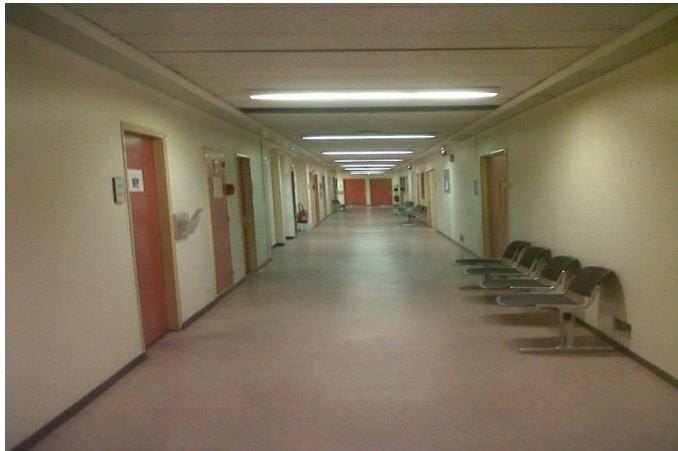
« L'article CO5 et CO24 ne sont pas respectés. Chaque niveau n'est pas divisé en 2 secteurs distincts avec une même capacité d'accueil. Porte de recouplement type va et vient absente au milieu de la circulation. »

Vue d'ensemble circulation

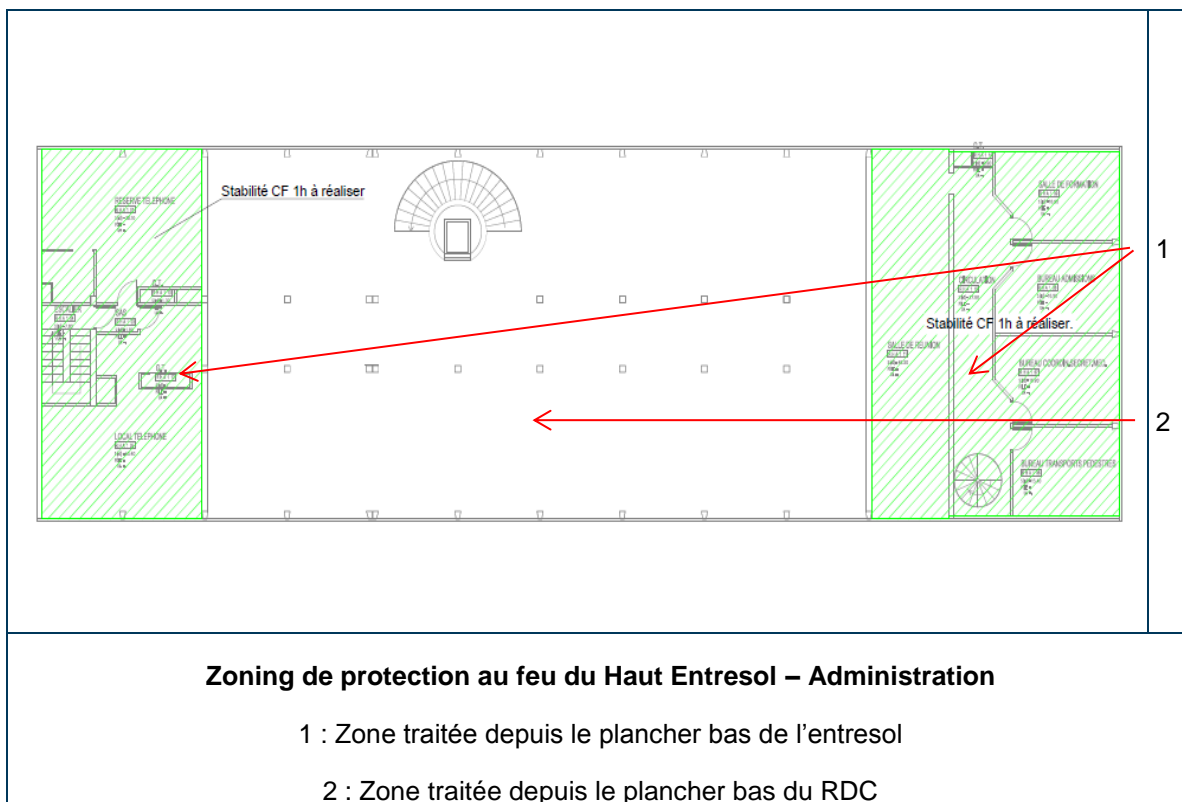
Par anticipation et à titre informatif, compte tenu de l'exigence de ce genre de bâtiment en terme de stabilité au feu (1^{er} Catégorie < 8m) : il faut une stabilité au feu des structures de 1H.

Dans le cadre du bâtiment il faut une protection au feu du plancher Haut de l'entresol.

Préconisation :

- Travaux de préparation
 - Mesures conservatoires pour protection entre zone travaux et zone occupée :
 - A noter que la protection de la zone sera faite par niveau entier : Le CHU se chargera de mobiliser d'autres locaux au moment des travaux pour y assujettir les fonctions des locaux de l'entresol en phase provisoire

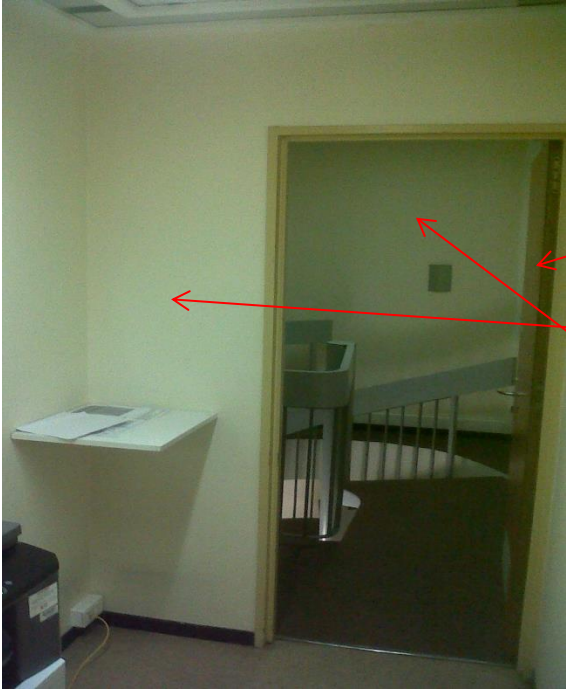
- Sont observées sur site les avaries évidentes suivantes :

<p>1</p> <p>2</p> <p>3</p>
<p style="text-align: center;">Vue de l'escalier 2eme Etage – Administration</p> <p><i>1 : Porte d'accès sans PV et pas de ferme-porte</i></p> <p><i>2 : Enclouissement latérale non CF 1H</i></p> <p><i>3 : Pas de désenfumage</i></p>

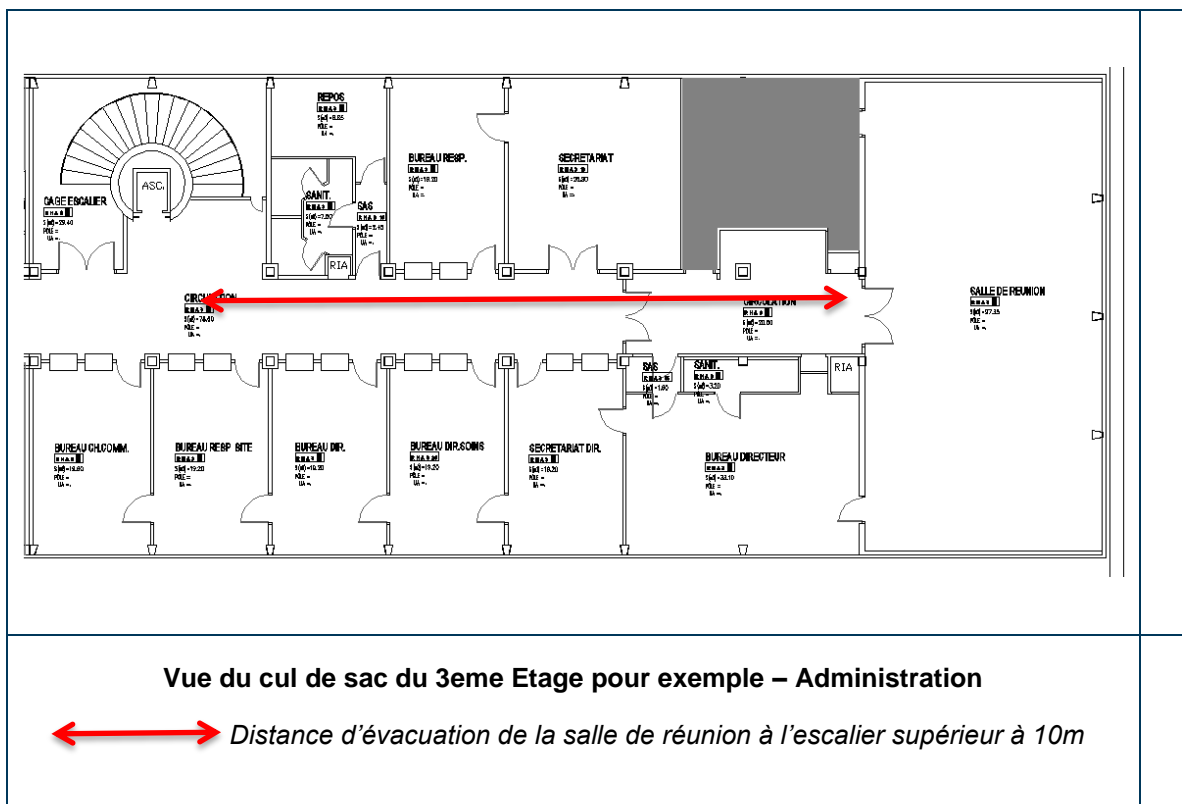
Sur site, les culs de sac sont avérés, pour exemple :

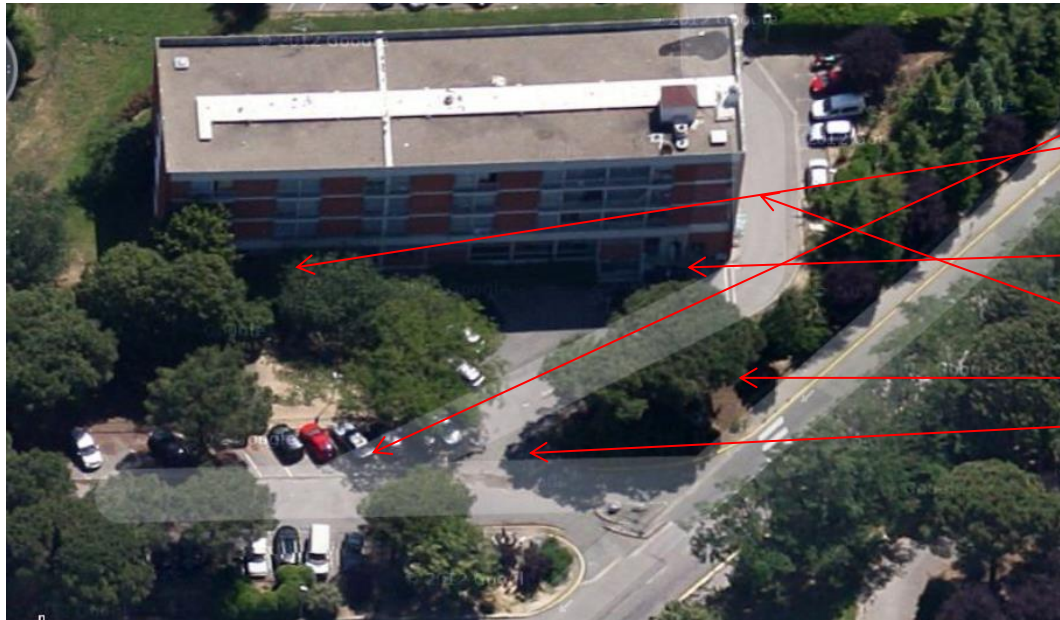
<p>1</p> <p>2</p> <p>3</p> <p>4</p> <p>5</p> <p>6</p>
<p style="text-align: center;">Vue en plan de la façade principale</p> <ul style="list-style-type: none"> ● 1 Un parking de 20 places ● 2 Un accès entrée 1 ● 3 Un accès entrée 2 ● 4 Un accès à un parking arrière ● 5 D'un espace vert formant but avec ● 6 Voie d'entrée contrôlées

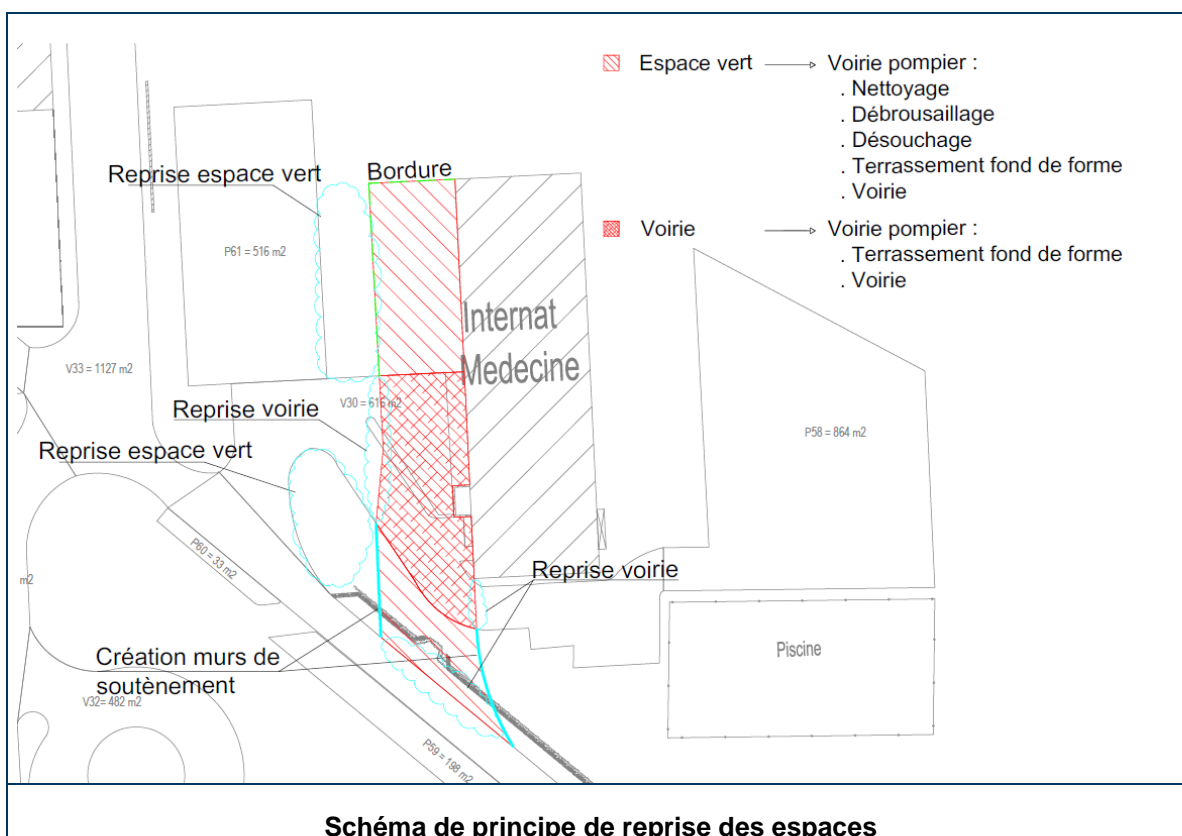
Afin de correspondre aux impératifs de l'article C02, la création d'une voie Pompiers en façades OUEST comprendra :

- Conception en impasse depuis la circulation de la voie principale de desserte des bâtiments du site.
- Circulation possible : création de voirie et création des accotements et d'une voie en impasse 10m de large : enrobé – limite par barrière et clôture.

Cette voie Pompier sera en impasse et comprendra donc les impératifs de l'article C02 ; La voie en impasse est privilégié pour éviter de supprimer le parking existant et de reconfigurer les accès au bâtiment existant restreints.

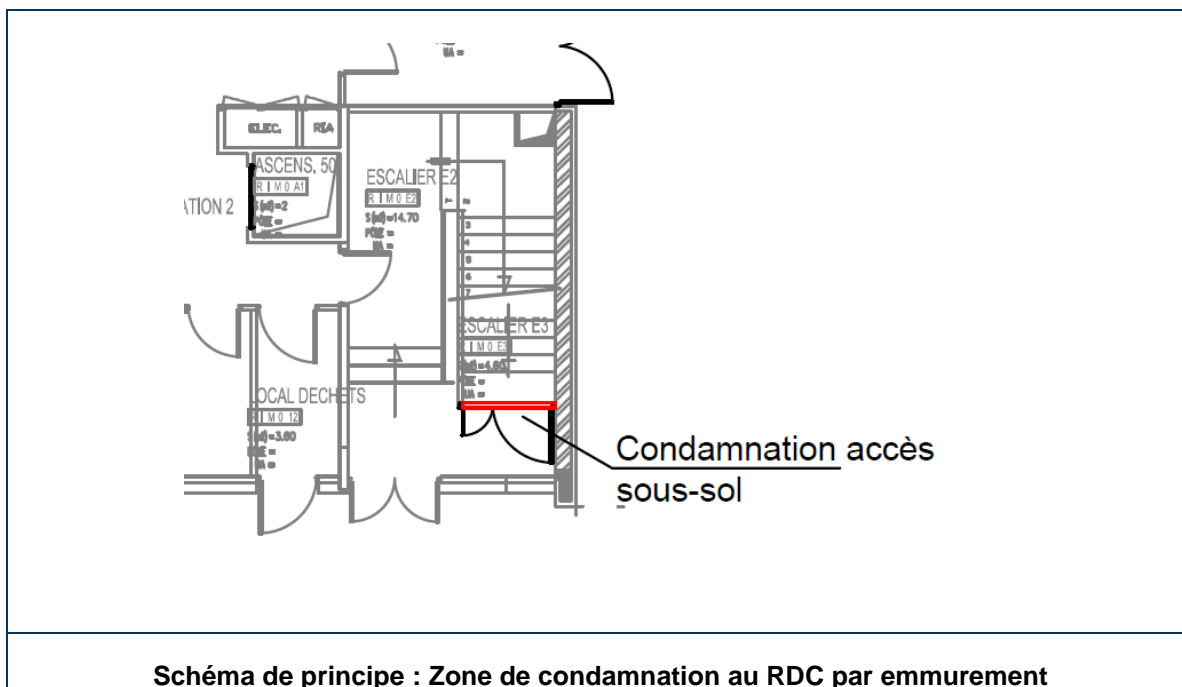
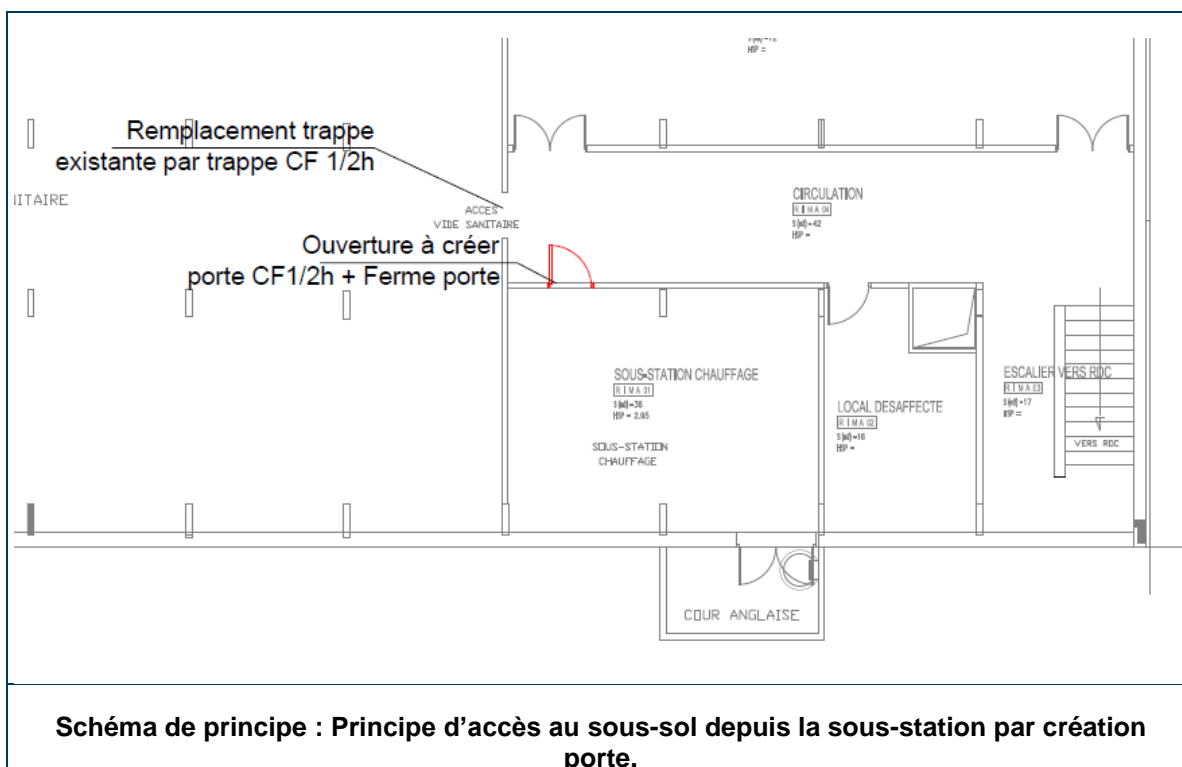
Mise en place d'un accès aux locaux sous-sols depuis la sous-station afin de garantir un accès à la maintenance des réseaux en plancher haut du sous-sol de zone maintenance

Préconisation :

- Travaux de condamnation au RDC :
 - Dépose de porte d'accès au sous-sol depuis le RDC
 - Mise en œuvre d'un mur d'agglomération scellé
 - Engrèvement et scellement de l'existant,
 - Fourniture et pose d'agglomération scellée aux existants
 - Finition avec Placo, baguettes d'angles, peintures, plinthes, etc.
- Création d'un accès au sous-sol depuis l'extérieur :
 - Création d'une ouverture dans le mur Est de la sous-station par sciage du mur porteurs en béton brique, reprise en linteau béton, et façon feuillure et seuils
 - Fourniture et pose d'une porte métallique CF 1H entre les locaux condamnés du sous-sol et le local sous-station car ce dernier est considéré comme local à risque important

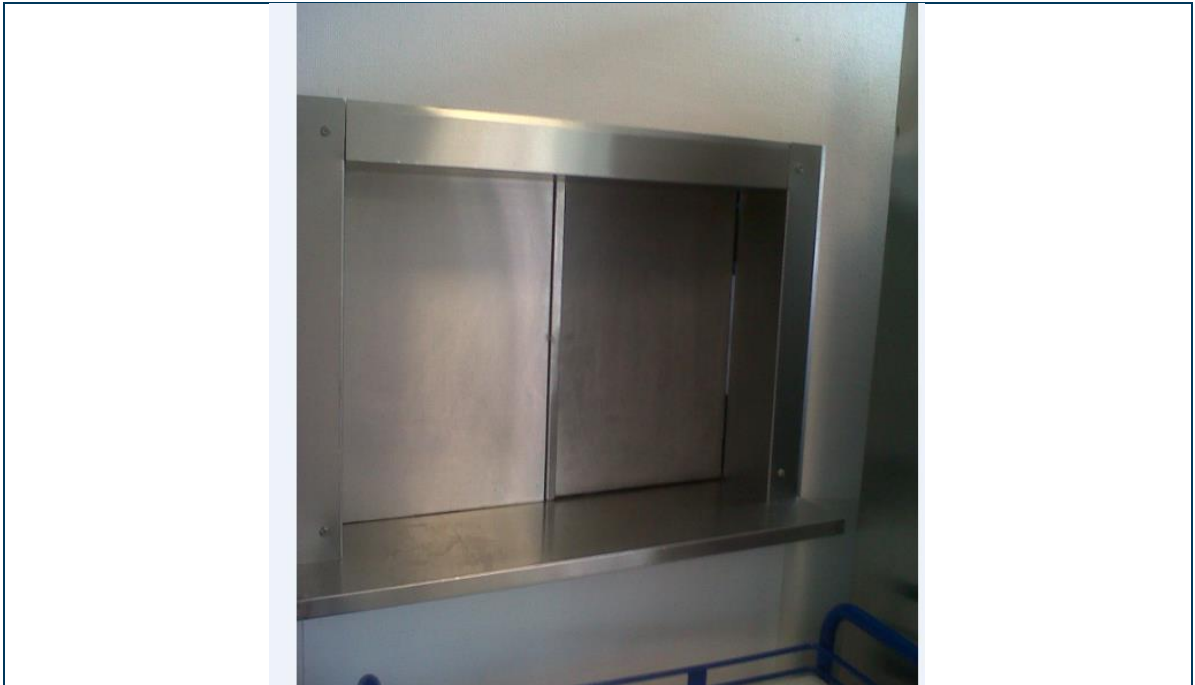
PHOTO : Passe-plat à modifier avec guillotine asservie

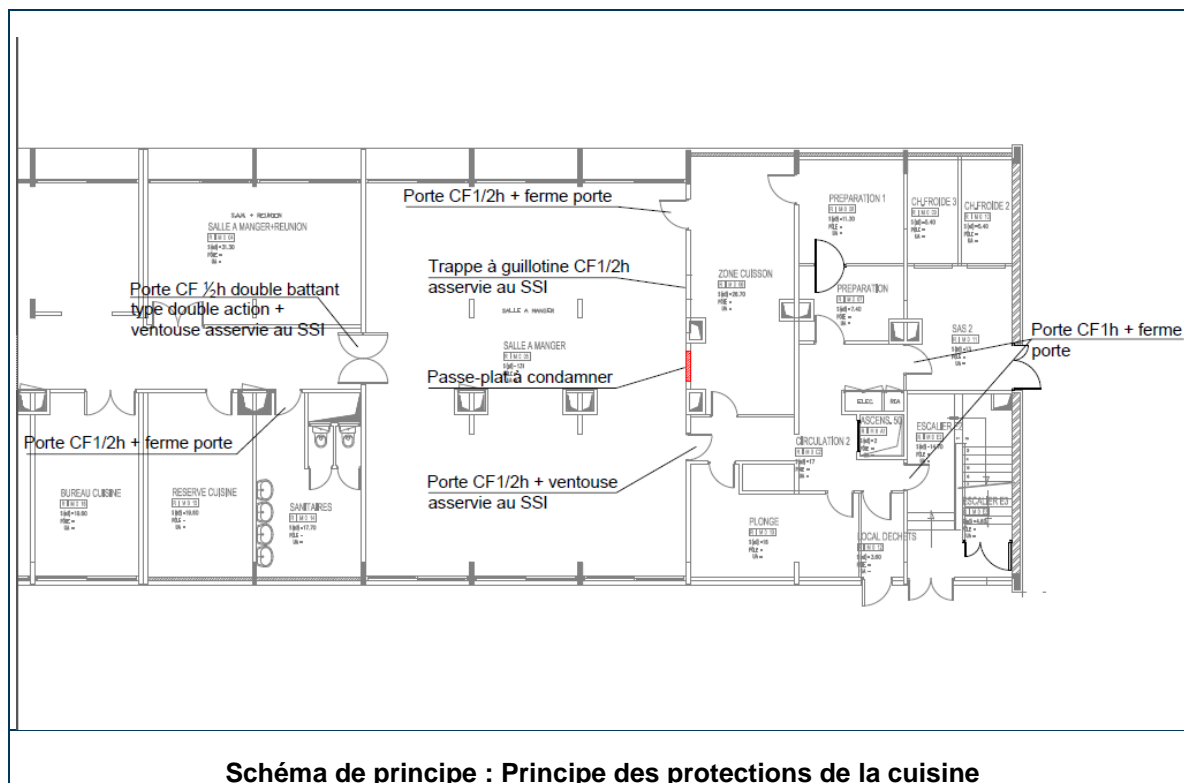
La cuisine et l'ensemble des locaux associé (plonge, etc.) est considéré comme un seul local CF 1H, Pas d'exigences entre locaux à l'intérieur du bloc cuisine.

Préconisation :

- Travaux de dépose :
 - Dépose des portes sans PV entre cuisine et restaurant – cage d’escalier.
 - Démontage d’un passe plat pour intégration d’une guillotine asservie au SSI
 - 1 Passe-plat existant à condamner (dépose du passe plat, du bâti métallique)
- Travaux de reprise
 - Fourniture et mise en œuvre de portes coupe-feu avec ferme porte
 - Fourniture et mise en œuvre de Porte PF 1/2H avec ventouse asservie (2 unités)
 - Reprise en chants des cloisons existantes, mise en œuvre de placo de Type SAD BA assurant isolement entre zone cuisson/zone plonge et restauration.
 - Ensemble passe-plat : Rails de la guillotine, joints et pattes pour assurer coupe-feu, passe plat avec guillotine asservie au SSI
 - Saignée en cloisons pour asservissement
 - Reprise des cloisons et encoffrement de la détection
- Reprise de second œuvre :
 - Faïençage (Dépose et Reprise)
 - Nettoyage général

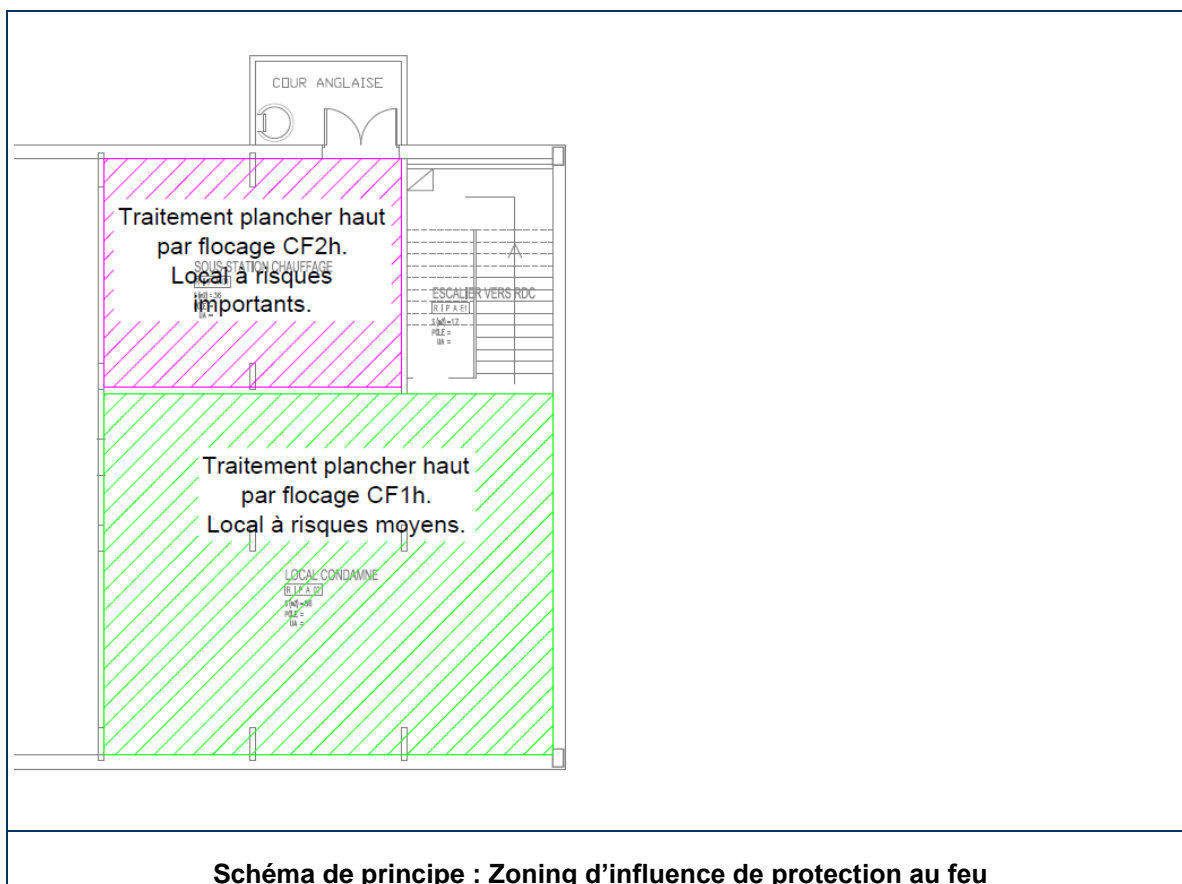
- Le Vide Sanitaire des plans reste un vide sanitaire et donc pas de traitement au feu
- Isolement de la zone vide sanitaire et de la zone à traiter au feu par une trappe incendie CF 1H,

Préconisation

- Travaux de préparation
 - Travaux de dépose
 - Neutralisation des réseaux
- Les travaux de stabilité au feu comprennent :
 - Le flocage des éléments horizontaux de structure (poutres + planchers). Le flocage utilisé sera de type pâteux afin de réduire les émissions de particules,
 - La repose des réseaux, calorifuges déposés pour les opérations de flocage
 - Nettoyage de la zone et aspiration des poussières par aspirateur à filtre absolu,
 - Le rebouchage des percements existants non calfeutrés.
 - Repose des terminaux si déposés.
 - Mise en œuvre d'une trappe coupe 1H de cantonnement (compris châssis traité et scellement dans l'existant)

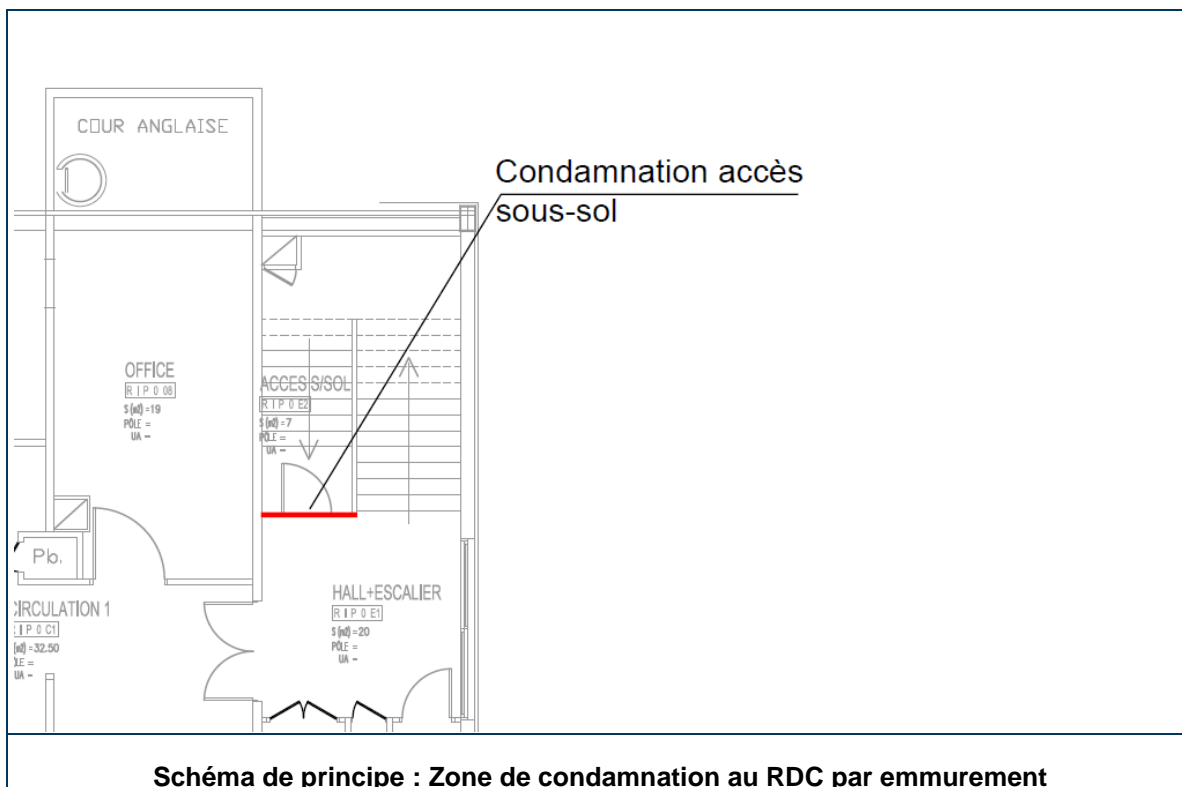
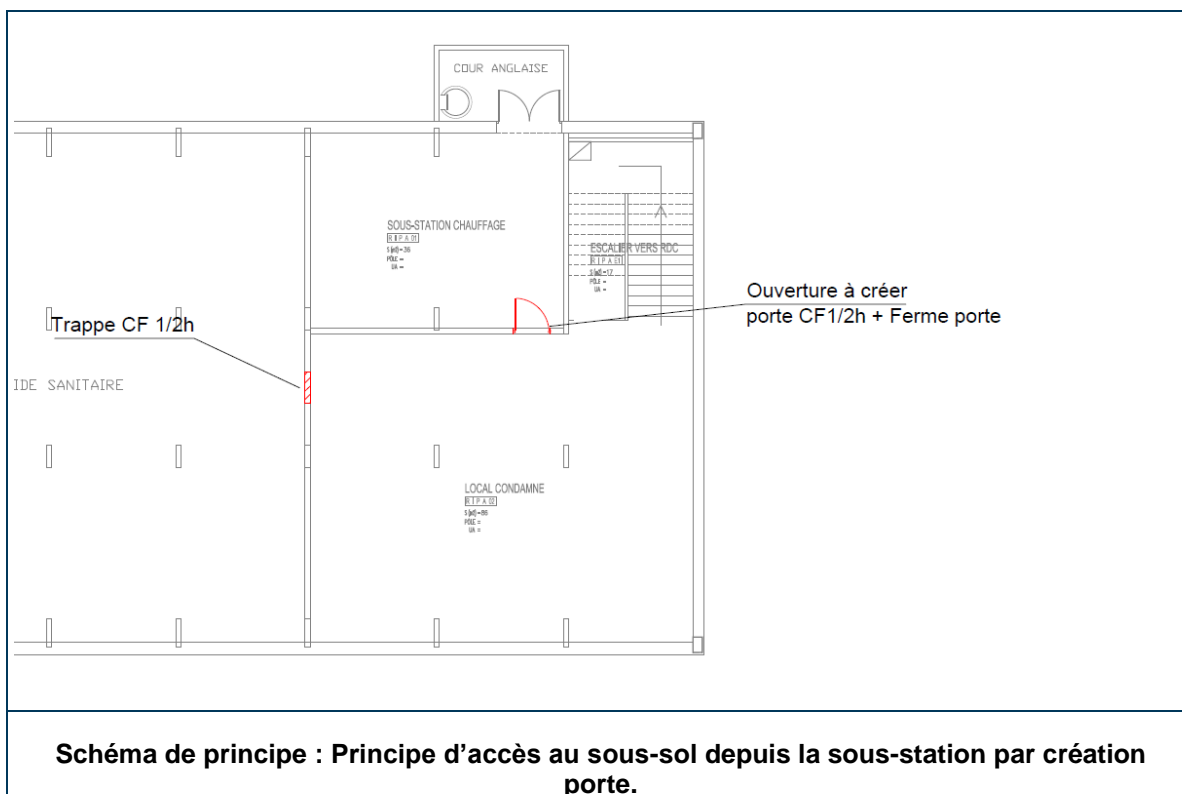
Mise en place d'un accès aux locaux sous-sols depuis la sous-station afin de garantir un accès à la maintenance des réseaux en plancher haut du sous-sol de zone maintenance

Préconisation :

- Travaux de condamnation au RDC :
 - Dépose de porte d'accès au sous-sol depuis le RDC
 - Mise en œuvre d'un mur d'agglomération scellé
 - Engrèvement et scellement de l'existant,
 - Fourniture et pose d'agglomération scellée aux existants
 - Finition avec Placo, baguettes d'angles, peintures, plinthes, etc.
- Création d'un accès au sous-sol depuis l'extérieur :
 - Création d'une ouverture dans le mur Sud de la sous-station par sciage du mur porteurs en béton brique, reprise en linteau béton, et façon feuillure et seuils
 - Fourniture et pose d'une porte métallique CF 1H entre les locaux condamnés du sous-sol et le local sous-station car ce dernier est considéré comme local à risque important

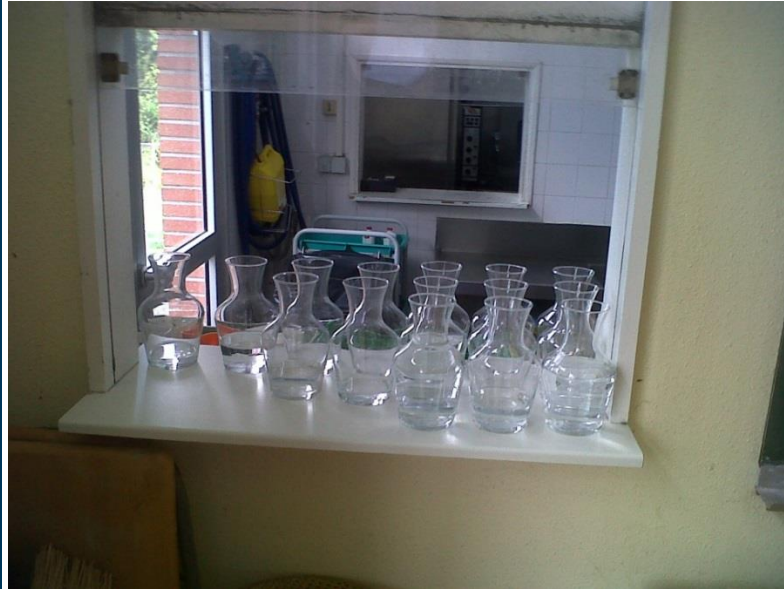
PHOTO : Passe-plat à modifier avec guillotine asservie

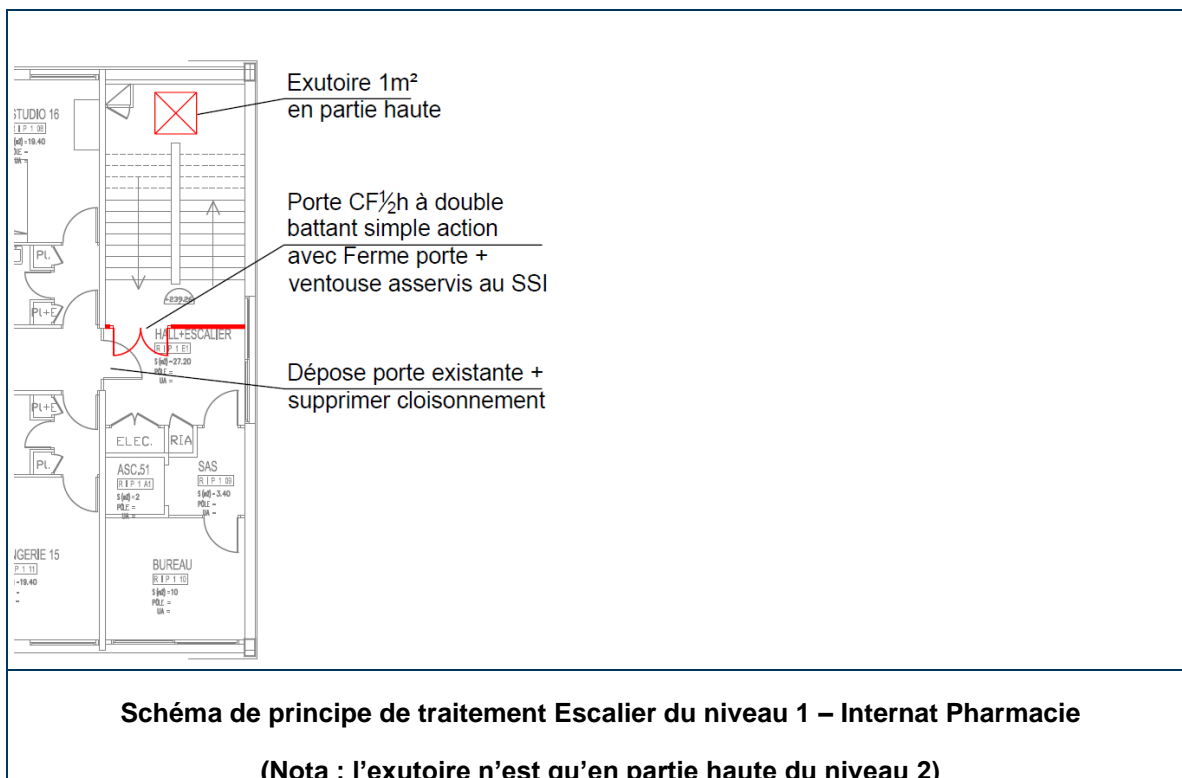
NOTA : Suite à la création d'une issue de secours avant la cage d'escalier au niveau RDC, l'encloisonnement de la cage d'escalier ne peut pas être réalisé comme sur les niveaux R+1, et R+2, ce qui implique que les gaines techniques resteront pour ce niveau à l'intérieur de la cage d'escalier. Nous proposons par mesure compensatoire de remplacer les portes des placards techniques existants par des portes CF 1h.

<p>Schéma de principe de traitement Escalier du niveau RDC – Internat Pharmacie</p>	<p>Schéma de principe de traitement Escalier du niveau 2 – Internat Pharmacie</p>

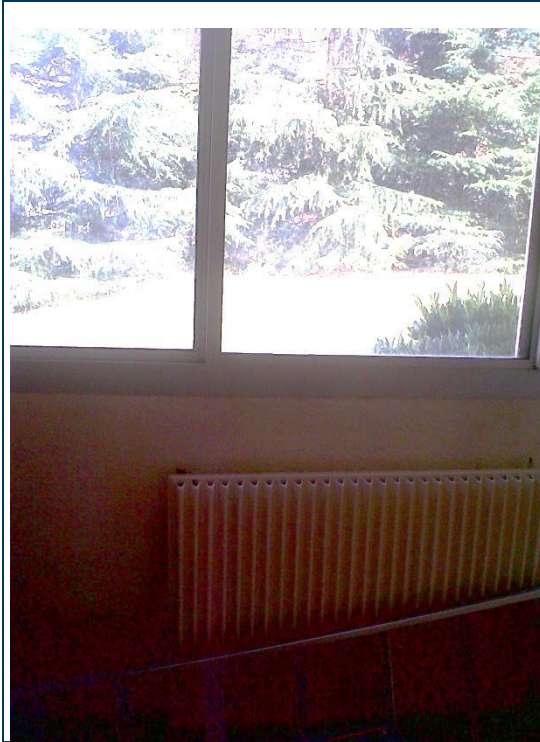
Photo – Zone de création d’une issue de secours RDC – Internat Pharmacie

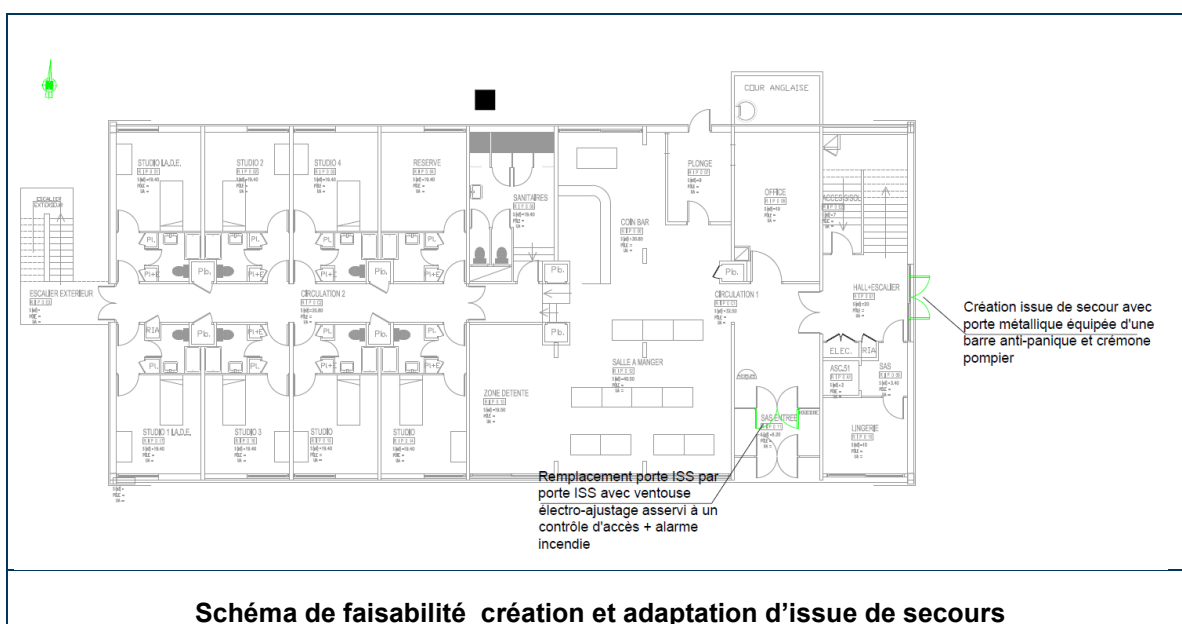
- Mise en œuvre d'une issue de secours pour les cages escaliers et accès étages (rendant indépendant le RDC des Etages)

Préconisation

- Cage d'escalier:
 - Démolition de l'allège
 - Neutralisation des réseaux touchés de près ou de loin (radiateurs, luminaires)
 - Dépose des radiateurs,
 - Mise en œuvre d'une porte simple voie
 - Reprofilage de l'extérieur et crée un espace attente (Travaux de terrassement, abattage des végétation existantes, et mise en œuvre d'une dalle de plein pied)
 - Mise en place BAES
- Porte d'accès extérieur Entrée 1 :
 - Dépose de la menuiserie
 - Création des cadres alu fixée en sol, sur chants et en linteaux
 - Fourniture et mise en œuvre d'une porte d'entrée avec système de verrouillage conforme à la norme NFS 61937 et Bris de glace vert avant la sortie et asservi au SSI
