Rapport de mission de repérage des matériaux et produits contenant de l'amiante dans les immeubles bâtis avant réalisation de travaux

Numéro de dossier : 38-2024
Date du repérage : 22/10/2024

Immeuble bâti visité	
Adresse	Rue : 45 Avenue André Chénier Bât., escalier, niveau, appartement n°, lot n° : , Lot numéro Non communiqué Code postal, ville : . 59100 ROUBAIX
Périmètre de repérage : Diverses pieces suite à petite restructuration
Type de logement : Bureaux de 100 à 150 m²
Fonction principale du bâtiment : Enseignements supérieur/Recherche
Date de construction : < 1997

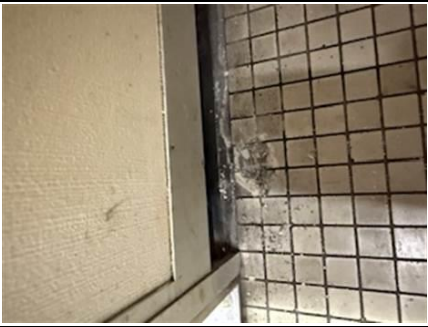
<p>Photo n° PhA013 Localisation : RDC - SALLE 44 Ouvrage : 5 - Planchers et planchers techniques - Revêtements de sols Partie d'ouvrage : Ragrée Description : Ragrée Localisation sur croquis : M013</p>
