## 10.1 FICHE D'ANOMALIE N°2

Etablissement : BATIMENT COPERNIC - IDEX  
(77420)

Bâtiment : COPERNIC

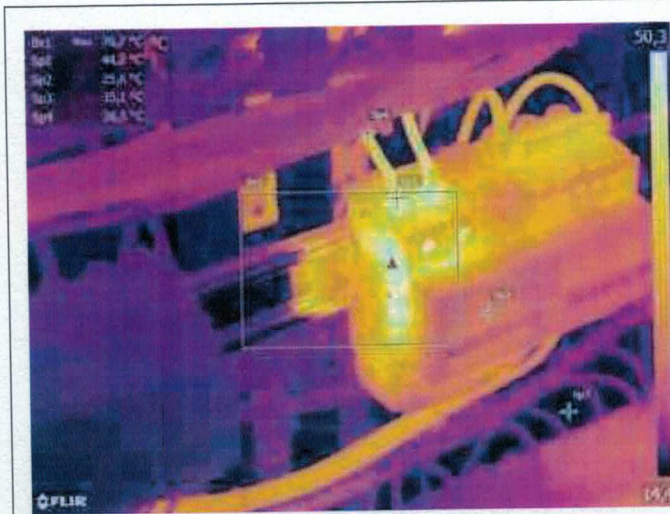
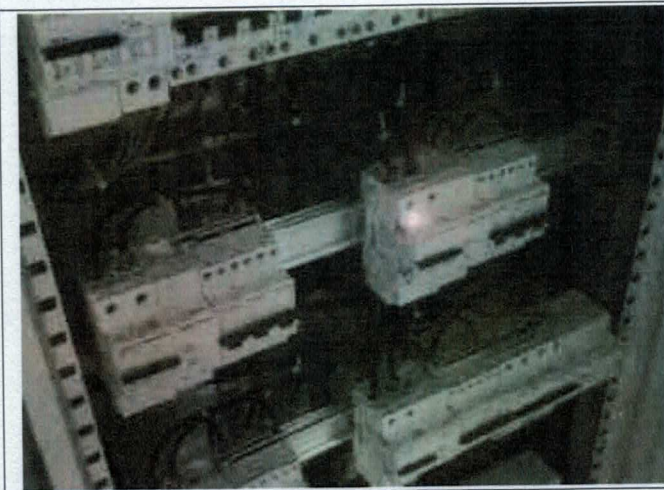
Localisation	CROUS – SAS DEVANT PLONGE	
Emplacement (armoire)	Armoire TD ADR-CU-D	
Appareillage	Disjoncteur	
Identification (ou repère)	DISTRIBUTION 2	
Etat de fonctionnement	USUELLE	
Taux de charge (%)	80	
Communiqué par l'EU	Oui	
Intensité nominale (en A)	Non réalisable	
Mesures d'intensités (en A)	Ph1	
	Ph2	
	Ph3	
	N

Nom du fichier	IR_12_01_2024_002
Émissivité de l'objet	0.85
Distance de l'objet	0.3m
Température réfléchie du local	20°C
Bx1 Maximum T°C Objet	77°C
Bx2 Maximum T°C Objet Similaire	26°C
Sp1 T°C Fond de Scène	15°C
T°C max objet – T°C objet similaire	51°C
T°C max objet – T°C Scène	62°C

Causes probables (intégrant son environnement potentiellement aggravant)	Présence d'un échauffement anormal au niveau du disjoncteur.
Actions préconisées	Défaut interne Remplacer uniquement la partie disjoncteur

1

Nature de l'action corrective :	Remplacement de l'appareil.
Date :	13/03/2024.

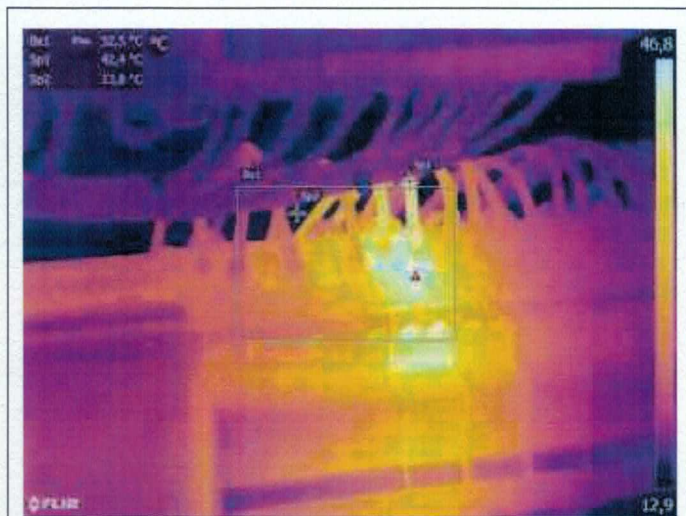
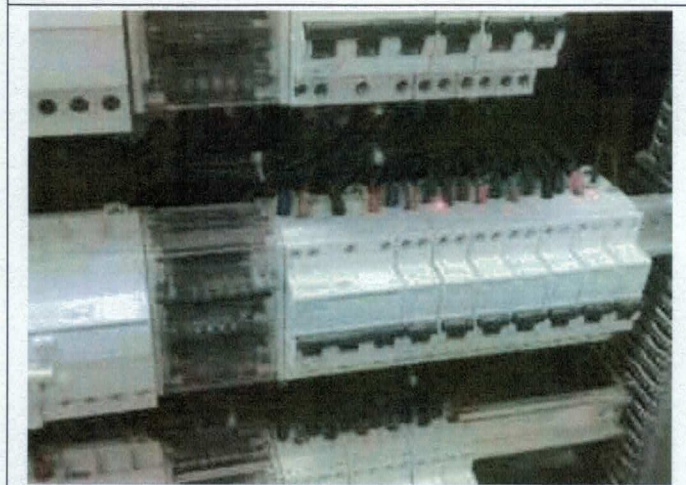
## 10.1 FICHE D'ANOMALIE N°1

Localisation	CROUS - CUISINE - CIRCULATION
Emplacement (armoire)	Armoire TD ADR-CU
Appareillage	Disjoncteur
Identification (ou repère)	PC 2x10/16A+T SELF
Etat de fonctionnement	USUELLE
Taux de charge (%)	80
Communiqué par l'EU	Oui
Intensité nominale (en A)	Non réalisable
Mesures d'intensités (en A)	Ph1
	Ph2
	Ph3
	N

Nom du fichier	IR_12_01_2024_001
Émissivité de l'objet	0.85
Distance de l'objet	0.3m
Température réfléchie du local	20°C
Bx1 Maximum T°C Objet	53°C
Bx2 Maximum T°C Objet Similaire	42°C
Sp1 T°C Fond de Scène	14°C
T°C max objet - T°C objet similaire	11°C
T°C max objet - T°C Scène	39°C

Présence d'un échauffement anormal au niveau des cosses du conducteur de neutre et de la phase en amont du disjoncteur.

Défaut de connexions

2

Remplacer les deux cosses (réaliser un sertissage correct puis un serrage au couple préconisé par le fabricant)

Remplacement de l'appareil.
