Agence Construction Le Havre

► **Rapport de vérifications techniques**

AVIS TECHNIQUE SUR ETAT DE CONSERVATION D'UNE VERRIERE

- Date : 30/05/2022
- Dossier Socotec n° : 220210480000014
- Référence du rapport : 10480/22/281

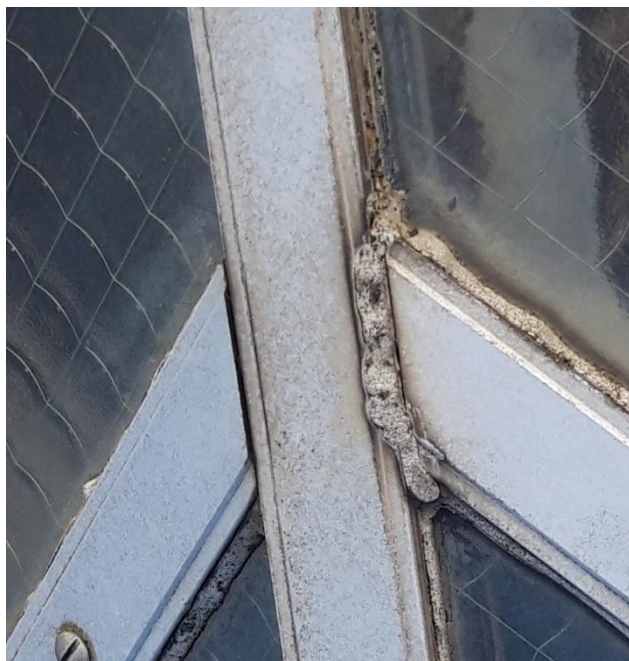
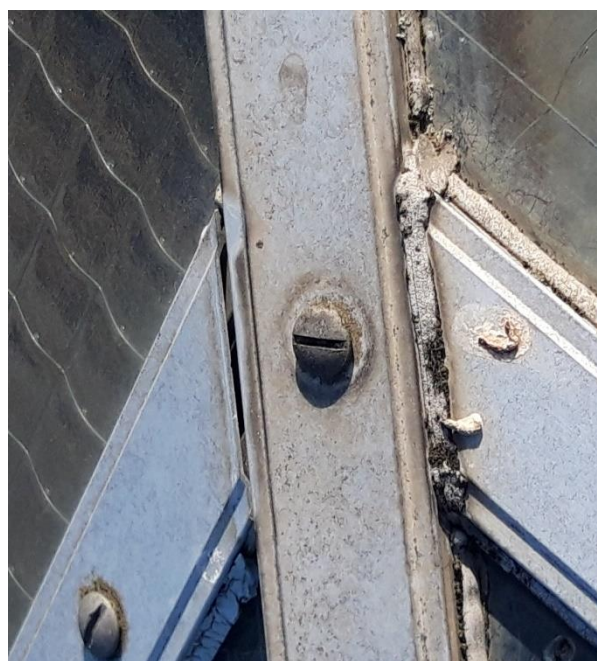
2.2.7	Feuillures et joints	Visite du 11/05/2022			NC	Usure des joints d'étanchéité entre éléments alu (ossature secondaire) → défaut d'étanchéité et infiltrations EP dans le bâtiment

- 1- Usure des joints et déboîtement profilés – défaut d'étanchéité et infiltrations EP et fixations manquantes

- Retirer les vitrages cassés repérés sur la plan en annexe II pour supprimer le risque de chute des plaques concernées
- Prévoir le remplacement exhaustif des joints usés pour pallier aux infiltrations d'eau pluviales (verrières et châssis fixes)
- Remplacer les fixations manquantes pour assurer la tenue mécanique des éléments vitrés et profilés alu

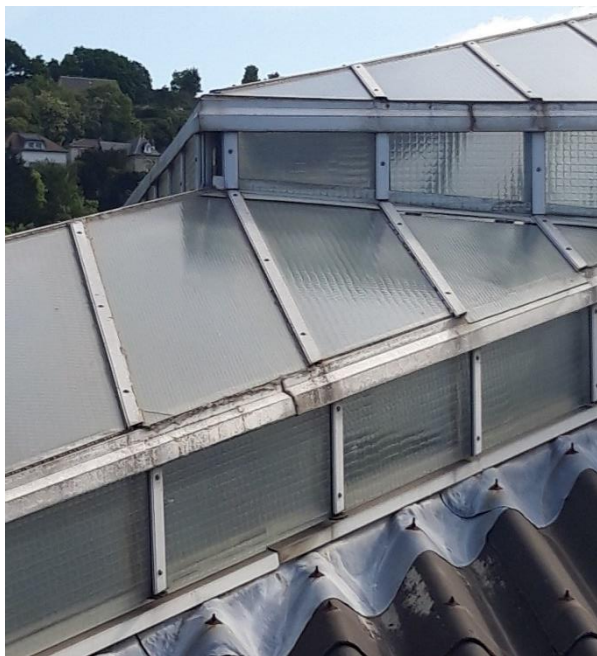
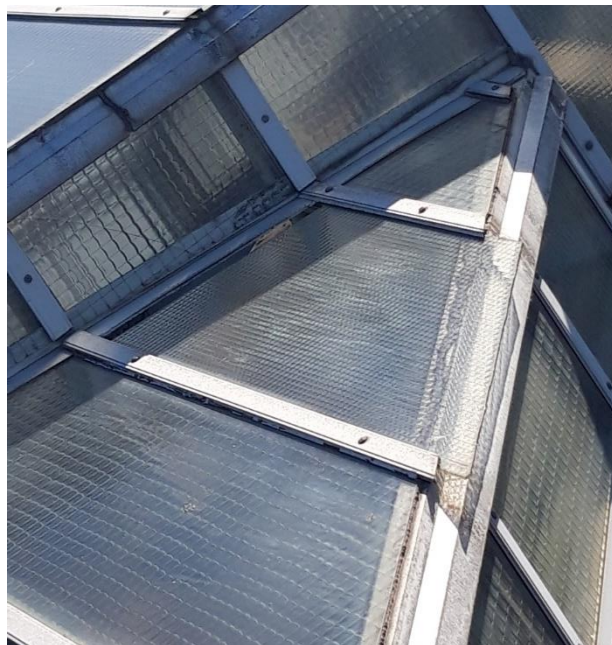
- 2- Glissement du vitrage de sa réservation : risque de chute

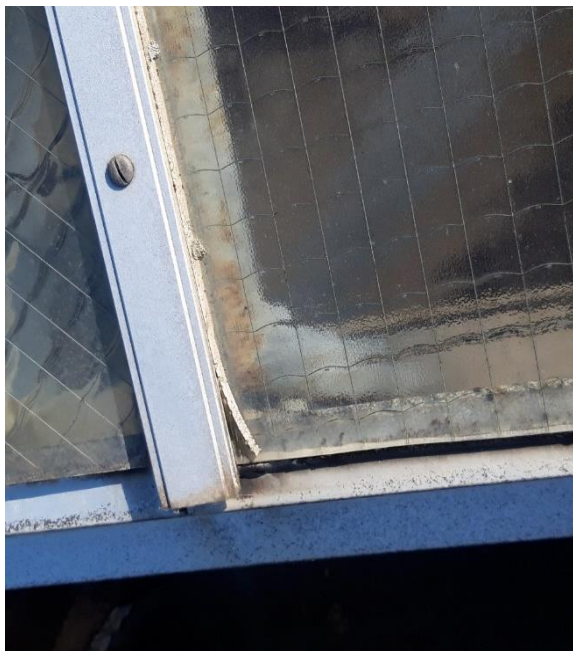
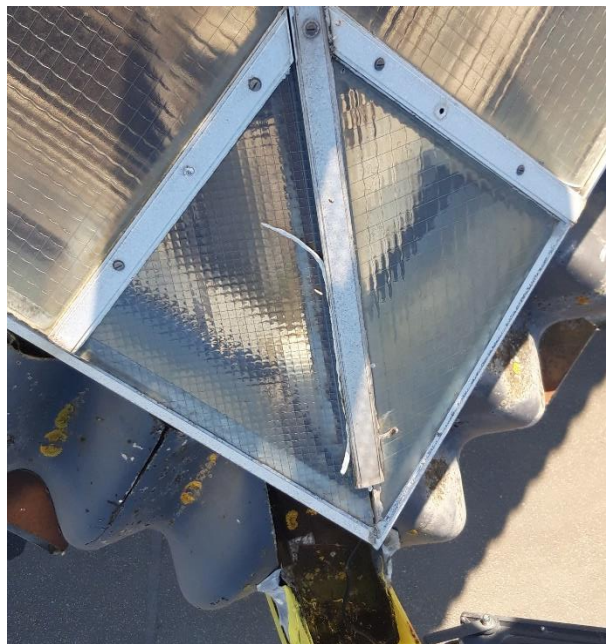
Articles Règlement	Dispositions examinées	Références	Avis			Observations et commentaires	N Photo	N° obs
			SO	C	NC			
	2.2.9 Dispositifs d'étanchéité entre deux vitrages	Visite du 11/05/2022			NC	Usure généralisée des joints		
	2.2.10 Ouvrages de raccordement			C	NC	Boite de raccordement de la DEP/ chéneau à réparer (fuites)		
	2.2.11 Evacuation des eaux pluviales	Visite du 11/05/2022			NC	Entretien chéneau à prévoir (présence de dépôt et végétation)		
	2.2.12 Autres dispositions relatives au couvert		SO

3- Joints et agrnitures en mauvais état → défaut d'étanchéité et infiltration

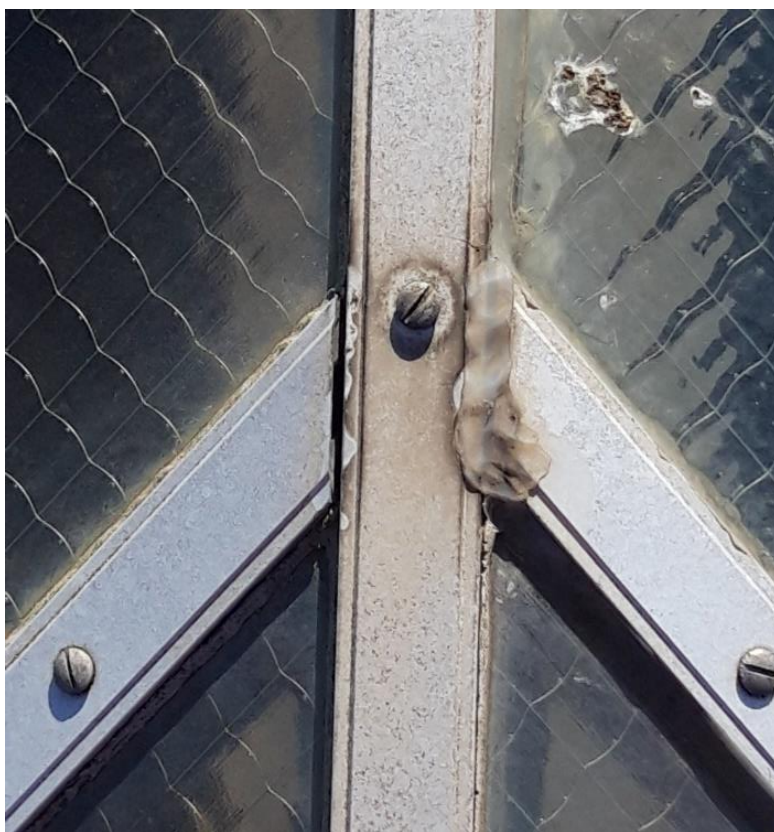
4 – Rustines suite usure des garnitures d'étanchéité avec infiltrations et désolidarisation des profilés +
fixations à resserrer

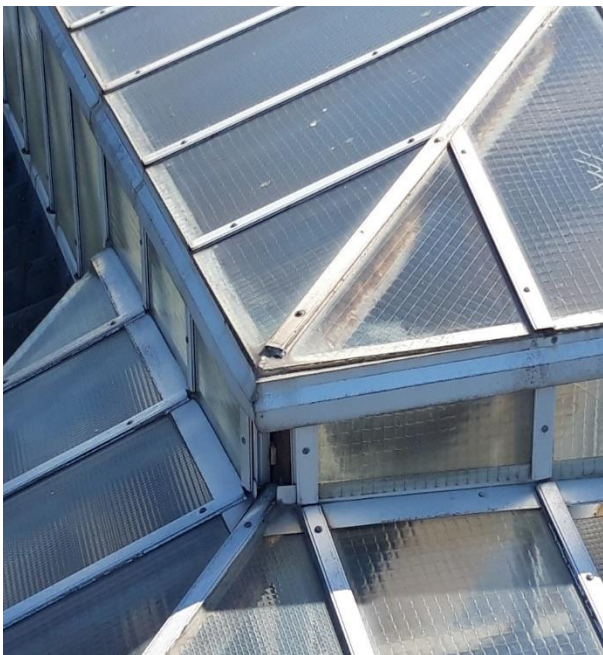
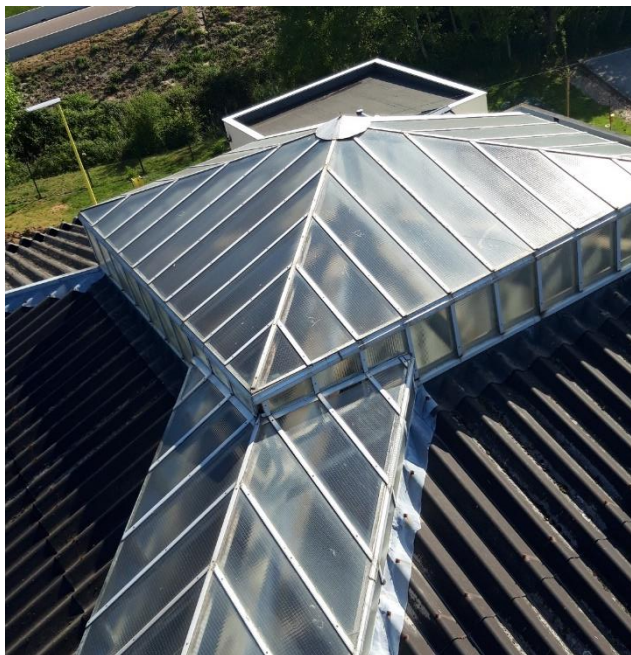
5 – Absence de recouvrement des profilés avec présence de vide – défaut d'étanchéité et infiltrations

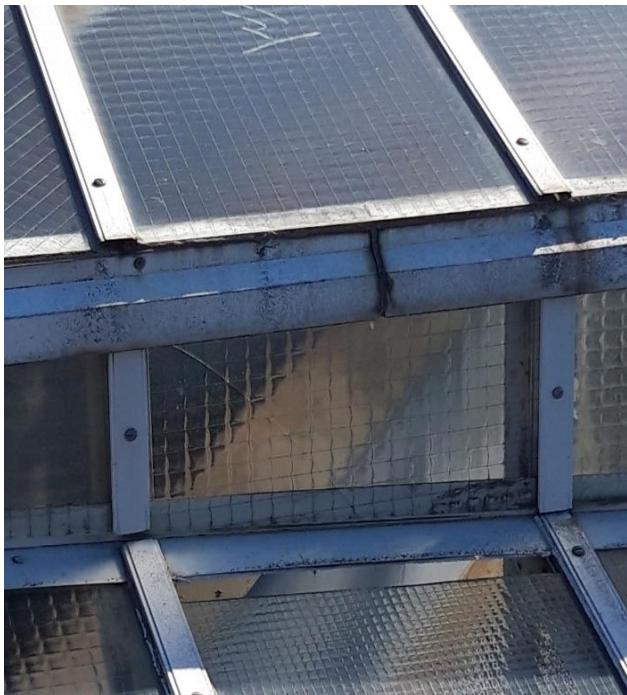
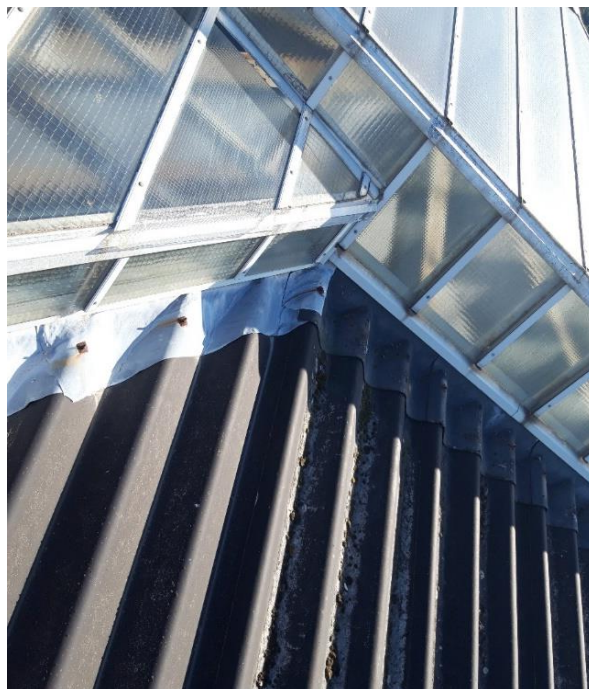
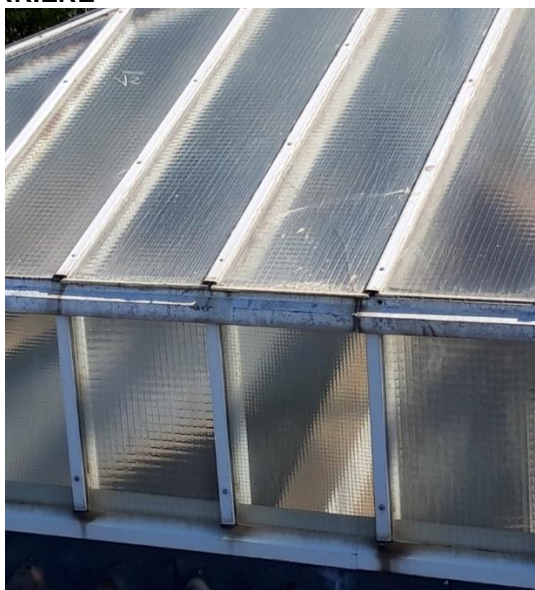
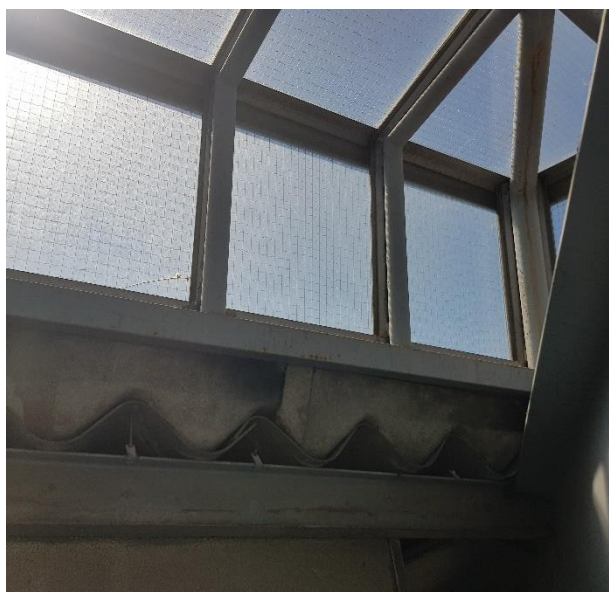
2.2.2	Nature et résistance des vitrages	Visite du 11/05/2022			NC	Constat de fissures sur les vitrages (cf plan de localisation en anexe) En l'absence de la fiche technique des vitrages, nous ne pouvons nous prononcer sur la conformité quant à la protection contre les risques de blessures en cas de chute de morceaux de verre (cf §6.1.2.1 du dtu pour les qualités de vitrages simples requises)

2.2.8	Dispositifs d'étanchéité entre vitrage et support	Visite du 11/05/2022			NC	Vitrages cassés et usure des joints entre vitrages et ossature → défaut d'étanchéité et infiltrations EP dans le bâtiment

6 – Vitrages cassés à remplacer et reprendre les fixations manquantes pour assurer stabilité dans feuillures

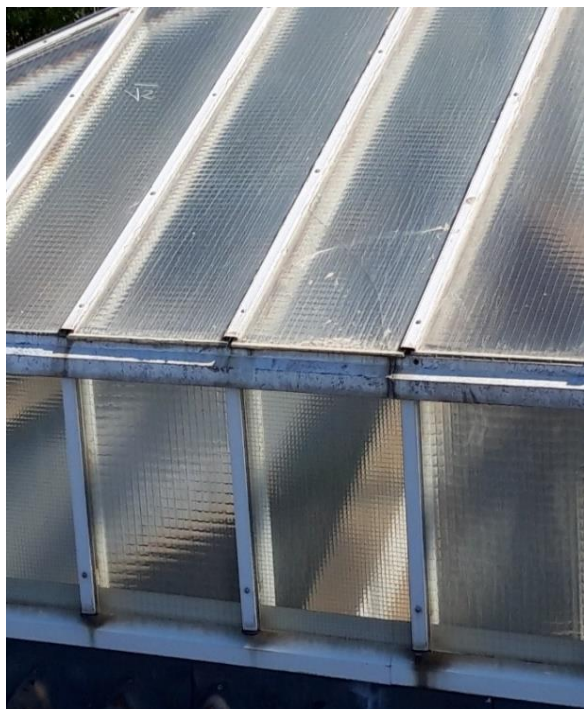
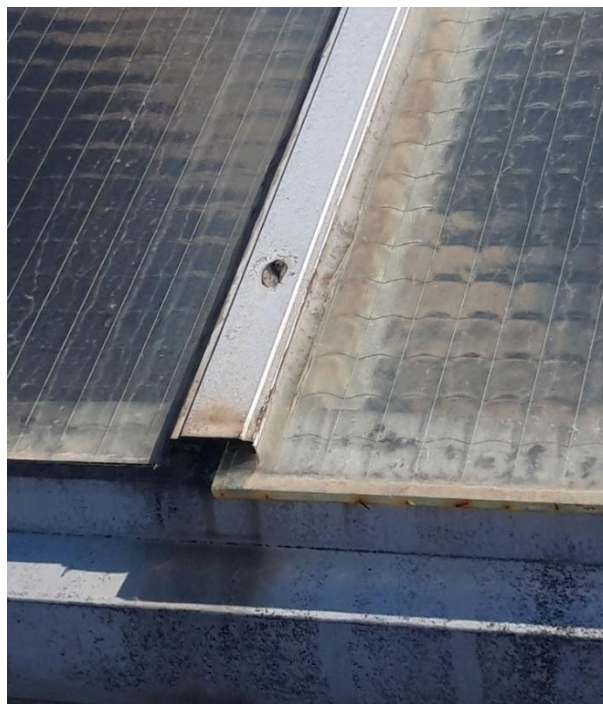
2.2.3	Pente(s)	Visite du 11/05/2022		C		Pente satisfaisante.		
2.2.4	Fixation au gros-oeuvre	Visite du 11/05/2022			NC	Disparition de certaines vis de fixation de la verriere sur l'ossature

7- Fixations manquantes et glissement vitrages → risque de chute

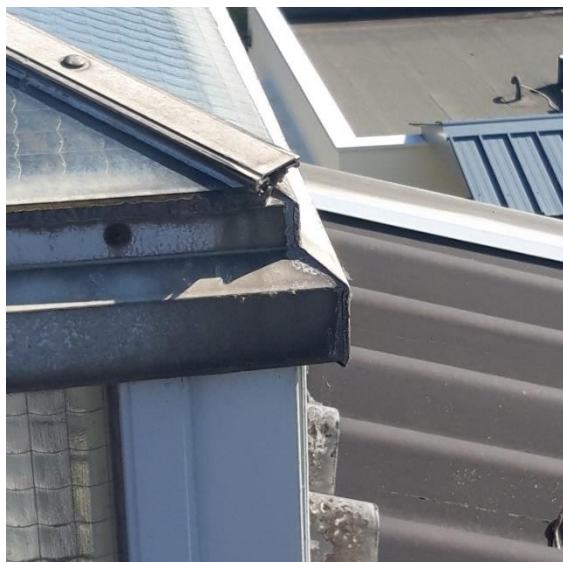
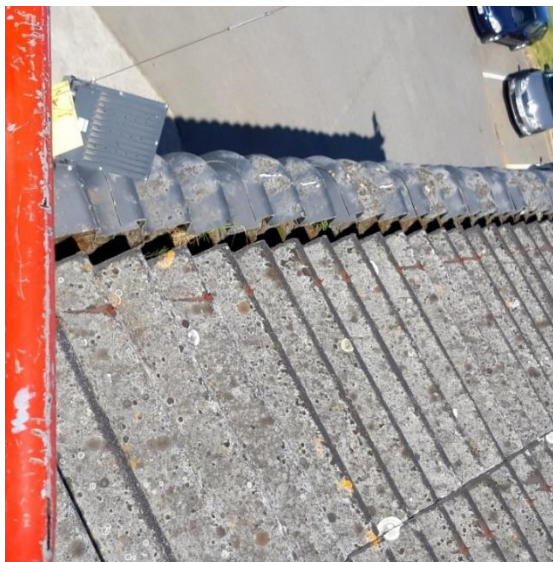
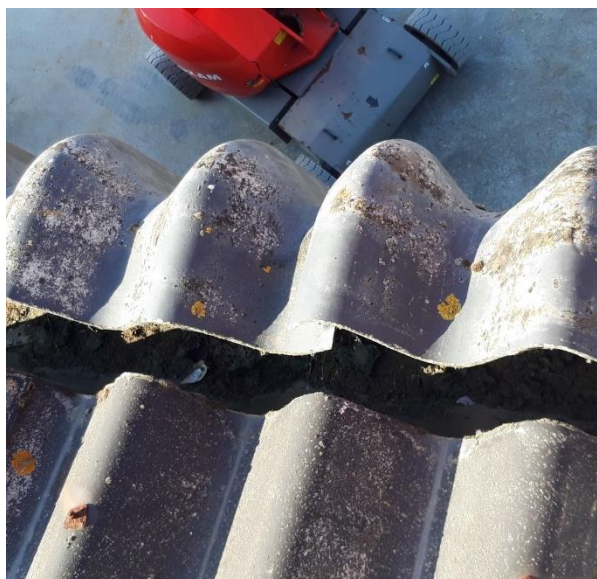
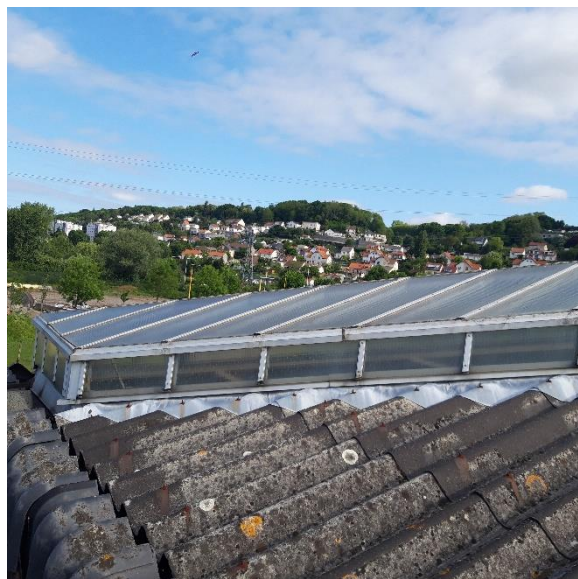
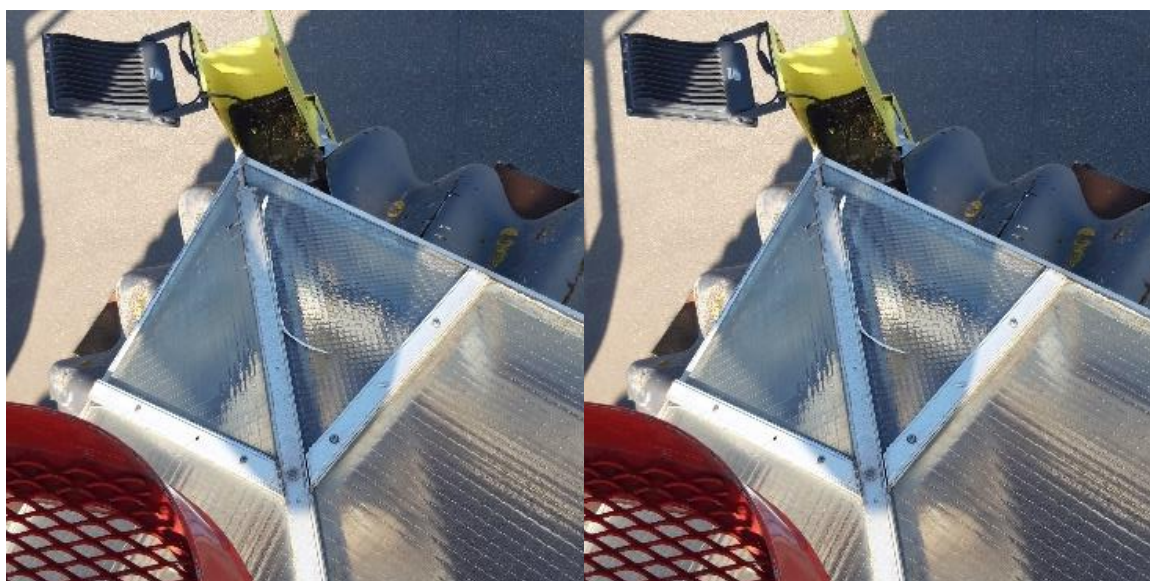
Articles Règlement	Dispositions examinées	Références	Avis			Observations et commentaires	N Photo	N° obs
			SO	C	NC			
2.1.1.1	Complexe d'étanchéité des chéneaux	Visite du 11/05/2022			NC	Présence de végétation sur toiture et chéneaux : entretien périodique de la toiture à prévoir.		1

8- Présence de mousse, végétation et dépôt sur toiture et chéneau : nettoyage et entretien à prévoir

- Prévoir un nettoyage généralisé de la verrière (présence de mousse) et l'entretien de la toiture et du chéneau (présence de végétation et dépôts gênant les écoulements)
- Remettre en état la peinture anticorrosion et traiter les piqures de corrosion de l'ossature principale porteuse

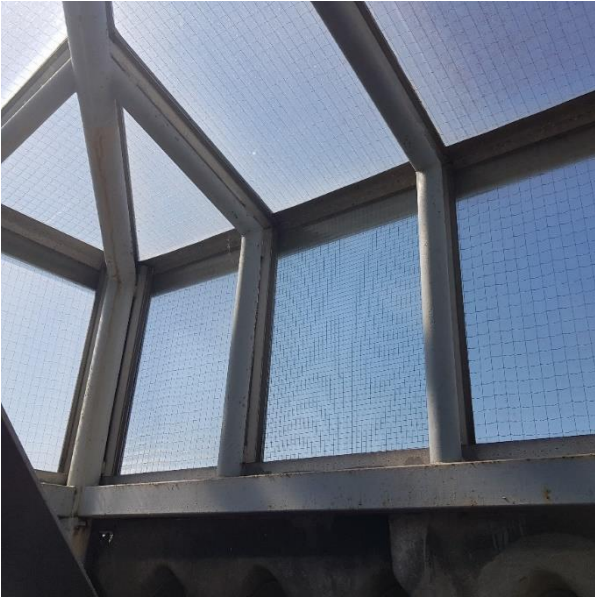
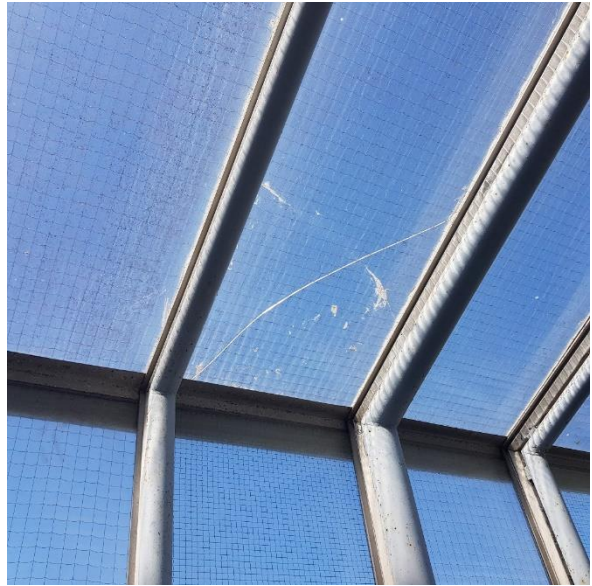
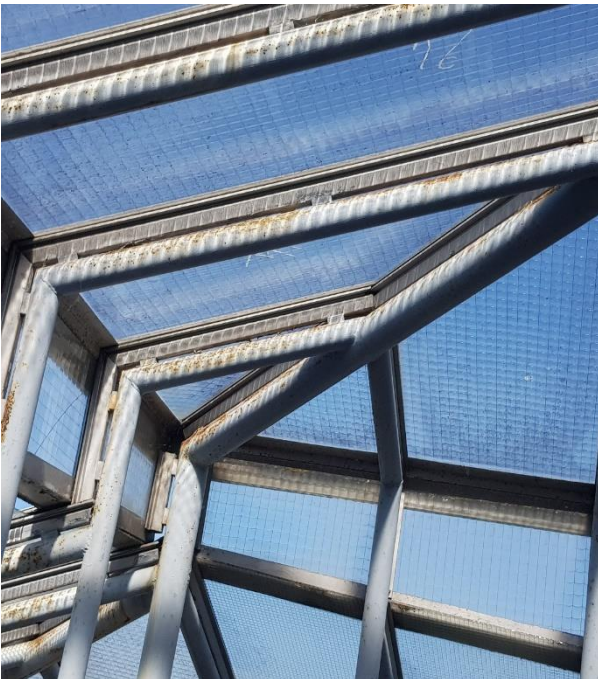
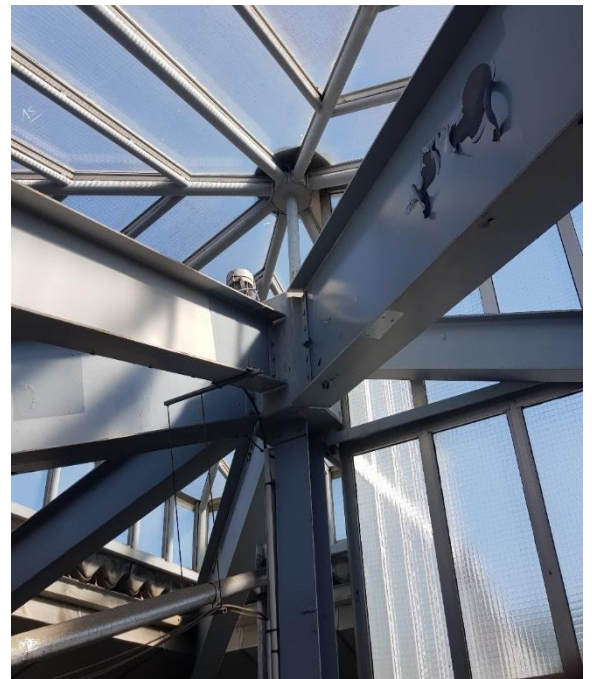
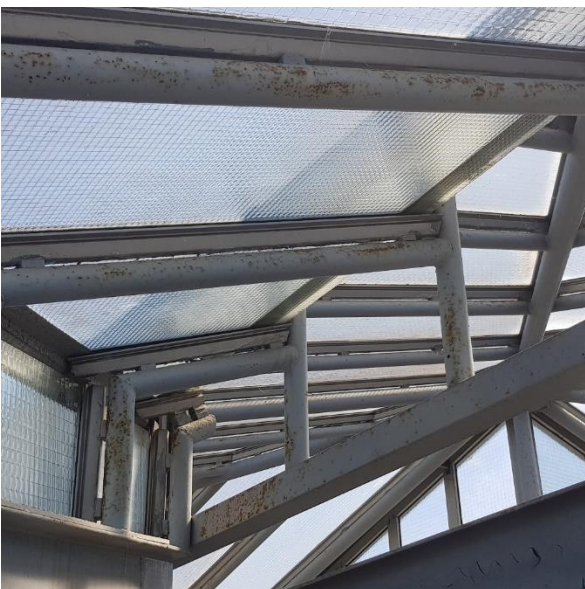
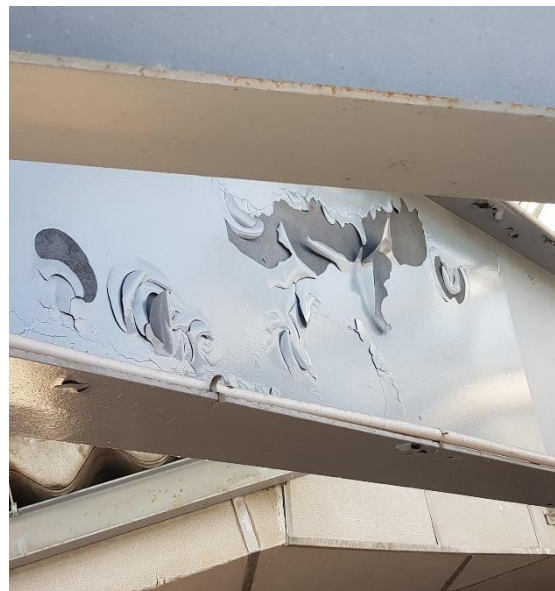
2.2	COUVERT : VERRIERES							
2.2.1	Nature, résistance et rigidité de l'ossature		SO			La mission ne vise pas un re calcul de l'ossature support de la verrière néanmoins nous n'avons pas détecté de déformations sur la structure hormis le cloquage de la peinture de protection.

2.2.5	Dispositif(s) assurant les dilatations	Visite du 11/05/2022		PM		Dilatation par calage en bois		
2.2.6	Protection contre la corrosion	Visite du 11/05/2022			NC	Structure secondaire verrière en alu. Charpente support avec cloquage de la peinture protectrice.

9- Piqures de corrosion et cloquage peinture sur charpente support : prévoir traitement pour assurer durabilité

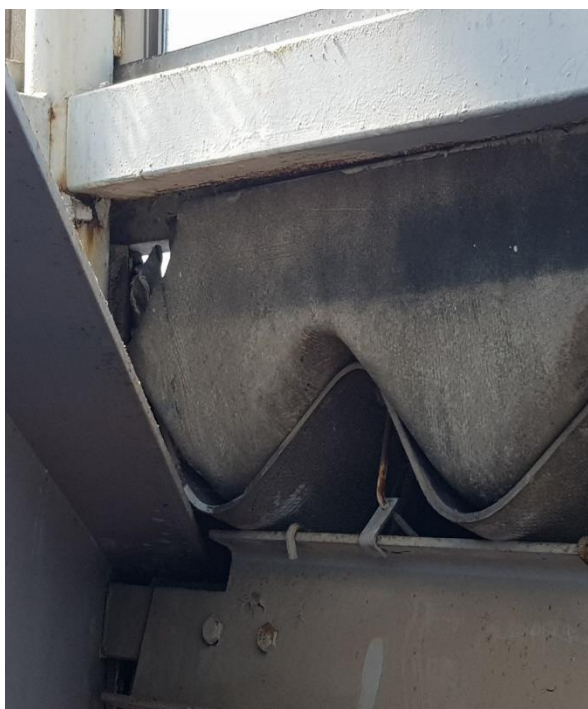
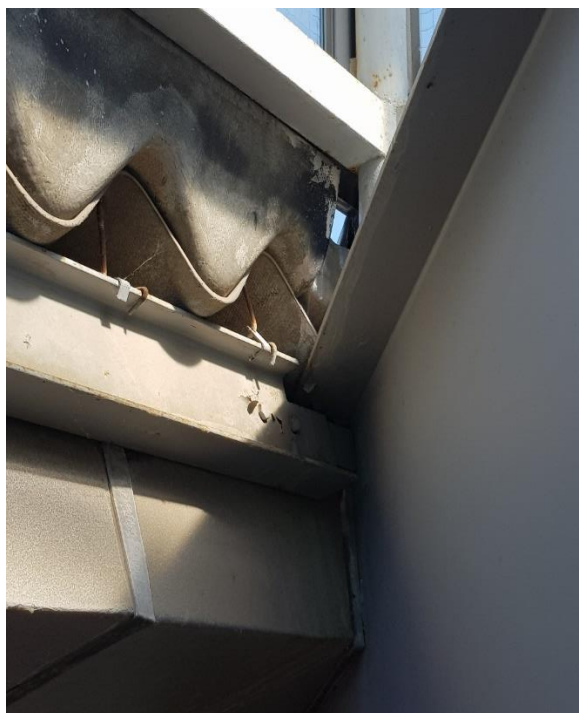
10- Infiltrations d'eau à travers orifices sur toiture fibro

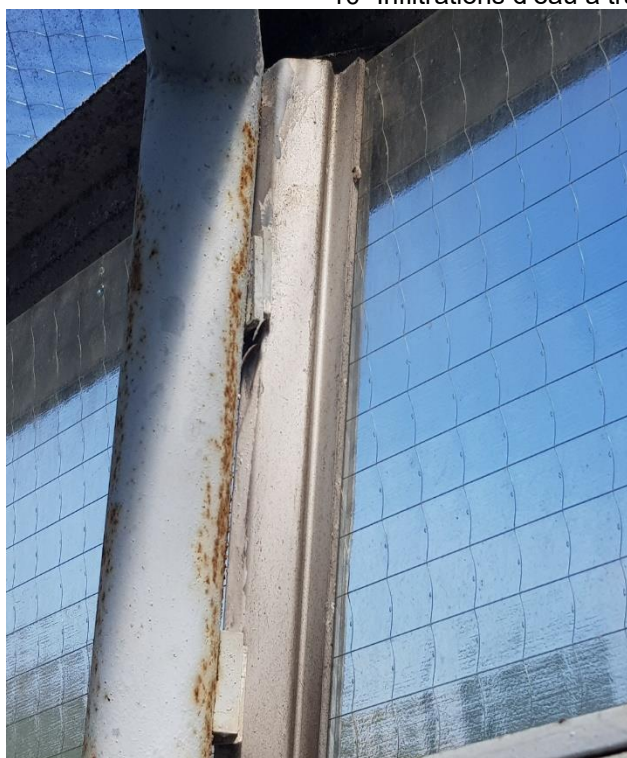
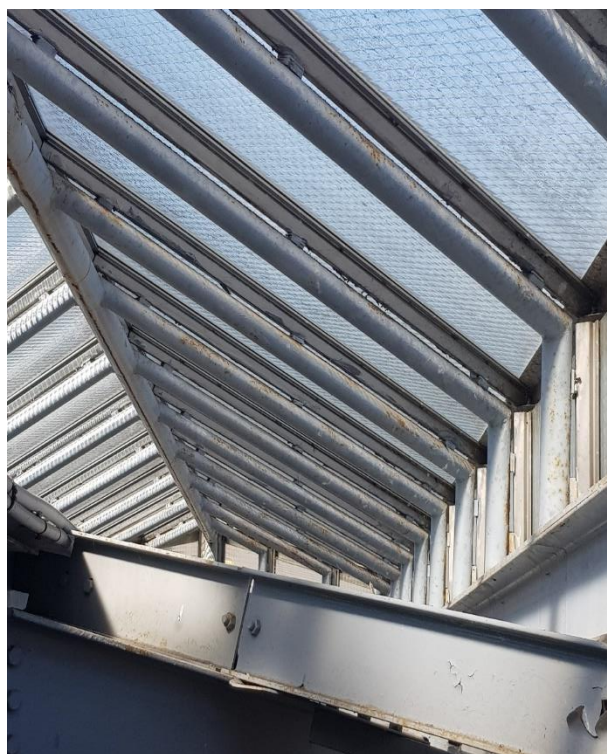
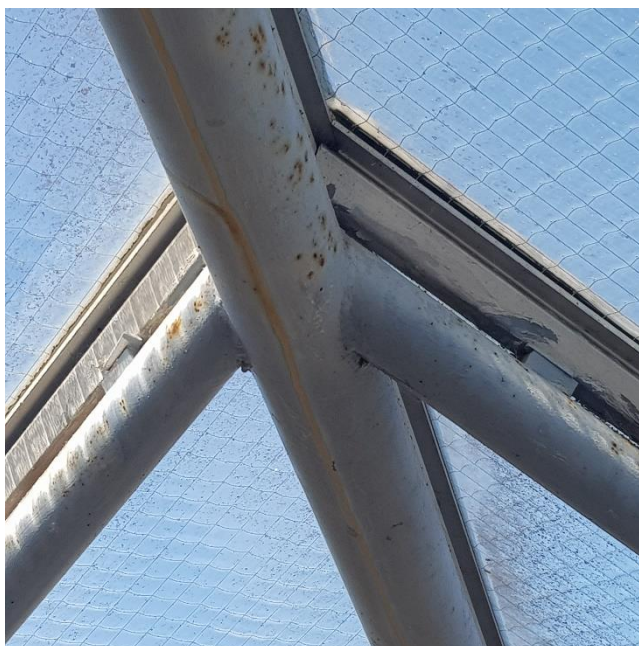
11- Calage des vitrages à inspecter et remplacer les éléments bois usés

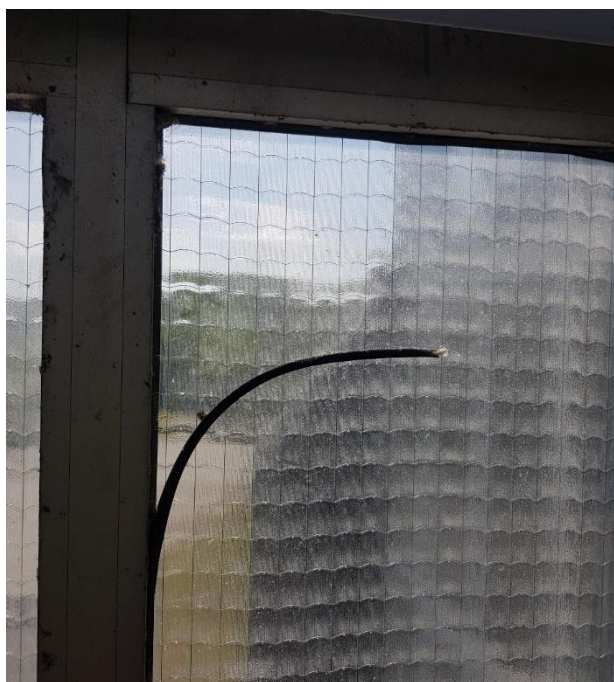
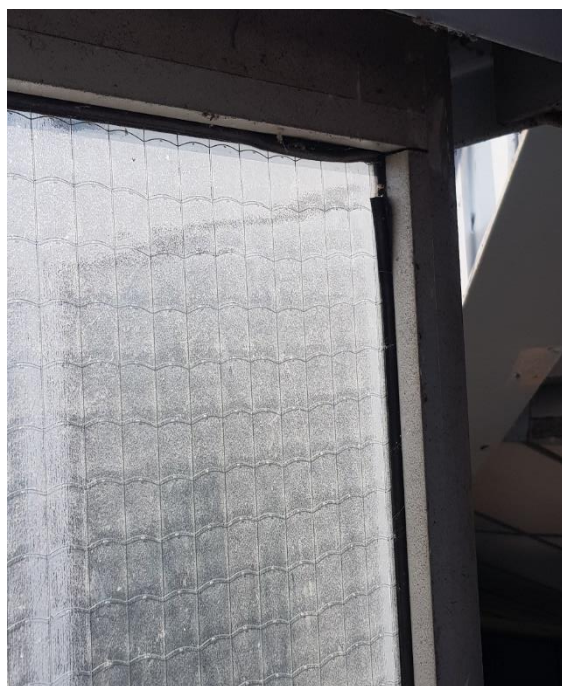
12- Joints des châssis usés à remplacer

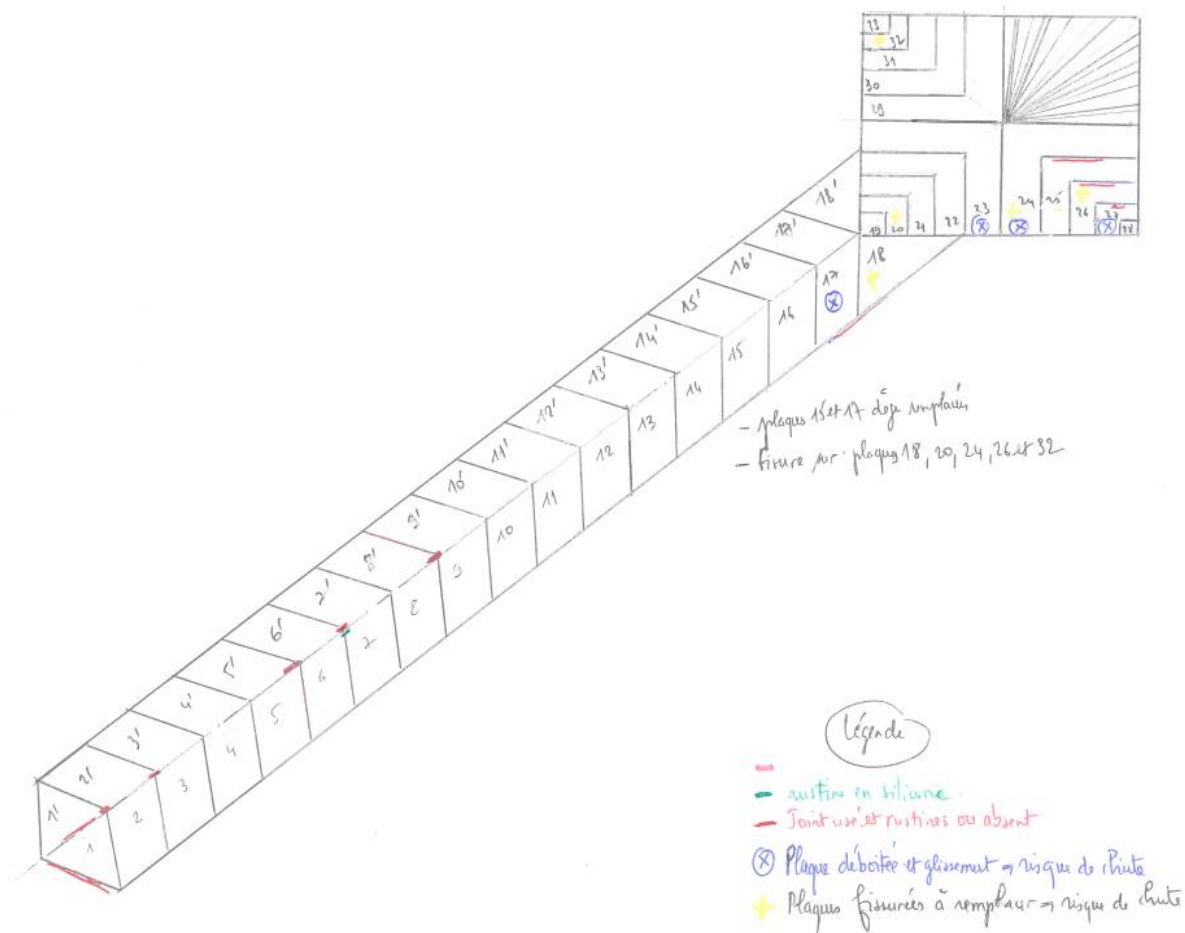
8. ANNEXE 2 : PLAN DE REPERAGE PATHOLOGIE

1.2.2 Constat officiel de l'état apparent des existants	Visite du 11/05/2022			NC	La verrière présente diverses pathologies remettant en cause la sécurité des lieux (se reporter sur plan de localisation en annexe avec la nature des risques associés)	annexe
