**Rapport de repérage des matériaux et produits contenant de
l'amiante avant réalisation de travaux dans un immeuble bâti**

Référence du rapport : 21255697/S1/4/AM-RTV/1-9TXC9-39

CEI GONFREVILLE - GEP

Bâtiment : CEI GONFREVILLE GEP

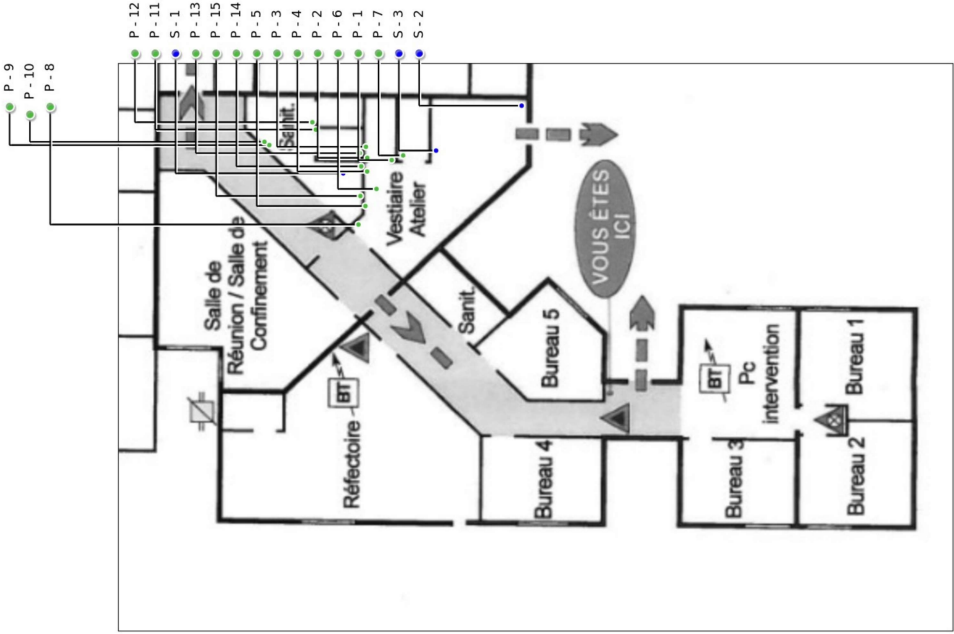
7.2. Croquis de repérage

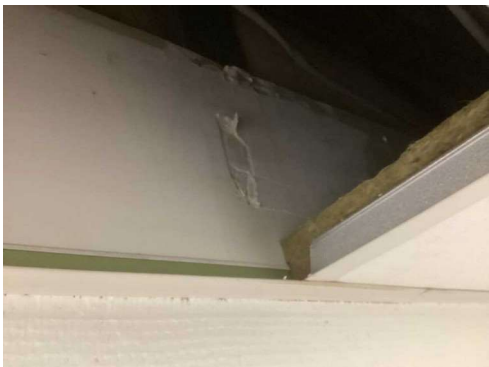
ZPSO - 8 Prélèvement 15 Bandes calicot

Matériau ou produit ne contenant pas d'amiante

Localisation : Rez de Chaussez -> Sanitaire

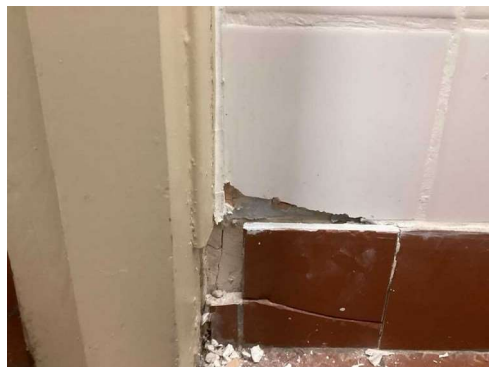
ZPSO - 3 Prélèvement 3 Colles de faïence

Matériau ou produit ne contenant pas d'amiante

Localisation : Rez de Chaussez -> Vestiaire Atelier
