# VILLA PARADOU

VALLAURIS (06220)

## ETUDE ET DIAGNOSTIC PATRIMONIAL

Le présent rapport de diagnostic est réalisé à la demande du Conservatoire du Littoral, Maître d'ouvrage, dans le cadre de la campagne de travaux de réfection de la terrasse sud de la Villa PARADOU en vue de sa mise en sécurité.

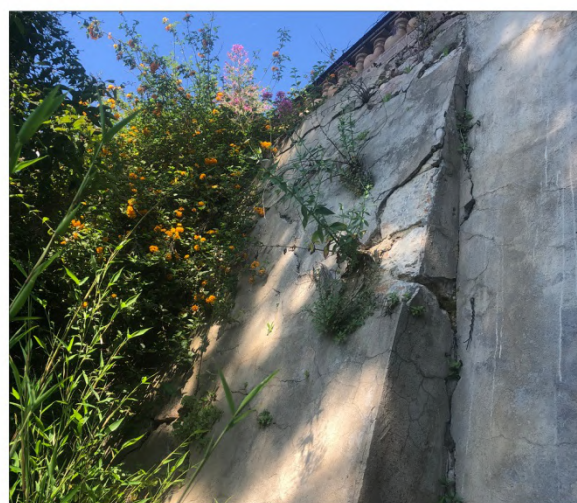
Détail - fruit du mur de soutènement

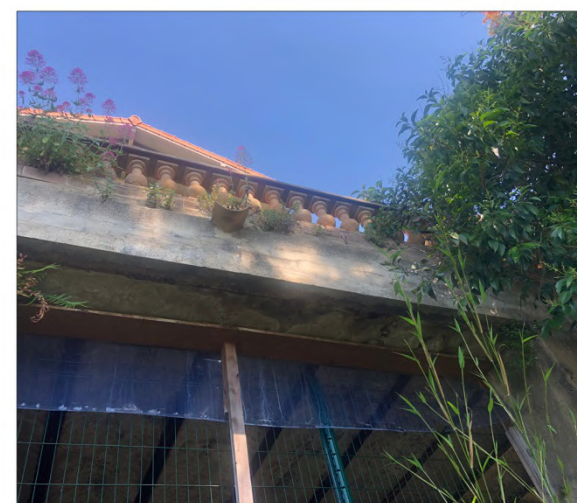
Depuis le Rez-de-chaussée on peut noter un manque d'entretien : de la végétation spontanée pousse entre les tomettes et au delà de la balustrade.

Détail - pissette et invasion par la végétation

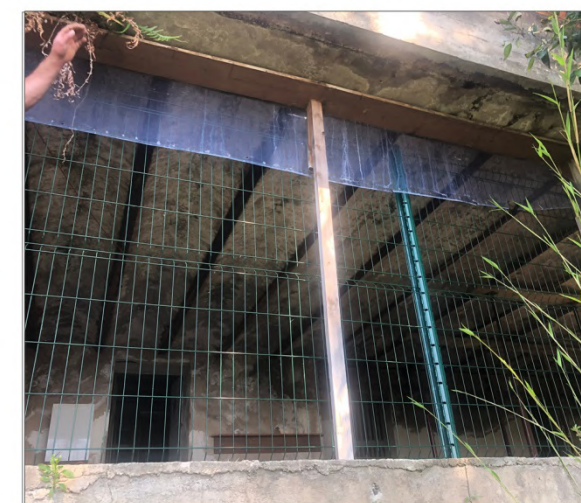
Détail - voutains et poutrelles

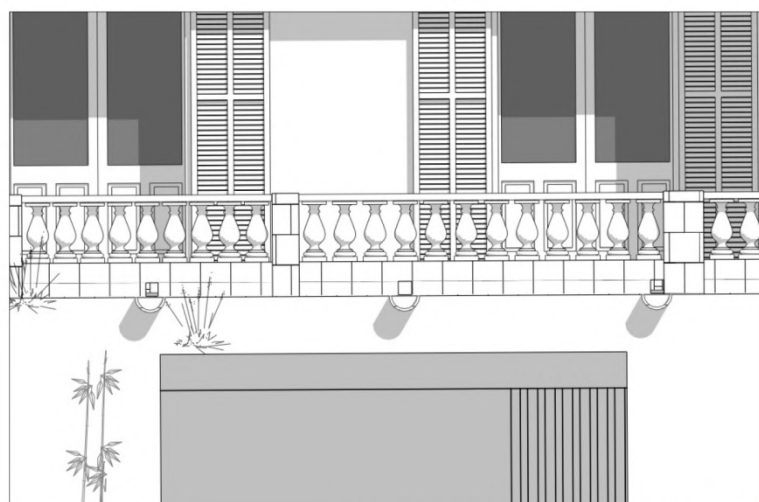
La balustrade est cassée par endroits et certaines balustres ne sont plus scellées.

Terrasse - percements et ballustrade

**Il s'agit de conserver le caractère architectural de la balustrade existante tout en permettant une mise aux normes ERP.**  
**La balustrade sera alors rehaussée (de 84cm à 101 cm). Les balustres seront refaites selon les dimensions existantes, le rehaussement se fera seulement au niveau du socle en briques qui sera légèrement réhaussé ( intervention non perceptible).**

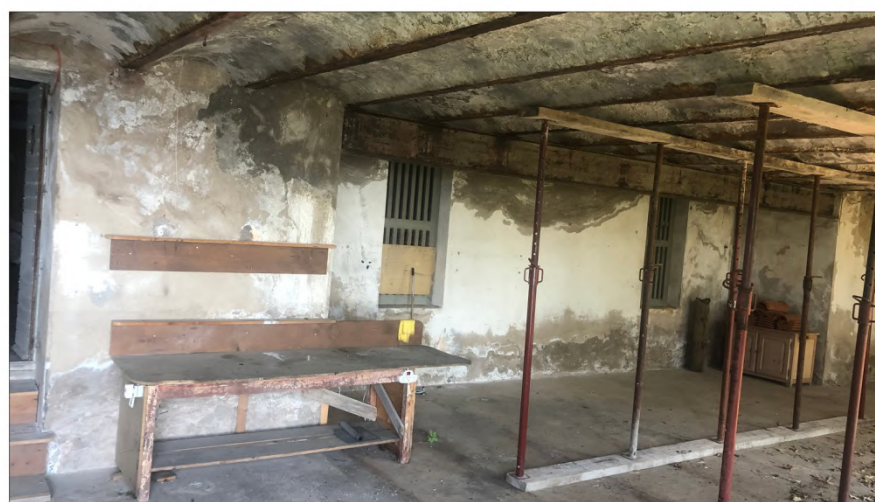
On observe en sous-face de nombreuses pathologies liées à des infiltrations d'eau.

La plus préoccupante étant l'état des aciers, corrodés (voir diagnostic structure/ avis technique en p.23)

Détail - Voutains dégradés, traces d'humidité et ajouts de ciment

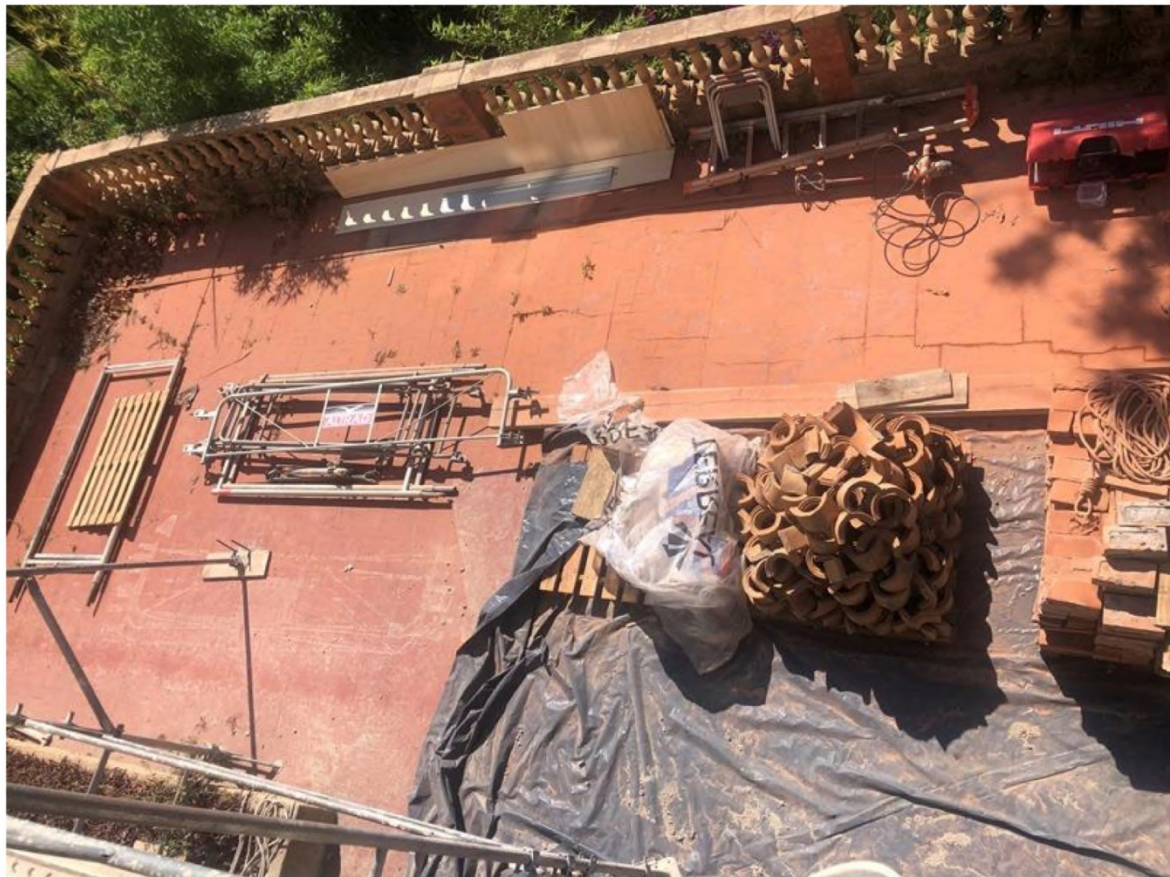
Plusieurs martiaux sont actuellement présents sur la terrasse du fait des travaux en cours, on note que celle-ci n'est pas très bien entretenue et elle présente quelques désordres, le revêtement de sol est en mauvais état, des herbes poussent entre les joints du carrelage.

Terrasse RDC

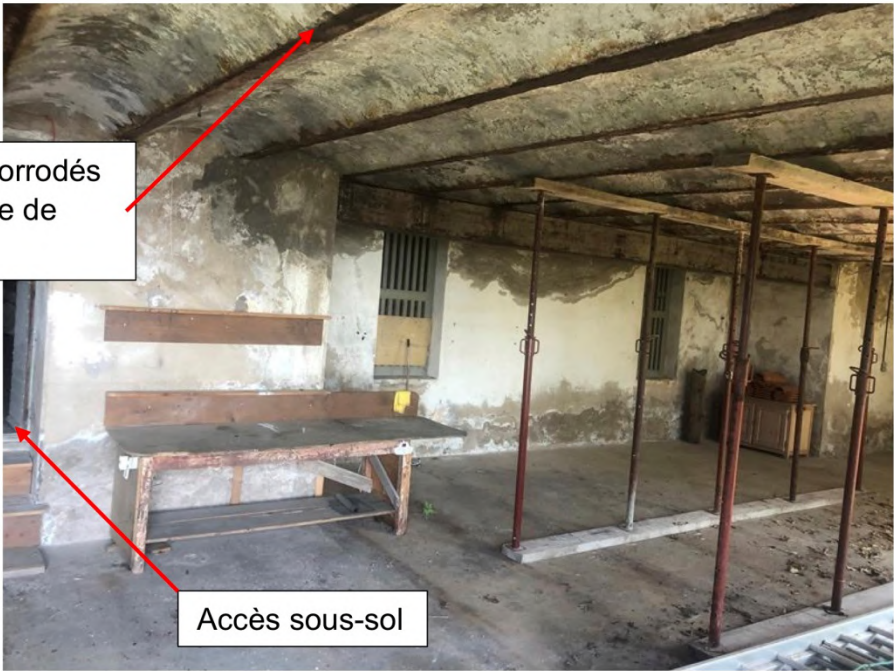
Le plancher à une portée de 6.9 m environ, les poutres métalliques sont complètement endommagées, elles sont dans un état de corrosion très avancé avec perte de section, ce qui peut se justifier du fait qu'on est très proche de la mer et aussi par les problèmes d'étanchéité de la terrasse.

Profilés corrodés avec perte de section

En se basant sur l'ensemble des éléments transmis, on peut constater que le plancher de la terrasse présente des problèmes de stabilité et on peut conclure que celui-ci ne peut être conservé en l'état actuel, une démolition et reconstruction du plancher est à prévoir.

En vue de la très grande travée du plancher à recréer d'environ 7 m, on pourra envisager de mettre en place des poutres métalliques de type **IPN 180 tous les 60 cm** environ qui s'appuieraient de la même manière que les anciens profilés.

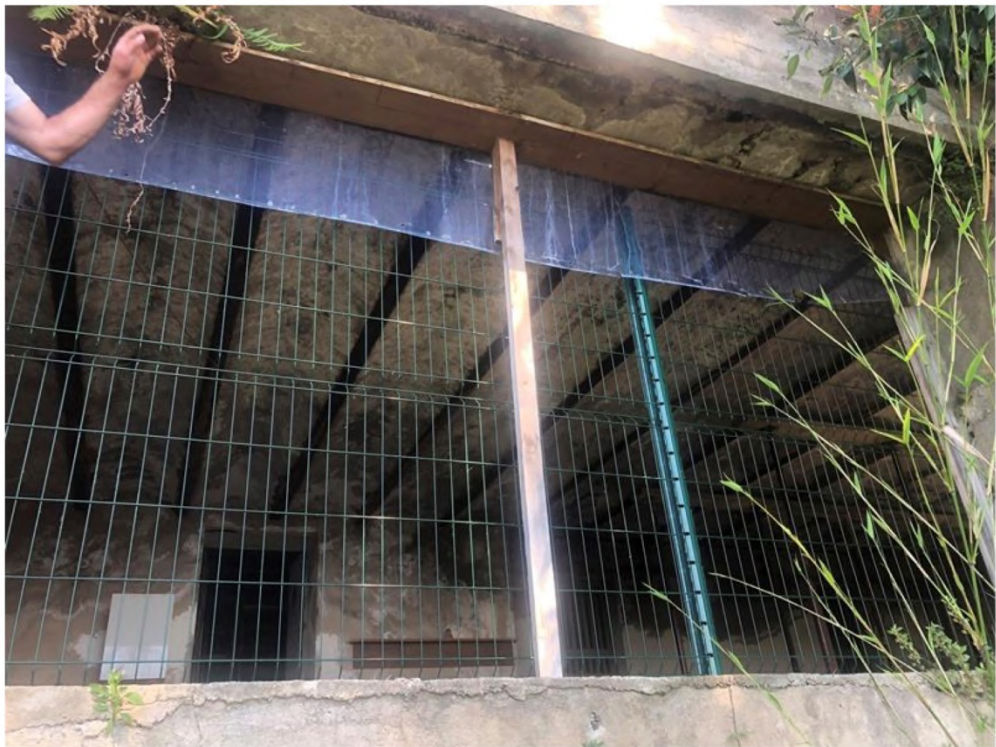
Vue sous face de la terrasse

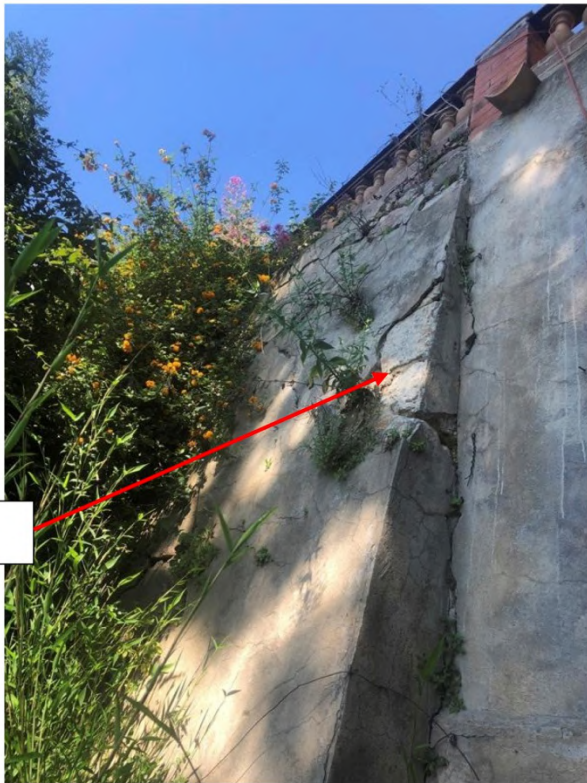
Enduit fissuré

Mur de soutènement côté falaise

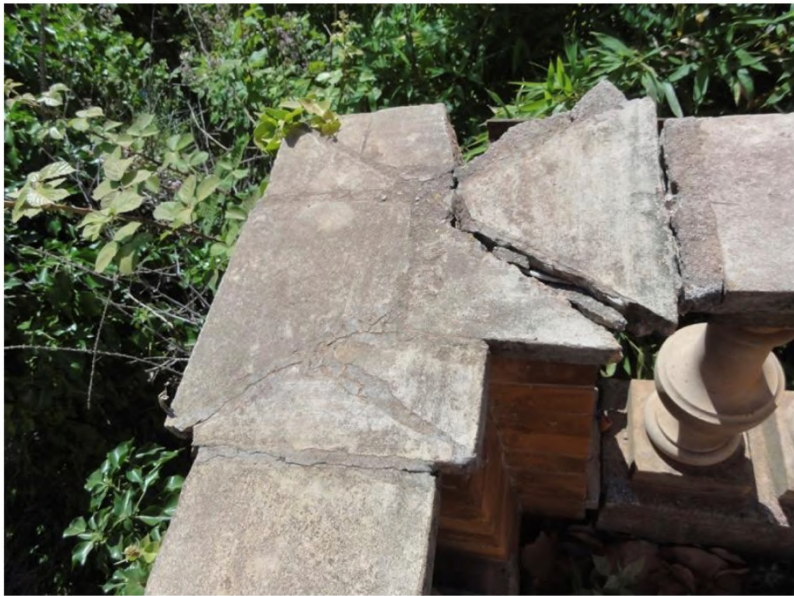
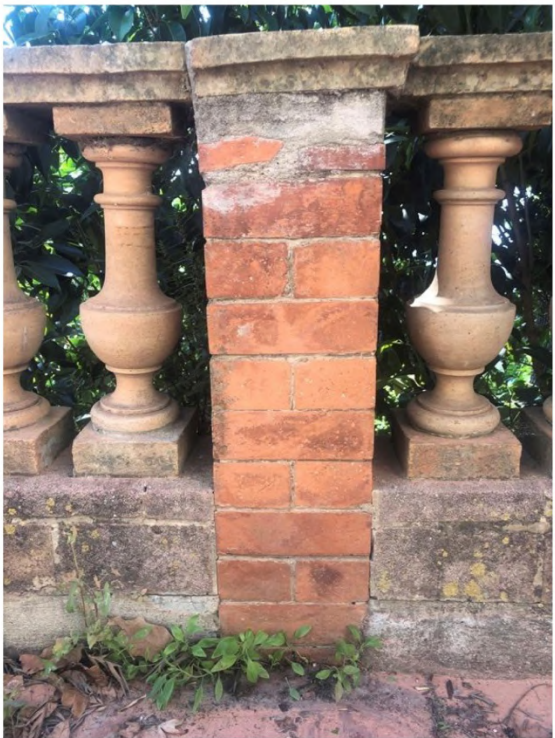
Le garde-corps de la terrasse est un garde-corps en béton, ce dernier présente quelques points de faiblesse, des fissurations sont visibles sur plusieurs endroits, des travaux de reféction seront à prévoir.

Du fait de la démolition du plancher existant et de l'état actuel des garde-corps, il nous semble plus judicieux de les refaire.
