Dossier de diagnostics techniques

Rapport de mission de repérage des matériaux et produits contenant de l'amiante avant réalisation de travaux

Référence AMITRAV-E4983191-2401 12 juillet 2024

Bien	Autre
Adresse	Route De La Corniche 64701 HENDAYE CEDEX
Référence Cadastreale	NC
Propriétaire	ASSISTANCE PUBLIQUE HOPITAUX DE PARIS — HOPITAL MARIN DE HENDAYE Route De La Corniche Bp 40139 64701 HENDAYE CEDEX
Demandeur	ASSISTANCE PUBLIQUE HOPITAUX DE PARIS — HOPITAL MARIN DE HENDAYE Route De La Corniche Bp 40139 64701 HENDAYE CEDEX

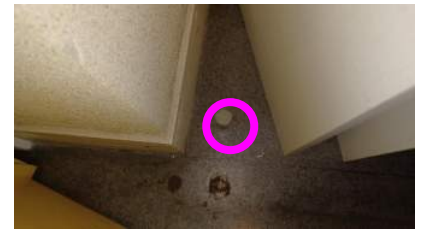
Prélèvement P001
Pièce 038-HND-01-016-00-RDC - 151_244
Localisation Sol
Matériaux Colles non bitumineuses, Ragréages, Sous-couches (carton, feutre...) des revêtements souples
Date 12 juillet 2024
Résultat Absence d'amiante
Commentaire

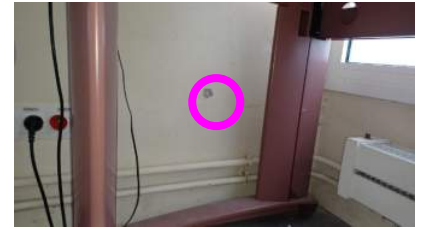
Prélèvement P013
Pièce 038-HND-01-016-00-RDC - 153_250
Localisation Mur H
Matériaux Ciment, Peinture
Date 12 juillet 2024
Résultat Absence d'amiante
Commentaire

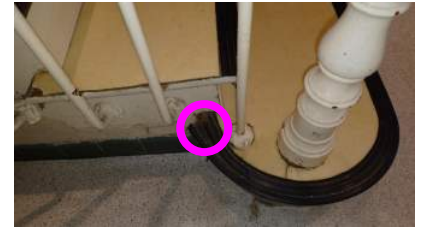
Prélèvement P029
Pièce 038-HND-01-016-00-RDC - 148_244
Localisation Escalier
Matériaux Nez de marche Colle
Date 12 juillet 2024
Résultat Absence d'amiante
Commentaire

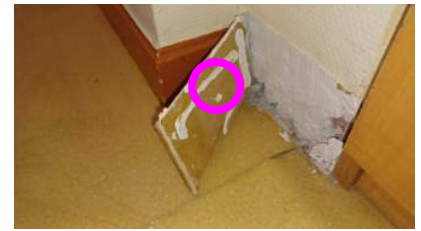
Prélèvement P032
Pièce 038-HND-01-016-00-R01 - 152_244
Localisation Plinthe bois
Matériaux Colles et joints de carrelage ou de faïence Colle plinthe bois
Date 12 juillet 2024
Résultat Absence d'amiante
Commentaire

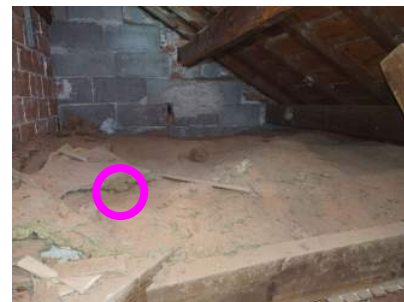
Prélèvement P048
Pièce 038-HND-01-016-00-C01 - 149_247
Localisation Isolant sur plancher
Matériaux Laine minérale Pare vapeur
Date 12 juillet 2024
Résultat Absence d'amiante
Commentaire

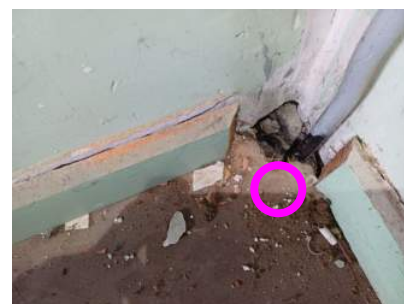
Prélèvement P049
Pièce 038-HND-01-016-00-C01 - 149_247
Localisation Sol
Matériaux Colles non bitumineuses, Sous-couches (carton, feutre...) des revêtements souples
Date 12 juillet 2024
Résultat Absence d'amiante
Commentaire

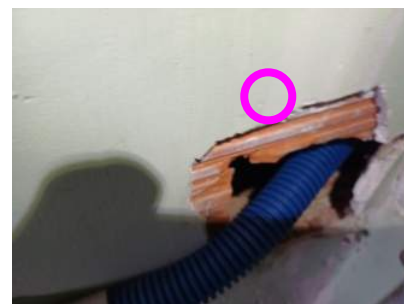
Prélèvement P050
Pièce 038-HND-01-016-00-C01 - 149_247
Localisation Tous les murs
Matériaux Peinture, Plâtre
Date 12 juillet 2024
Résultat Absence d'amiante
Commentaire

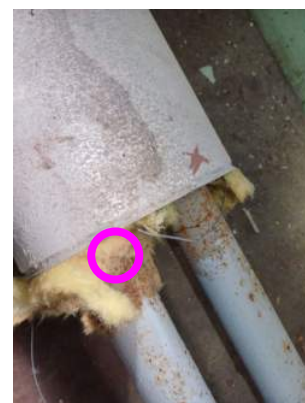
Prélèvement P051
Pièce 038-HND-01-016-00-C01 - 149_247
Localisation Conduit
Matériaux Calorifuges (tresses, coquilles, matelas...)
Date 12 juillet 2024
Résultat Absence d'amiante
Commentaire

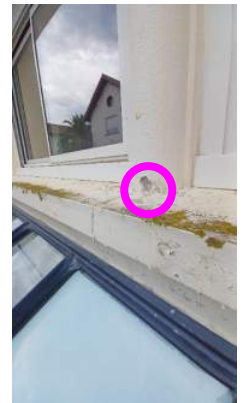
Prélèvement P053
Pièce 038-HND-01-016-00-FACADES - FACADES
Localisation Colonne
Matériaux Peintures sur béton
Date 12 juillet 2024
Résultat Absence d'amiante
Commentaire

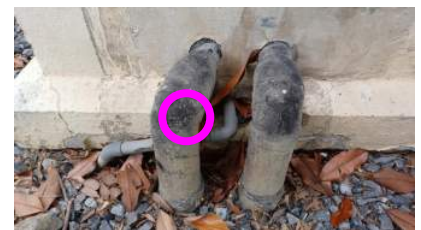
Prélèvement P054
Pièce 038-HND-01-016-00-FACADES - FACADES
Localisation Conduit
Matériaux Calorifuges (tresses, coquilles, matelas...) Noir mousse tissage
Date 12 juillet 2024
Résultat Absence d'amiante
Commentaire

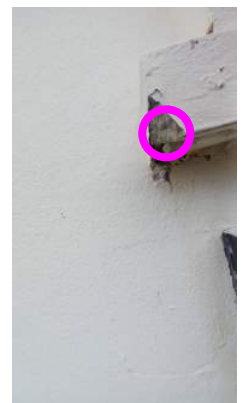
Prélèvement P055
Pièce 038-HND-01-016-00-FACADES - FACADES
Localisation Façade Ouest
Matériaux Appui de fenêtre, Béton, Peinture
Date 12 juillet 2024
Résultat Absence d'amiante
Commentaire

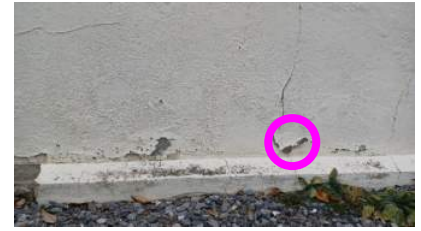
Prélèvement P057
Pièce 038-HND-01-016-00-FACADES - FACADES
Localisation Façade Est
Matériaux Enduits extérieurs (projetés, lissés ou talochés)
Date 12 juillet 2024
Résultat Absence d'amiante
Commentaire

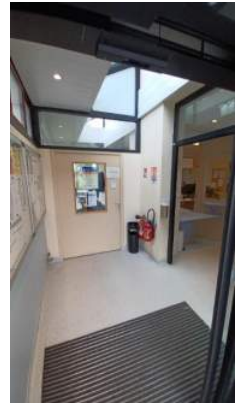
ZPSO P012
Pièce 038-HND-01-016-00-RDC - 149_249
Localisation Tous les murs
Matériaux Ciment, Toile de verre, Plâtre
Date 12 juillet 2024
Résultat Absence d'amiante

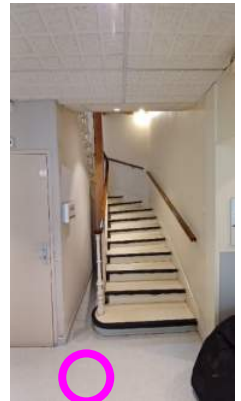
ZPSO P023
Pièce 038-HND-01-016-00-RDC - 149_249
Localisation Sol
Matériaux Sous-couches (carton, feutre...) des revêtements souples, Colles non bitumineuses
Date 12 juillet 2024
Résultat Absence d'amiante

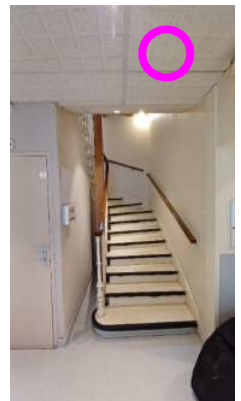
ZPSO P009
Pièce 038-HND-01-016-00-RDC - 149_249
Localisation Plafond
Matériaux
Date 12 juillet 2024
Résultat Absence d'amiante

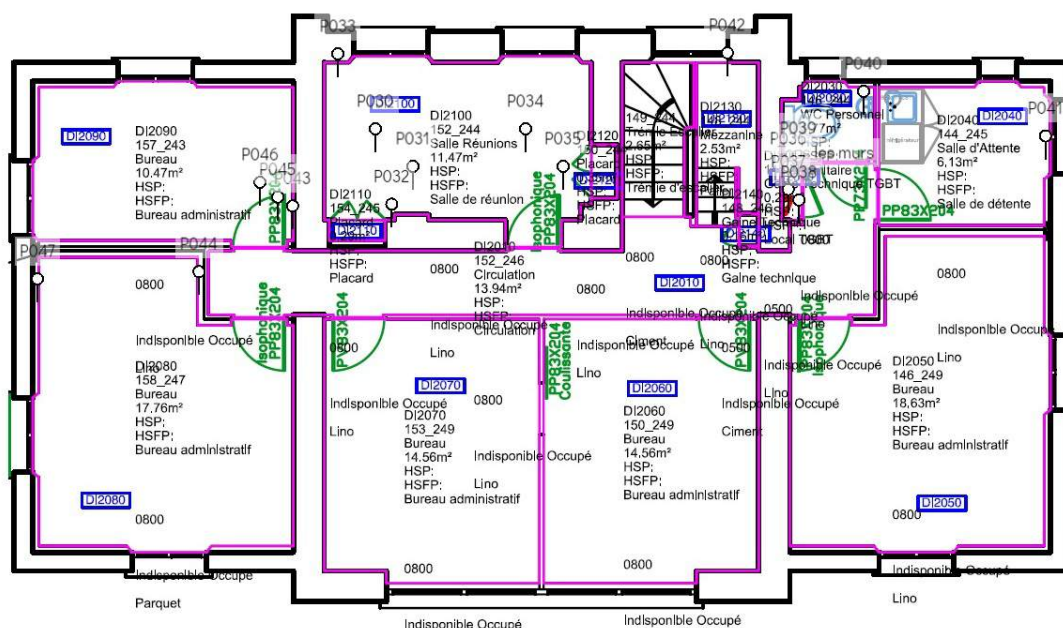
Référence	AMITRAV-E4983191-2401	Version 1
Origine	Dekra diagnostic / DENIS RAMEAU	
Adresse	Route De La Corniche 64701 HENDAYE CEDEX

P030 152_244 Faux plafond Panneaux et plaques	P031 152_244 Plafond Peinture, Plâtre	P032 152_244 Plinthe bois Colles et joints de carrelage ou de faïence
P033 152_244 Mur C Peinture, Plâtre, Toile de verre	P034 152_244 Plafond Enduits à base de plâtre ou ciment projetés, lissés ou talochés	P035 152_244 Sol Colles non bitumineuses, Ragréages, Sous-couches (carton, feutre...) des revêtements souples
P036 147_245 Plinthes Colles et joints de carrelage ou de faïence	P037 147_245 Gaine vmc Rubans adhésifs	P038 147_245 Plinthes Colles et joints de carrelage ou de faïence
P039 147_245 Sol Colles non bitumineuses, Sous-couches (carton, feutre...) des revêtements souples	P040 146_244 Tous les murs Colles et joints de carrelage ou de faïence	P041 144_245 Mur C Peinture, Plâtre, Toile de verre
P042 148_244 Mur C Peinture, Plâtre, Toile de verre	P043 157_243 Mur D Peinture, Plâtre, Toile de verre	P044 158_247 Mur F Bandes calicot

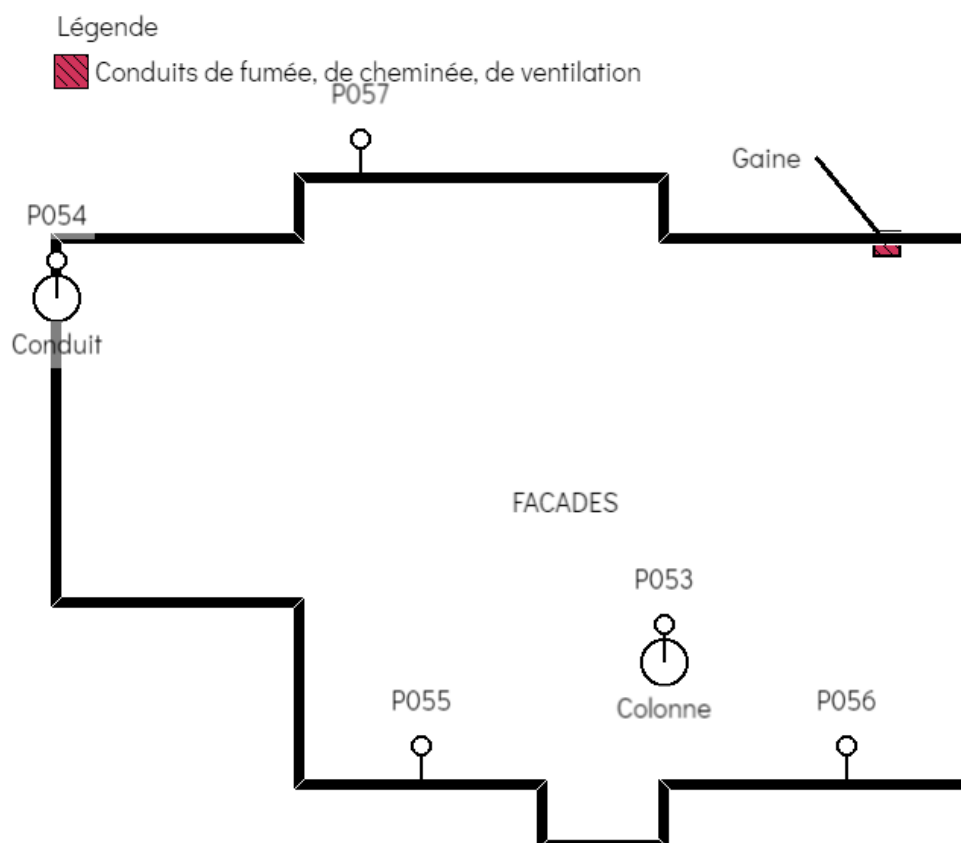
Planche de repérage usuel 038-HND-01-016-00-FACADES		4/4
Référence	AMITRAV-E4983191-2401	Version 1
Origine	Dekra diagnostic / DENIS RAMEAU	
Adresse	Route De La Corniche 64701 HENDAYE CEDEX

Localisation	Élément	Matériaux ou produits	Critère de décision	Photo	Estimation quantité
038-HND-01-016-00-FACADES > FACADES	Gaine	Conduits de fumée, de cheminée, de ventilation Gaine d'aération en fibre ciment	Document consulté
