Maitre d'Ouvrage
L'Institut national de la recherche agronomique

Bureau d'étude
BET INGEBAT

DIAGNOSTIC STRUCTUREL

Toulouse, octobre 2023

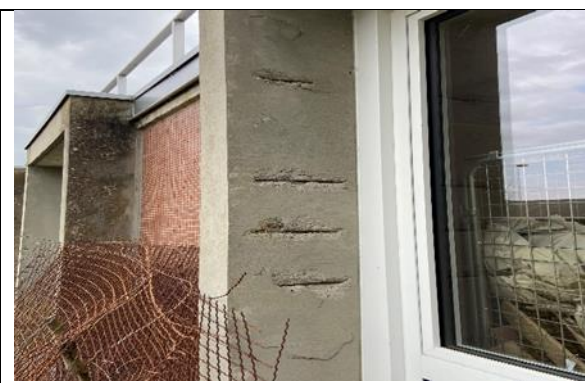
Photo1

La rouille formée est le plus souvent gonflante et provoque une désagrégation de l'enrobage, par épaufrure, éclatement ou fissuration voire photos 1 et 2

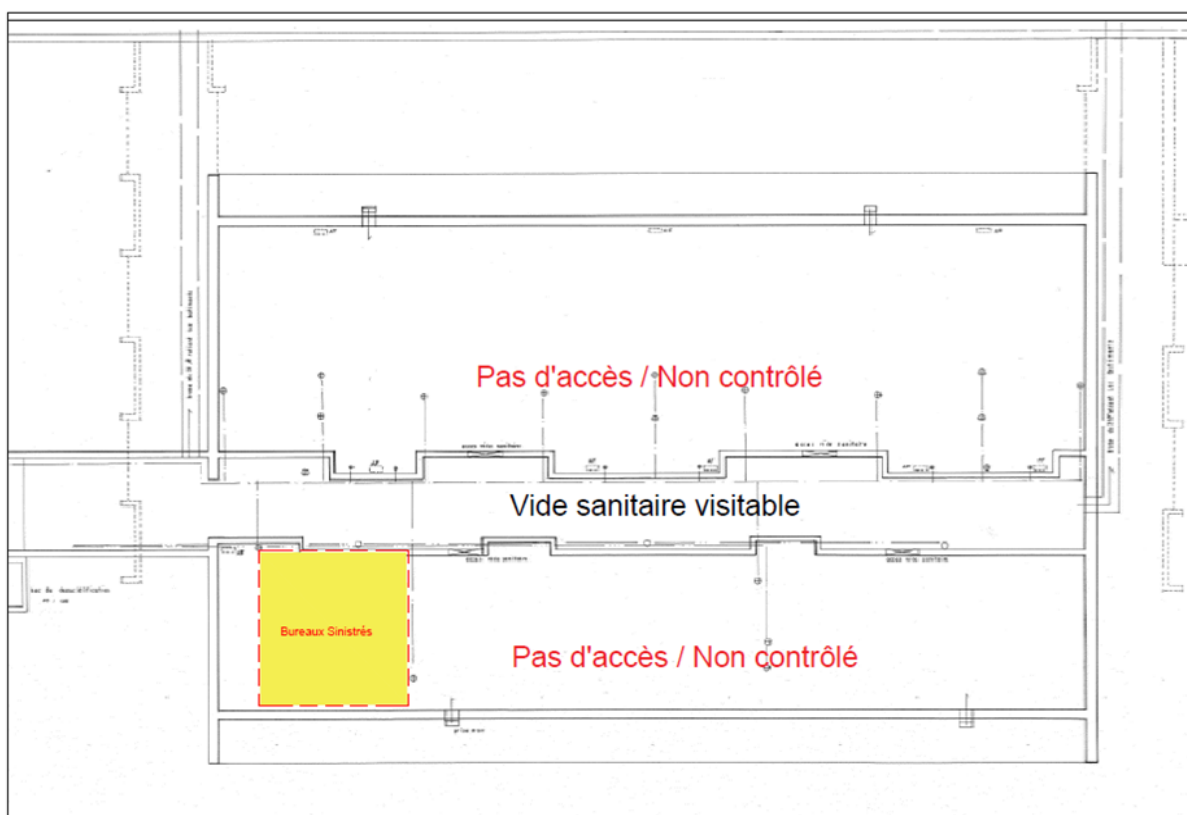
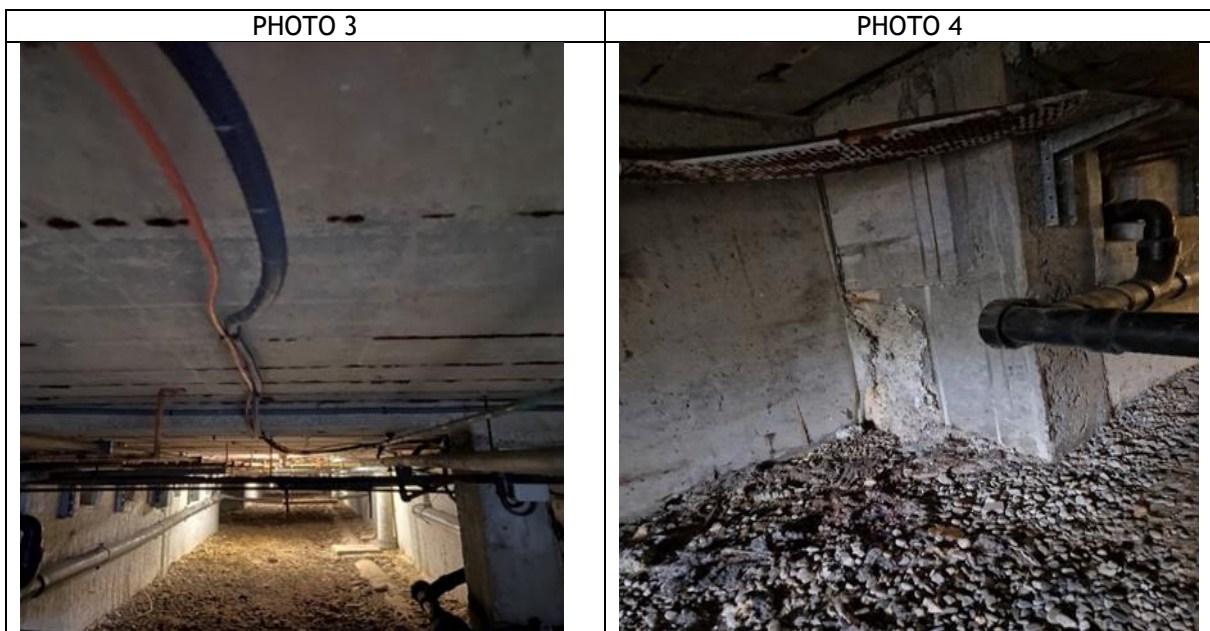
- * le vide sanitaire est visitable uniquement sous le couloir central.
- *Les parties adjacentes sont condamnées avec aucun passage à travers les murs de soubassement Banchés.
- *Ainsi, le secteur des bureaux sinistrés n'est pas accessible à partir du vide sanitaire ,on ne peut pas voir s'il y a des désordres ou non.

- * Pas de fissures apparentes visuellement au niveau des murs du vide sanitaire.
- * En l'absence de plans d'exécution de ferrailage des sondages ont été réalisés pour vérifier la profondeur des enrobages, résultat, un manque d'enrobage ce qui a favorisé la corrosion par éclatement dû à la fine couche du béton d'enrobage.

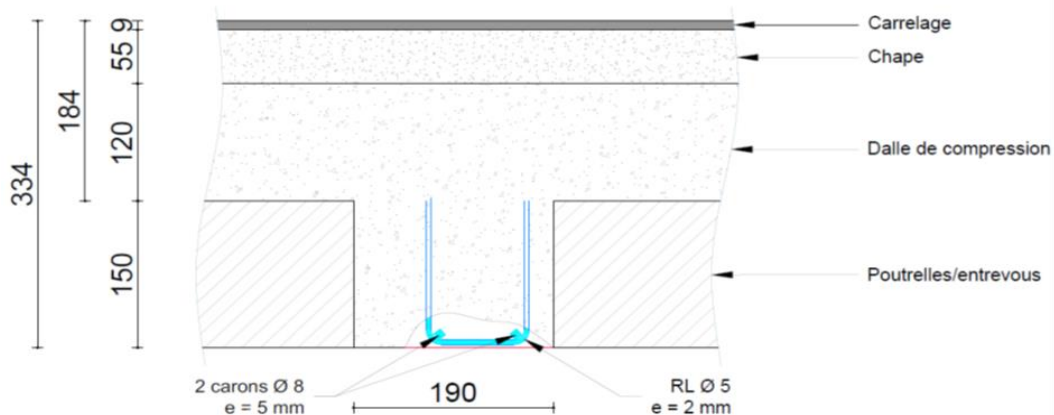
- * A cause de ce manque d'enrobage, ces aciers ont été soumis au cours de la vie de l'ouvrage à un phénomène de corrosion.
- * Un phénomène peut, dans certaines conditions, détruire cette protection et initier la corrosion Des armatures en acier : c'est la carbonatation du béton d'enrobage par l'adsorption du gaz. Carbonique Contenu dans l'atmosphère.

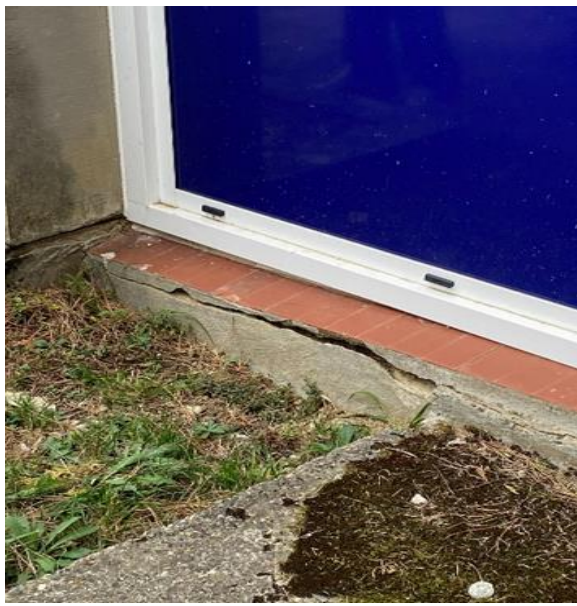
Photo 7

*On remarque des soulevés de dalles qui peut être provoqué par une variation soudaine des températures,

*A ce stade, ces fissures n'ont pas de conséquence sur la stabilité de l'ouvrage, mais pourraient se révéler évolutives,

*Ces fissures et ce décollement de la dalle basse en béton favorisent l'infiltration de l'eau à l'intérieur. Ce qui risque de compromettre la stabilité et l'équilibre de tout ce qui se trouve en dessus.

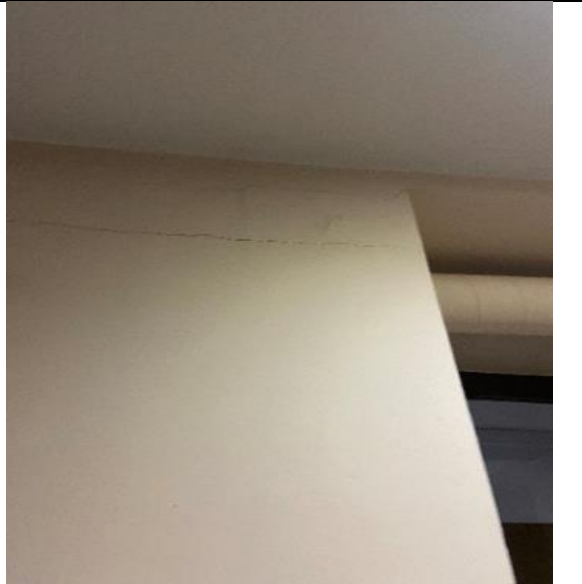
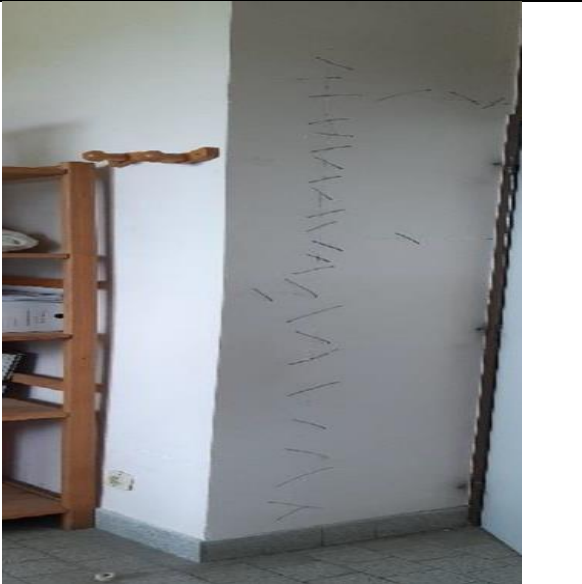
Photo 13	Photo 14

<p style="text-align: center;">OBSERVATIONS</p> <p>Il s'agit de microfissures Filiformes est de moins de 0.2 mm de large, elles restent superficielles et a priori ne présentent pas de danger. Néanmoins il faut les surveiller pour être sûr que ce ne soit pas des fissures structurelles dangereuses qui sous le poids de la maçonnerie se soient refermées...</p>

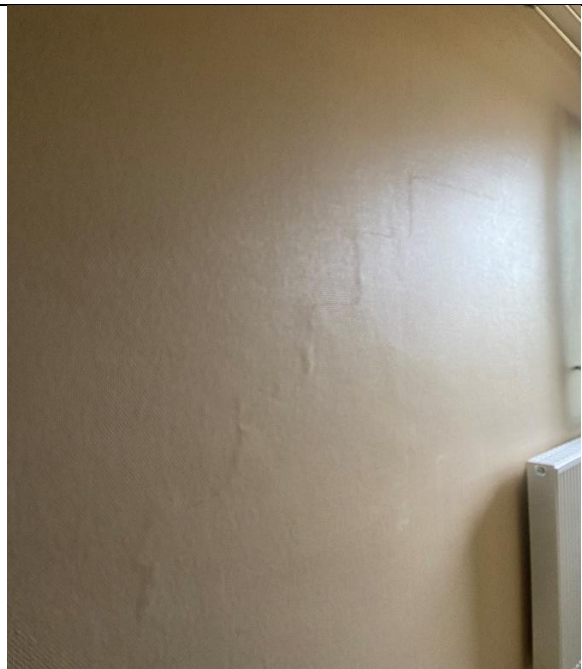
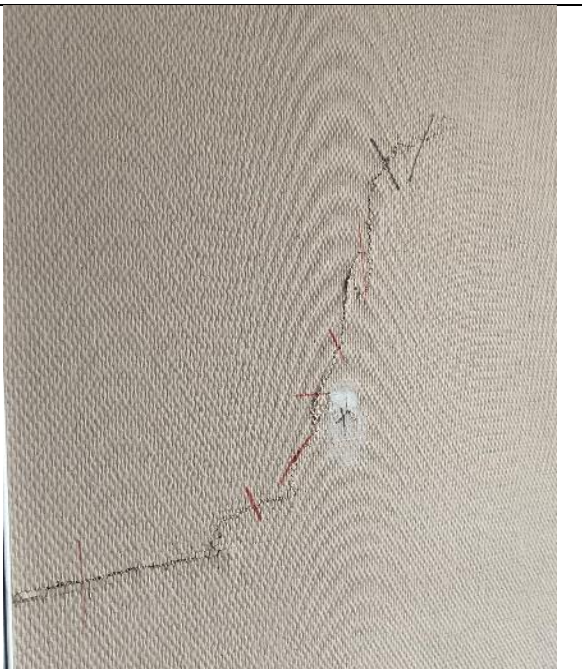
PHOTO 15	PHOTO 16

Il en résulte que les fissures constatées affectent l'aspect esthétique du bien, le confort à l'intérieur pour ses occupants.

*On a remarqué De la fissuration en escalier sur les murs de séparation des bureaux cela peut être cause par un affaissement des dalles basse du rdc ou des tassements de fondation.

* Les bureaux voisins ne seraient pas touchés par ce sinistre.

*On n'a pas remarqué de vide sous-plinthes.

*il faut d'abord vérifier l'évolution de ces fissures au fil du temps. Pour cela Il faut placer des témoins un certain laps de temps, et surveiller
